Ofício n.º 399/2017-GP

DD 042/2017  
Via 199

Ref.: Creche Igarapés  
Em vistoria na data de 07/07/2017 às 14h38min referente ao local acima citado, a  
Defesa Civil DECLARA que:

## Relatório Fotográfico:

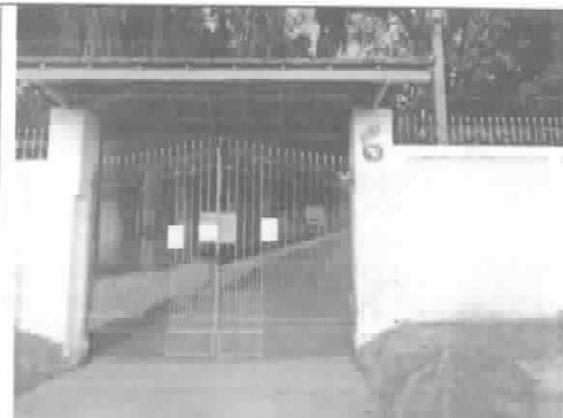
Foto 01 – Vista da fachada da Creche;

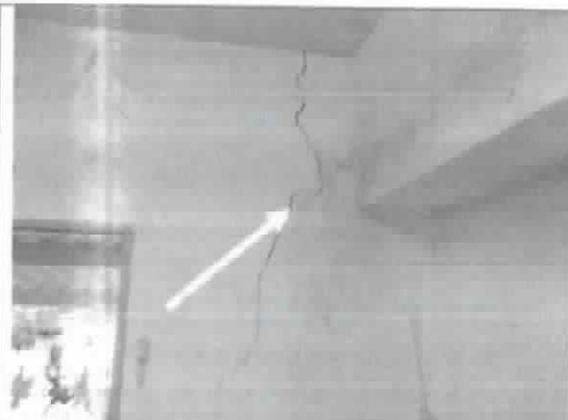
- 1 Trata-se da Creche Igarapés, o qual verificamos uma rachadura na parede da cozinha, trincas em algumas salas, umidade nas paredes e piso e trinca no piso da varanda da cozinha, por se tratar de um prédio muito antigo é necessário que seja providenciado reformas o mais breve possível;
- 2 Constatamos que na varanda da cozinha existe uma caixa de gordura que talvez esteja apresentando algum vazamento e que pode ser o causador do recalque do piso da varanda e conseqüentemente a inclinação da mureta também da varanda que suporta o telhado externo da área;
- 3 Orientamos que sejam executadas obras de reparos afim de sanar os problemas;
- 4 No dia e hora da vistoria não verificamos risco

Foto 02 - - Vista da trinca na parede da cozinha;

- Segue à Secretaria de Educação, afim de que sejam providenciadas obras de reforma para solucionar os problemas aqui relatados;

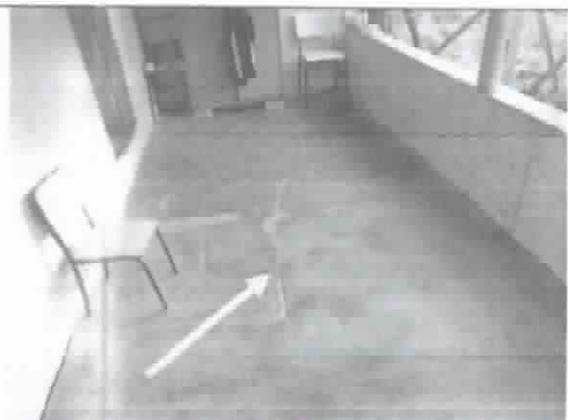
Foto 04 – Vista do piso da varanda da cozinha trincado.

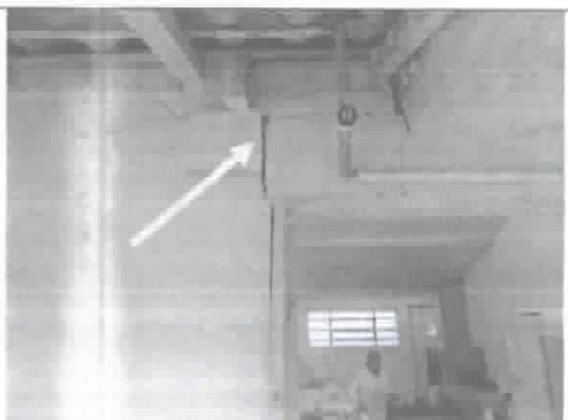
Foto 06 – Vista da alvenaria trincada acima de do batente de uma das portas, provavelmente falta de verga.
