**Ofício n.º 177/2018-GP**

Laudo técnico nº 001/2018 – SMA/VM

### Laudo de vistoria técnica nas árvores da Avenida Pereira Campos, em Jacareí.

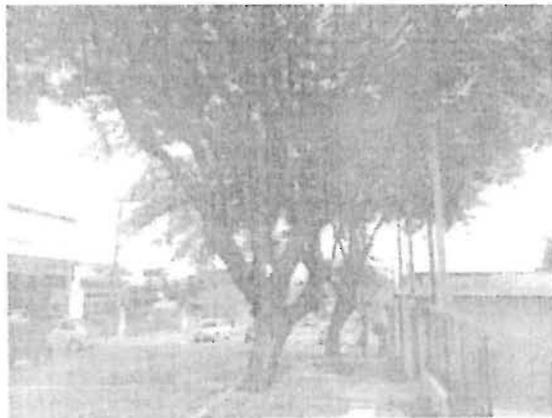
Foto 1. Exemplares com grande porte.

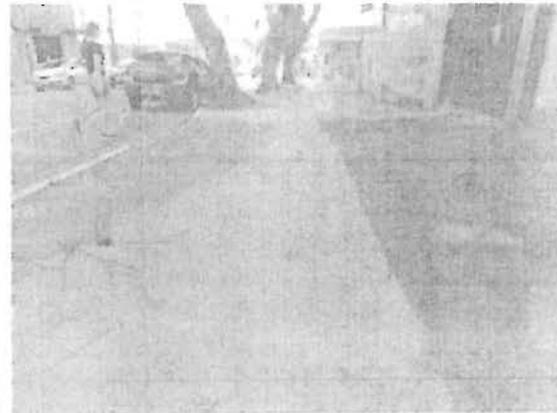
Como não foi possível acesso ao subsolo na calçada, não foi possível verificar se houve ou não corte de raízes. Caso tenha havido corte das raízes, conforme afirmaram vários moradores, a sanidade e estabilidade das árvores podem ficar comprometidas em médio prazo. Isso porque raízes estruturantes podem ter sido cortadas. Nesse ponto, acho imprescindível verificar com a empresa que realizou o serviço, se fizeram ou não cortes de raízes (sugiro solicitar o projeto, bem como fotos e/ou vídeos da execução dos serviços).

Foto 2. Detalhe da calçada, por onde passou tubulação de água.

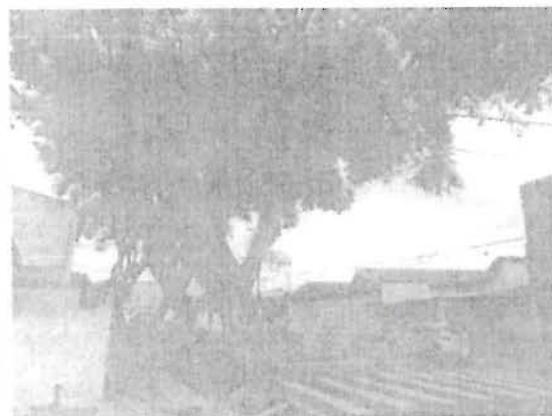
Foto 3. Exemplares com grande porte.

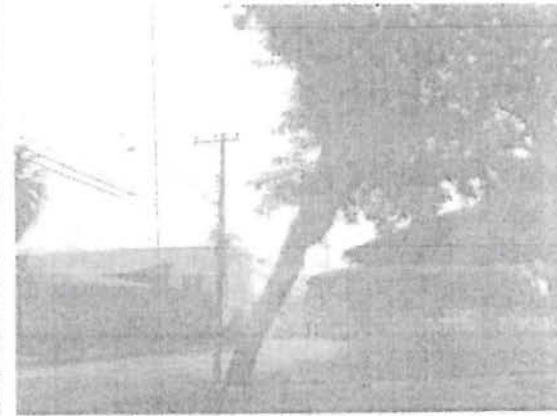
Foto 4. Exemplar com risco de queda, tronco inclinado.
