Ofício nº 409/2023 - GP

Assunto: **Pedido de Informação nº 198/2023**

Memorando: 234/2023-SMAZU/GS/DG

Laudo técnico nº 345/2022 – DPAV/SMAZU

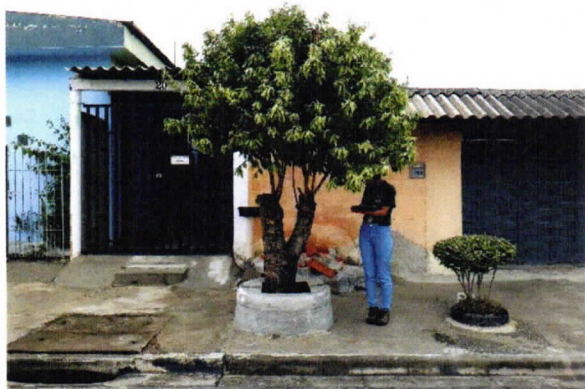
Ocorre que **o indivíduo arbóreo foi podado de forma drástica**, na altura de 1,30 metro, resultando em cortes retos. Como consequência, foram criados dois tocos com ferimentos que a árvore pode não ser capaz de executar o processo de oclusão de maneira eficaz. Além disso, ao ficarem expostos, os tecidos lenhosos começam a se decompor e pode criar rotas para o ataque de fungos apodrecedores. Inclusive, **constatou-se corpos de frutificação fúngica na porção da madeira exposta**, onde houve a poda. Devido a todos esses fatores, provavelmente a madeira do tronco irá entrar em processo de senescência, comprometendo a sustentação do vegetal.

Em virtude da poda drástica, foi possível observar que a copa está constituída somente por brotações epicórmicas laterais, que são provenientes de regeneração após injúrias mecânicas ou estresse ambiental e podem propiciar situações de alto risco quando associadas a rachaduras ou podridões. Ou seja, a conformação de copa apresenta-se descaracterizada, sem o formato típico da espécie.

Foto 1. Vista frontal do exemplar, copa baixa, recém formada após poda drástica.

Com relação ao manejo arbóreo, recomendo **remover a estrutura instalada ao redor da árvore** (Caixa d’água), bem como o excesso de resíduo ao seu redor. Após, **manter o exemplar em monitoramento** de modo a **avaliar a evolução da cicatrização** das podas realizadas de maneira incorreta.

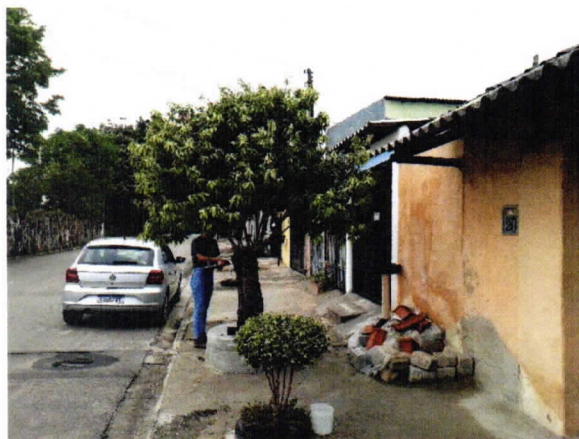
O exemplar arbóreo analisado, de origem nativa, possui DAP de 33,42 centímetros e altura estimada em 3 metros, disposto sobre calçada, cuja largura é de 3,0 metros, com 0,90 metro livre para passagem de pedestres. Foram evidenciados indícios de reparos na calçada em época recente. Também foi evidenciado **depósito de material de construção na calçada**, obstruindo parte da mesma.

Foto 2. Vista lateral da árvore, copa baixa. Acúmulo de areia e brita na calçada, diminuindo área de passagem.

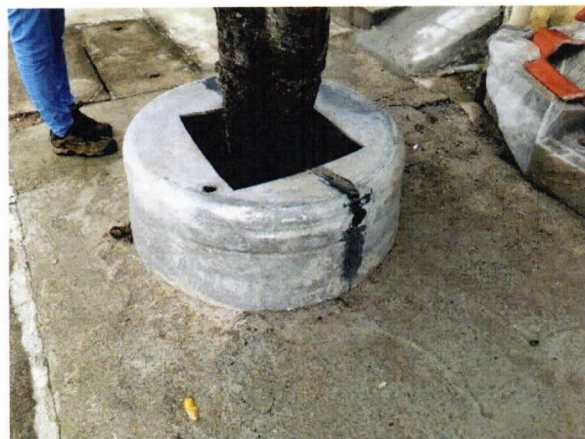
Também o colo do exemplar arbóreo encontra-se delimitado por uma caixa de água, que foi colocada de ponta-cabeça ao redor da árvore, o que acaba formando um espaço utilizado como depósito de resíduo de materiais de limpeza e varrição, bem como demais resíduos. Ainda, verificou-se que o **colo do vegetal encontra-se aterrado por terra**, devido à essa estrutura ao seu redor. Ademais, com a instalação dessa estrutura, houve **diminuição da área livre de passagem de pedestres** nesse ponto.

Foto 3. Vista do calçamento ao redor, sem danos. Estrutura ao redor da árvore diminui área de passagem.

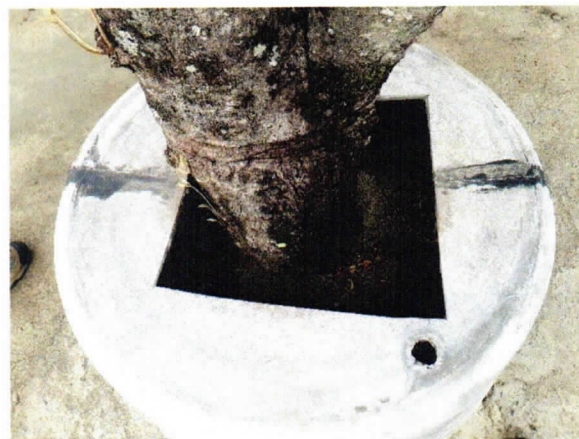
Foto 4. Vista do colo do exemplar, com acúmulo de resíduos de varrição dentro da estrutura instalada ao redor da árvore.

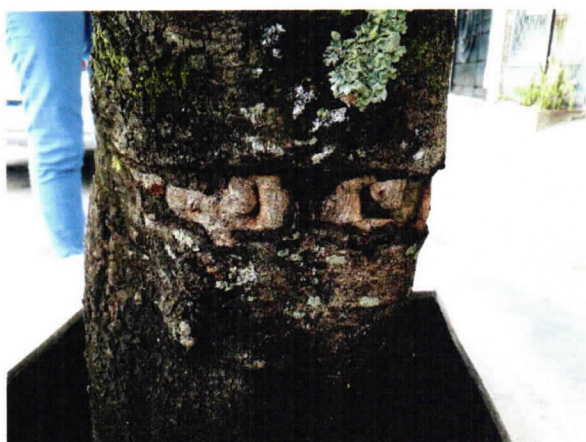
Adicionalmente, foi possível detectar **indício de anelamento no tronco em época anterior**, que consiste na retirada de uma porção externa da seção transversal onde se encontra o tecido do câmbio, sob a casca morta (floema e xilema), impedindo assim a condução de seiva elaborada para as raízes da planta. Com esse anelamento, após algum tempo, a árvore pode entrar em senescência e cair. No caso avaliado, após o anelamento, houve oclusão do ferimento por tecido cicatricial.

Foto 5. Indício de anelamento do tronco, em época anterior, praticamente cicatrizado.

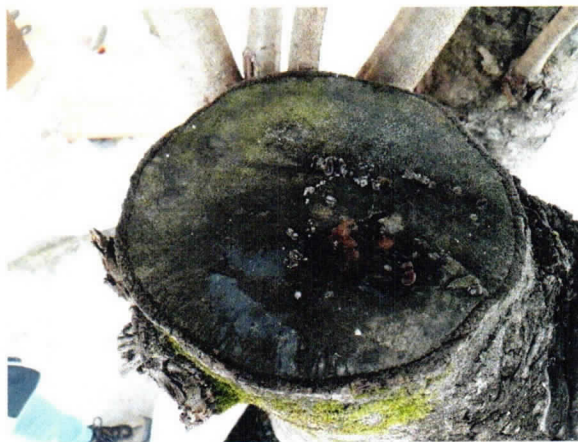
Foto 6. Vista do corte reto. No local da poda, início de colonização fúngica.

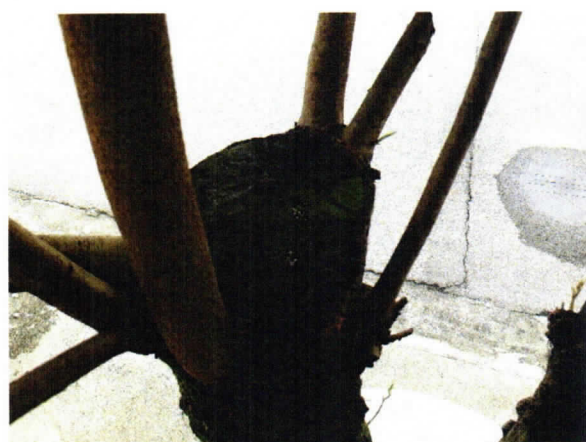
Foto 7. Vista do corte reto, com fungos e brotações laterais.

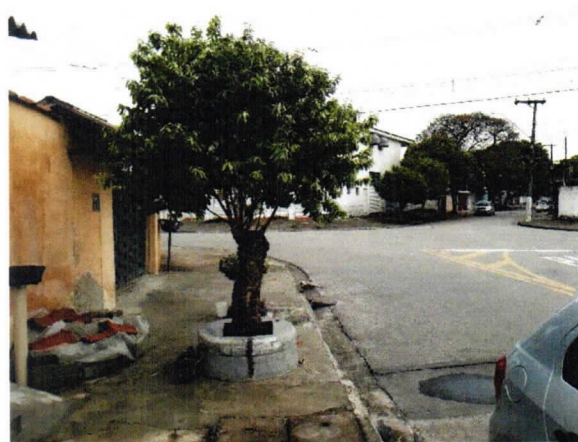
Foto 8. Vista da calçada sem danos e acúmulo de material na calçada.

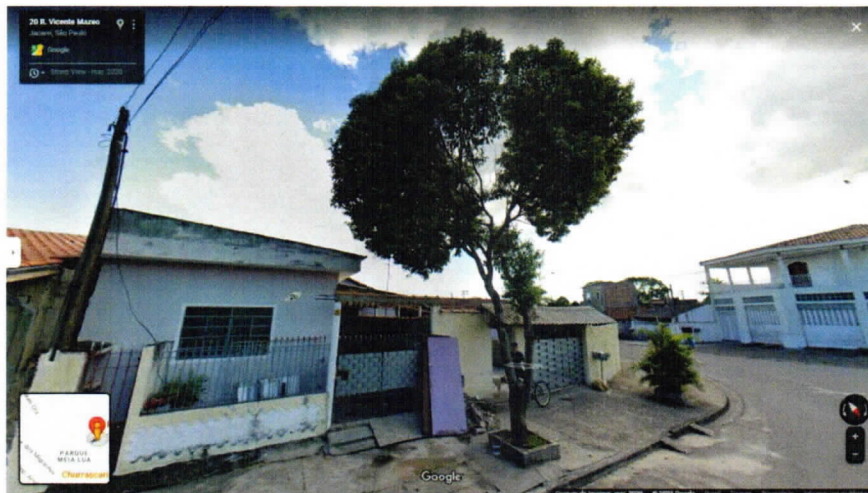
Imagem 1. Vista da árvore, em março de 2020, com copa alta e bem formada, sem danos no calçamento ao redor e sem quaisquer conflitos (Fonte: Google Street View).

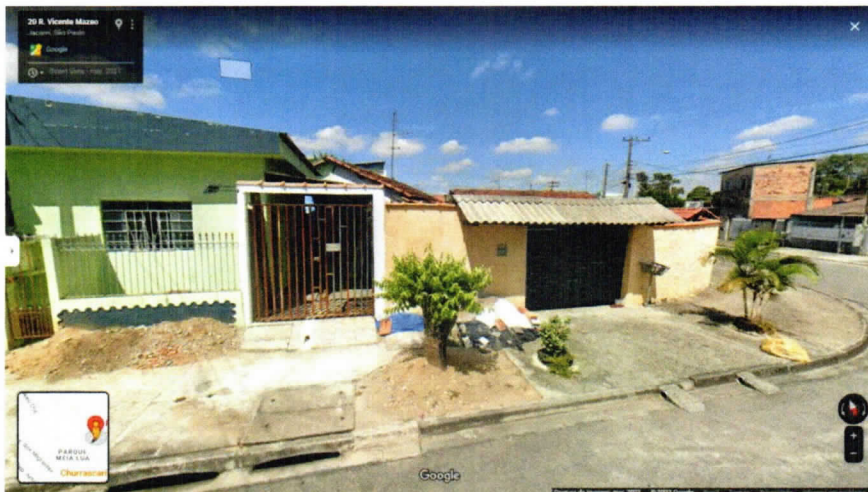
Imagem 2. Vista da árvore, em março de 2021, com copa removida recentemente (Fonte: Google Street View). Notar que a fachada do imóvel foi alterada em comparação com imagem anterior.

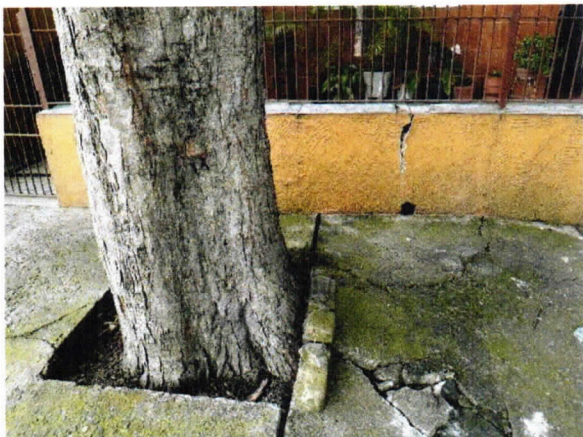
Também foi possível evidenciar que o **dano na mureta frontal se agravou bastante**, desde o primeiro registro dessa condição (“Laudo técnico nº 47/2018 – SMA/VM”). Também foi possível perceber que o exemplar de Primavera que estava rente ao muro frontal, foi removido.

Foto 1. Vista da base da árvore, e mureta com dano pronunciado próximo ao exemplar.

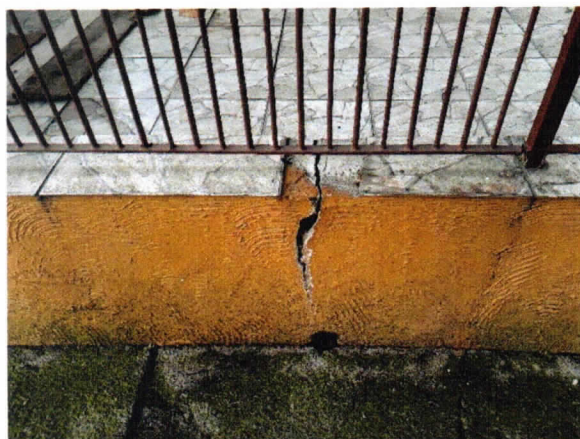
Foto 2. Vista do dano na mureta, próximo à árvore na calçada.

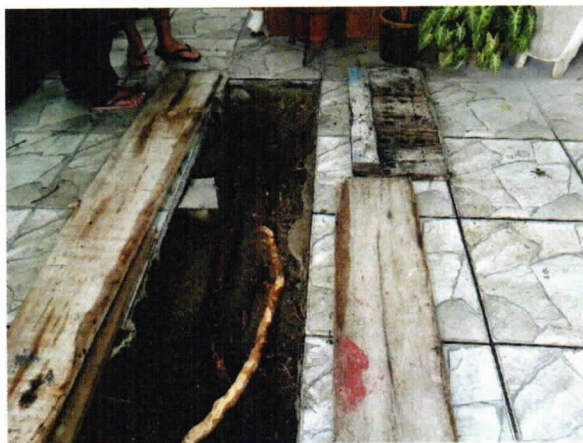
Dessa forma, como complemento do que já foi registrado no laudo técnico nº 317/2022, é possível constatar **que os danos no piso do quintal foram ocasionados pelo sistema radicular das duas espécies plantadas, Primavera e Sibipiruna, com maior volume e agressividade de raízes da segunda espécie.**

Foto 3. Vista de raízes sob o piso cerâmico. Raízes claras da Primavera (mais finas), e escuras da Sibipiruna (mais grossas).

Portanto, conforme o exposto e com base no que foi relatado, sem prejuízo aos apontamentos emitidos no laudo anterior, levando em consideração a Lei municipal nº 6.481/2022, artigo 16º, inciso II, **é viável a supressão desse exemplar arbóreo nativo localizado em área pública, por motivo de danos atuais e potenciais ao patrimônio.** Ademais, conforme foi constatado anteriormente, a árvore foi vandalizada por meio de aplicação de óleo em algumas cavidades e furos na madeira, o que pode comprometer sua condição fitossanitária em curto prazo de tempo.

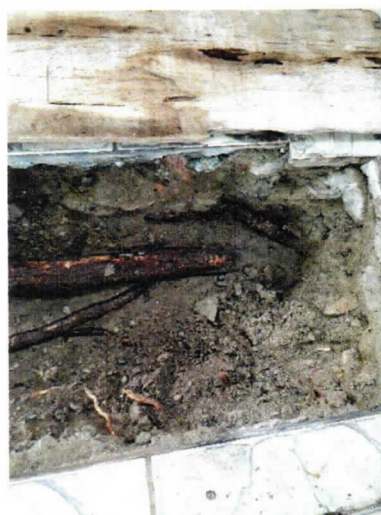
Foto 4. Vista das raízes sob o solo, com diâmetro espesso.

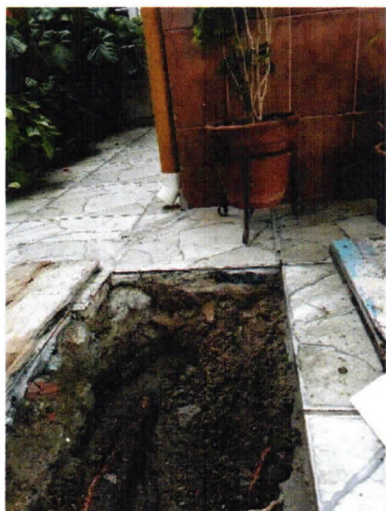
Foto 5. Vista das raízes em direção à residência.

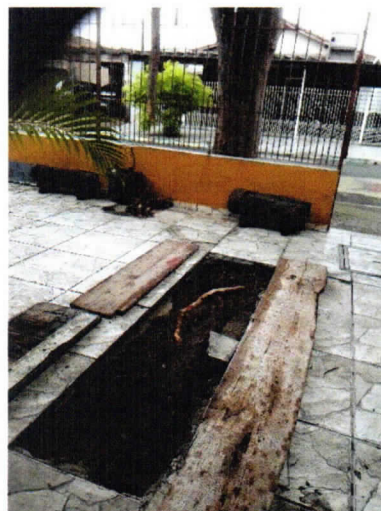
De fato, quando da vistoria, foi possível evidenciar raízes no solo, sob o piso do quintal frontal. **Foram verificadas raízes grossas da Sibipiruna, com 8,0 cm de diâmetro, distante 4,5 metros da base da árvore.** Nesse ponto, a raiz dista 65 cm do muro da residência, e nitidamente se aprofunda na direção sob o imóvel nesse ponto. Foram verificadas raízes da Primavera junto às raízes da Sibipiruna. A diferença de cor e espessura entre as raízes das duas espécies é muito clara, ficando evidenciado que **as duas espécies ocasionaram os danos no piso cerâmico e as demais interferências relatadas.** Ademais, as **grossas raízes verificadas estão bem próximas à caixa de passagem de esgoto da residência**, mas não foram notados danos nessa estrutura (não foi aberta essa caixa). É bastante provável que existam raízes interferindo com essas estruturas.

Foto 6. Vista de raízes grossas, distantes 4,5 metros da árvore.

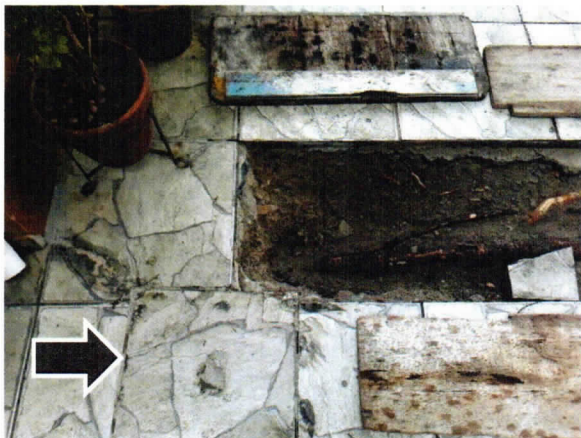
Foto 7. Vista de raiz da Sibipiruna se aprofundando em direção à residência. A seta aponta localização de caixa de passagem de esgoto.

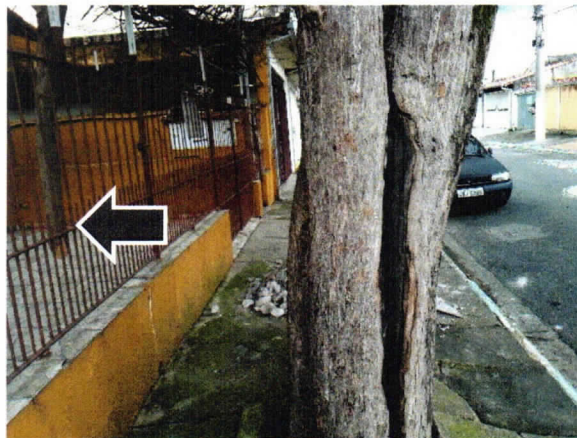
Foto 8. Vista do tronco da Sibipiruna, com dano longitudinal. A seta aponta o tronco da Primavera, já cortado.

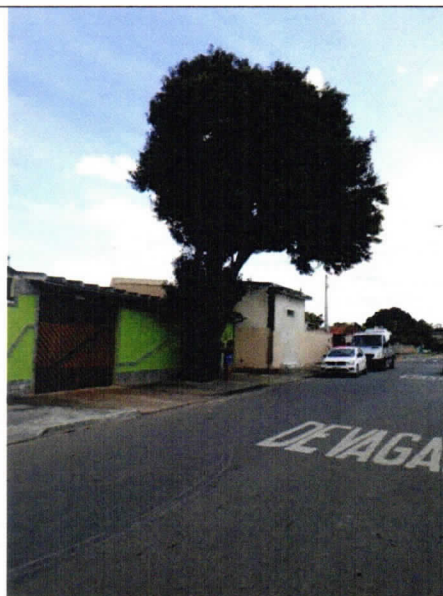
O exemplar possui três troncos a altura do peito, da onde foram mensurados os três e somados resultando em um DAP de 126,75 cm e altura estimada em 13,0 metros. Copa desequilibrada para o viário. Indícios de podas drásticas em épocas anteriores. A copa praticamente está formada por ramos epicórmicos. Há ramos podados com indícios de decomposição. Dano na base, com presença de cavidade profunda e extensa, este dano avança para o cerne. O local da cavidade apresenta aspecto de podridão na madeira. Foi observada sonoridade oca em alguns pontos do tronco. Colo sufocado e estrangulado por cimento e um ponto. Foi observado presença de cupins em intensidade baixa e microrganismos decompositores na madeira já em decomposição. Presença de ganoderma antigo, seco. Base do tronco comprometida com sonoridade oca. **Aparenta Estado Fitossanitário Ruim.**

**Foto 2.** Copa desequilibrada

**Portanto, conforme o exposto e com base na Lei municipal nº 4.549/2001, é recomendado a supressão do exemplar arbóreo por motivo de Estado Fitossanitário Ruim. A mesma deverá gerar compensação ambiental com o plantio ou doação de 10 árvores nativas. Além dessa compensação a substituição poderá ocorrer na própria calçada, sendo no mesmo local onde o exemplar será suprimido, tomando-se o cuidado para que seja plantado na faixa de serviço da guia, conforme preconiza o Decreto nº 742/2019.**

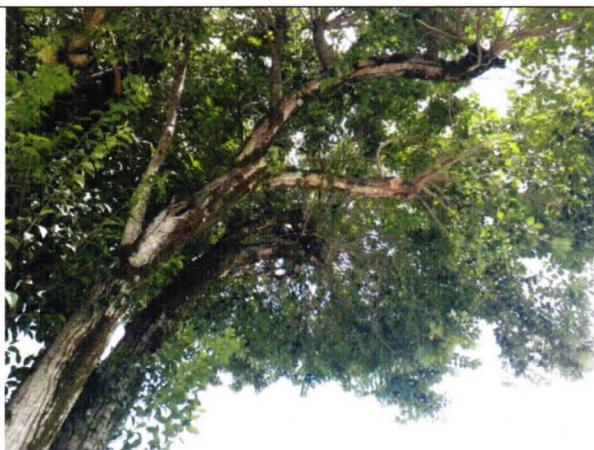
**Foto 3.** Presença de vários galhos que aparentam podridão.

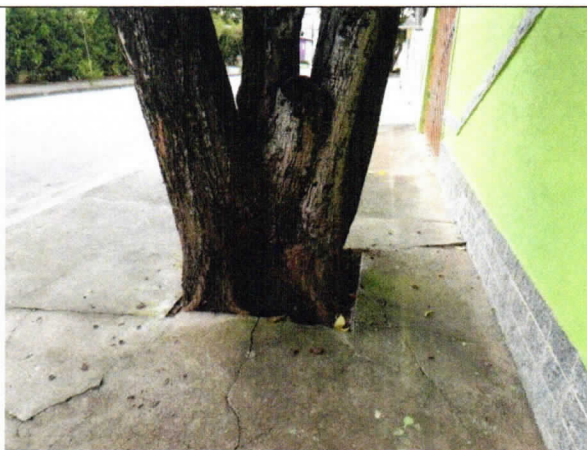
O exemplar arbóreo não está sob fiação de energia elétrica. A calçada em frente ao imóvel possui 3,30 de largura total, sendo 1,70 livre para passagem de pedestre. Foi observado dano leve na calçada, com presença de trincas no piso, contudo, o dano não impede o transito de pedestres. Não foram verificados danos aparentes na fachada do imóvel. O exemplar dista 69 cm da parede do imóvel.

**Foto 4.** Cavidade profunda na base do exemplar.  
Dano leve na calçada.

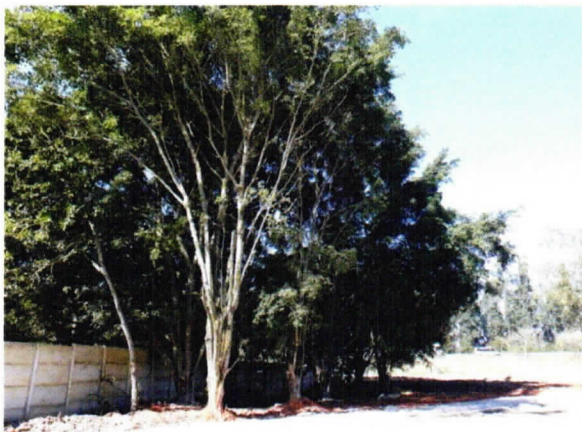
Foto 1. Vista da árvore em canteiro remanescente do sistema viário.

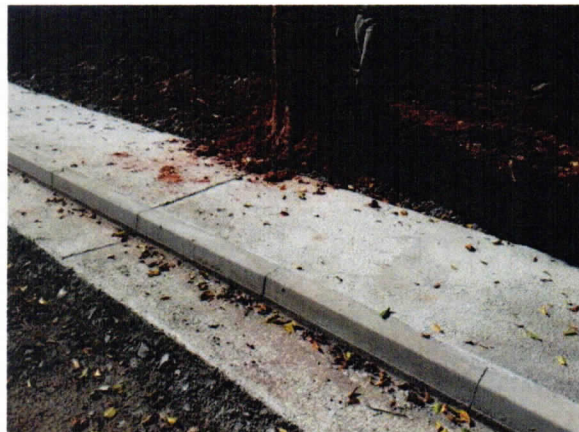
Na lateral da calçada recém-construída, foi possível verificar **um exemplar de Figueira** (*Ficus benjamina*). Esse exemplar, de origem exótica, possui aproximadamente 12,0 metros de altura e DAP de 37,2 cm. Foi possível evidenciar que **boa parte de seu sistema radicular foi removido**, principalmente em direção ao novo calçamento. Essa ação, além de promover desequilíbrio estrutural, pode servir como porta de entrada de patógenos, que podem minar a saúde e estabilidade desse exemplar em curto período de tempo. Parte de seu colo foi soterrado.

Foto 2. Vista da base da árvore, junto ao novo calçamento.

Portanto, conforme o exposto e com base na Lei municipal nº 4.549/2001, **é viável a supressão desse exemplar arbóreo exótico localizado em área pública, por motivo de risco de queda e danos potenciais ao patrimônio.**

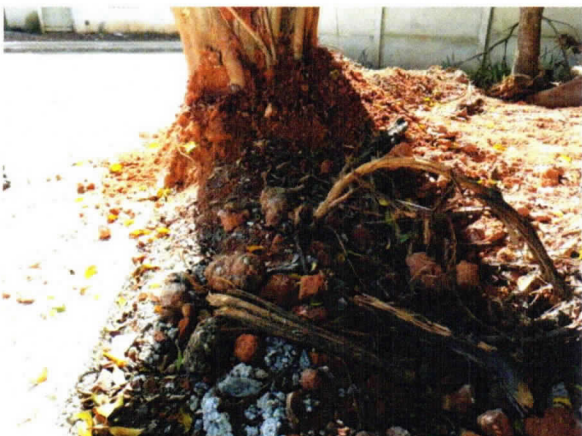
Dada sua localização, e conhecendo o comportamento do sistema radicular dessa espécie, é grande o risco de que, em breve, as brotações das raízes venham danificar o calçamento e guias recém instalados. Ainda, uma vez que a árvore sofreu podas de raízes, sua estabilidade pode ter sido comprometida.

Foto 3. Vista de raízes podadas e danificadas.

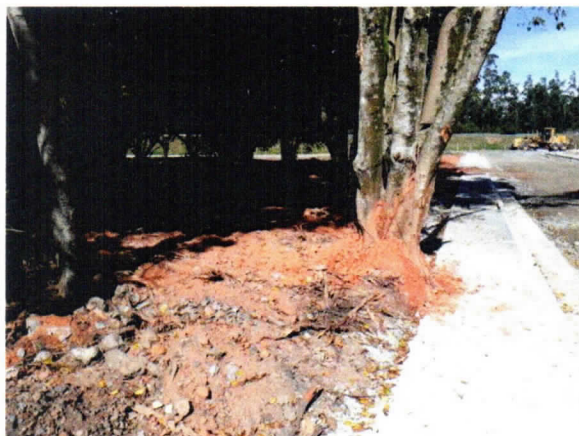
Foto 4. Vista do exemplar rente ao novo calçamento.

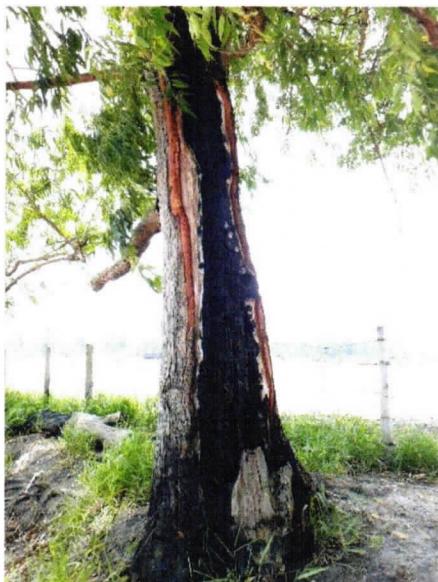
Foi possível evidenciar que todos esses exemplares **sofreram com a passagem do fogo** em época anterior. Boa parte dos exemplares apresenta a **base queimada**, além de alguns outros **danos mecânicos e lesões biológicas**, tais quais brocas, rachaduras na madeira, bifurcações, cupins, etc. são exemplares de grande porte, com **altura estimada entre 15,0 e 20,0 metros**. Também foi verificado que boa parte das **raízes dessas árvores já sofreram com podas** anteriores, quando da manutenção da estrada. De maneira geral, todos exemplares apresentam **estado fitossanitário satisfatório**.

Foto 3. Vista de tronco danificado e atingido por fogo.

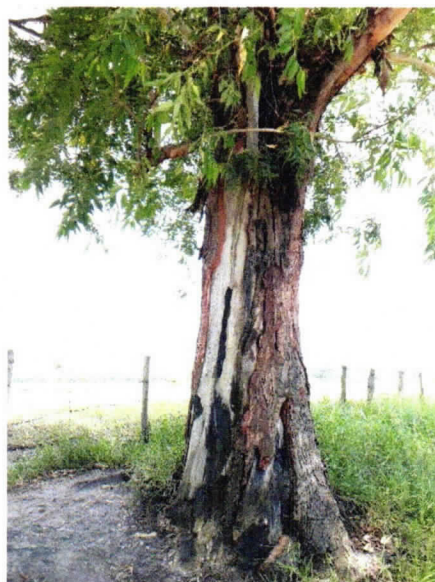
Foto 4. Vista de tronco danificado e atingido por fogo.

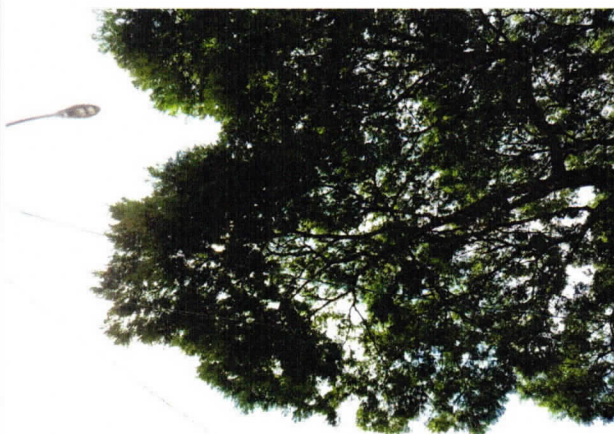
**Foto 2.** Interferência com a fiação ramal.

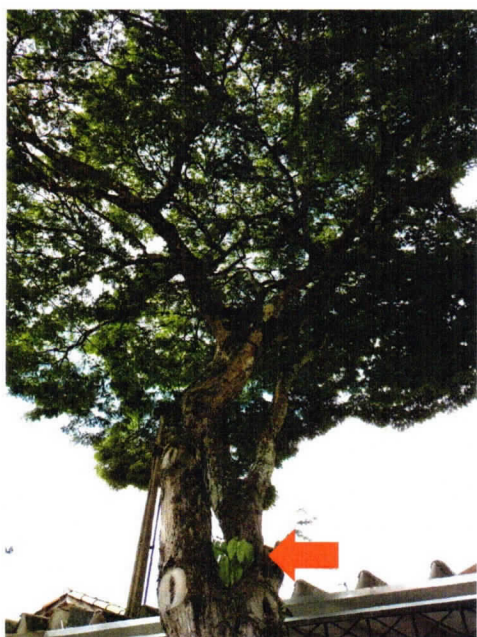
**Foto 3.** Presença de espécie parasitária na bifurcação dos galhos primários.

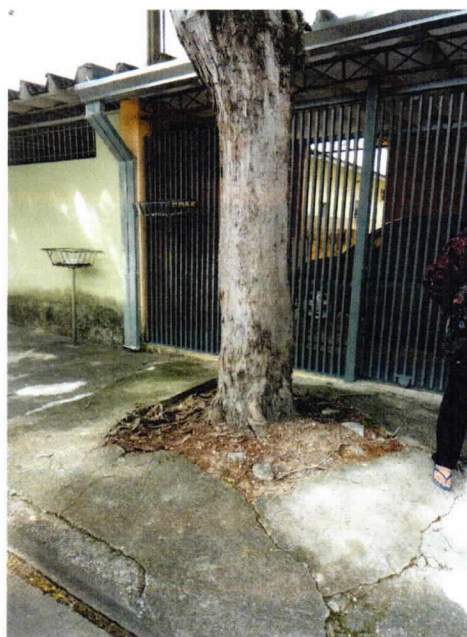
**Foto 4.** Ausência de guia rebaixada próxima à árvore.

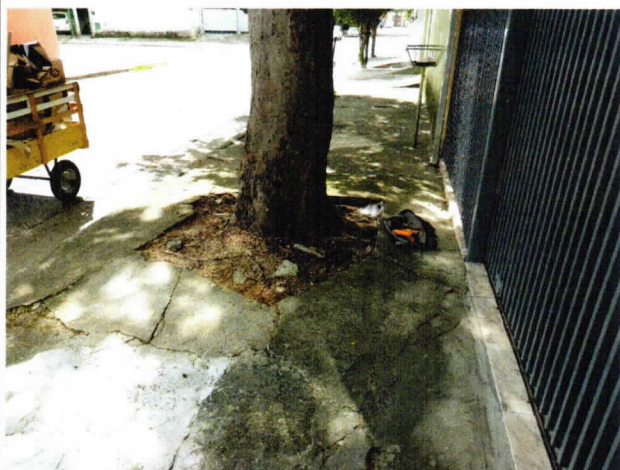
Durante a vistoria, foi possível verificar **um exemplar de Sibipiruna** (*Cenostigma pluviosum*) presente em área pública, medindo aproximadamente 13 metros de altura e 47,74 centímetros de DAP. A calçada no local possuía largura total de 2,55 metros, com 0,60 metro livre para passagem de pedestres. Nesta, foram averiguados trincas, rachaduras e desnível do piso, possivelmente ocasionados pelo afloramento do sistema radicular da árvore.

**Foto 5.** Trincas e rachaduras na calçada.

Por último, haja vista que o problema mencionado pelo requerente refere-se aos danos na calçada, sugiro realizar reparos nessa, promovendo desobstrução da parte do piso que conflita diretamente com a base do portão.

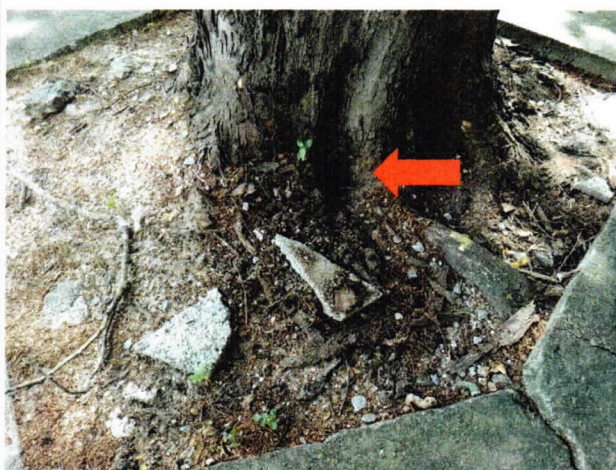
Já na região basal, identificou-se uma cavidade cujas dimensões medidas foi de 26 centímetros de profundidade, 7 centímetros de largura e 7 centímetros de altura. Ao aplicar a regra de 1/3 de diâmetro do tronco, chegou ao resultado que a referida árvore deveria possuir 15,91 centímetros de espessura de parede periférica de madeira sadia. No entanto, a conclusão foi que esse dano superou 1/3 de diâmetro do tronco, representando baixa resistência do lenho com relação à ruptura do tronco nesse ponto.

**Foto 6.** Cavidade na base.

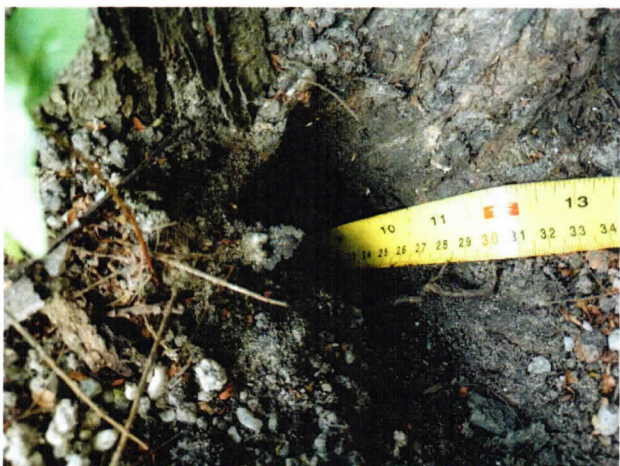
**Foto 7.** Cavidade na base com cupins.

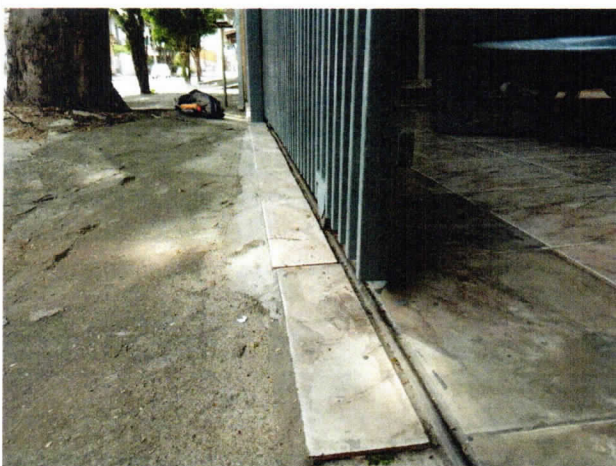
**Foto 8.** Portão funcionando adequadamente.

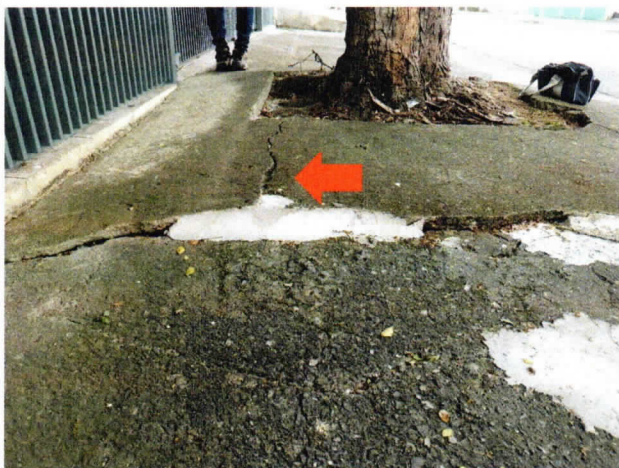
**Foto 9.** Levantamento de placa de concreto próxima à folha fixa do portão deslizante.

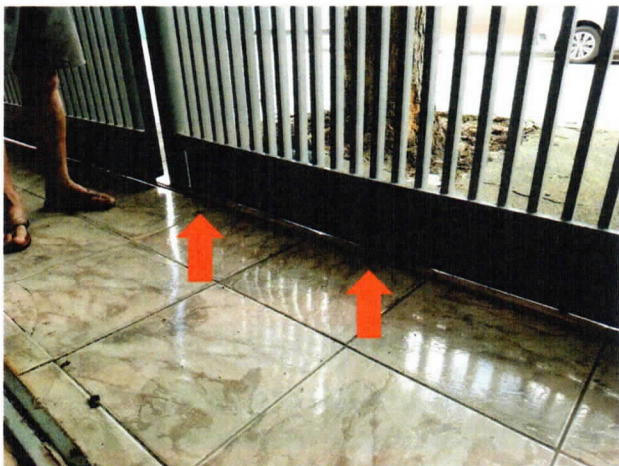
**Foto 11.** Base do portão fixo encostada no piso de concreto da calçada.

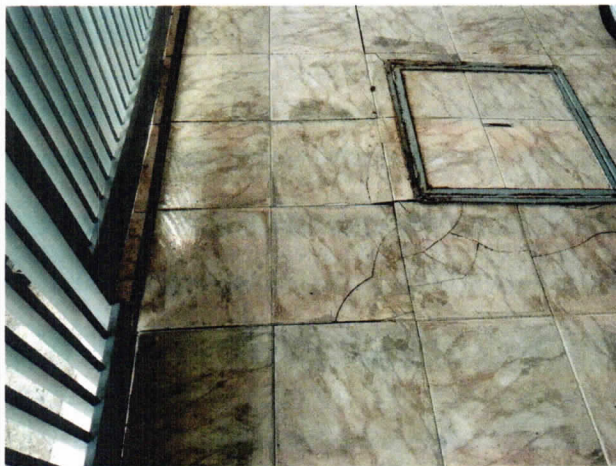
No final da vistoria, acessamos o interior do imóvel da requerente, no intuito de verificar possíveis danos ao patrimônio particular. Nesse sentido, foram detectados trincas no piso de cerâmica da garagem e estufamento de algumas peças. Nesse viés, a moradora do imóvel relatou que já trocou o piso da garagem por causa desses danos e que, quando da reforma, havia raízes da árvore sob esse.

**Foto 12.** Trincas no piso de cerâmica da garagem.

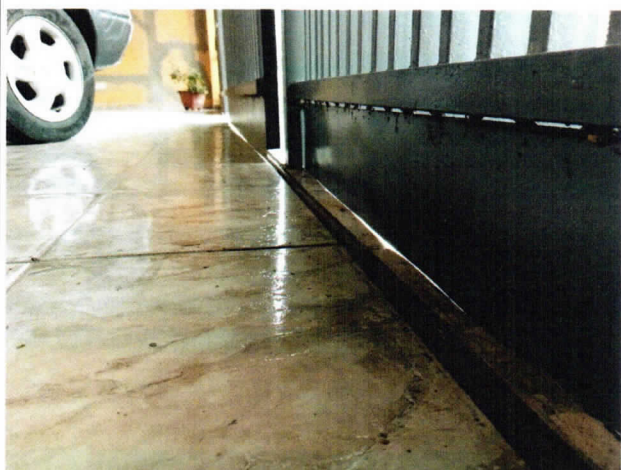
**Foto 13.** Desnivelamento da folha fixa do portão deslizante.

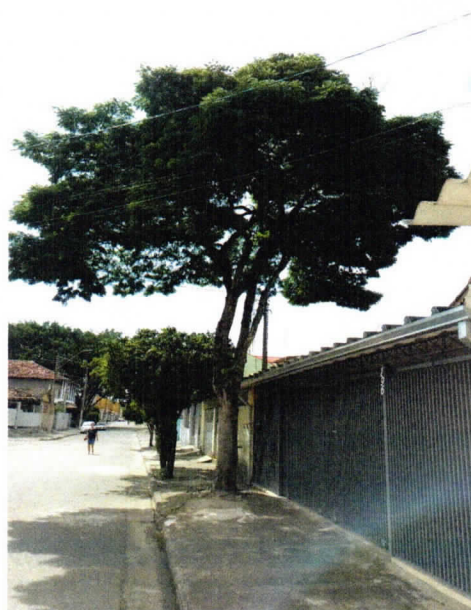
**Foto 14.** Vista lateral da espécie arbórea, com copa elevada e equilibrada.

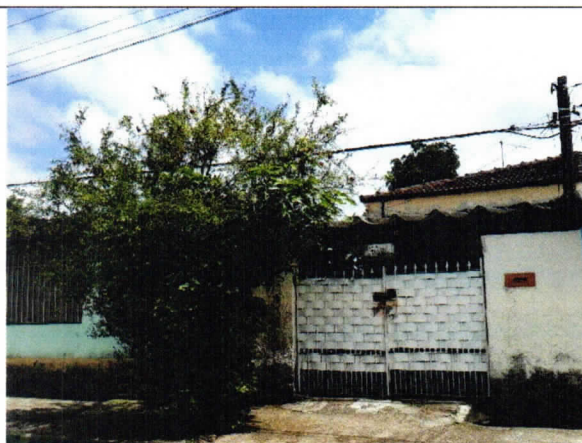
**Foto 2.** Várias espécies em um pequeno canteiro.

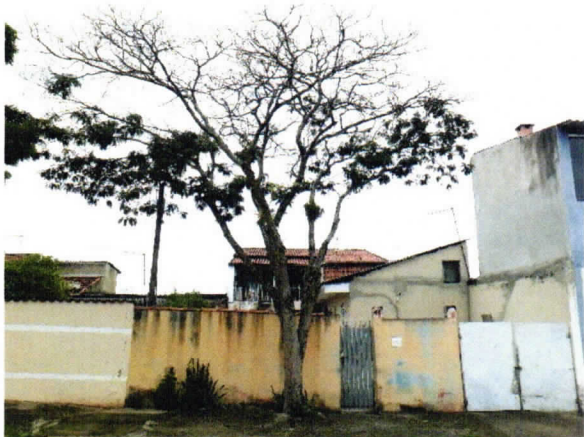
Foto 1. Vista frontal da árvore, copa alta, parcialmente seca.

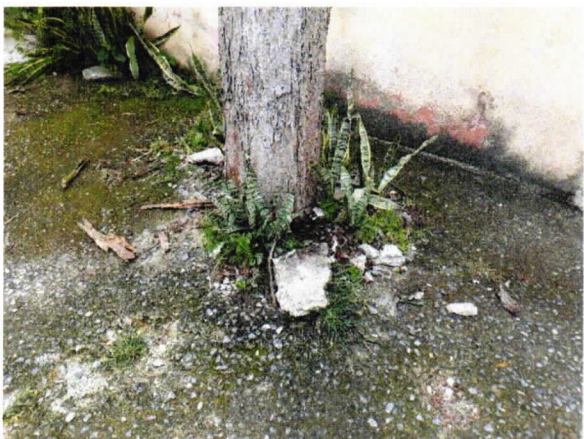
Foto 3. Vista da calçada sem danos, colo levemente sufocado por cimento.

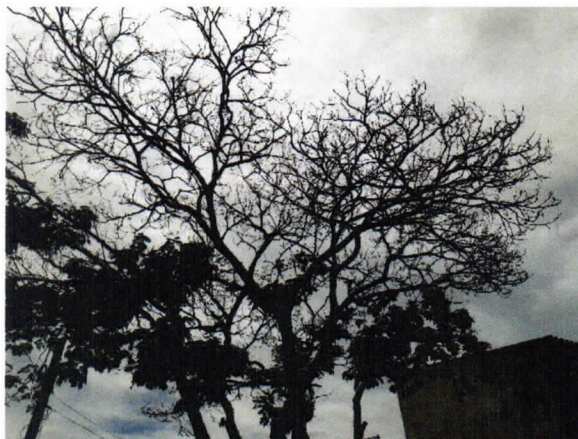
Foto 4. Vista da copa, parcialmente seca.

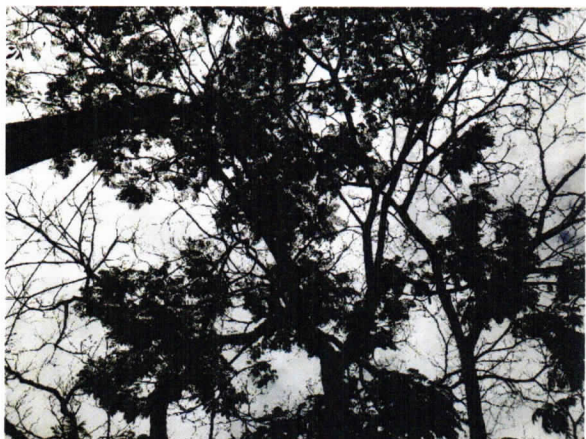
Foto 5. Vista de galhos em conflito com fiação ramal.

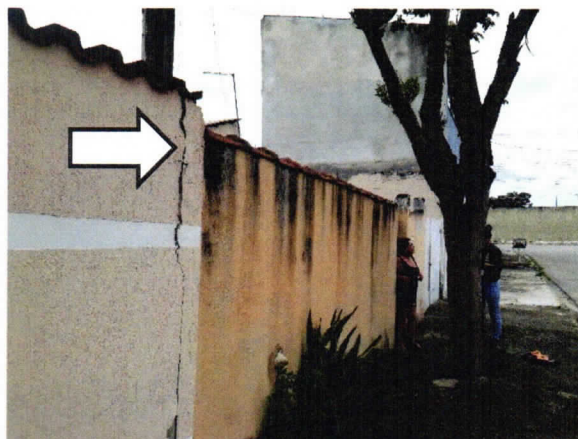
Foto 6. Vista de dano no muro, próximo à árvore.

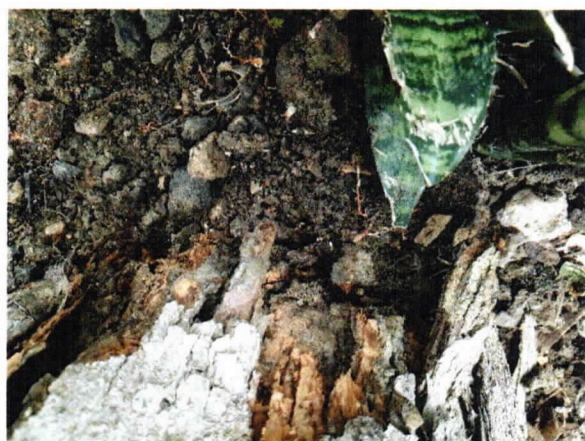
Foto 7. Vista de cupins na região da base.

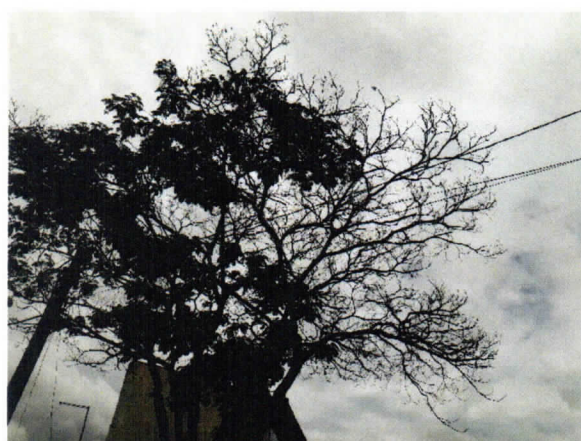
Foto 8. Vista da copa, parcialmente seca, em conflito com fiação ramal.
