Ofício nº 1.277/2023/Presidência SAAE

Ref. Pedido de Informações 229/2023 – Obras ETE Central e ETA Central

Vistoria – 153 / 2022.

Vistoria: Estação de Tratamento de Água (SAAE – Jacareí);
Solicitante: Direção da Autarquia;
Localização: Rua Deoclécia de Oliveira, Esquina com Rua Antunes da Costa, s/ n.º; Bairro Jardim Bela Vista.

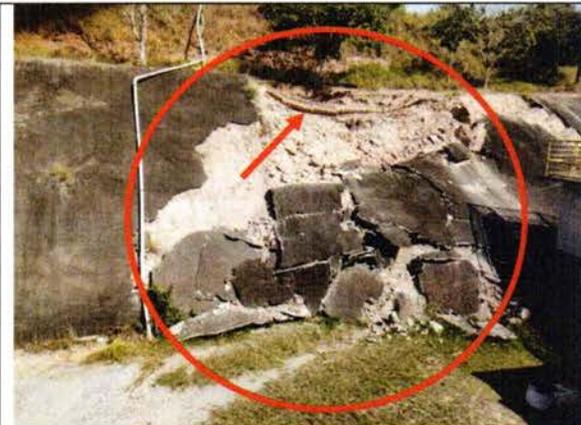
Foto 1: Talude com deslizamento, sendo acima, o deslocamento da canaleta localizada na crista do talude. Recobrimento do solo com concreto jateado, em tela metálica;

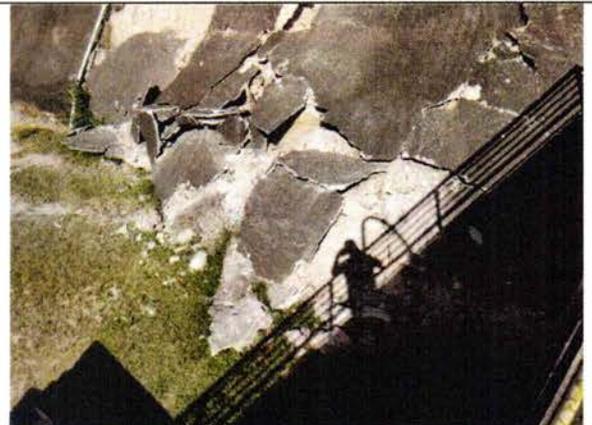
Foto 2; A base do talude deslizou, provocado pelo excesso de peso do próprio solo encharcado e pesado, desestabilizando o solo e carreando o revestimento de concreto;

- a) Parte do talude atingido pelo deslizamento perdeu a propriedade de estabilidade, com indícios de que o processo continue, colocando em risco todo o equilíbrio dos dois taludes e da berma;

- c) O talude desestabilizado deverá ser recuperado, antes que o processo de deslizamento atinja as estruturas dos tanques de tratamento das águas;
- d) O revestimento feito para proteger o talude, já se mostra ineficaz, perdendo totalmente a propriedade pela qual fora construído, portanto, restando a remoção definitiva do revestimento e substituição por métodos que deem resultados esperado;

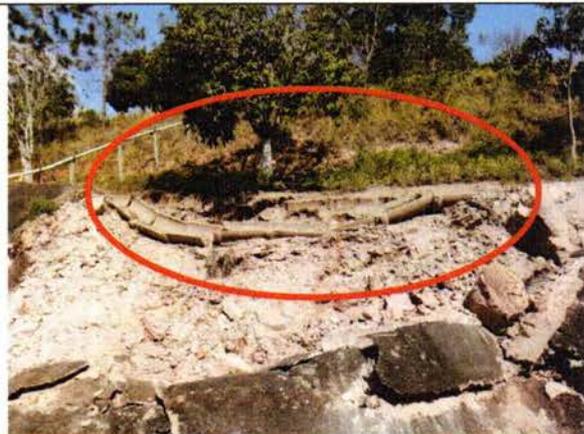
Foto 3: Parte superior do talude, na crista, a existência de uma linha de canaletas de concreto, com diâmetro de 300 mm, comprimento de 1,00 m cada, pontas e bolsas de encaixe, que se desprenderam, causando infiltração das águas pluviais no solo;

- b) As canaletas de drenagem devem ser instaladas na base do talude, evitando assim, que a água percorra toda a base da berma, infiltrando e saturando o solo. A linha de canaleta deve evitar justamente o processo de infiltração das águas pluviais no solo;

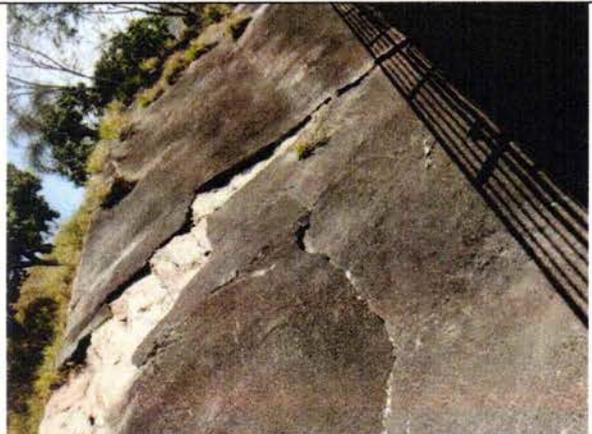
Foto 4: O revestimento de argamassa de concreto, jateado, lançado sobre o solo, com assentamento de tela metálica, existente, foram perdidos pela ação do deslizamento;

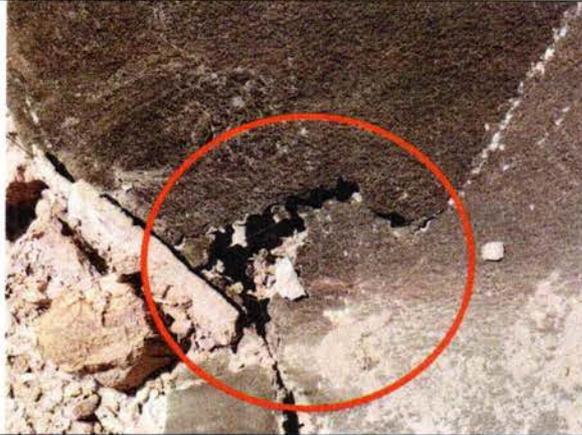
Foto 5: Verificação da existência da tela metálica, utilizada no jateamento do concreto, não impediu o deslizamento, em razão de que a desestabilização aconteceu a partir da base do talude;

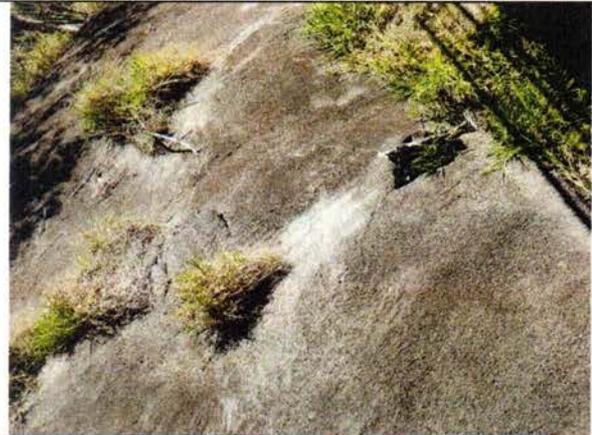
Foto 6: Outras fissuras e rachaduras, observadas no revestimento de concreto, condenando todo o processo de contenção do solo;

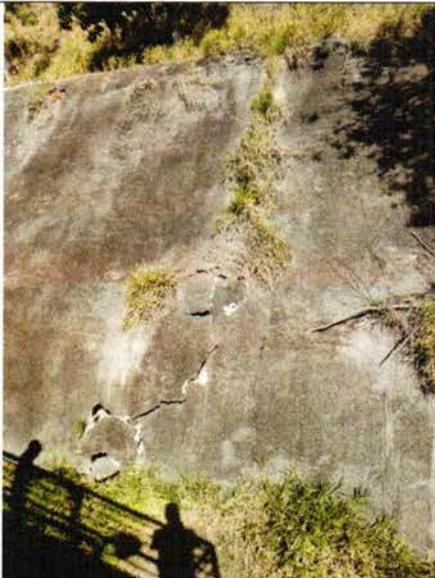
Foto 7: Outra imagem do talude revestido, evidencia o comprometimento do processo, que permitirá a penetração de águas e a condição de mais deslizamentos;

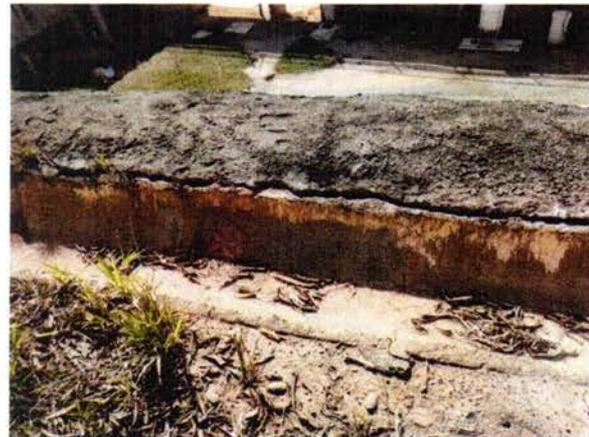
Foto 8: Com a ocorrência do deslizamento, todo o revestimento foi movimentado, causando, também, o descolamento das canaletas que foram assentadas para captação e condução das águas pluviais, permitindo, assim, a infiltração das águas, percolação pelo solo e saturação, até a desestabilização da base do talude;

- e) Todo o sistema de captação e condução das águas pluviais, incluindo tubulações, canaletas, descidas através de escadas hidráulicas, sistemas de dissipação de energia, devem ser revistos e em algumas condições ampliados ou até mesmo criados, já que em muitos pontos, faltam condições de eficácia para a perfeita drenagem;

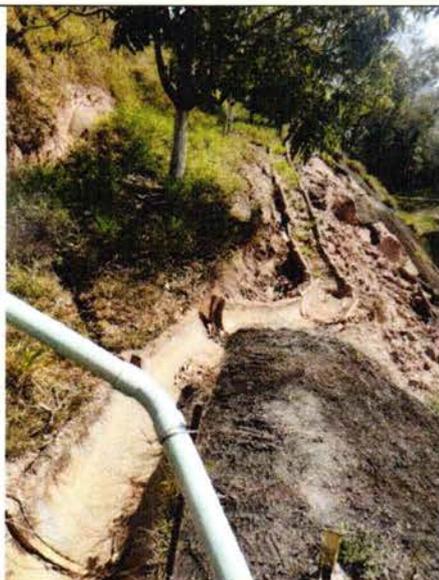
Foto 9: A linha de canaletas deveria estar na base do segundo talude, a fim de captar e conduzir as águas pluviais. Da maneira encontrada, comprova que as águas percorriam a berma, assim, penetrando no solo e ficando o excedente para ser captado pela linha de canaletas na crista do primeiro talude;

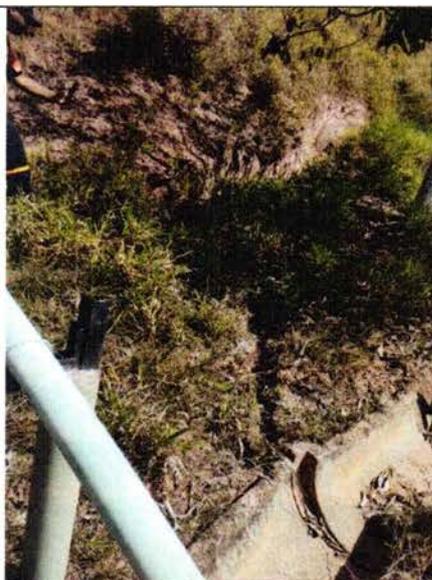
Foto 10: Com a penetração constante das águas pluviais no solo da berma, outras fissuras e rachaduras foram aparecendo, identificando a necessidade de recuperação do talude, que praticamente perdeu a função de contenção do solo num desnível acentuado;

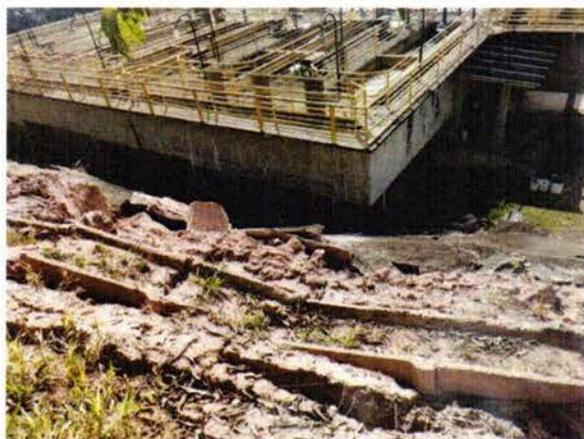
Foto 11: Imagem demonstra a proximidade do talude com a estrutura da estação de tratamento das águas, podendo haver continuação do deslizamento, já que o solo é

de má qualidade;

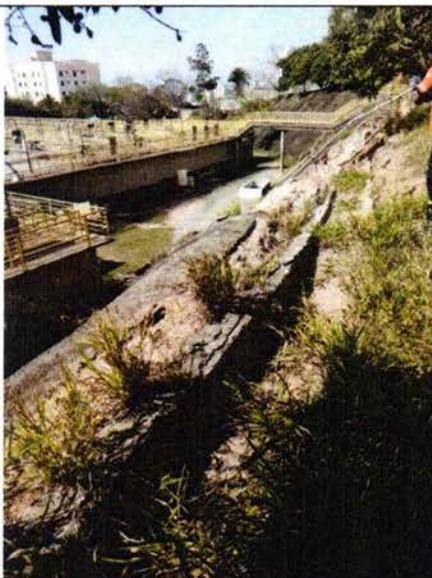
Foto 12: A canaleta implantada e o revestimento do talude já perderam suas funções.

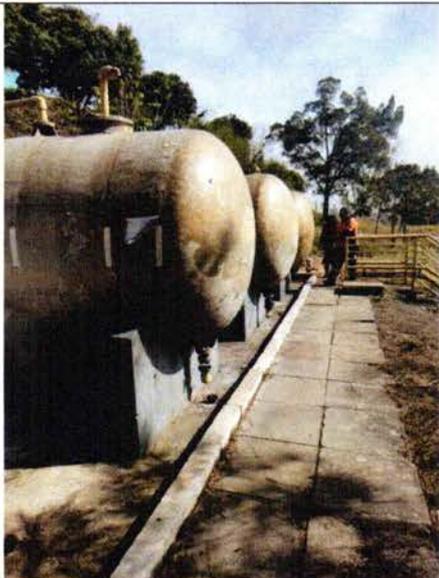
Foto 13: Tanques contendo produtos químicos para tratamento das águas instalado na segunda berma, com dimensões variáveis.

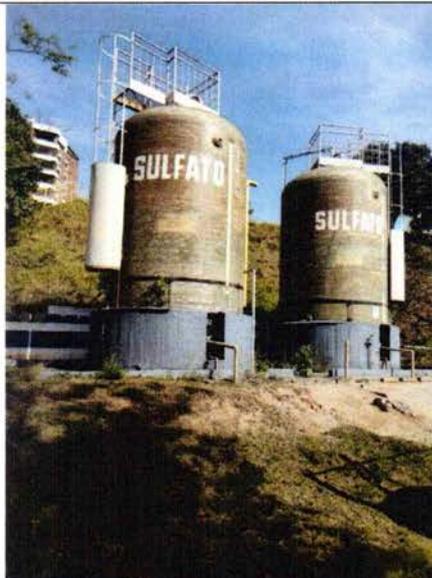
Foto 14: Mais tanques de produtos químicos;

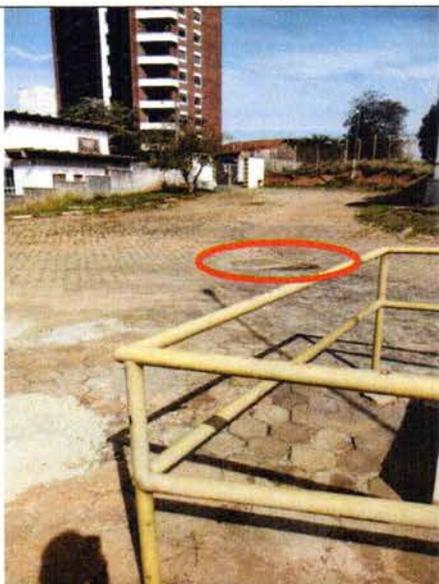
Foto 15: Em todo o pátio de manobra dos caminhões que transportam os produtos químicos, com solo recoberto com lajotas sextavadas, existe apenas uma ponto de captação de águas pluviais, cujo diâmetro da tubulação de escoamento não se tem informações, portanto, sem mensurar a capacidade de drenagem das águas pluviais;

- f) No caso do pátio de manobras, necessário observar o volume da contribuição pluviométrica, para cálculo do sistema de drenagem que possa absorver e conduzir as águas pluviais de forma eficiente e segura, bem como criar mais pontos de captação, para o caso de obstrução de um dos pontos, outro estará funcionando, evitando transtornos nas ocorrências de fortes chuvas;

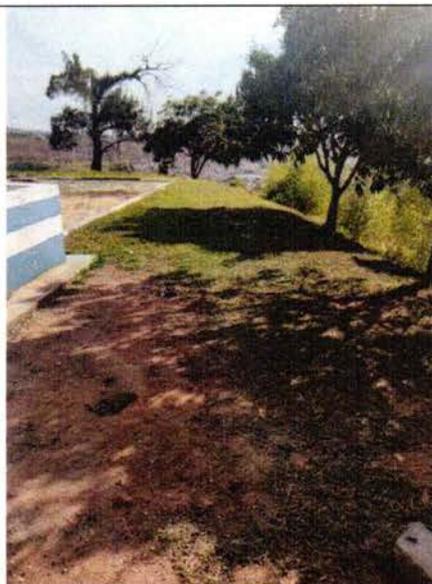
Foto 16: Na crista do segundo talude, mais um espaço plano, entretanto, sem revestimento, que caracteriza a permeabilização das águas pluviais no solo, encharcando, pesando e exercendo ainda mais pressão no segundo e no primeiro talude, contados a partir do piso dos tanques de tratamento de águas;

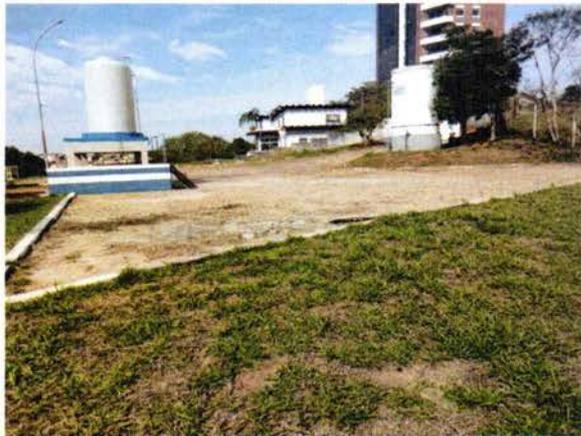
Foto 17: Visão mais ampla do pátio de manobras de caminhão, cuja captação de água está no centro do pátio. Em caso de obstrução da tubulação, ou mesmo se a tubulação não absorver o volume de águas durante a ocorrência de fortes chuvas, as águas escoarão pelo talude;

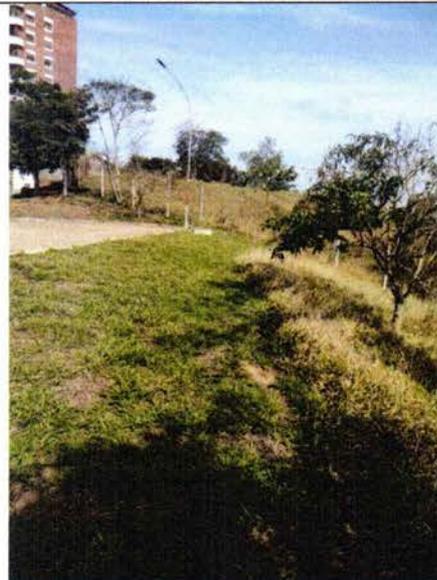
Foto 18: Vista parcial da crista do segundo talude, até o início das lajotas no pátio de manobras dos caminhões;
