Indicação nº 282/2023 – Vereador Abner Rosa - fls. 2/2

Prefeitura de Jacareí
Secretaria de Meio Ambiente e Zeladoria Urbana

Laudo técnico nº 67/2023 – DPAV/SMAZU

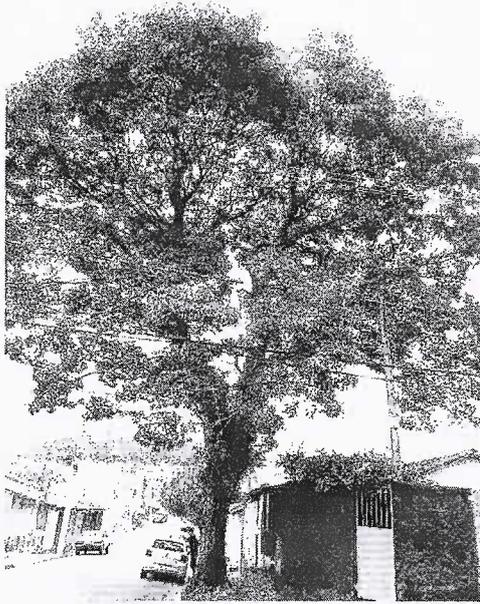
O exemplar teve altura estimada em 16,0 metros e possui DAP de 66,2 centímetros. Apresenta copa ampla, levemente desequilibrada para a esquerda. Há alguns tocos secos de podas mal executadas, porém apresenta boa arquitetura de copa. Há uma grande quantidade de epífitas nos galhos da copa. As epífitas não causam prejuízo as árvores. Somente que, quando em grande quantidade sobrecarregam os galhos.

Foto 1. Vista geral do exemplar de Ipê-roxo.

Portanto, conforme o exposto e com base na Lei municipal nº 6.481/2022, **é recomendado a supressão de um exemplar de Ipê-roxo**, espécie nativa em área pública em razão de saúde comprometida, e por partes da árvore ocasionar danos permanentes no patrimônio público e privado. **A substituição poderá ocorrer na mesma calçada, na rua Karan Simão Racy. É recomendado guardar a distância de 6,0 m da esquina e 2,0 m do poste padrão**, conforme o preconiza o Decreto municipal 742/2019. **Espécie sugerida: Manduirana, Ipê-amarelo**

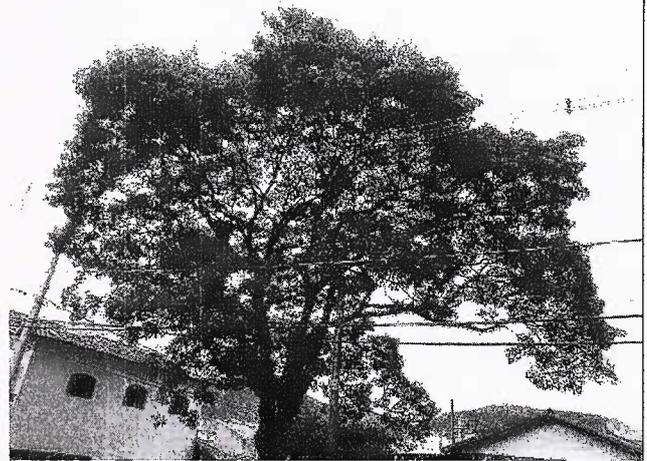
Foi observado **galhos longos sobre a residência**. Em dois deles há **ramos epicórmicos crescendo na vertical, contribuindo também para o peso extra**. Á vista disso, o conjunto desses fatores podem resultar na ruptura do galho, principalmente se houver acúmulo de matéria orgânica na bifurcação dos galhos. Há ainda a ocorrência de galhos podados próximos a fiação, e que posteriormente tiveram brotação intensa de ramos epicórmicos.

Foto 2. Copa ampla e galhos longos sobre o imóvel.

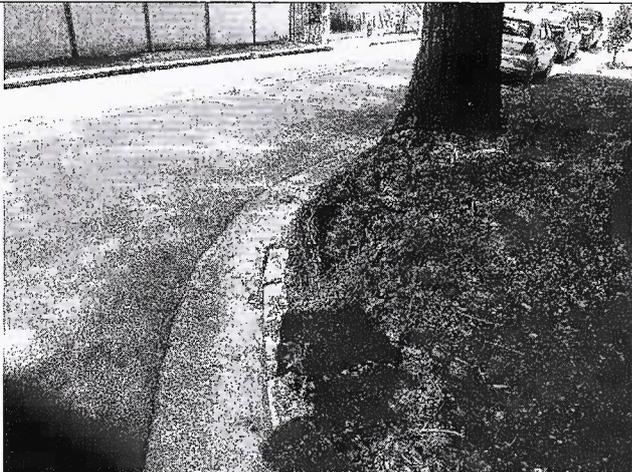
Já em relação as interferências no passeio, **os danos observados foram considerados moderados a severos**. Em alguns pontos já não há piso uma vez que as raízes afloradas provocaram a quebra do mesmo, que posteriormente foi removido. Onde há calçamento, foi registrado levantamento do piso em até 12 cm. É possível a passagem do pedestre, porém há grande quantidade de musgos sobre as raízes e sobre as placas de piso quebradas.

Foto 3. Área livre para passagem de pedestres com pisos quebrados e raízes afloradas.

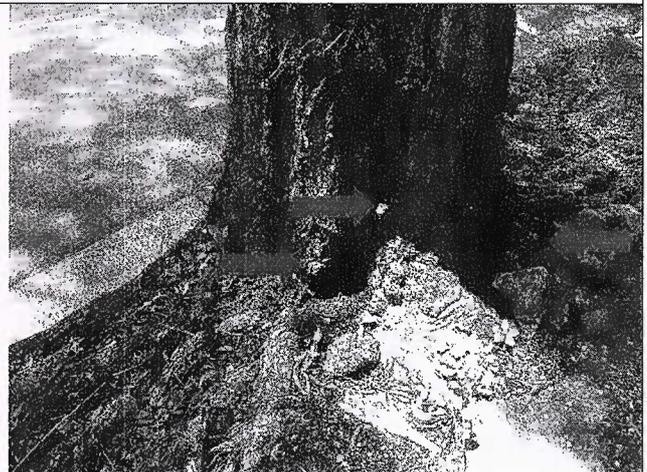
Externamente, o exemplar **contém vários fungos pequenos, mas podem ser observados em todo o perímetro da base**. Foram contabilizados ao menos dez pontos somente na base com presença de fungos. Os **fungos podem ser observados também nas raízes**, que a propósito, apresentam afloramento intenso na calçada e crescendo sobre a guia.

Embora a copa do exemplar de Ipê-roxo aparente estar sadia, a presença de corpos fúngicos na base e raízes são sinais de alerta para processos de biodeterioração, apodrecimento da madeira. Soma-se a isso, a presença de cavidade na base.

Foto 4. As setas indicando fungos.

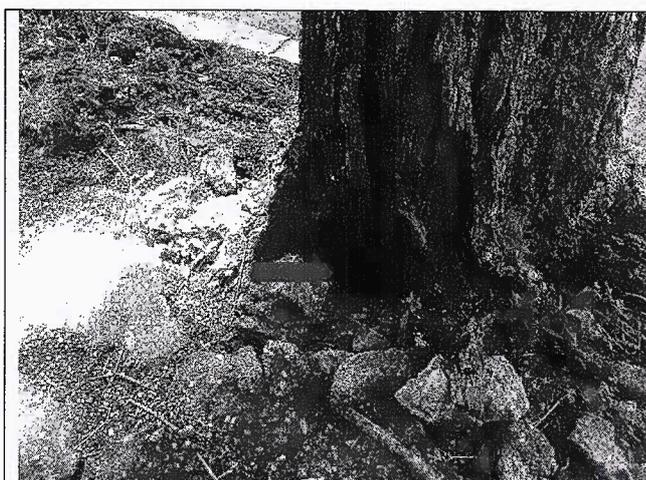
Prosseguindo a análise do exemplar, o fuste apresenta leve inclinação, a sonoridade não aparentou som oco. Entretanto, **há uma cavidade na base** com 26 cm de profundidade no sentido do solo. **A abertura da cavidade é estreita, mas amplia-se à medida que se aprofunda**. Em seu interior havia deposição de entulho. Por meio de imagens fotográficas ficou evidenciado a presença de manchas de **fungos nas paredes internas da cavidade**.

Foto 5. Cavidade na base.

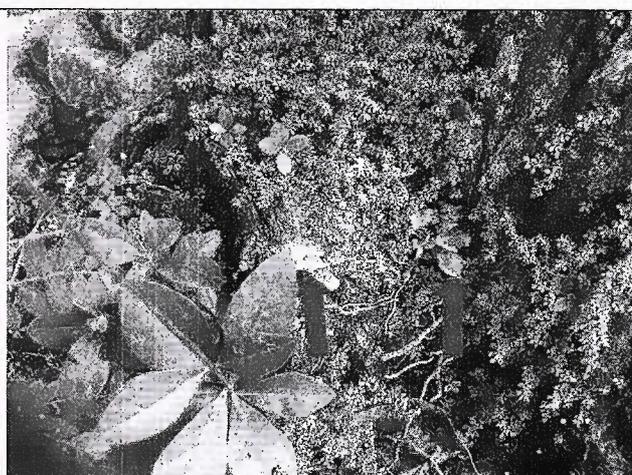
Foto 8. Fungos na base.

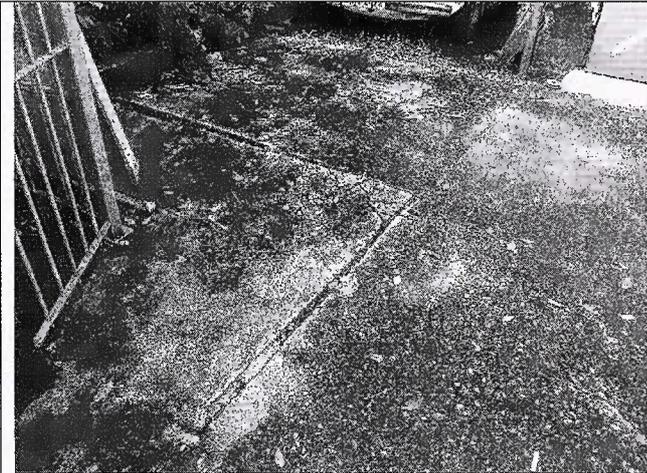
Foi observado que a cota do piso no imóvel do interessado é superior ao da calçada. Apesar disso, **no quintal do imóvel há rachaduras e levantamento do piso. Quanto as patologias verificadas no muro lateral do imóvel, há 03 fendas com aberturas entre 6 a 8 mm**, algumas delas se iniciam a partir do piso. Aberturas com essas dimensões são consideradas anomalias moderadas a severas em edificações.

Foto 9. Área externa do imóvel. Seta indica o ponto de elevação no piso.

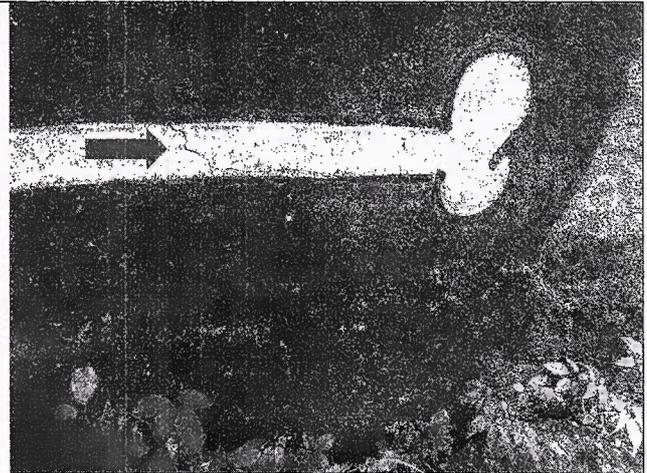
Foto 10. Trinca no muro externo.

Foto 11. Trinca no muro externo.

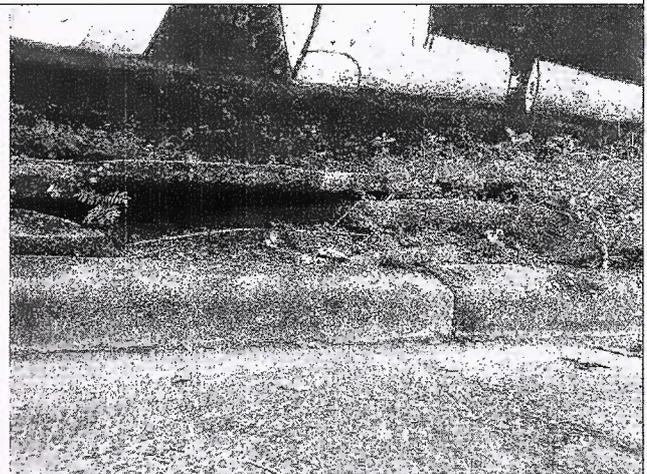
Foto 12. Elevação da placa do piso na calçada.
