### INDICAÇÃO Nº 8326/2022

Assunto: Análise técnica para possível supressão da árvore localizada na Rua Vereador Afonso Rosa da Silva, número 847, no Jardim Santa Maria.

Laudo técnico nº 383/2023 – DPAV/SMAZU

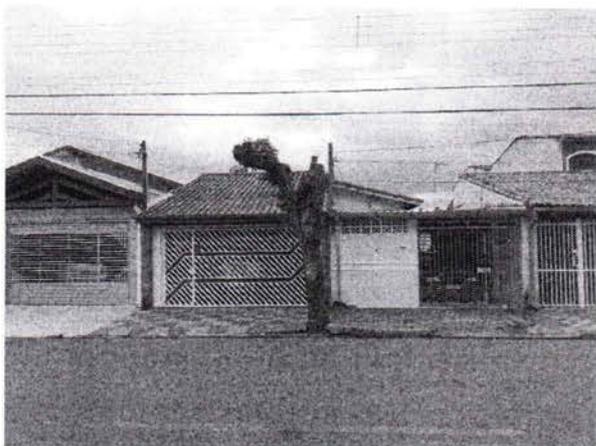
Onde se localiza, a árvore não atrapalha nem obstrui acesso à garagem. Não foram evidenciados danos aparentes nas fachadas dos imóveis adjacentes.

Foto 1. Vista frontal da árvore, sem copa. Sem obstrução à garagem.

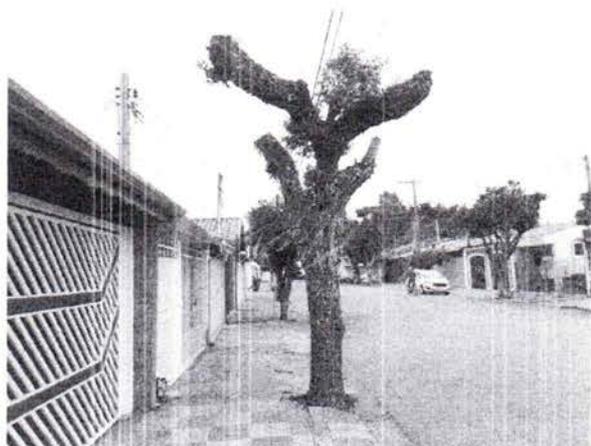
Foto 2. Vista lateral da árvore, sob fiação, mas sem conflitos.

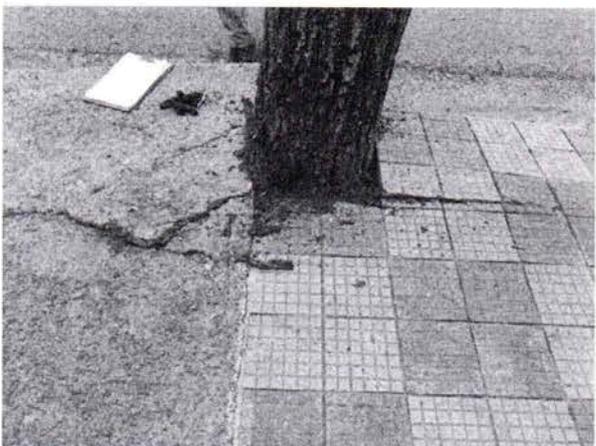
Os danos no calçamento ao redor da árvore foram classificados como leves, com algumas poucas trincas no piso de cimento e pequeno levantamento do piso imediatamente ao redor da árvore, que chega a 4,0 cm em um ponto, mas que não compromete a passagem de pedestres por esse trecho. **O colo do exemplar está sufocado e estrangulado por cimento.**

Foto 3. Vista do colo do exemplar, estrangulado pelo piso do entorno. Danos leves ao redor.

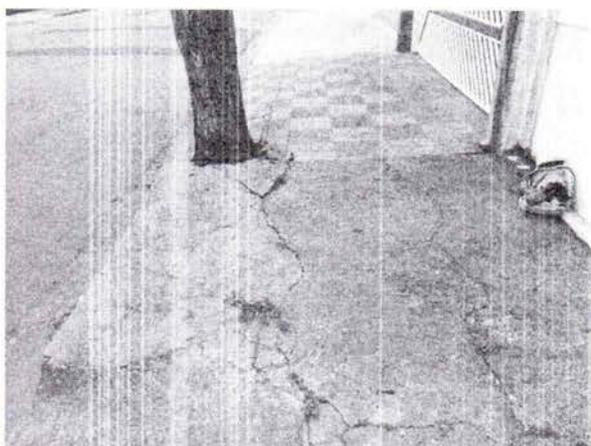
Foto 4. Vista do calçamento ao redor, com danos leves, sem prejuízo à acessibilidade.

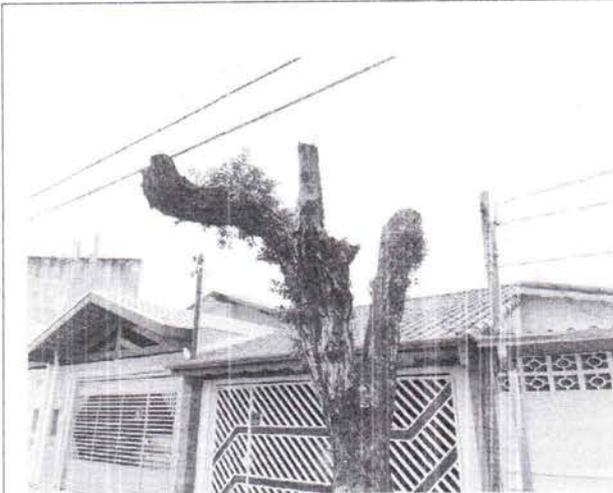
O exemplar está sob fiação de energia elétrica e, no momento da vistoria, não havia qualquer conflito da árvore com a fiação. Isso porque a **árvore foi podada severamente em época recente**. Tal **poda drástica removeu toda a copa**, restando apenas 03 tocos de galhos que compunham a copa anteriormente. Na região de formação da copa, há emissão de muitas brotações epicórmicas, como resposta fisiológica à agressão sofrida recentemente.

Dessa feita, a **condição fitossanitária do exemplar foi comprometida, com remoção de toda copa e exposição de muito tecido na região podada**, o que pode ser a porta de entrada de agentes patógenos. Caso volte a ser formada, a copa terá sua sustentação comprometida, pois as bases dos galhos que formam a copa estão muito danificadas.

Cabe aqui salientar que a poda de destopo (ou drástica) não é permitida, sendo passível de autuação. No caso em tela, **muito provavelmente foi a concessionária de energia que realizou a poda dessa forma**, para livrar o conflito com fiação. Dessa feita, solicito **medidas fiscalizatórias, para identificar o autor dessa poda drástica**, que comprometeu a saúde desse exemplar arbóreo nativo localizado em área pública, conforme artigo 26º da Lei municipal nº 6.481/2022: “Art. 26. Fica proibida a poda drástica da copa em árvores de

Foto 5. Vista da copa, severamente podada, com emissão de brotações epicórmicas.

Por fim, recomendo **envio do presente caso à fiscalização ambiental**, para apurar a responsabilidade pela poda drástica realizada nesse exemplar e tomar as medidas legais cabíveis.

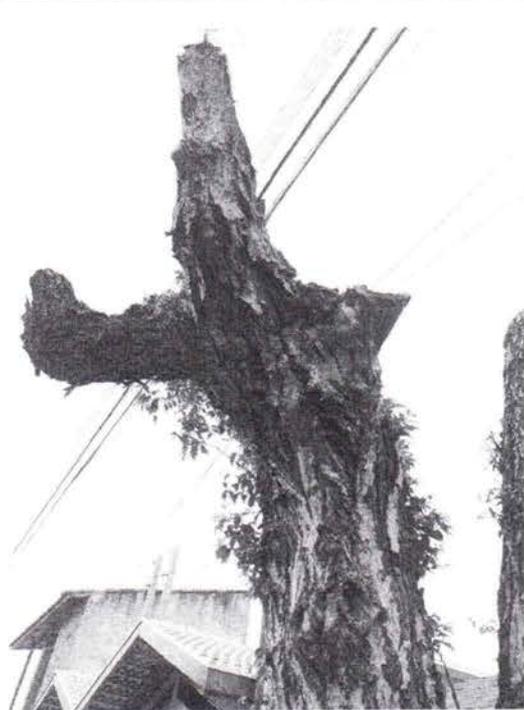
No caule principal, foi evidenciada uma cicatriz já fechada, de dano antigo. Quando testada a madeira nesse ponto, **foi detectada sonoridade oca**. Outro ponto com **som oco foi nos tocos de galhos que originavam a copa em época** anterior. Nessa região, há madeira danificada, algumas partes com **sinais de biodeterioração** e ainda, um desses tocos de galhos está totalmente seco, sem novas brotações.

Foto 6. Vista de parte da base dos galhos podados, com danos antigos e sinais de biodeterioração.

**Portanto, conforme o exposto e com base na Lei municipal nº 6.481/2022, artigo 16º, inciso I, é viável a supressão desse exemplar arbóreo nativo localizado em área pública, por motivo de condição fitossanitária comprometida.**

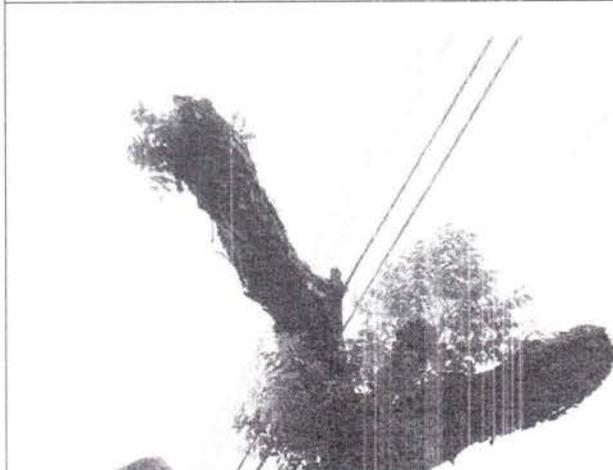
Foto 7. Vista de brotações epicórmicas após severa poda.

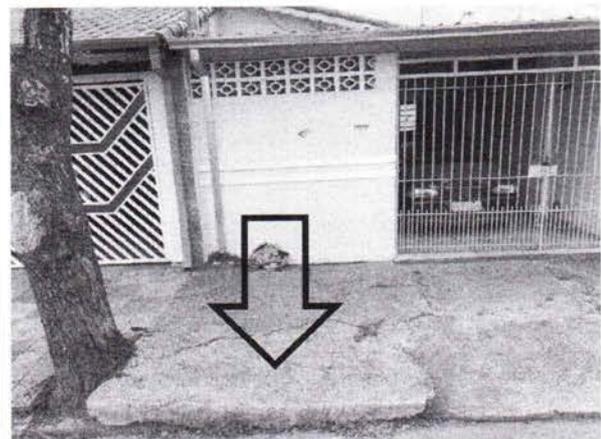
Foto 8. Vista de local apto a plantio substitutivo.

**É possível, e recomendado, o plantio na mesma calçada**, defronte ao imóvel nº 851, ao lado da posição atual da mirindiba (foto 8), distante aproximadamente 1,2 metro. Para o local, recomendo plantio de Quaresmeira ou Ipê-amarelo.

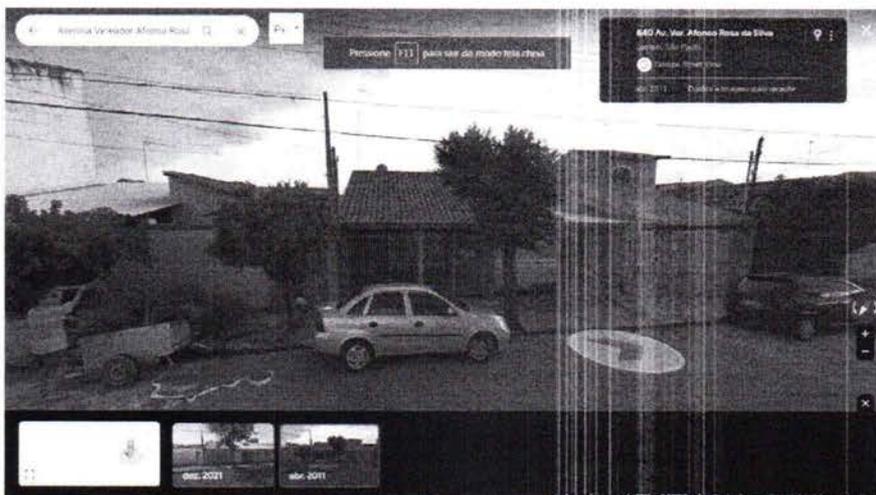
Imagem 1. Vista da árvore em abril de 2011. Possível notar que a árvore já havia sofrido poda sob a fiação (Fonte: Google Street View).

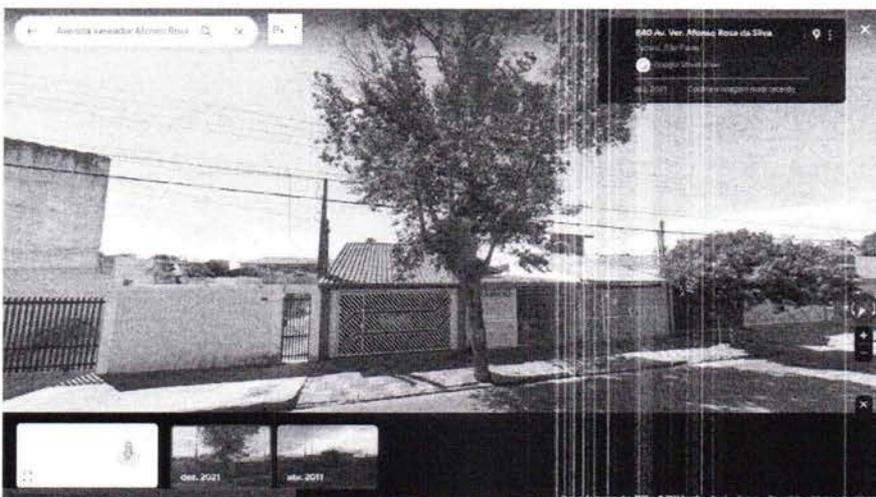
Imagem 2. Vista da árvore em dezembro 2021, com copa alta e em conflito com fiação (Fonte: Google Street View).
