Memorando: 215/2023-SMAZU/GS/DG

REFERÊNCIA: PEDIDO DE INFORMAÇÃO 171/2023-Vereadora Sônia Regina Gonçalves.

Laudo técnico nº 207/2023 – DPAV/SMAZU

Foi realizada, no dia 12 e 13/06/2023, vistoria técnica na Av. Avareí, 613, no bairro Centro, (calçada do Cemitério Campo da Saudade) com vistas a atender a “Indicação nº 1064/2023”. Neste, o interessado solicita a avaliação das árvores localizadas na calçada do Cemitério

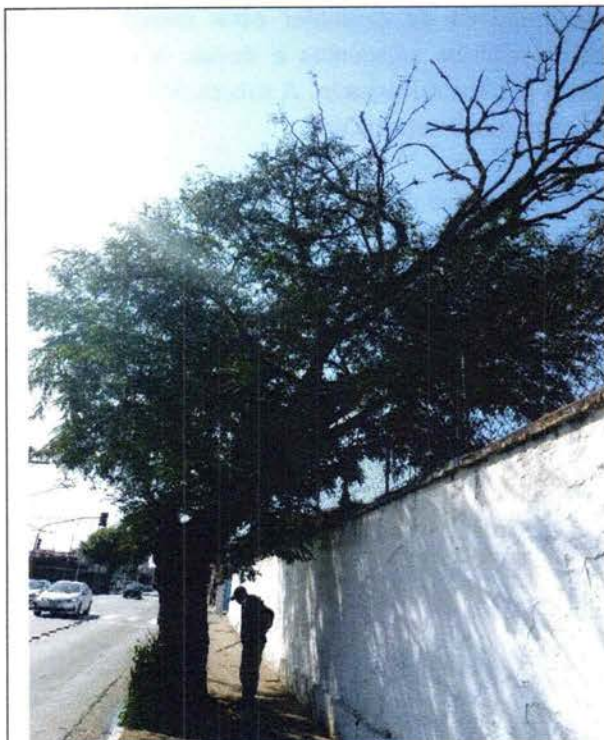
Este exemplar arbóreo apresenta a copa desequilibrada, voltada para o lado esquerdo, esquina com a rua Consolação. **Há um galho primário, que está seco desde a sua inserção no fuste até os ponteiros.** Os galhos primários são as primeiras ramificações e formam a base da copa. Os galhos primários são mais grossos e sustentam os galhos secundários e ramos dos ponteiros. Houve poda de galhos que estavam sobre o viário

A ocorrência de muitos ponteiros secos e galhos da copa com madeira biodeteriorada e a seca de galhos primários da copa foi relacionada a hipótese de poda de raízes, haja vista que a seca ocorre na mesma face onde supostamente houve poda de raízes em razão da construção de jazigos. **Para este exemplar é recomendado a SUPRESSÃO em razão de estado fitossanitário comprometido, ruim.**

Foto 1. Vista de galho primário inteiramente seco. Exemplar a suprimir.

Portanto, conforme o exposto e com base na Lei municipal nº 6.481/2022, é recomendado a **supressão de três exemplares de Tipuana, o 1º, o 2º e o 8º**. A espécie é exótica, está em área pública e há recomendação para supressão **em razão da saúde e estabilidade do exemplar estar comprometidos**, colocando em risco pessoas, edificações ou equipamentos públicos adjacentes e devido a **partes dela ocasionar danos permanentes e irreparáveis** no patrimônio público ou privado. A substituição deverá ser realizada no mesmo local após a destoca. **Espécie indicada para substituição: Oiti.**

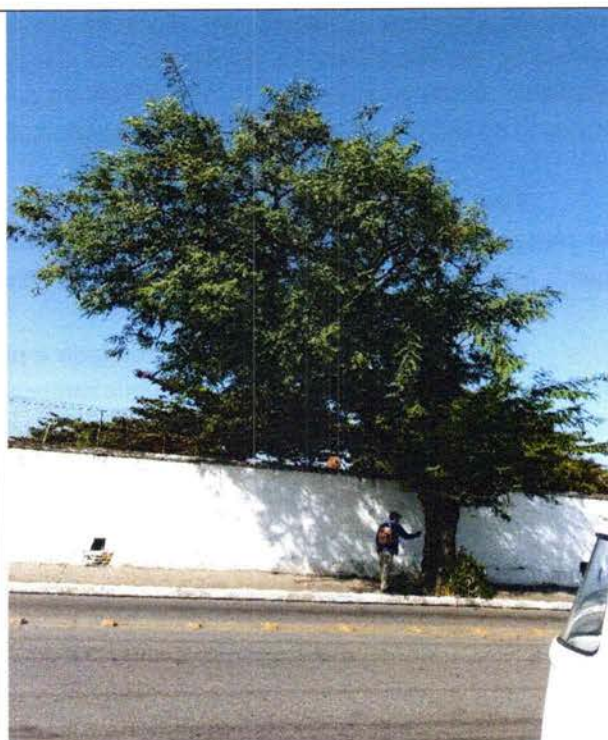
Foto 2. Copa desequilibrada.

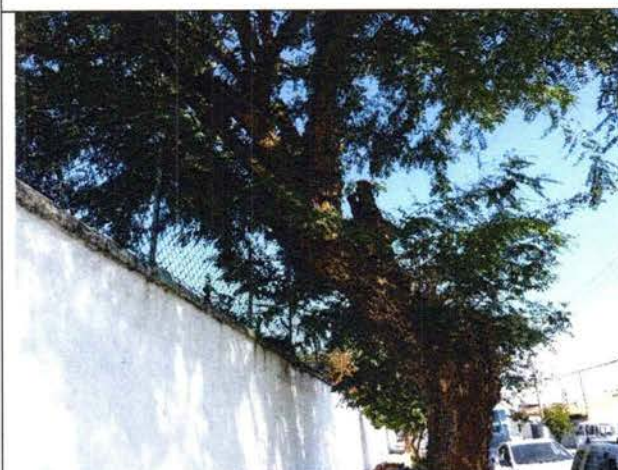
e originaram ramos epicórmicos. Há um galho quebrado na base da copa, apresenta biodeterioração, a madeira está esfarelado. O galho projetado em direção ao muro apresenta muitos ramos aglomerados. Na base da copa há duas figueiras se desenvolvendo na interseção dos galhos. Sendo assim, a copa não aparenta estar sadia. O fuste apresenta sonoridade oca em dois pontos. Há baixo afloramento de raízes. Em parte do colo há plantas herbáceas que dificultam a observação mais detalhada do sistema radicular. **Este indivíduo aparenta estado fitossanitário comprometido.**

Foto 3. Galho quebrado na base da copa.

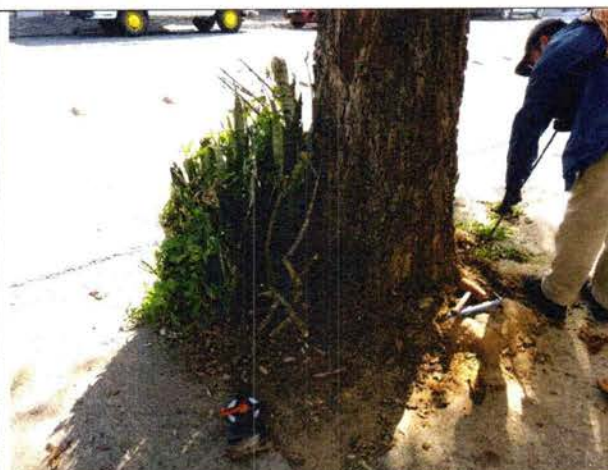
Foto 4. Baixo afloramento de raiz com detalhe de plantas herbáceas colada a base da árvore.

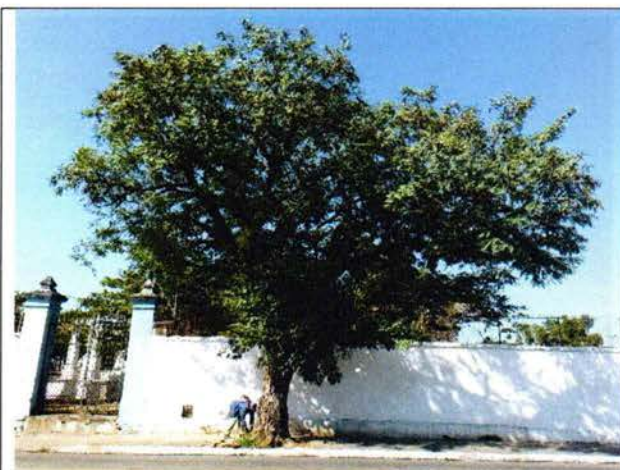
A árvore aparenta estado fitossanitário comprometido em razão das várias cavidades observadas. Para este exemplar é recomendado a SUPRESSÃO.

Foto 5. Vista frontal do exemplar.

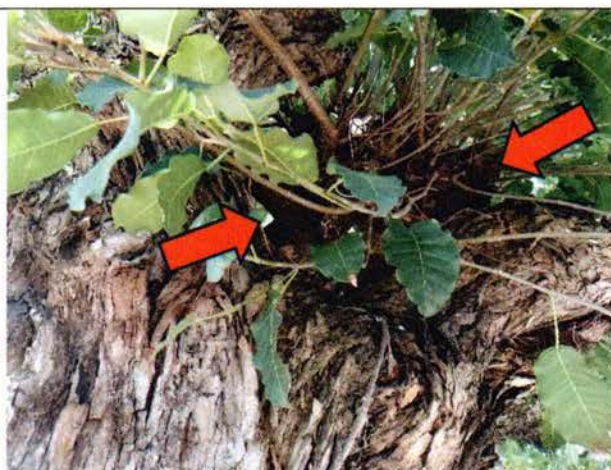
Chama a atenção uma figueira observada na interseção dos galhos primários da copa. Esta apresenta um fuste grosso, aparenta ser uma árvore adulta. Foi possível evidenciar a ocorrência de várias podas na figueira, em uma tentativa de conter seu crescimento. No entanto, as podas não impediram que seu caule viesse a engrossar, pesando sobre a copa da Tipuana. Suas raízes inseridas no interior do fuste podem ter atingido o cerne. Há o risco de colapsar a madeira causando a ruptura do fuste ao meio.

Foto 6. Presença de Figueira na interseção dos galhos primários, base da copa.

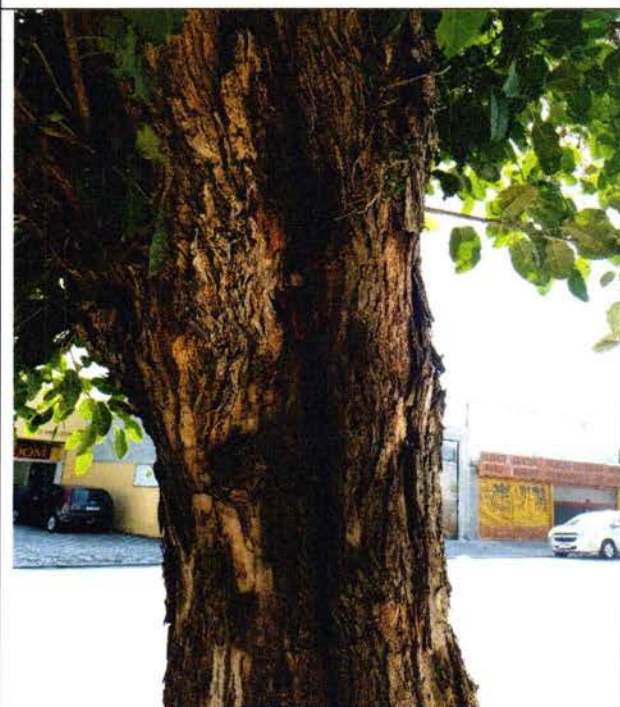
Foto 7. Fenda extensa no fuste. Tem início na copa.

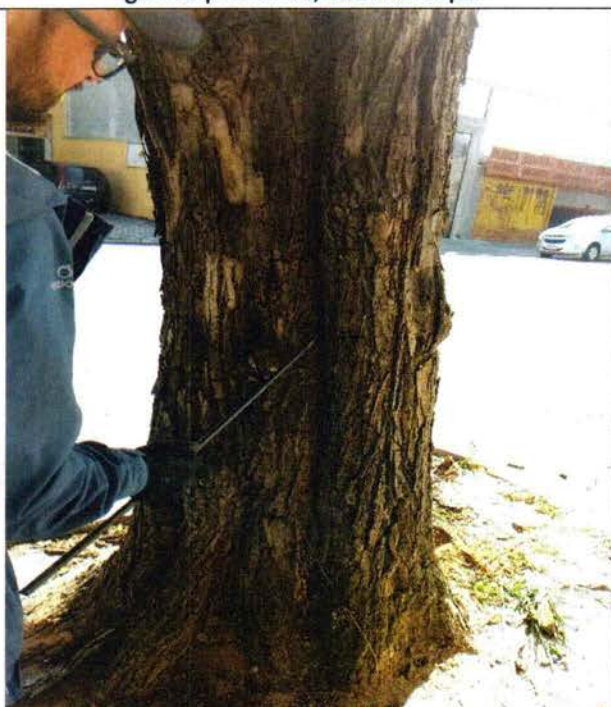
Foto 8. A fenda se estende até a base do fuste.

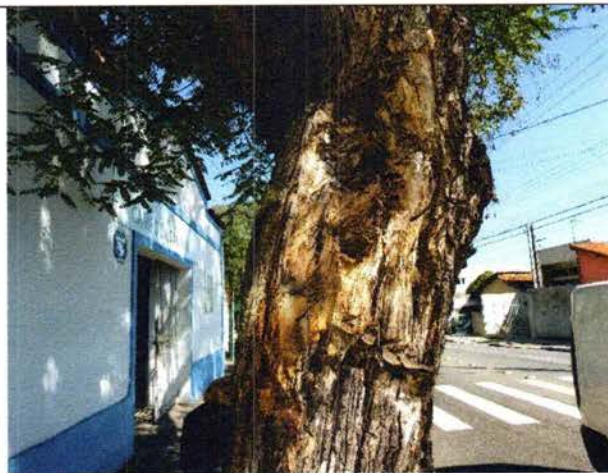
O indivíduo arbóreo apresenta copa ampla e alta. O fuste tem leve inclinação para o viário. Nele há uma cavidade estreita que avança 51 cm para o cerne. Há uma lesão no fuste devido ao arranque de tecido da periderme. É um dano extenso causando a exposição de tecidos internos e há formação de uma pequena cavidade, que por ora, é rasa. Esta lesão aparenta ser causada por ferramenta de impacto. A cavidade apresenta 38 cm na diagonal e 24 cm na horizontal.

Foto 10. Detalhe de tecido exposto por arranque da periderme.

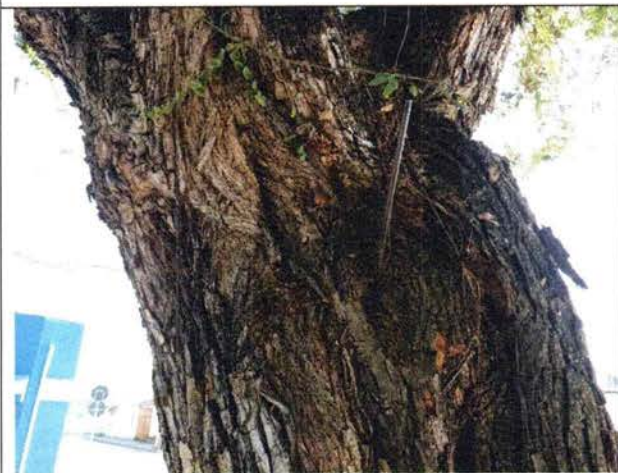
Foto 11. Cavidade estreita no fuste.

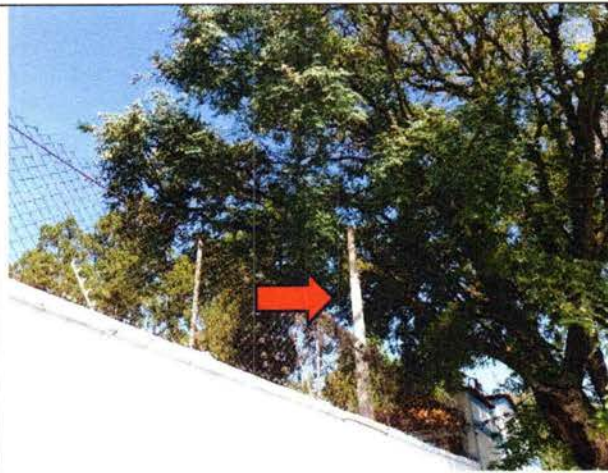
circulação de pedestres. Há um levantamento da placa de calçamento. Há leve conflito com fiação ramal. Não foi observado danos no muro de divisa.

Foto 12. Conflito com poste padrão e fiação ramal.

A árvore aparenta estado fitossanitário satisfatório. Para este exemplar é recomendado por ora a poda para livrar do conflito da galhos com a fiação ramal. Além disso, recomendo a reforma do calçamento.

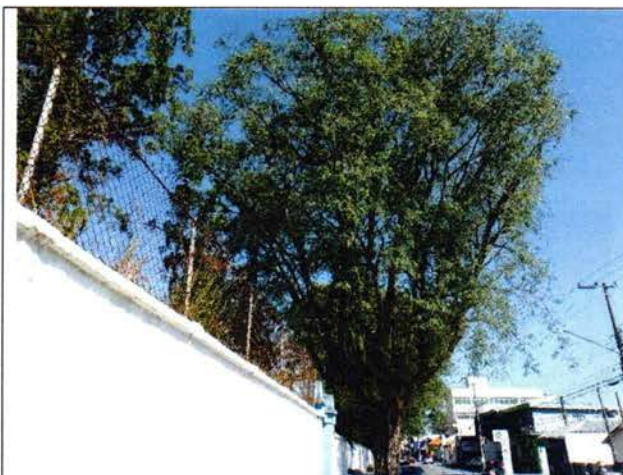
Foto 13. Vista lateral do exemplar. Nota-se galhos epicórmicos sobre o viário.

Para este exemplar na área externa é recomendado a poda de limpeza para retirada dos galhos epicórmicos. Na área interna do cemitério é recomendado a retirada dos galhos baixos.

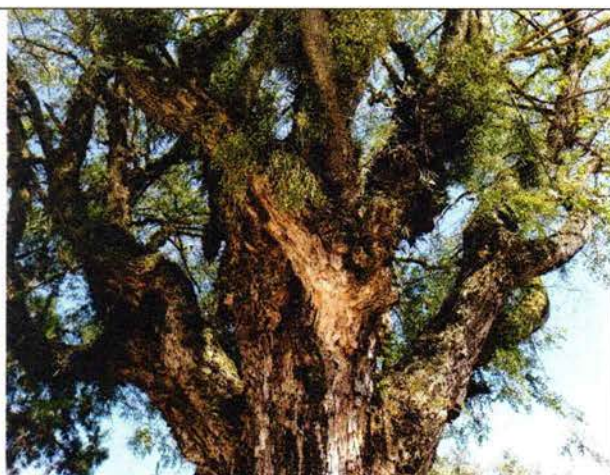
Foto 14. Baixa ocorrência de cavidades em galhos podados na copa.

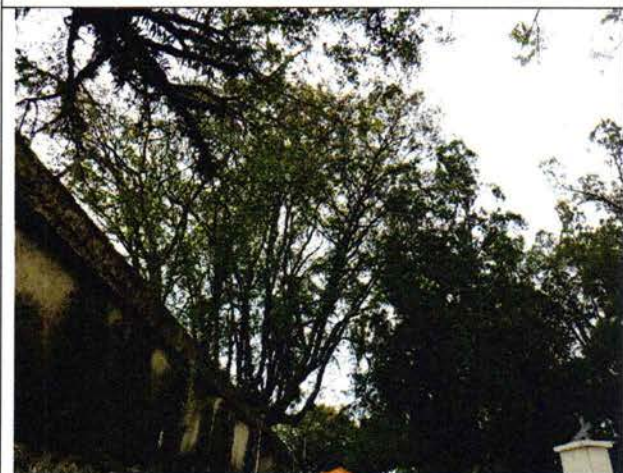
Foto 15. Galhos baixos sobre jazigos no interior do cemitério.

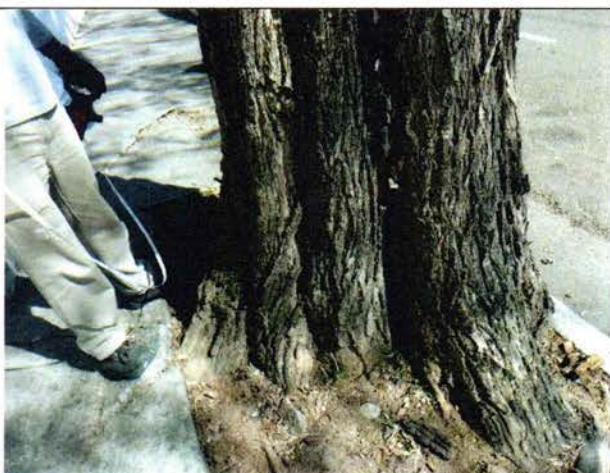
Quanto ao exemplar arbóreo, sua copa é ampla e há muitos ramos pendurados. A base que está estrangulada pela guia da calçada, apresenta uma reentrância, mas não forma cavidade no lenho, está somente no solo. O tronco apresenta leve inclinação para o viário, mas não há danos aparentes. **A árvore aparenta estado fitossanitário satisfatório.**

Foto 16. Reentrância observada na base, porém não forma cavidade no lenho.

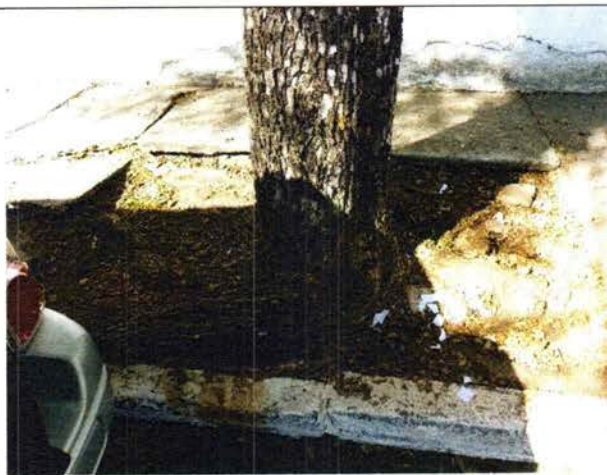
Foto 18. Afloramento de raiz e levantamento do piso.

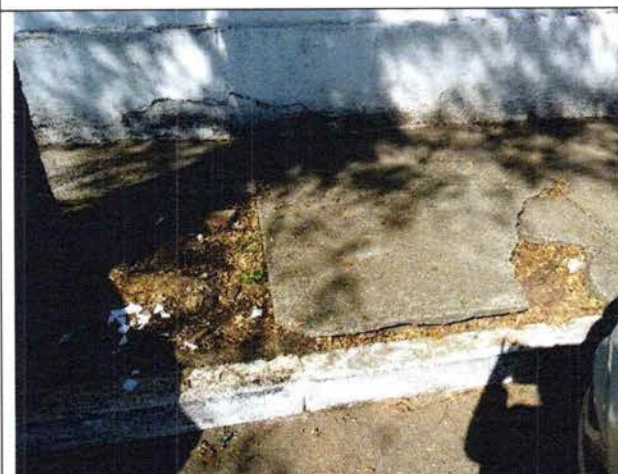
Foto 19. Há raízes expostas com ausência do piso em alguns pontos.

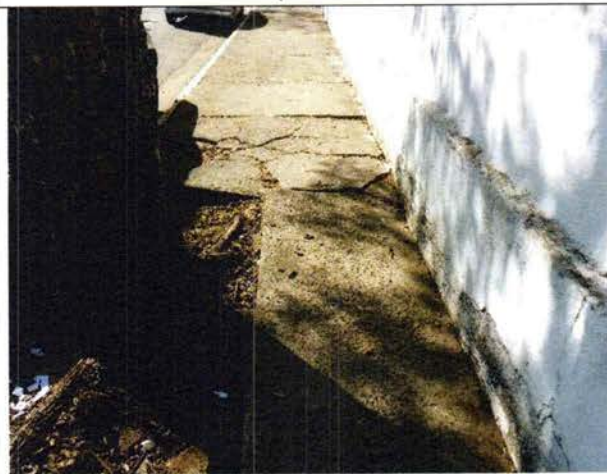
Foto 20. É possível a reforma do calçamento.

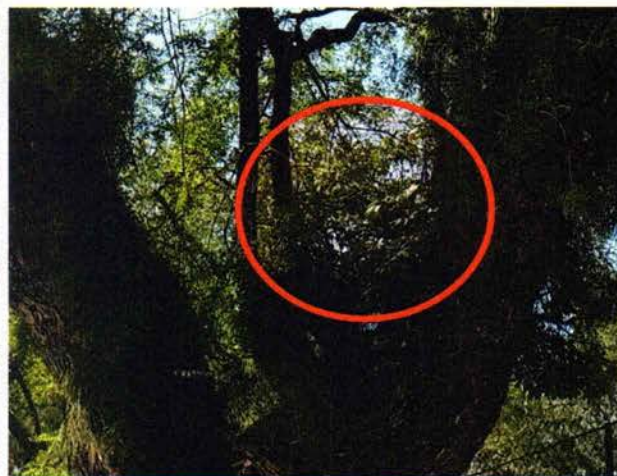
Foto 22. Detalhe do registro de Cheflera e Figueira enraizadas na inserção de galhos da copa.

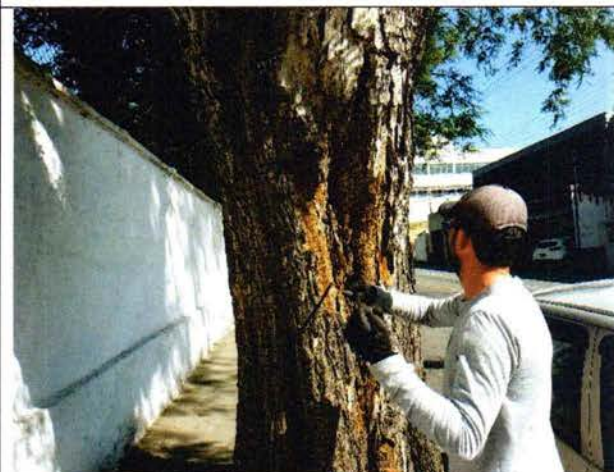
Foto 23. Cavidade estreita, presença de Camponotus.

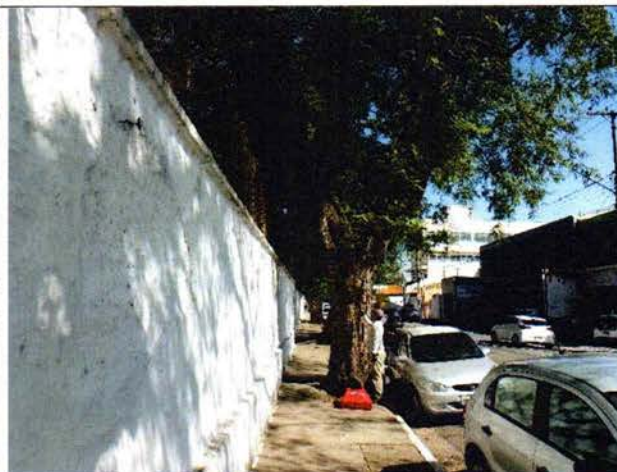
Foto 24. Há danos leves na calçada.

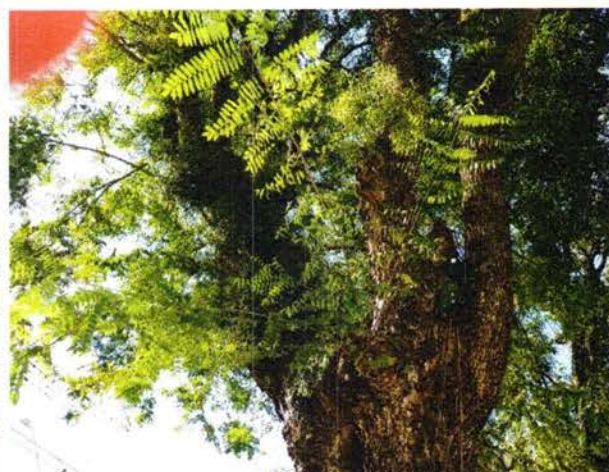
Foto 26. Elevado número de ramos epicórmicos em poda na copa.

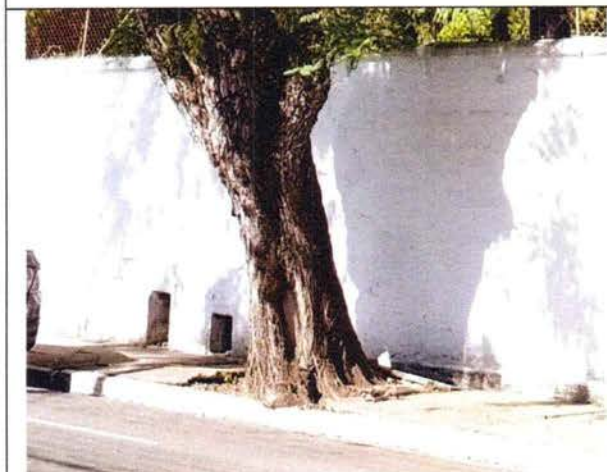
O fuste também apresenta leve inclinação para o viário. Há uma área no fuste que difere do restante, apresentando um abaulamento desde a base da copa até o colo da árvore. Neste ponto a sonoridade aparenta de madeira oca. Rente ao abaulamento há a cicatriz de uma lesão antiga. A compartimentalização da periderme não foi completa. Entretanto, não há formação de cavidade avançando para o cerne. Não foi observado presença ou indício de cupim. Quanto ao sistema radicular, este apresenta afluência de raiz. Contudo, não há danos na base da árvore ou nas raízes visíveis, embora parte do colo esteja estrangulado pela guia.

Foto 27. Lesão antiga no fuste.

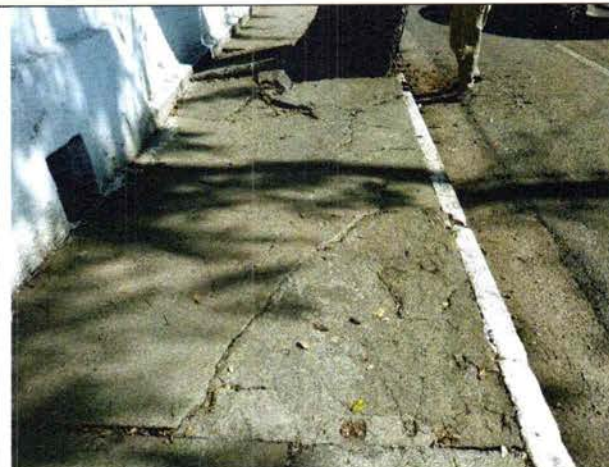
Foto 28. Danos leves na calçada.

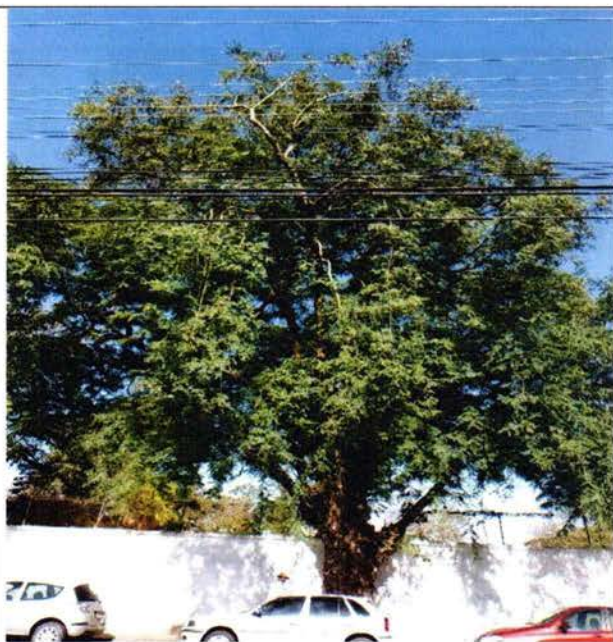
Há um dano extenso no fuste. Se estende desde a copa até a base do fuste. Origina-se em um galho podado e biodeteriorado. Foi observada presença de formigas carpinteiras. A casca do fuste apresenta um aspecto atípico, com placas grandes e soltas. **A árvore aparenta estar em declínio. O estado fitossanitário é ruim, comprometido.**

Foto 29. Vista frontal de exemplar a suprimir.

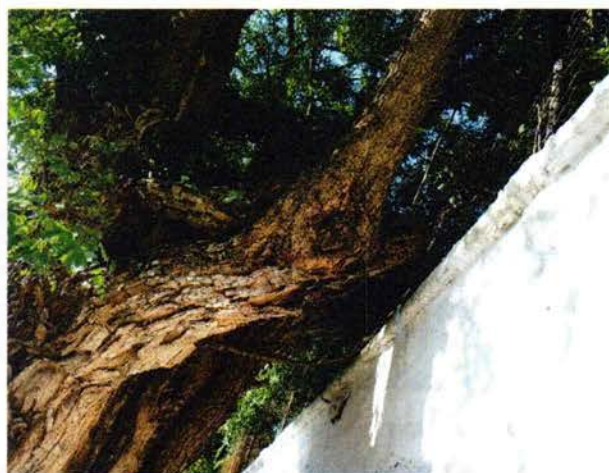
A copa da árvore em tela apresenta galhos baixos sobre o viário. Há várias ocorrências de poda. Há uma Cheflera na base da copa que lança suas raízes ao redor dos galhos. É grande a interferência da Cheflera sobre os galhos. Foi observado que **há um galho de grande porte apoiado sobre a grade afixada no muro de divisa do cemitério, e neste ponto do muro há uma trinca.** Este galho com cicatriz de uma poda antiga está biodeteriorado e há ramos epicórmicos que exercem peso sobre o galho.

Foto 30. Dano na base da copa. Galhos biodeteriorado e desprendimento de casca.

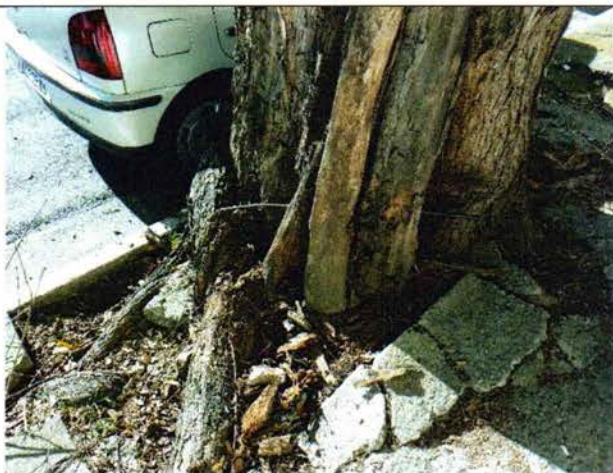
Foto 31. Dano extenso desde a base do fuste até a copa.

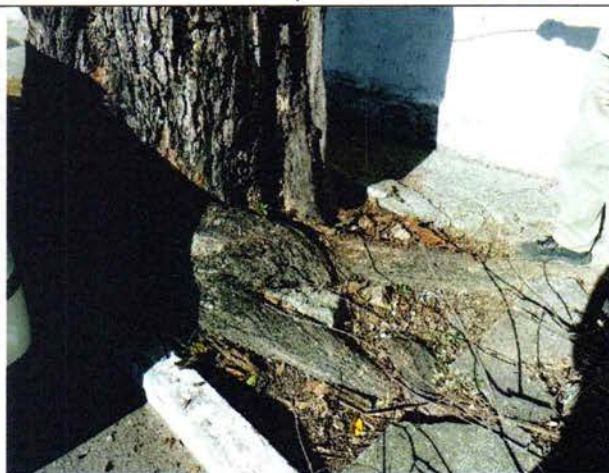
Foto 32. Sistema radicular com raízes aéreas e dobradas.

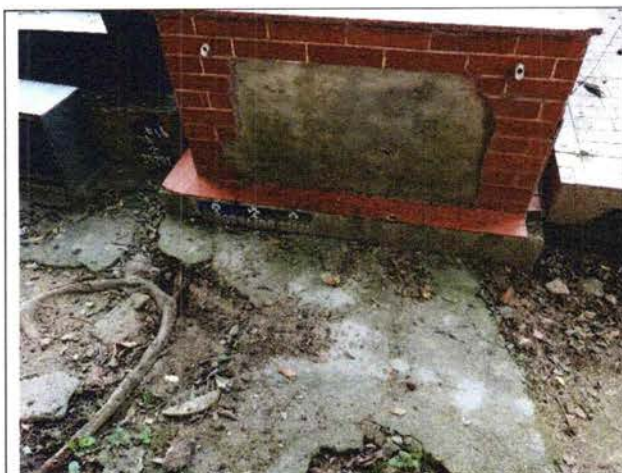
Na área interna do cemitério o jazigo de nº 34190, alinhado à árvore apresenta danos severos. A tampa do jazigo está deslocada e quebrada. No momento da vistoria estava caída dentro do jazigo, fato que permitiu observar uma raiz em seu interior. No corredor de circulação de visitantes também foi observado a presença de raízes afloradas. O muro de divisa sofre uma pressão ocasionada pela presença de um toco de galho podado, porém segue apoiado sobre a grade afixada ao muro. Este toco de galho está bastante biodeteriorado.

Foto 33. Raiz que se projeta sob o jazigo

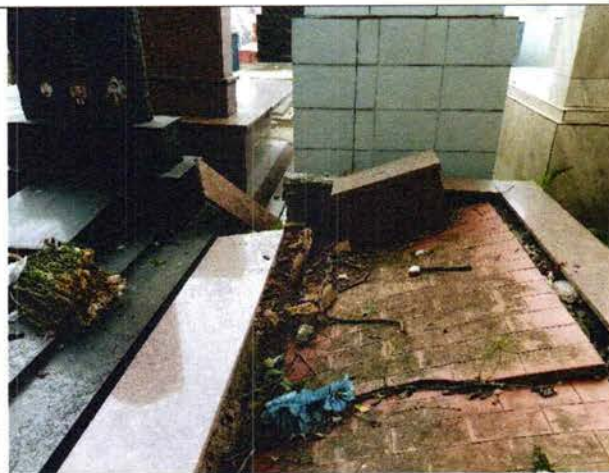
Foto 34. A tampa do jazigo deslocada e quebrada.

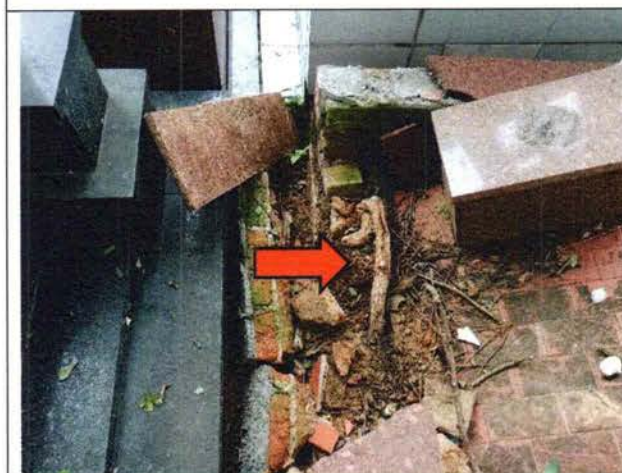
Foto 35. Afloramento da raiz na parte interna do jazigo.

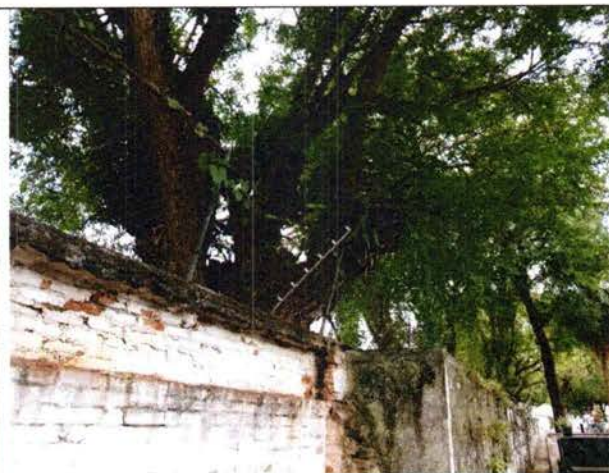
Foto 36. Grade afixada no muro de divisa do cemitério pressionada por galho primário já podado. Há trincas no muro.

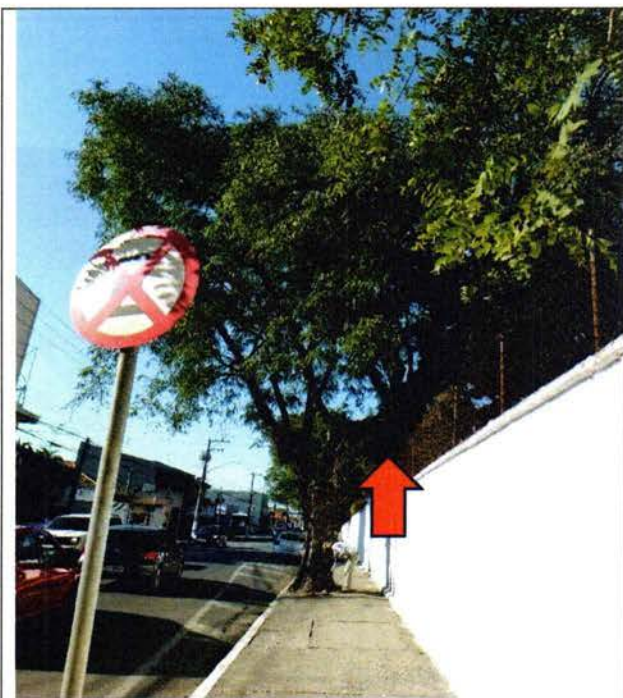
Foto 37. Galho primário próximo a grade afixada ao muro.

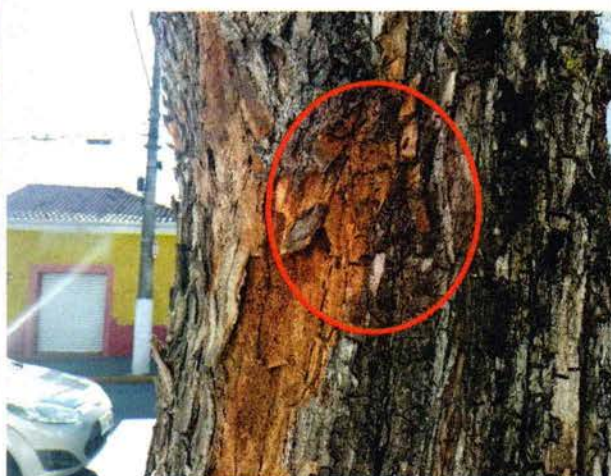
Foto 38. Presença de formigas carpinteiras.

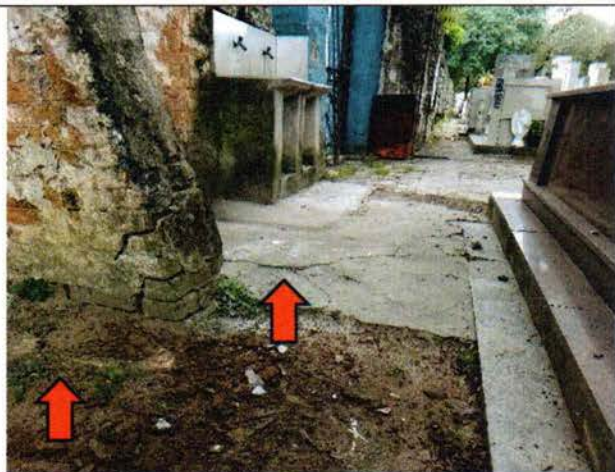
Na área interna do cemitério foi observado presença de raiz aflorada. Há uma trinca no piso ao lado do jazigo de nº 47661, mas não foi observado danos no jazigo citado ou em jazigos próximos. Há também duas trincas no muro de divisa, porém não foi possível relacioná-las a presença de raiz. Em extensão ao muro, há uma coluna de um portão inativo no cemitério. Trata-se de estrutura antiga, erguida em tijolo maciço. Esta coluna está levemente inclinada, aparentemente ela está interferindo na estabilidade do muro devido ao peso. Não há afloramento de raiz neste ponto.

Foto 39. Há raiz aflorada e uma trinca no piso na área interna do cemitério.

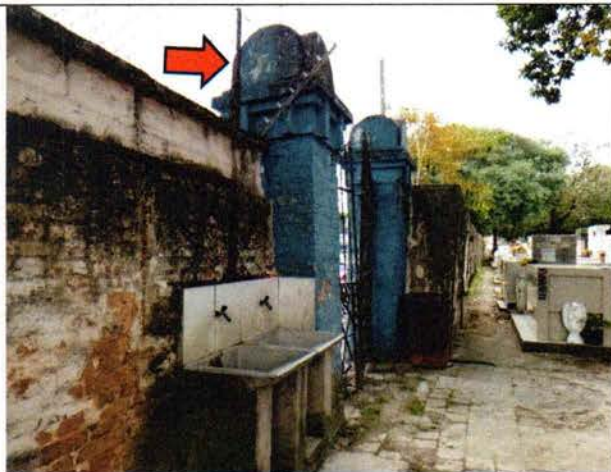
Foto 40. Coluna com leve inclinação colada ao muro de divisa.

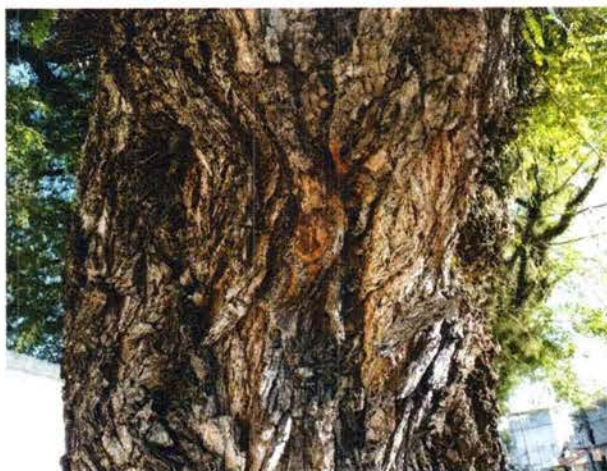
Foto 42. Presença de formigas carpinteiras em cavidade estreita.

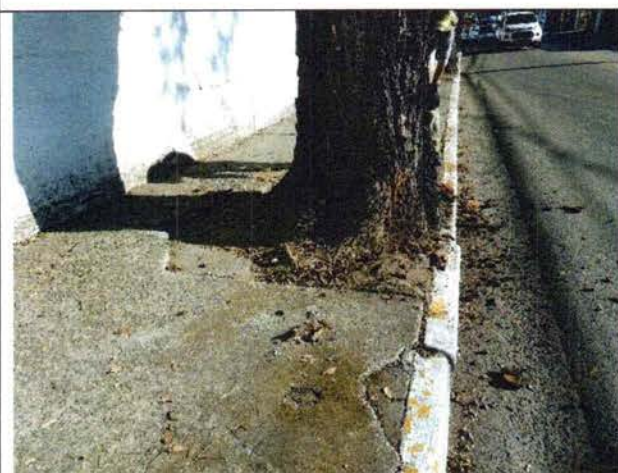
Foto 43. Danos leves na calçada.

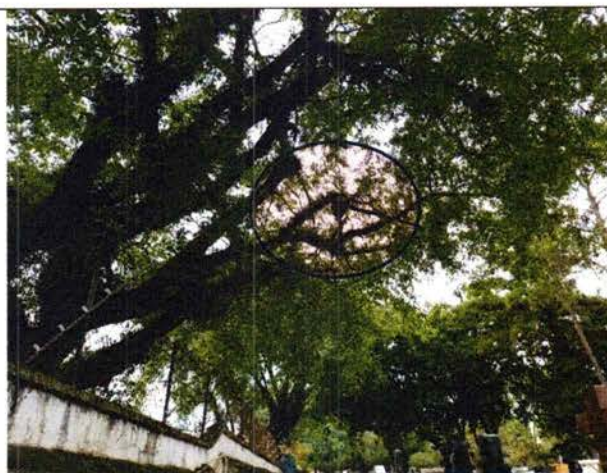
Na área interna do cemitério foi possível observar uma trinca na coluna do muro, porém não há presença de raiz ou abaulamento no muro de divisa. Não há danos visíveis interferindo em estruturas próximas ao muro. Há galhos pendurados sobre alguns jazigos próximos.

Foto 44. Na copa há galhos quebrados pendurados sobre a área do cemitério.

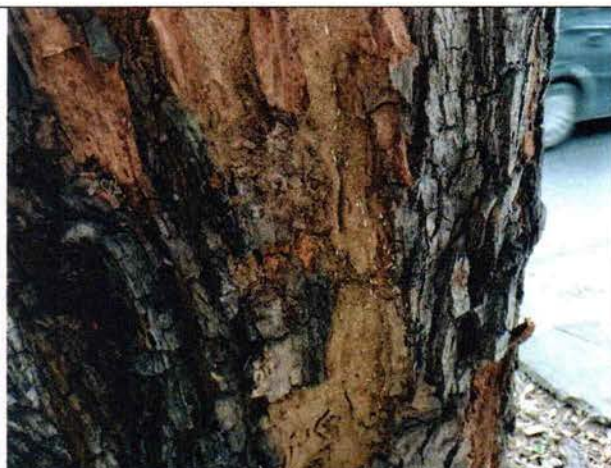
Foto 46. Presença de cupins no fuste.

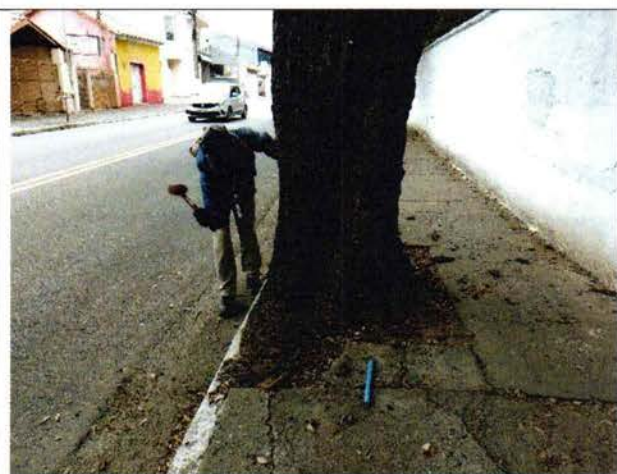
Foto 47. Há danos leves na calçada.

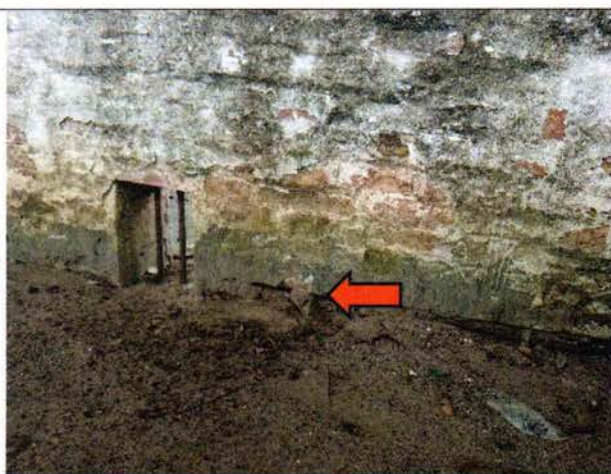
Na área interna do cemitério foi observado uma raiz inserida entre a alvenaria do muro de divisa, entretanto, não há trinca no muro. Foi observado outra raiz mais fina a 55,0 cm deste mesmo muro. Contudo, não há danos visíveis no piso e nos jazigos mais próximos.

Foto 48. Raiz entre a alvenaria do muro de divisa, porém não há trincas.

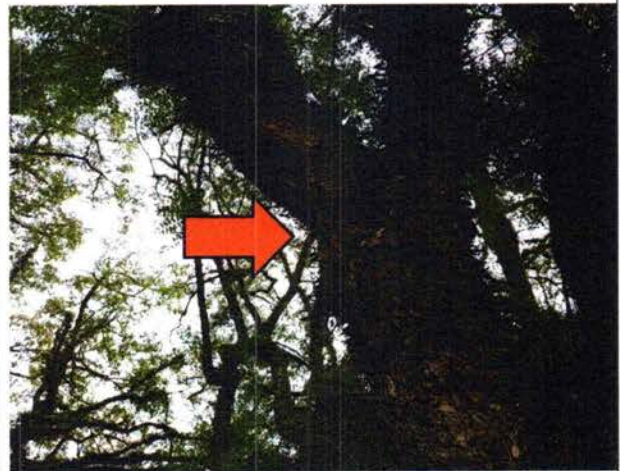
Este indivíduo arbóreo apresenta copa alta em “V”, com sua maior parte projetando-se sobre a área interna do cemitério. Os galhos sobre o viário apresentam cicatriz de dano originado por choque mecânico. Há podas antigas sobre o viário com proliferação de ramos epicórmicos. Além disso, há um galho biodeteriorado, podre, sobre o passeio. Foi observado presença de Cheflera na interseção dos galhos, em dois pontos. Não foi observado presença de insetos xilófagos, formigas carpinteiras ou cupins no fuste. Também não foi observado danos no sistema radicular visível. A árvore aparenta bom estado fitossanitário.

Foto 50. Cicatriz de choque mecânico.

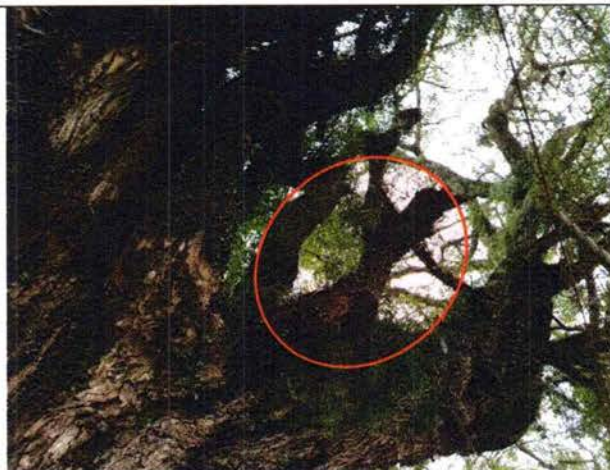
Foto 51. Galhos biodeteriorado sobre o passeio público.

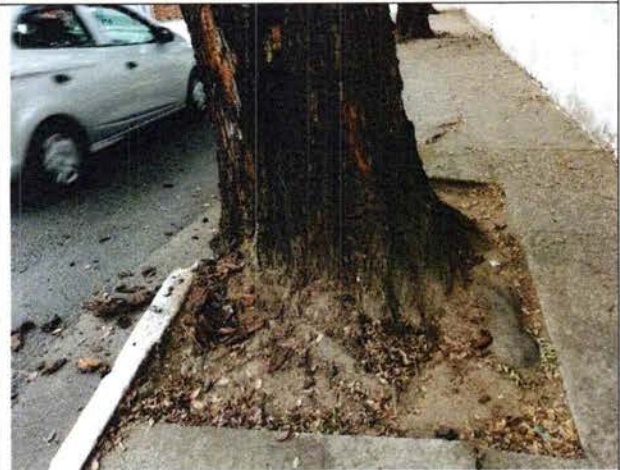
Foto 52. Danos leves na calçada.

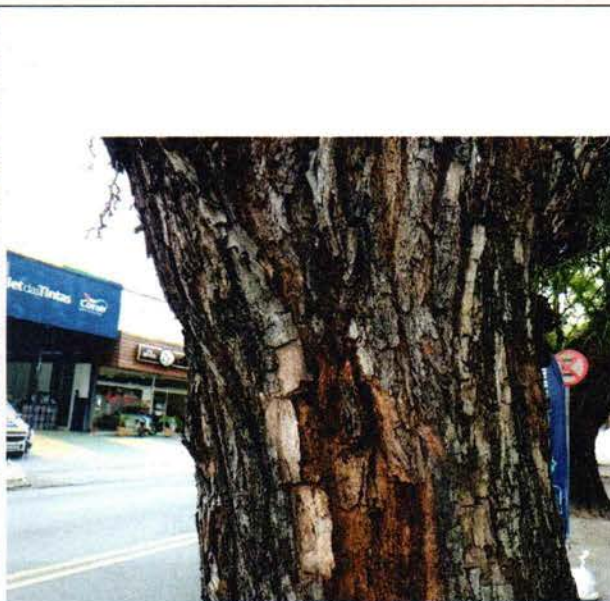
Foto 54. Presença de formigas carpinteiras no fuste.

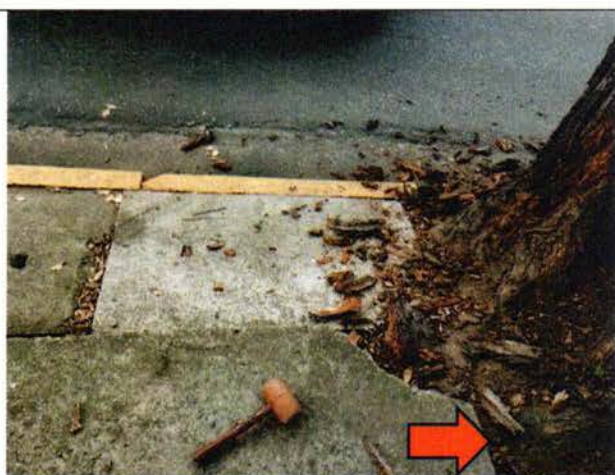
Foto 55. Indício de raiz podada.

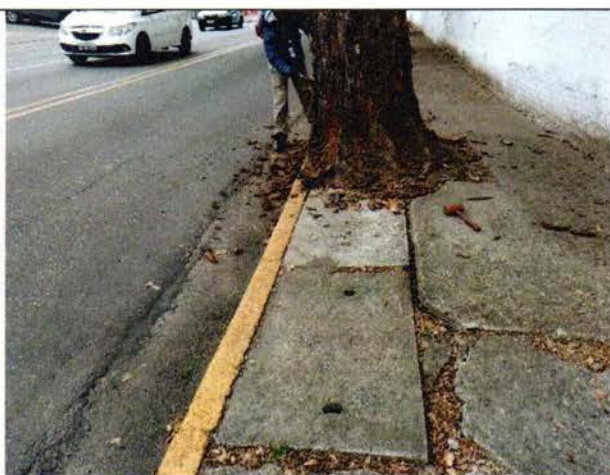
Foto 56. Calçada com danos leves.
