Ofício nº 494/2023 - GP

Assunto: **Pedido de Informação nº 250/2023**

Memorando: 259/2023-SMAZU/GS/DG

Laudo técnico nº 400/2022 – DPAV/SMAZU

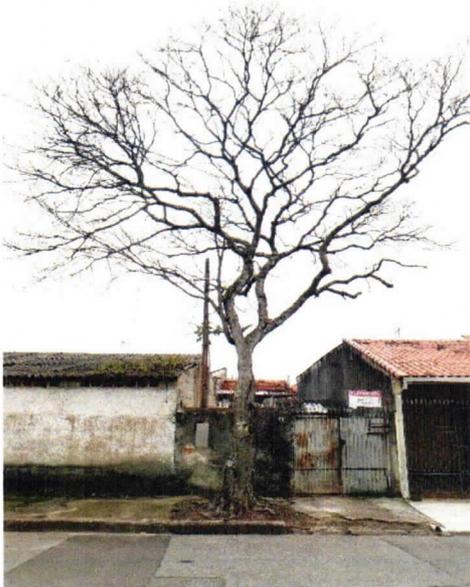
O exemplar com altura estimada em 10,0 metros possui DAP de 45,5 centímetros. Apresenta copa praticamente desprovida de estruturas vegetativas, os galhos estão secos, com desprendimento de casca.

Foto 1. Vista frontal de exemplar de Sibiruna.

De maneira geral o exemplar arbóreo **aparenta péssimo estado fitossanitário, em estado avançado de senescência. É recomendado a supressão deste exemplar. A substituição poderá ocorrer na mesma calçada.**

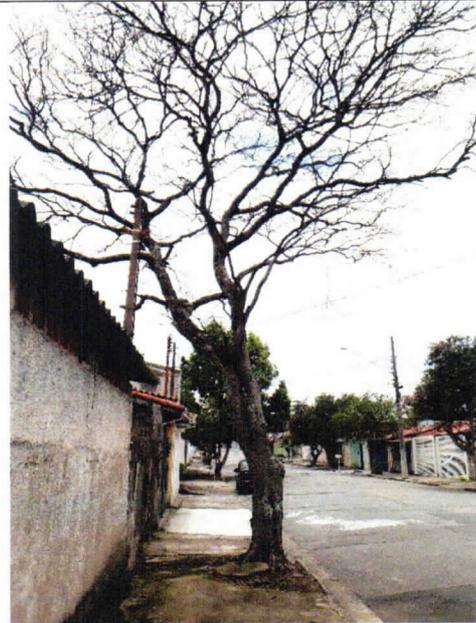
O tronco apresenta sonoridade oca. Foi evidenciado infestação de cupins, em média intensidade, em vários pontos do tronco. Há ocorrência de podas antigas. Foi possível observar, que o exemplar arbóreo originalmente era composto por um tronco principal e três secundários, tendo um deles removido provavelmente por ser baixo, conflitando com o viário. Pois bem, por consequência, houve o deslocamento do centro de gravidade da árvore. A árvore é inclinada em direção ao imóvel de nº 855.

Foto 2. Vista lateral.

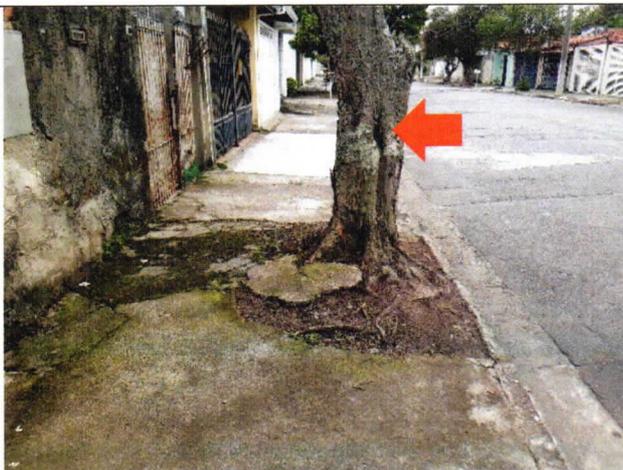
As cavidades formadas no tronco em decorrência de podas, contem ninhos de cupins. Também há infestação de cupins em reentrâncias na base do tronco. Há afloramento de raízes.

Foto 3. Cavidade infestada com cupim.

Após a supressão do exemplar de Sibipiruna, é sugerido a aplicação de cupinicida no solo. A substituição poderá ocorrer na mesma calçada com o plantio de duas espécies. Uma delas a 2,0 m do lugar onde será retirada a Sibipiruna e a outra no mesmo canteiro onde se encontra o Resedá

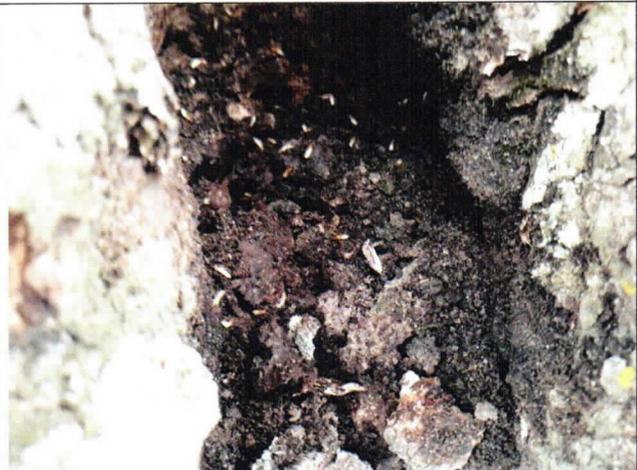
Foto 4. Detalhe da cavidade infestada por cupim.

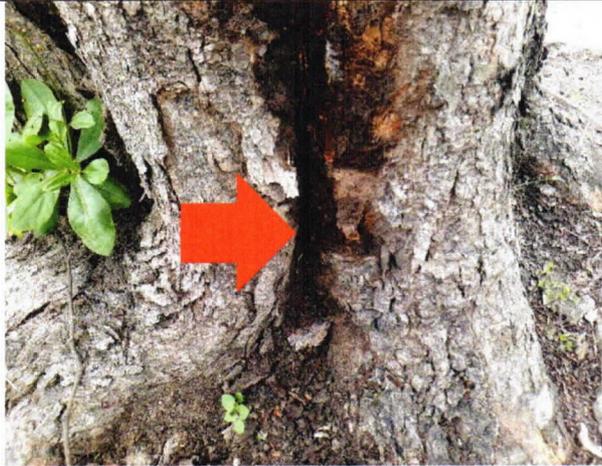
Foto 5. Reentrância na base com cupim.

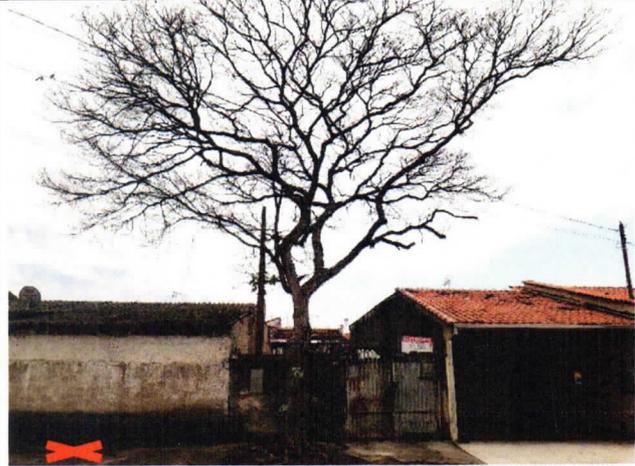
Foto 6. A marcação em X indica o local para o plantio de substituição.

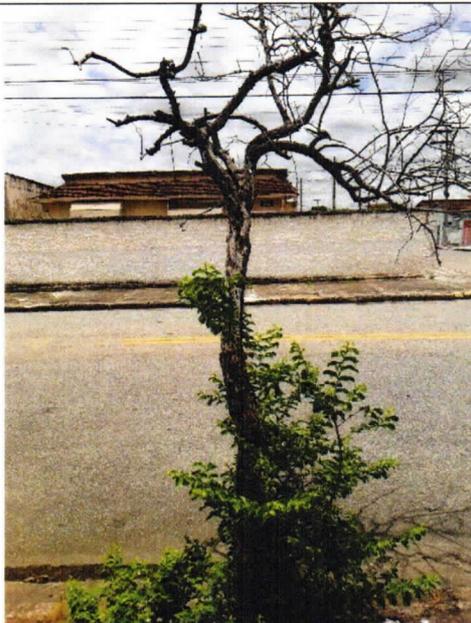
Na mesma calçada foi verificado a presença de **um exemplar de Resedá** (*Lagerstroemia indica*), espécie exótica de pequeno porte. Há muitas rebrotas no canteiro. O tronco maior e principal do arbusto está totalmente seco, morto. Inclina-se sobre o viário. A rebrota cresce toda perfilhada. Futuramente irá interferir na circulação dos pedestres.

Foto 7. Exemplar de Resedá.

Está localizado na esquina da Av. Antônio Alves de Carvalho Rosa com a rua Inês Michaela. É recomendada a supressão com a substituição no mesmo local.

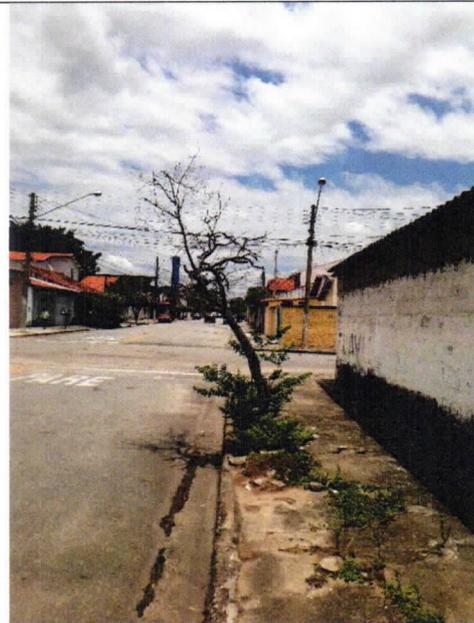
Foto 8. Exemplar morto com rebrotas na base.

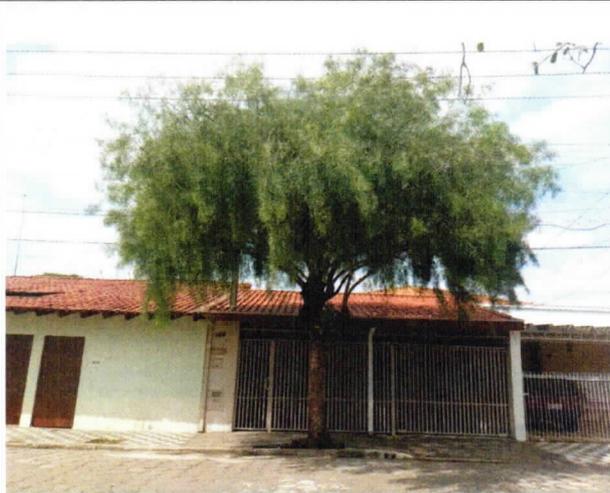
Esse exemplar, de origem nativa, possui 32,1 cm de DAP e altura estimada em 6,5 metros. Aparece em **bom estado fitossanitário**. Sua copa é formada apenas por ramos epicórmicos, oriundos da poda drástica constatada em época anterior.

Foto 1. Vista frontal da árvore, copa alta.

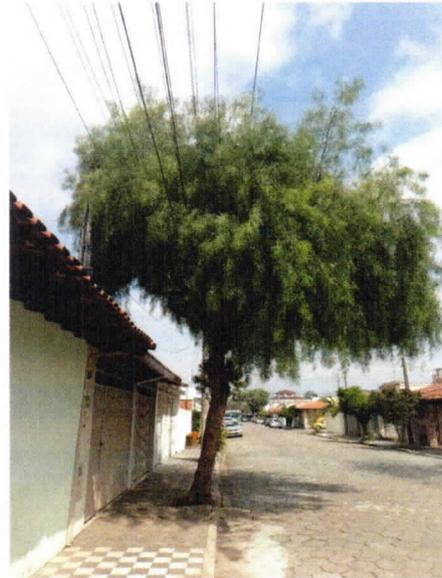
O exemplar está sob fiação de energia elétrica e foi evidenciado conflito de galhos com rede secundária de energia, bem como com fiação ramal e rede de comunicações. Sua copa está desequilibrada, com maior volume em direção ao viário, em decorrência de podas unilaterais em época recente, realizadas apenas na direção do telhado. Foram evidenciados galhos baixos sobre o telhado do imóvel adjacente.

Foto 2. Vista lateral da árvore, copa em conflito com
fação de comunicações.

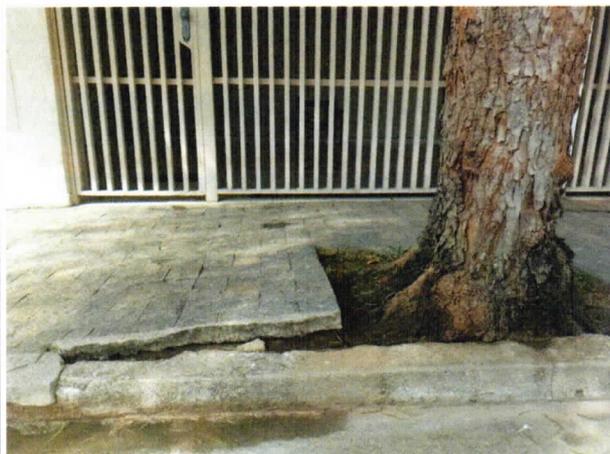
O pavimento da calçada apresenta danos leves, representado por uma trinca, que parte do canteiro onde está a árvore e atinge pelo menos duas peças de piso cerâmico da garagem do imóvel. Foi possível evidenciar levantamento do piso sob o portão, que chega a 2,0 cm de altura.

Foto 3. Vista do deslocamento do piso adjacente ao
canteiro.

Portanto, conforme o exposto e com base na Lei municipal nº 6.481/2022, artigo 16º, **é viável a supressão de um exemplar arbóreo nativo localizado em área pública (Aroeira-salsa), por motivo de danos atuais e potenciais ao patrimônio.**

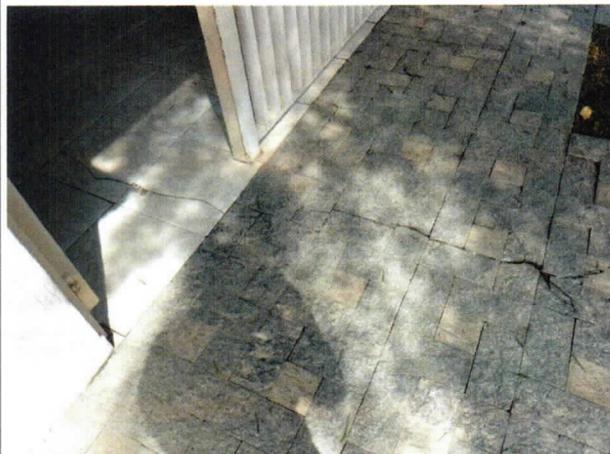
Foto 4. Vista da trinca na calçada que avança para
dentro do imóvel.

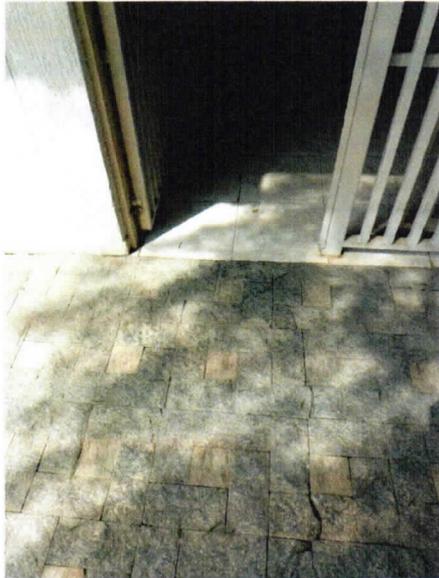
Foto 5. Vista da trinca na calçada e sob portão social.

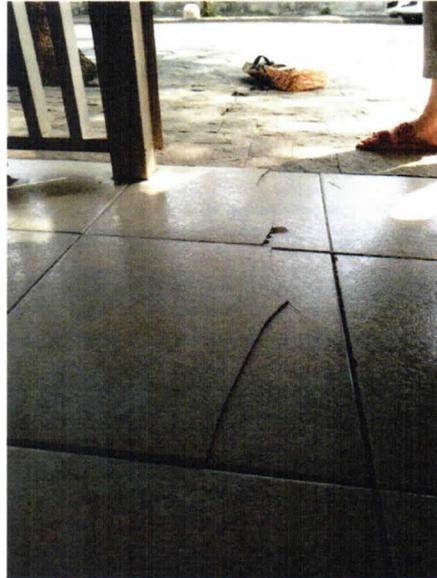
Foto 6. Vista de pisos trincados e levantados, sob portão social (dificuldade de uso dessa estrutura)

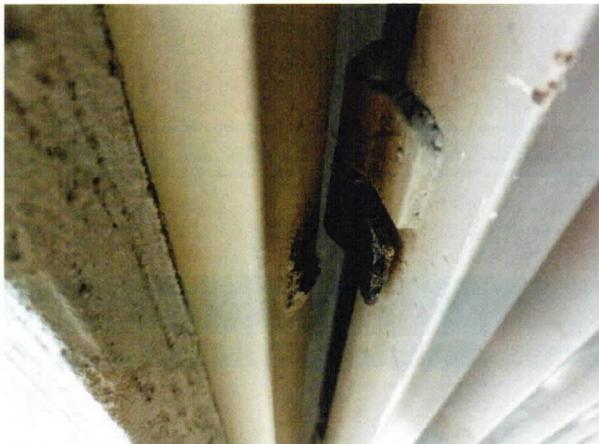
Foto 7. Vista de parte do portão, rompida, em razão de seu levantamento.

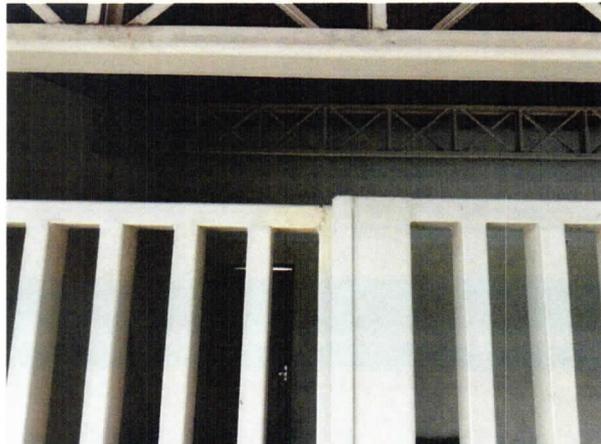
Foi notado que a folha de portão fixa foi deslocada para cima, por volta de 2,5 cm, que faz diferença com a folha móvel do portão. No momento da vistoria, o portão social abriu com dificuldade, pois uma de suas colunas raspa na parte fixa, muito provavelmente em decorrência do levantamento da folha fixa de portão. Um dos pontos de ancoragem do portão social se rompeu, em decorrência do levantamento dessa peça. Foi notado que o trilho da folha de portão móvel também teve um leve deslocamento para cima, sem ter sido possível medir essa diferença. Na região da garagem, foi notada sonoridade oca no piso. Segundo informou a moradora, nessa região da garagem, há caixa de passagem de esgoto subterrânea. Ao redor do canteiro, o levantamento de piso chega a 10 cm, paralelo à guia, no entanto, não configura qualquer impedimento ou dificuldade ao tráfego de transeuntes por esse local.

Foto 8. Vista da diferença entre as folhas de portão móvel (esquerda) e fixa (direita), com desnível de aproximadamente 2,5 cm

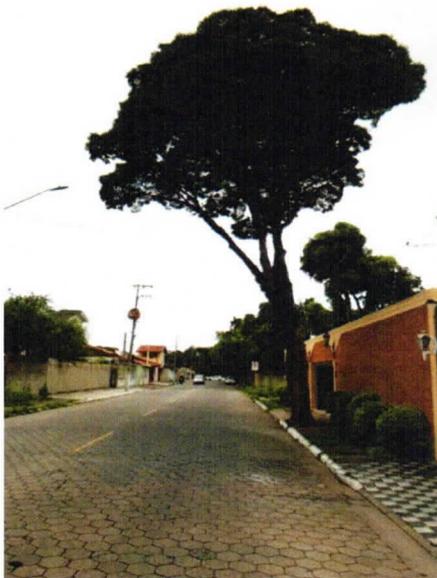
O exemplar de **Sibipiruna** (*Cenostigma pluviosa*), localizado na calçada, encontra-se com **ótimo vigor fisiológico.** Dista 1,25 metro do muro da fachada e as raízes do mesmo continuam aflorando pela calçada, causando deslocamento de placas de concreto, dificultando dessa maneira, a mobilidade.

Foto 1. Vista do exemplar de Sibipiruna localizado em área pública.

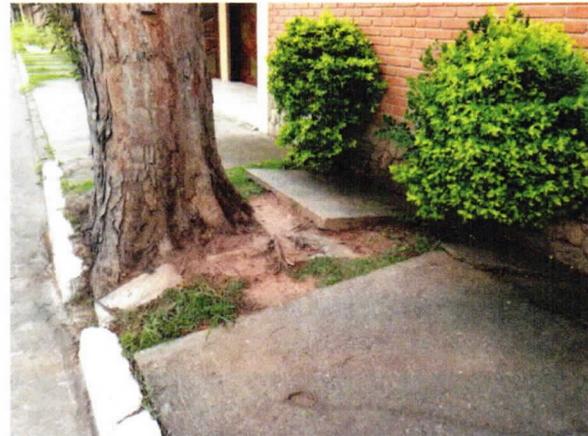
Foto 2. Placas de concreto levantadas pelas raízes da árvore.

Portanto, reiteramos o que já havia sido recomendado nos relatórios técnicos pretéritos, ou seja, reparos na calçada e a remoção de pelo menos duas placas de concreto, com posterior regularização do piso. Segundo a lei Complementar nº 68/2008, art 30º, “Os passeios danificados por arborização neles existentes serão reconstruídos às custas do município.” Logo, sugiro encaminhar o caso à mobilidade, em caráter de urgência, para tomada de providências cabíveis.

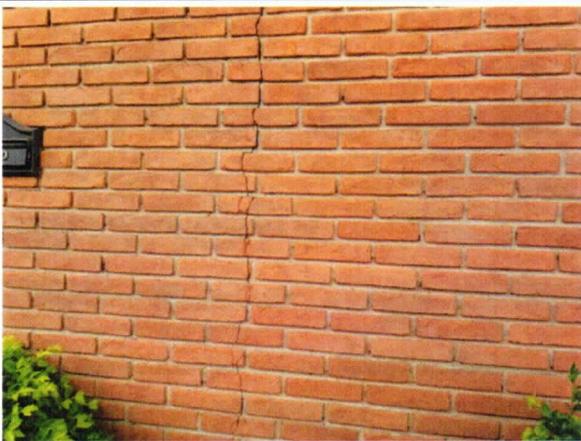
Na vistoria recente ao local, foi possível observar que a **situação do piso da calçada e do muro estão idênticas ao ano passado.** Notou-se que o muro de divisa do imóvel continua apresentando trinca vertical, porém sem progressão desta anomalia. Tal constatação está devidamente explicitada no relatório emitido pela Defesa Civil, quando dessa nova vistoria (nº 122/2021). Durante a presente vistoria, foi possível constatar que **foi realizada poda na parte aérea**, com redução de seu volume, mitigação de potenciais conflitos e reequilíbrio da copa.

Foto 3. Vista da trinca vertical no muro com tijolos à vista.

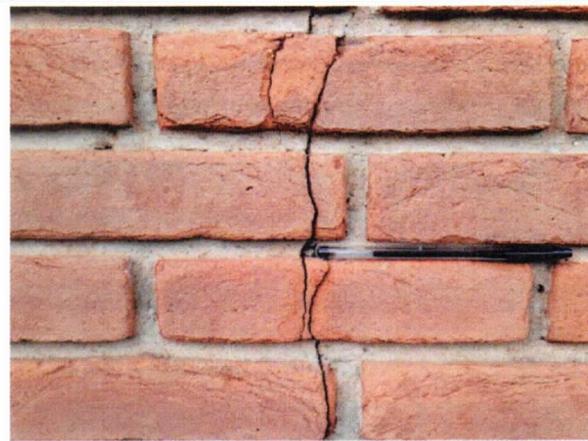
Foto 4. Detalhe da trinca vertical.

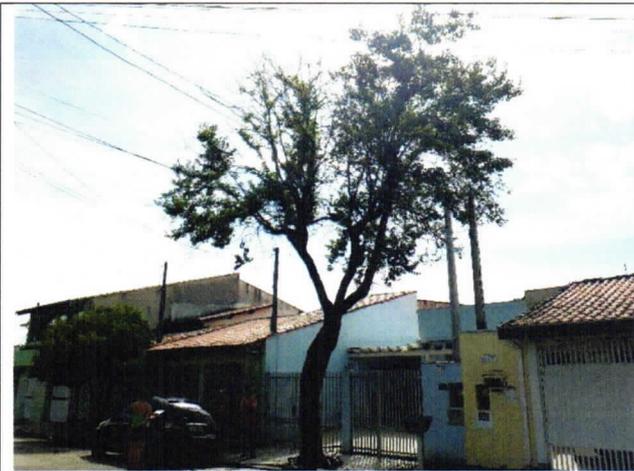
O exemplar em tela com altura estimada em 12 metros possui DAP de 52,2 centímetros. A arquitetura de copa se apresenta descaracterizada. Está elevada, rala e levemente desequilibrada. A copa é formada predominantemente por ramos epicórmicos. Os galhos se projetam em direção ao imóvel. As folhas apresentam um tamanho menor comparado a outros exemplares da mesma espécie e há muitos ponteiros secos. Aparentemente, em época anterior, houve poda de destopo. Há resquícios de toco de galhos podados.

Foto 1. Vista geral do exemplar arbóreo de Pata-de-vaca.

Portanto, conforme o exposto e com base na Lei municipal nº 6.481/2022, **é recomendado supressão de um exemplar de Pata-de-vaca, espécie exótica em área pública, em razão da saúde e estabilidade do exemplar estar comprometidos**, colocando em risco pessoas, edificações ou equipamentos públicos adjacentes. A **compensação corresponde a 10X1, ou seja, 10 mudas arbóreas de espécies diversas do bioma Mata Atlântica.**

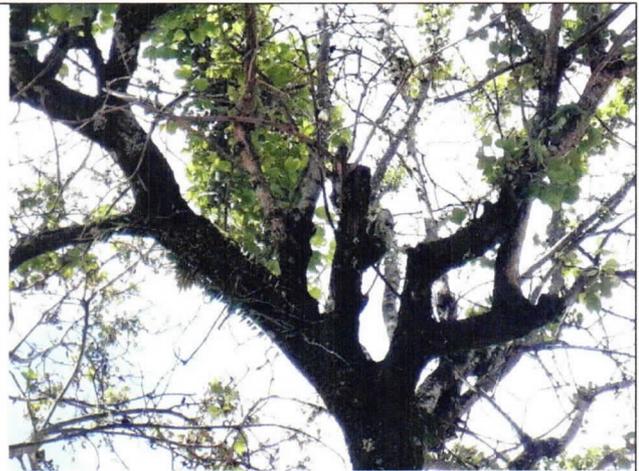
Foto 2. Indícios de poda de destopo. Restos de toco na copa.

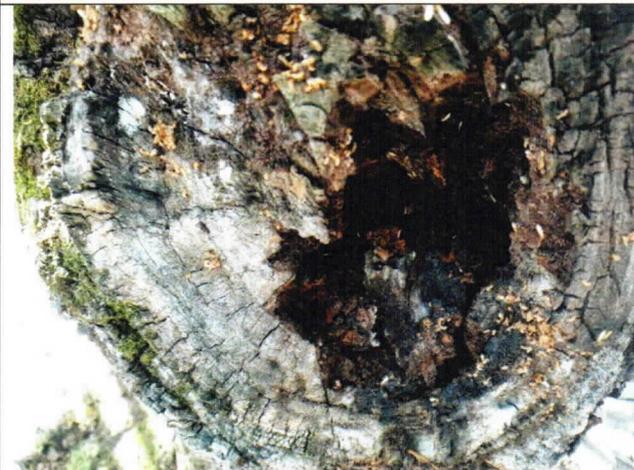
Foi observado ocorrência de podas antigas em galhos baixos. No local da cicatriz foi possível evidenciar a presença de cupins mortos. No local a madeira está esfarelando. Sob a cicatriz há infestação de cupins em alta intensidade. A cavidade formada pelo ataque dos cupins avança no sentido diagonal e apresenta 33,0 cm de profundidade. Aparenta não atingir o cerne. A sonoridade de madeira oca se restringe ao redor dos pontos onde foram observados os insetos.

Foto 3. Detalhe da presença de cupins na cavidade.

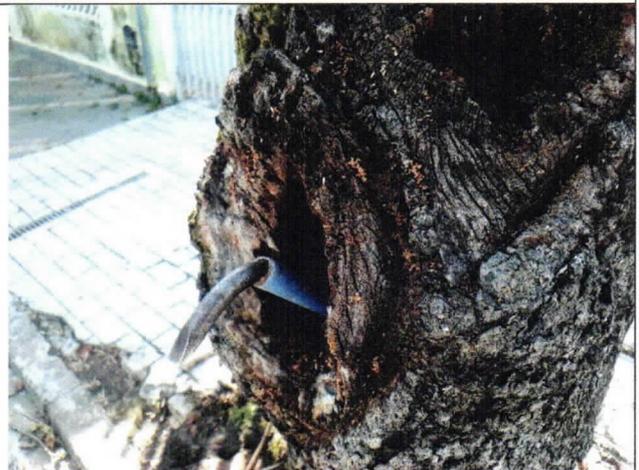
Foto 4. A cavidade apresenta 33 cm de profundidade.

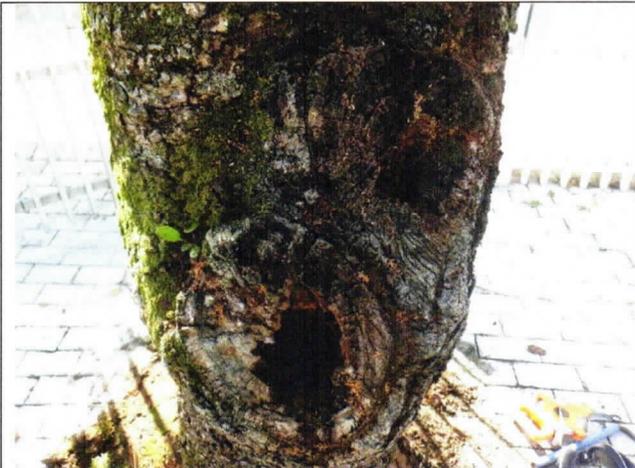
Foto 5. Local de revoadas dos insetos termíticos.

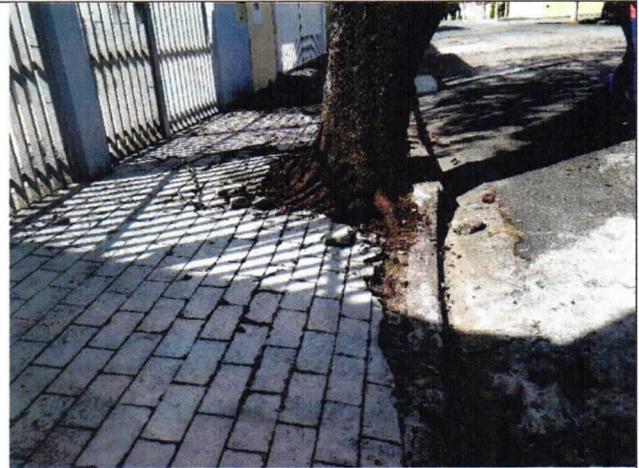
Foto 6. Raiz exposta

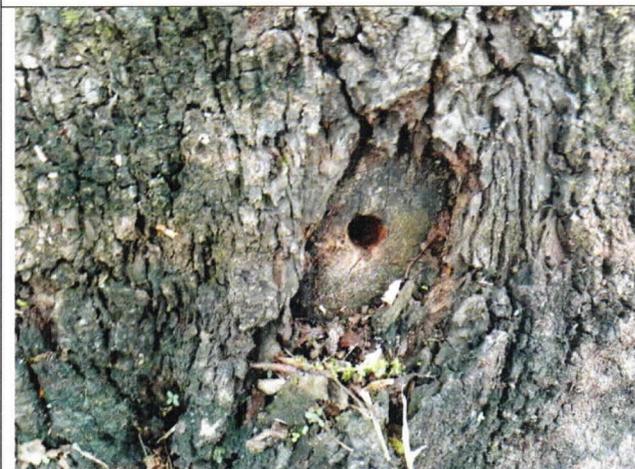
A base da árvore apresenta um dano antigo com cerne exposto. Foi observado indício do uso de furadeira, há um furo na madeira, no entanto não foi finalizado e não atinge o cerne. Foi observado danos antigos na raiz e presença de formigas carpinteiras em baixa intensidade. O colo está sufocado.

Foto 7. Indícios de furo com furadeira.

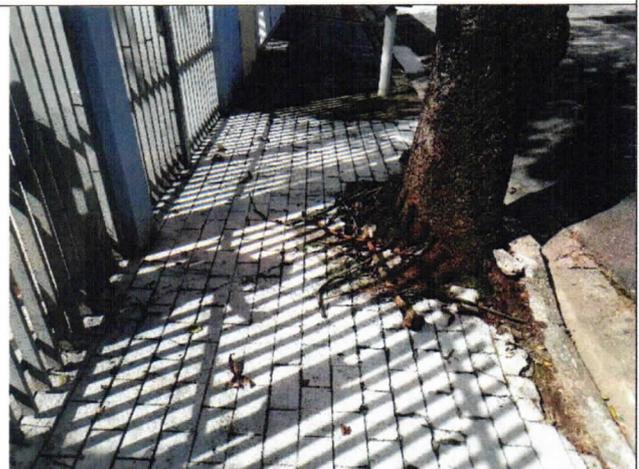
Foto 8. Danos leves na calçada.

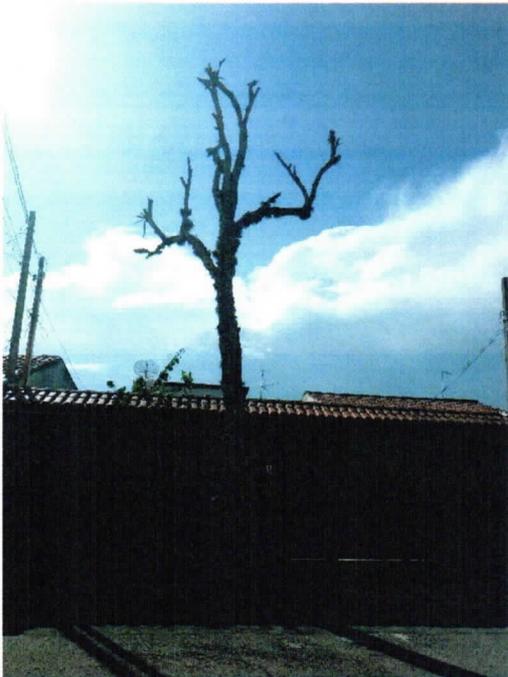
Pois bem, durante a presente vistoria foi possível verificar que **o exemplar de Ipê-branco** presente na calçada defronte ao imóvel nº 371 **recebeu poda drástica em época recente**. Em sua copa, restou apenas um pequeno galho com material vegetativo (folhas).

Foto 1. Vista frontal da árvore, sem copa. Possível notar as fiações ramais nas laterais da residência.

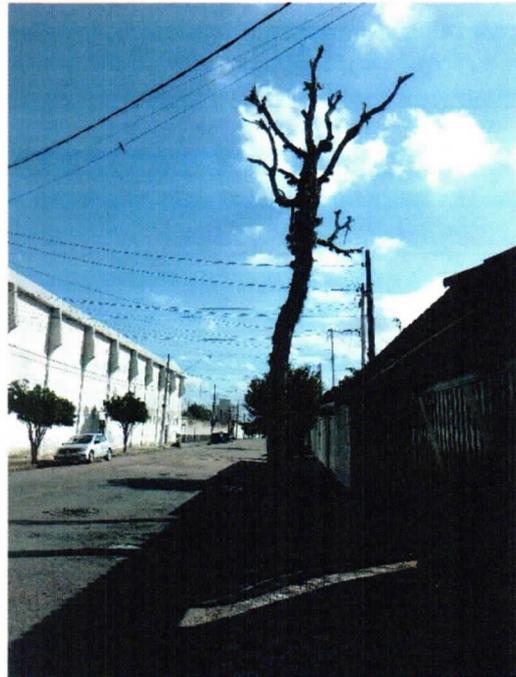
Foto 2. Vista lateral da árvore, sem copa.

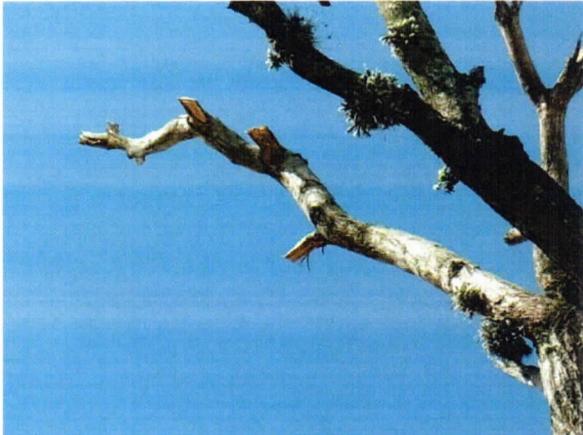
Nas cicatrizes dos galhos podados, é possível perceber **que a poda foi feita com as ferramentas e técnicas inapropriadas**. Boa parte dos galhos podados está cisalhado, o que indica poda com ferramenta de impacto (machado, facão, outro), e ainda **todos os galhos podados apresentavam embira**, que é a remoção da casca externa, mais o tecido do câmbio, quando o galho a ser podado não foi devidamente contornado. Com isso, quando o galho podado cai, leva consigo parte da casca logo abaixo, originando danos superficiais, mas extensos, que podem servir de portas de entrada para patógenos.

Foto 5. Vista de parte da copa podada, os tocos de galhos com sinais de embira.

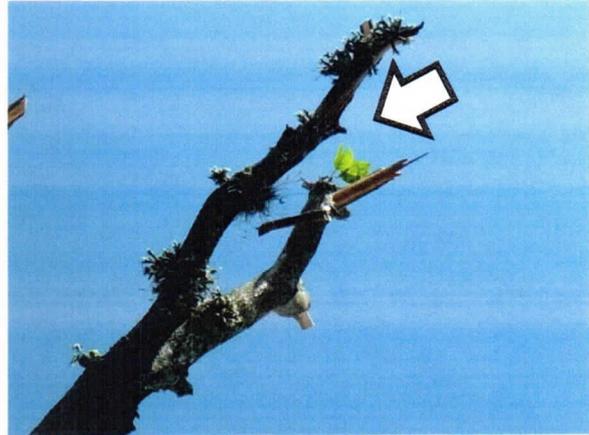
Foto 6. Vista da única brotação vegetativa da árvore.

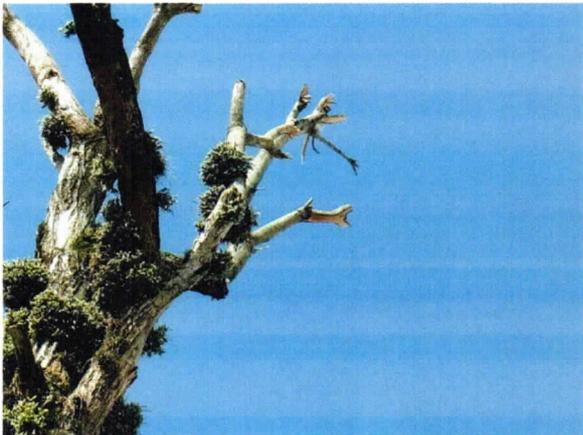
Foto 7. Vista da copa podada drasticamente. Possível notar muitas epífitas nos galhos.

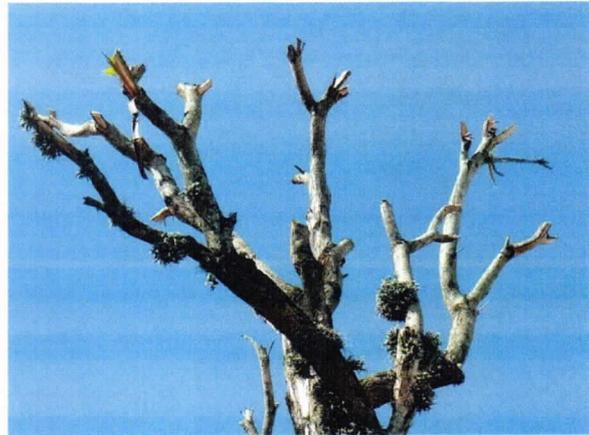
Foto 8. Vista da copa podada drasticamente.
