LAUDO DE PERÍCIA ESTRUTURAL

ESCOLA DE ENSINO FUNDAMENTAL PROF. TITO MÁXIMO
INCÊNDIO DE EDIFICAÇÃO

LOCAL: Praça Luís Sipúlio Filho, 81 – Parque Santo Antônio – Jacareí/SP

DOCUMENTO: Avaliação de anomalias

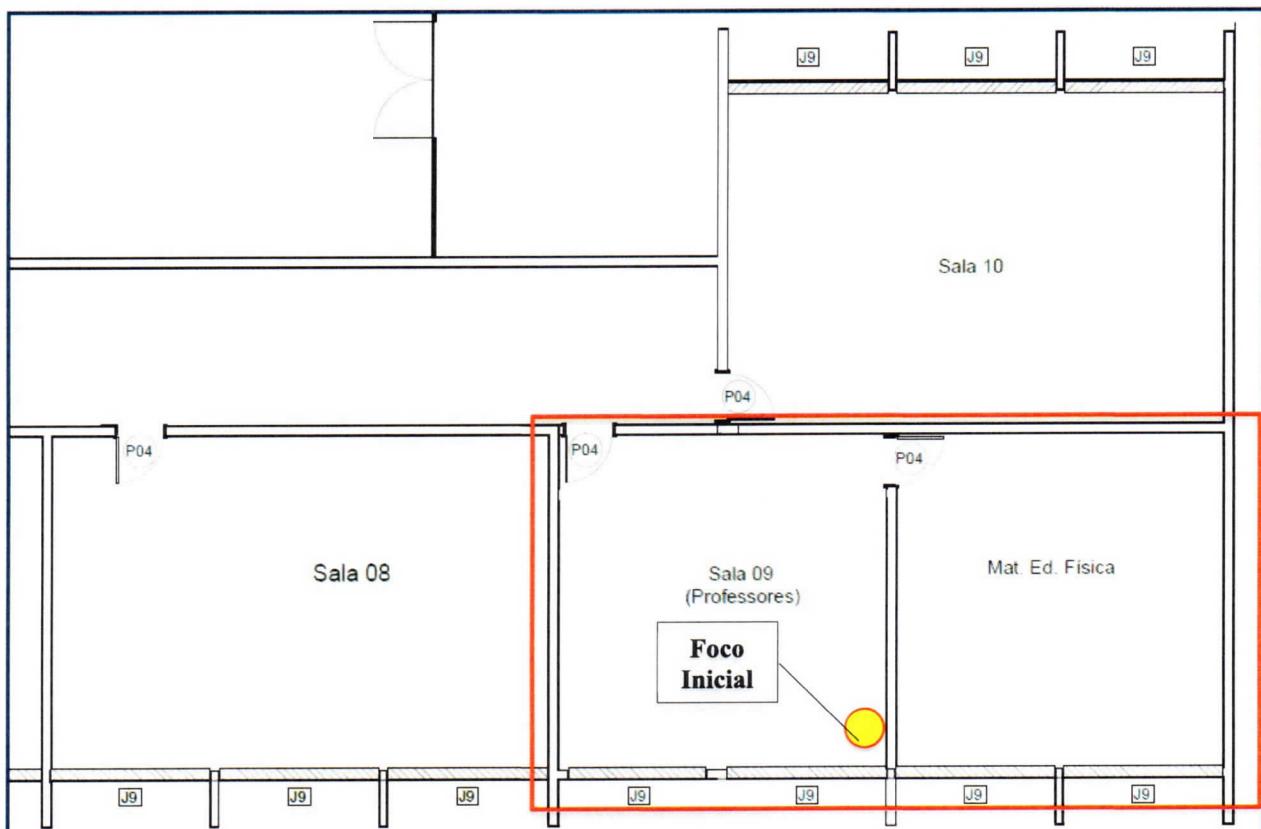
Figura 2 – (ELM, 2025) Croqui – planta baixa indicando a área vistoriada, em vermelho a região do sinistro e amarelo o foco do incêndio.

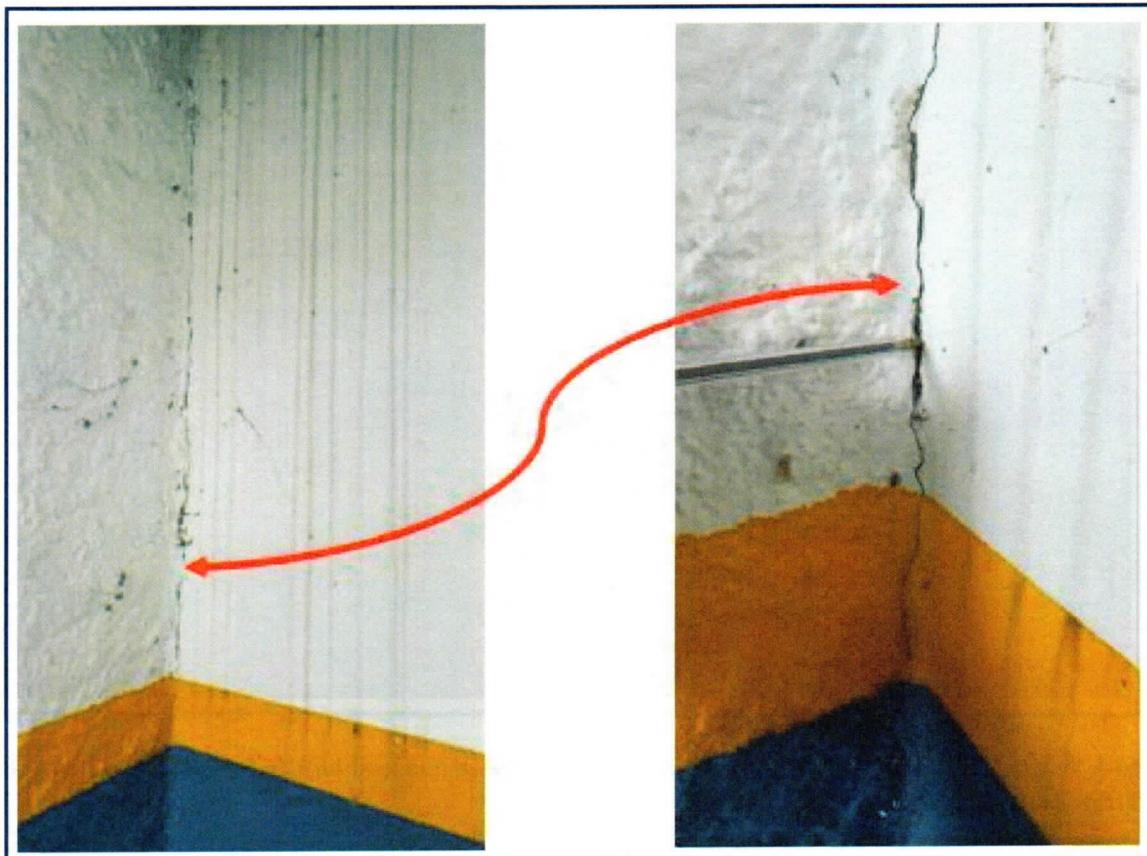
Foto 2: Junção da parede da porta de entrada da sala 10 com a sala 9 (sala dos professores): fissura de dilatação da alvenaria devido à variação térmica.

→ Reparar as trincas de alvenaria com selante acrílico flexível. Recomenda-se a utilização de telas de fibra de vidro ou poliéster para reforço e posterior reconstituição dos acabamentos.

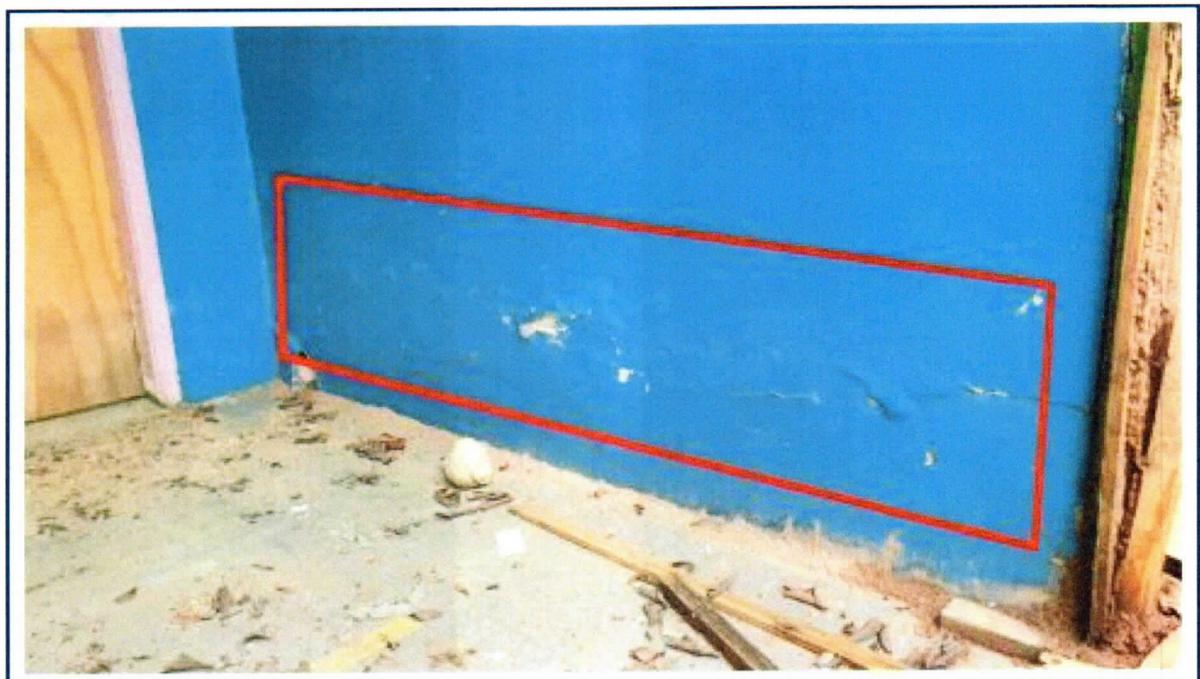
Foto 3: Umidade excessiva na entrada da sala, causada pelo excesso de água para extinguir o incêndio.

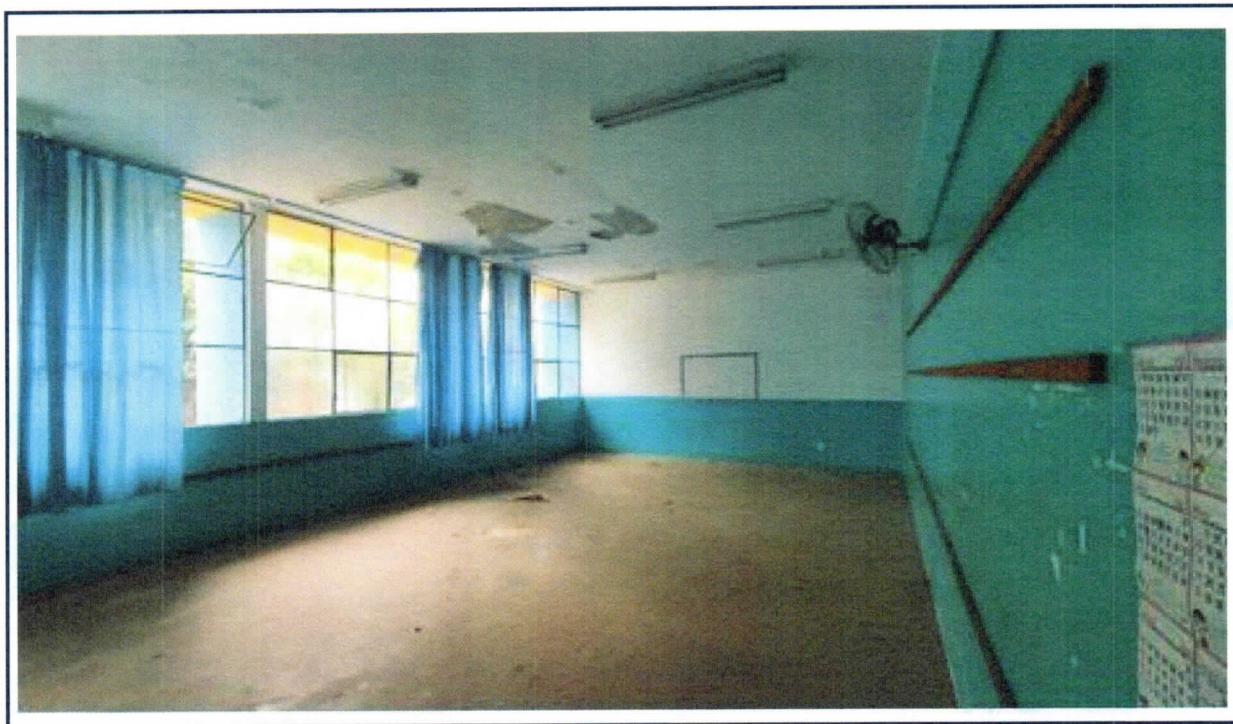
Foto 4: Visão geral da sala sem vestígio de incêndio. Observa-se que a pintura do forro está descascando devido às infiltrações de água de chuva pelo telhado.

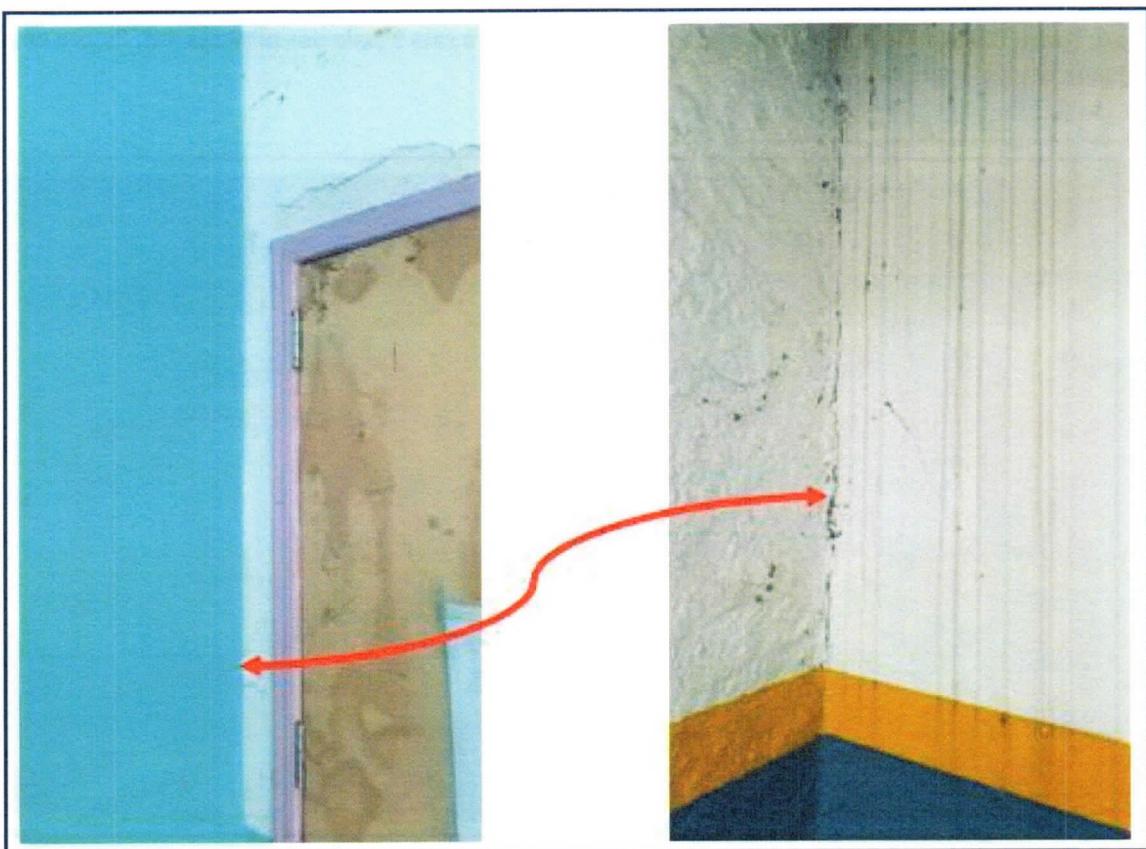
Foto 5: Parede da porta de entrada a sala 10. A mesma trinca que aparece na parede da porta pelo lado de fora, (foto 2) não aparece pelo lado de dentro.

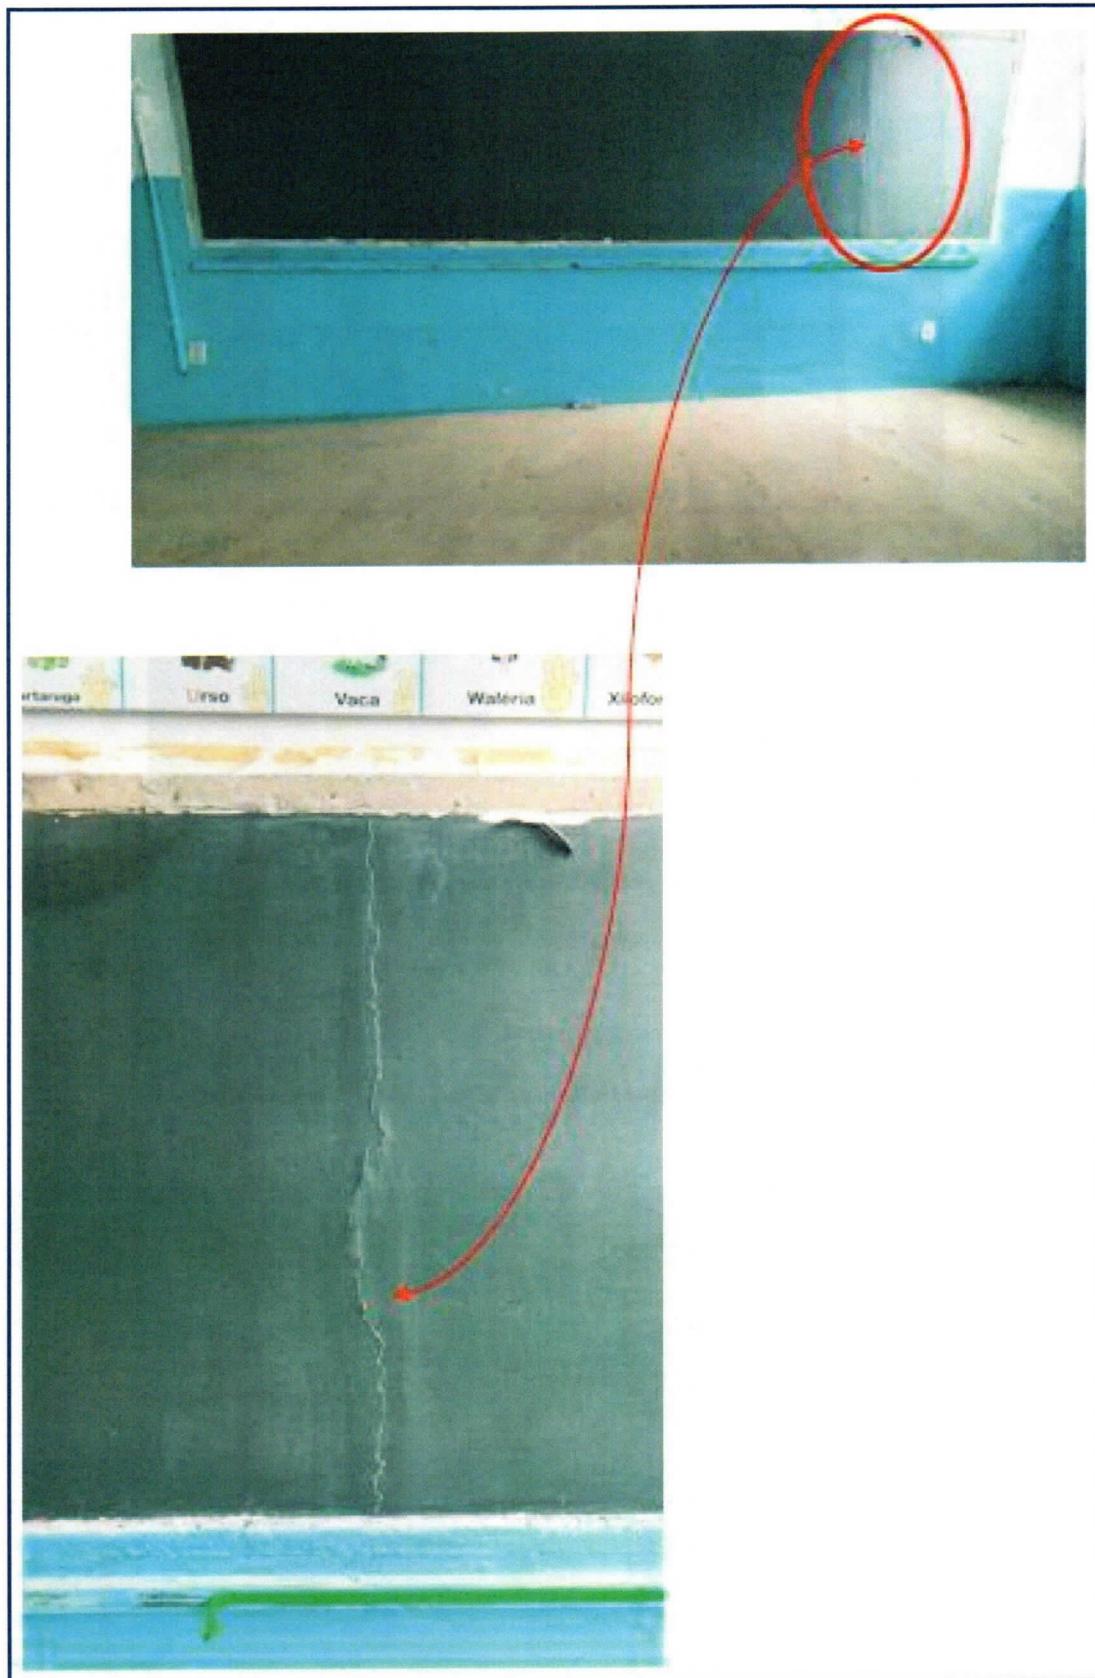
Foto 6: Vista da parede do quadro negro, observando-se uma trinca vertical no lado direito do quadro que recebeu tratada anterior em data anterior ao incêndio.

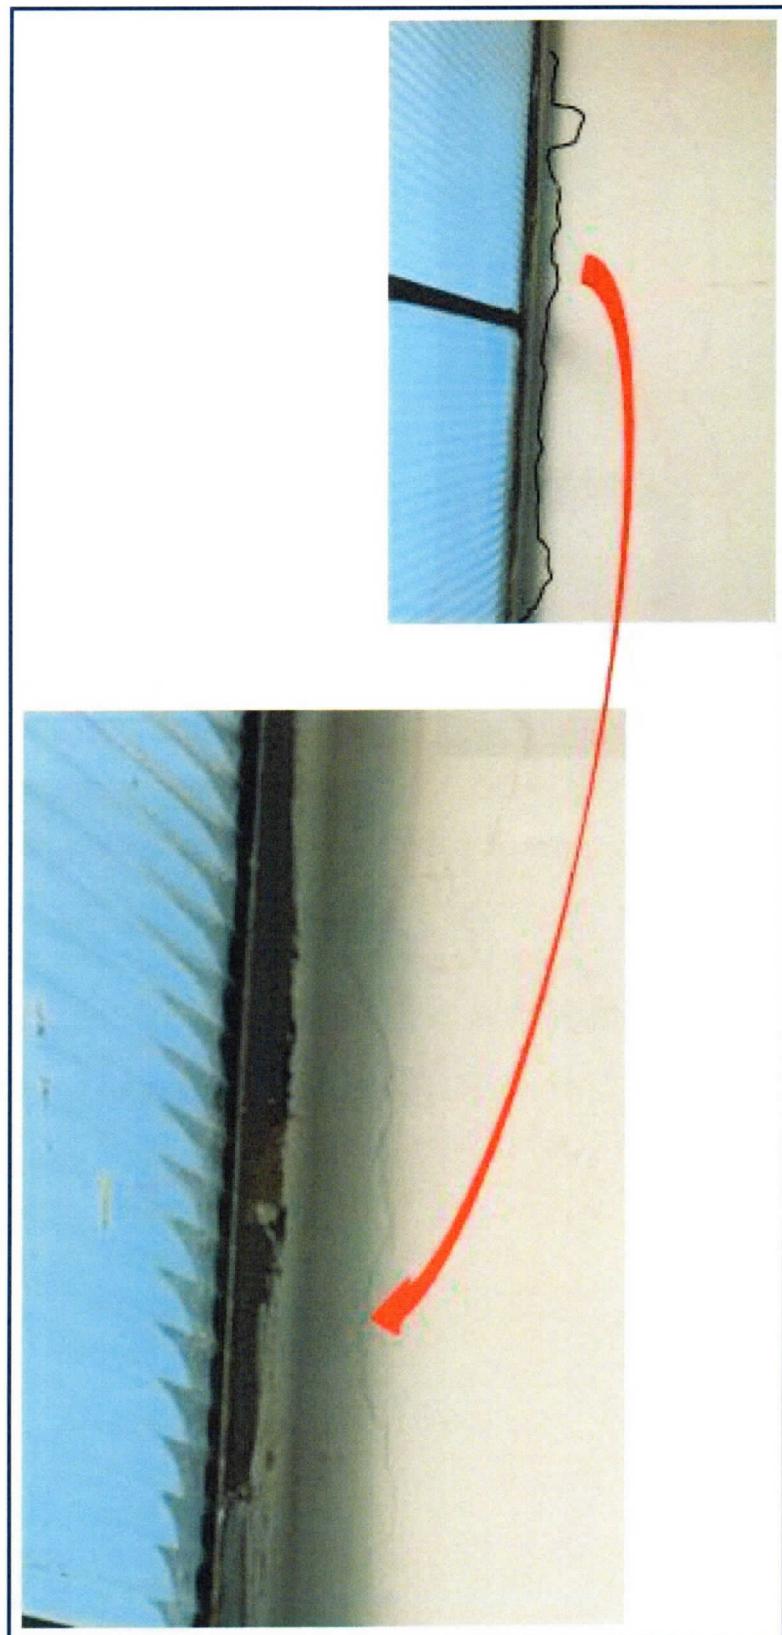
Foto 8: Vista da fissura na parede de alvenaria nos fundos da sala, junto a esquadria de ferro, em decorrência de movimentação da estrutura nessa interface.

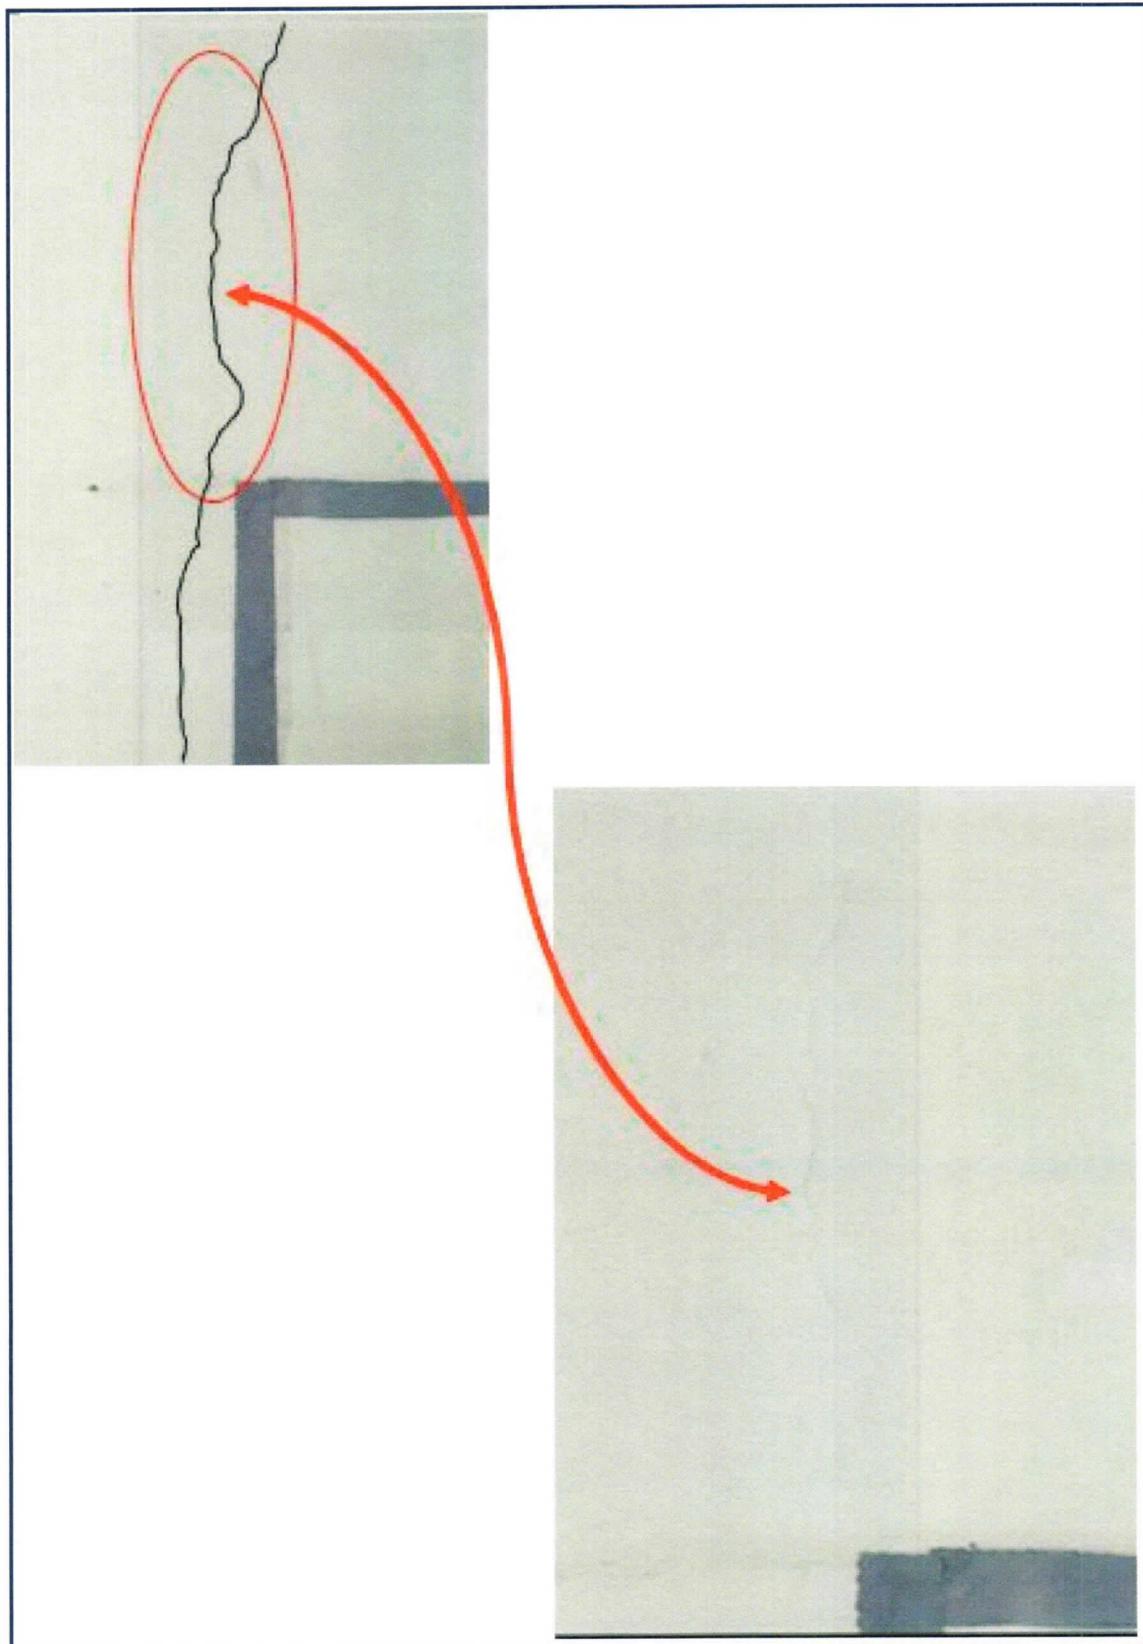
Foto 9: Fissura vertical localizada na parede de alvenaria nos fundos da sala, com sinais de intervenção anterior, evidenciado pela diferença de texturas entre os acabamentos.

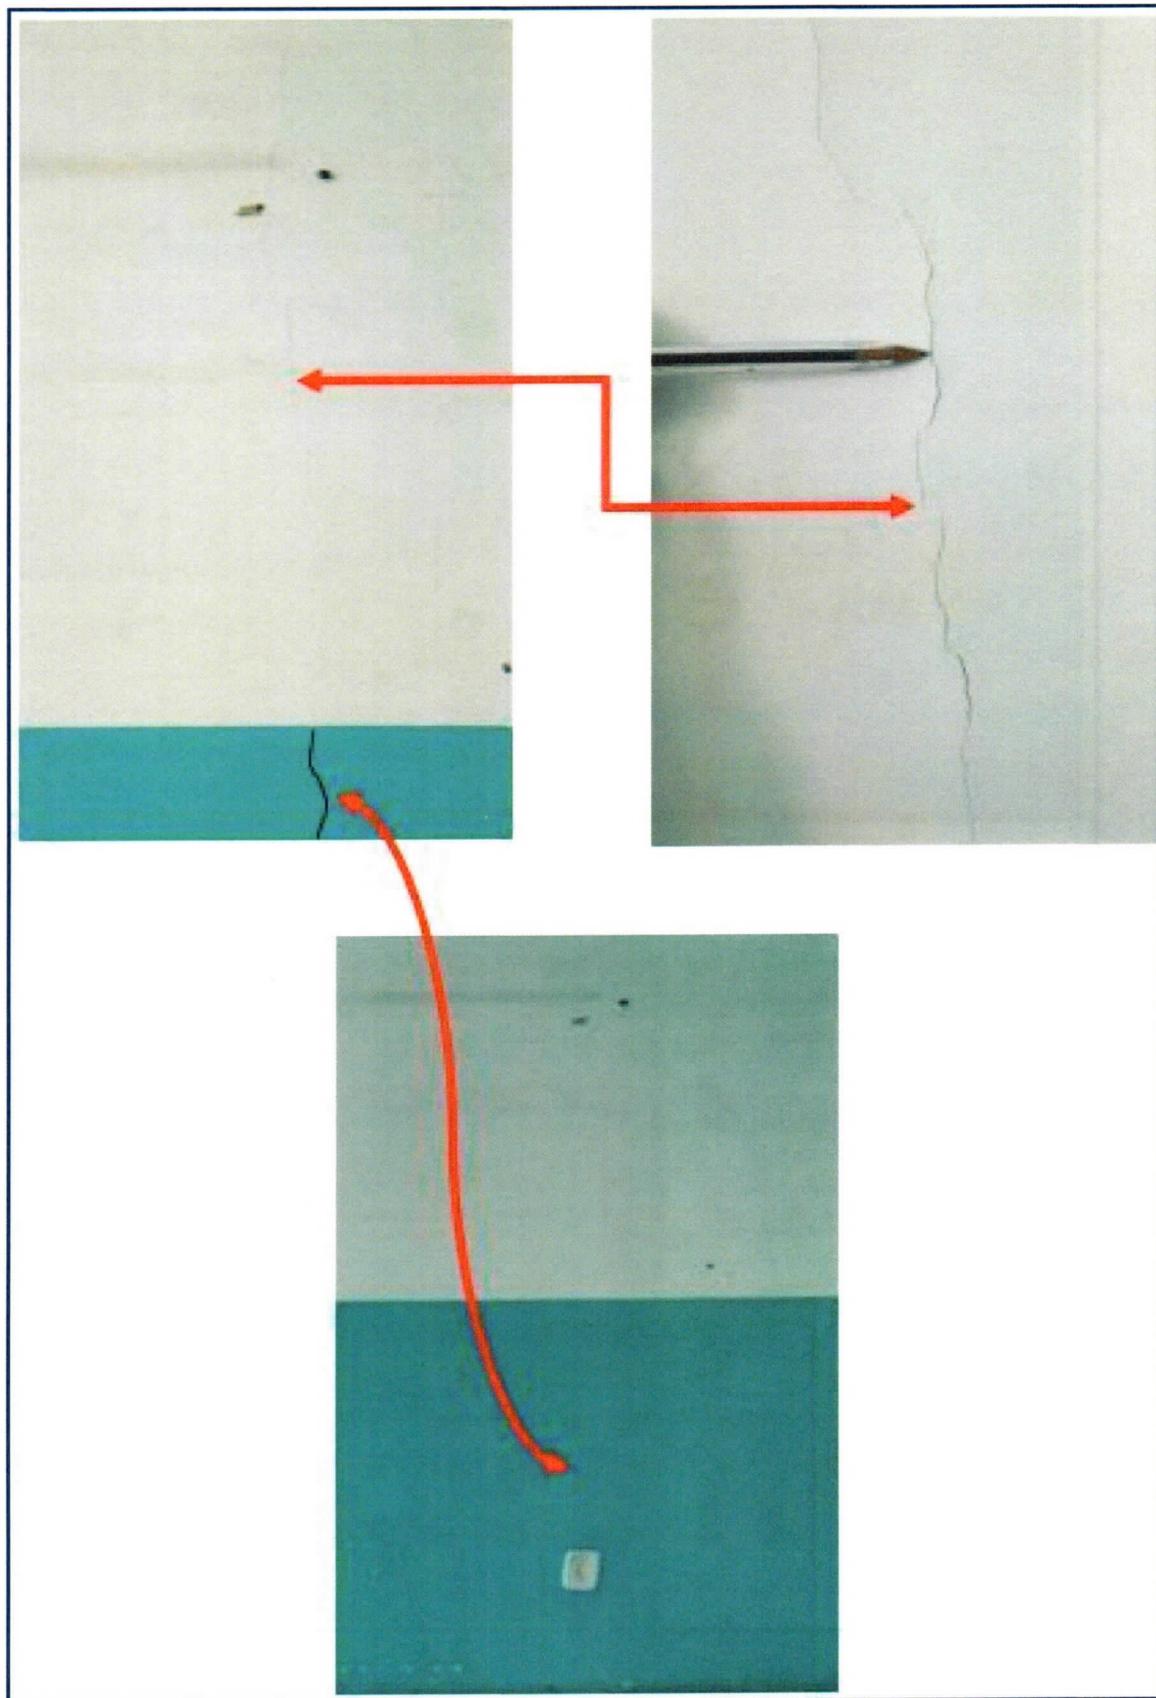
Foto 10: Vista da parede de alvenaria do fundo da sala, apresentando fissura vertical, decorrente da instalação elétrica de uma tomada nova.

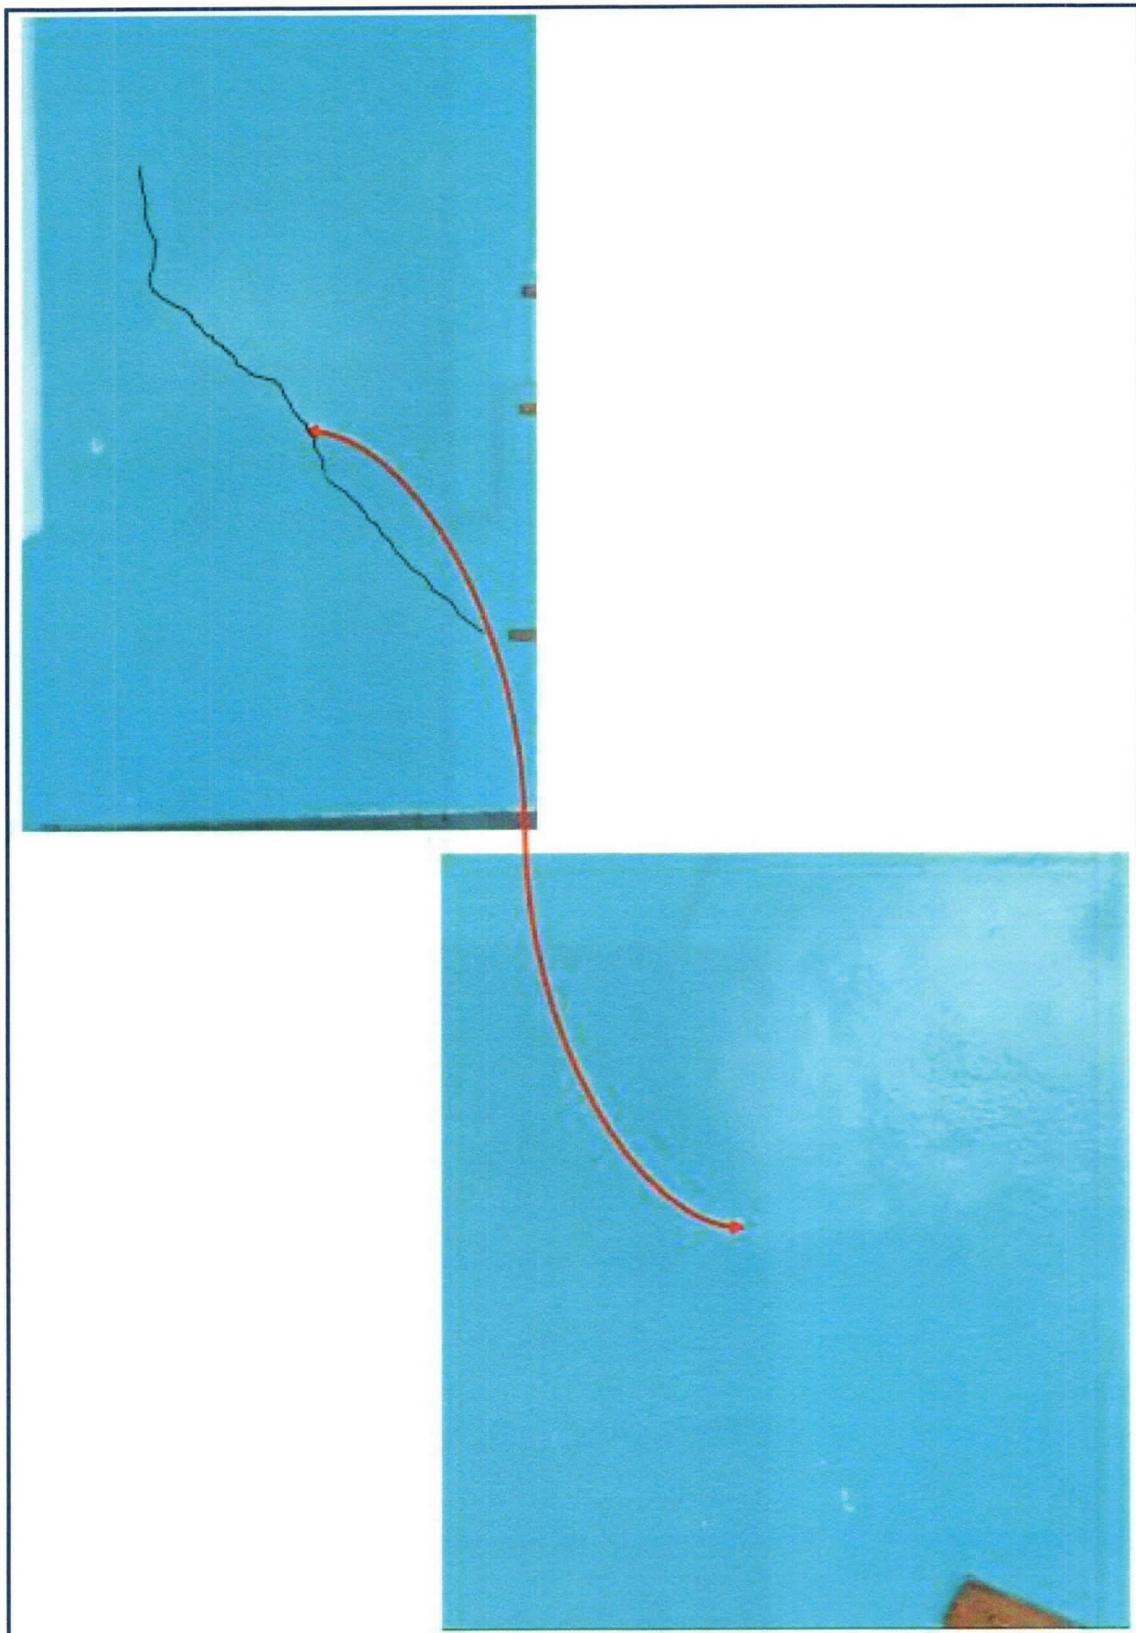
Foto 11: Fissura vertical localizada na parede de alvenaria, com sinais de intervenção anterior, evidenciado pela diferença de texturas entre os acabamentos.

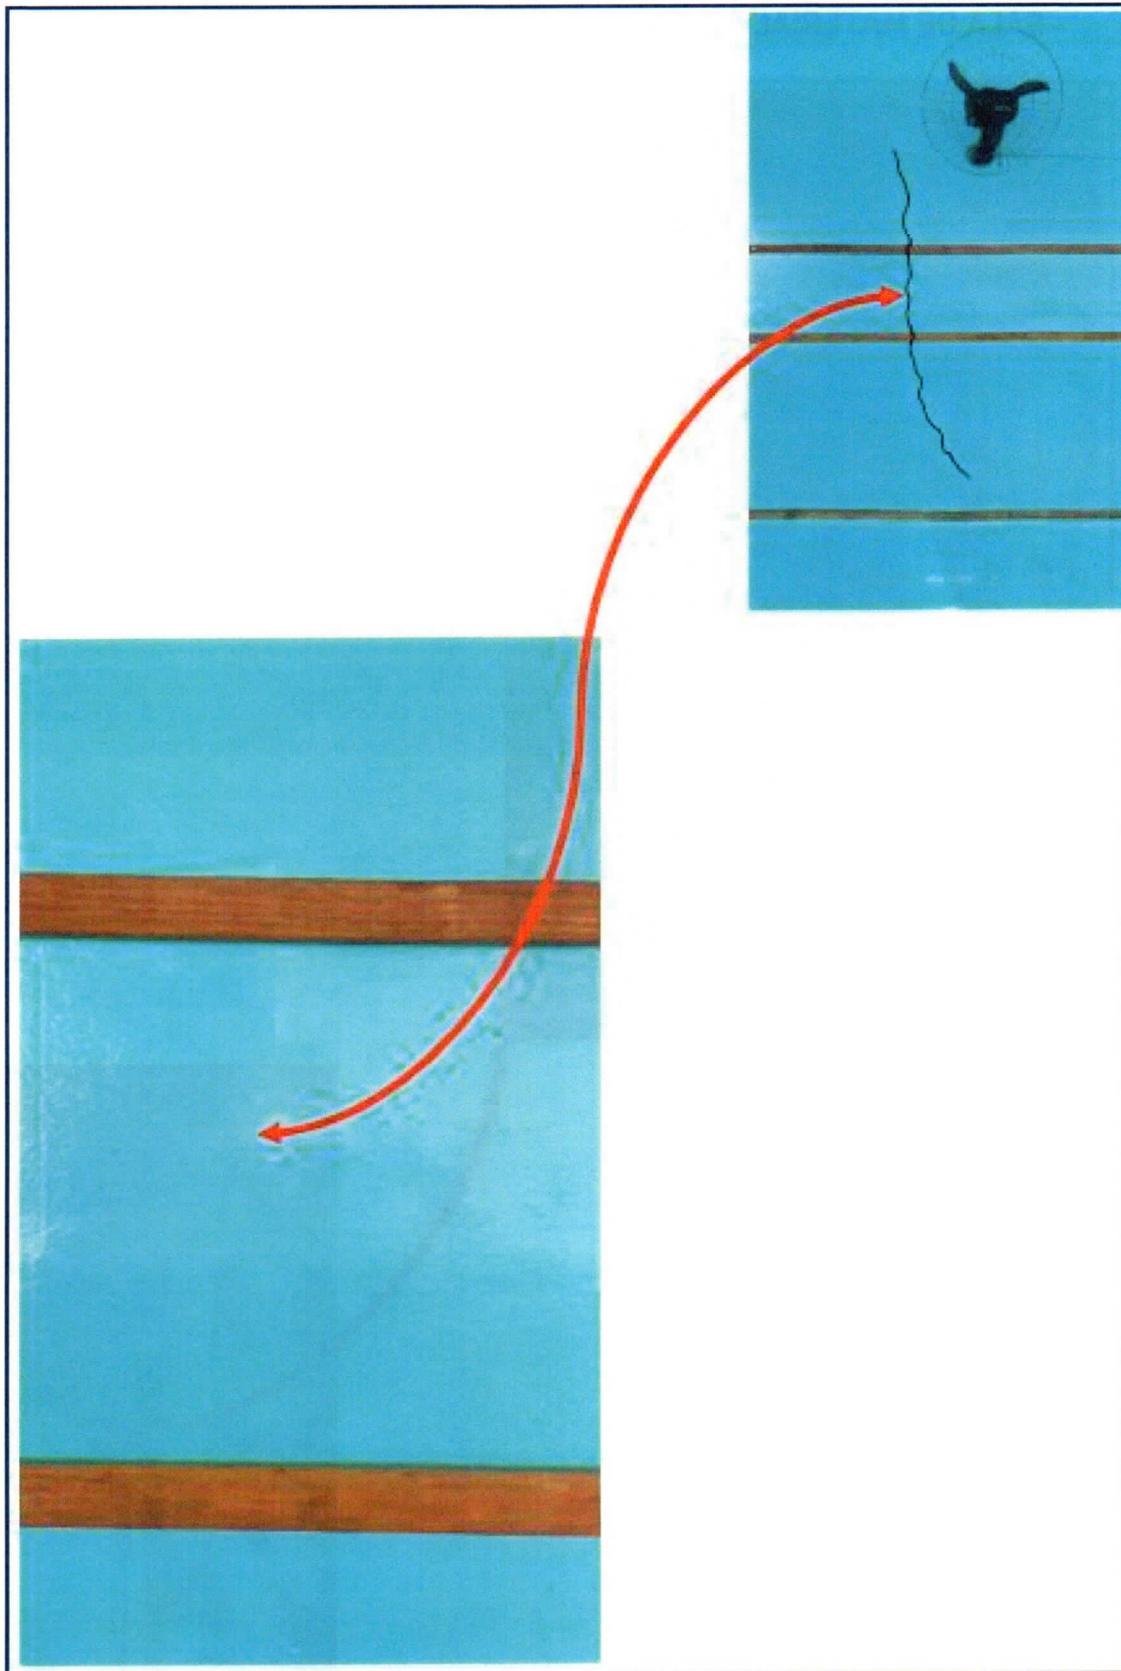
Foto 12: Parede à direita vista de quem adentra pela porta (paralela à parede com os vitrões) com fissura vertical existente, conforme se observa nas diferenças de textura do acabamento.

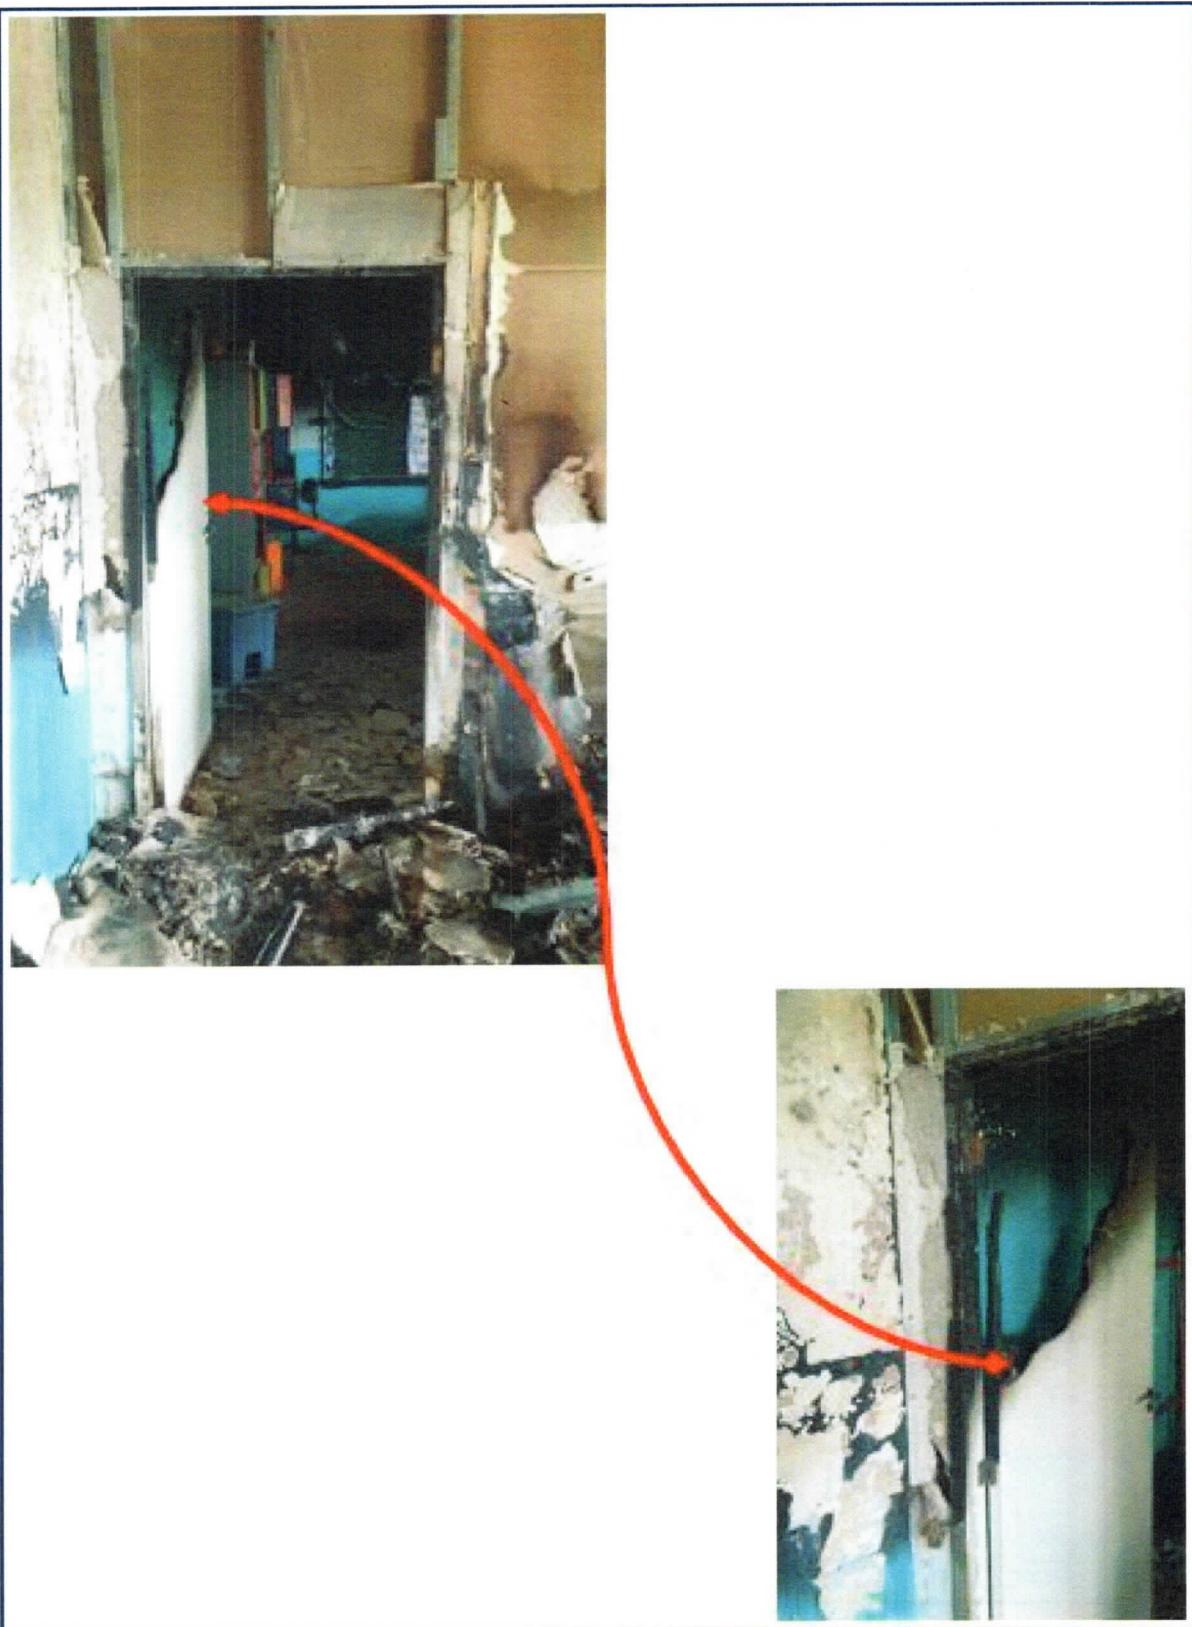
Foto 13: Vista da porta de entrada da sala queimada na parte superior, indicando que estava aberta no momento do incêndio, facilitando a propagação do fogo por convecção (quando o calor é transmitido pelo movimento ascendente de gases combustíveis).

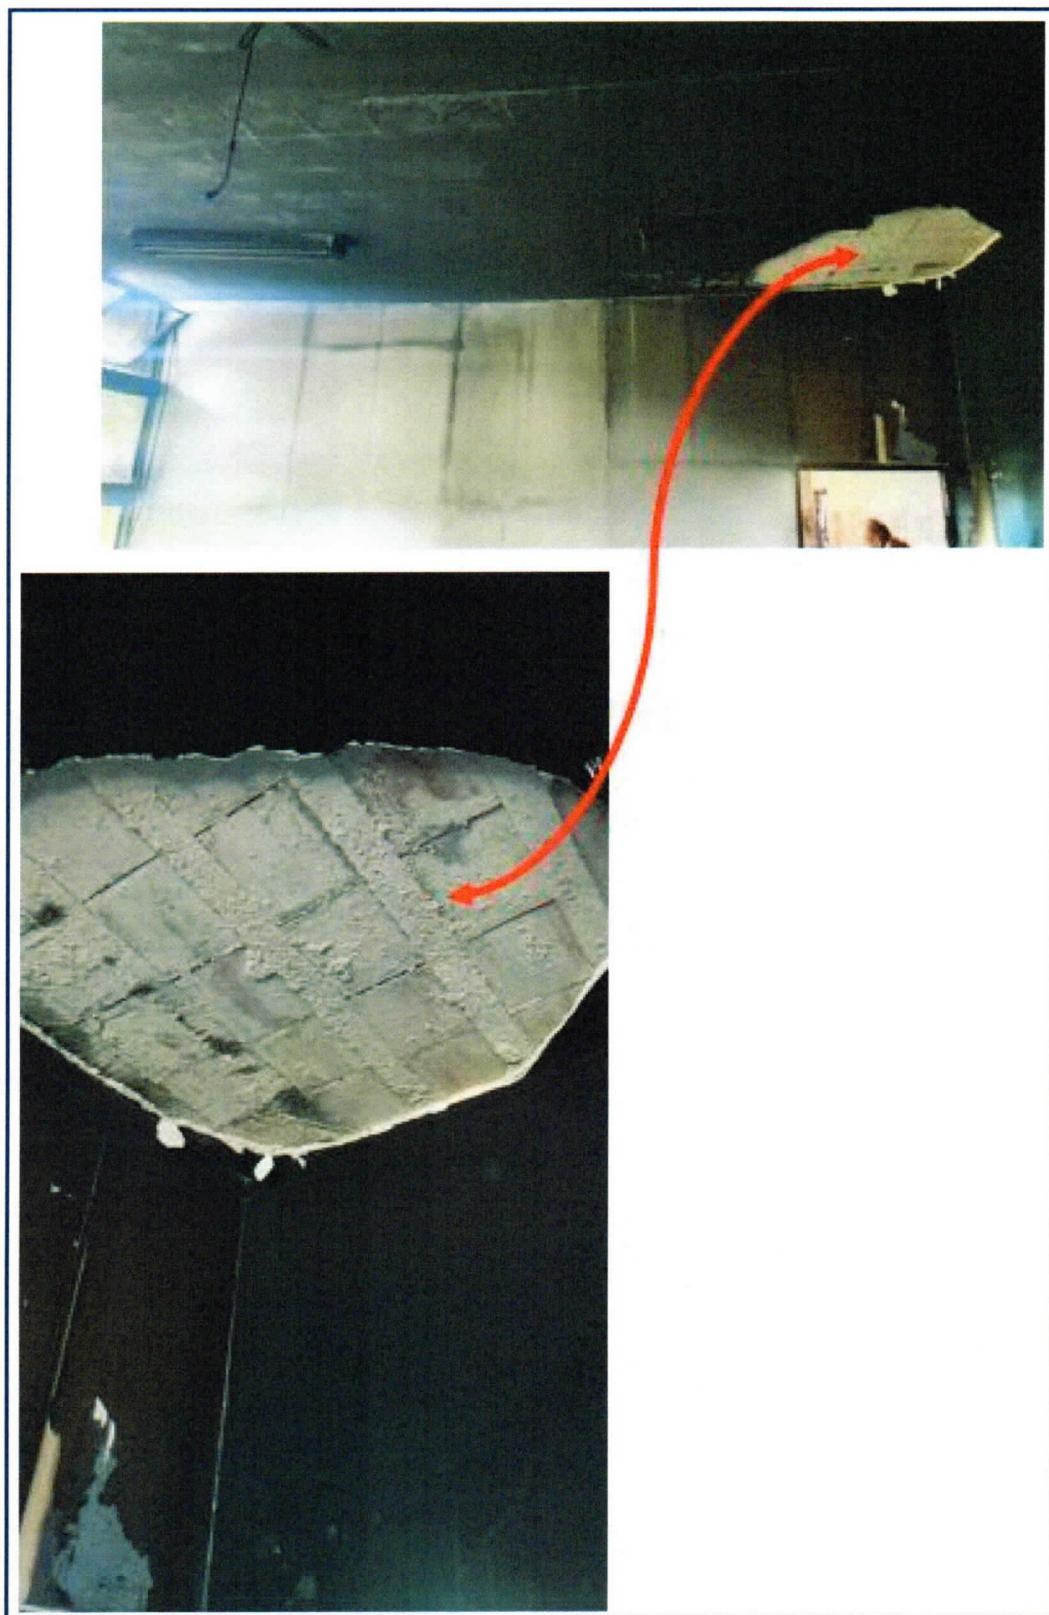
Foto 14: Vista do forro da laje treliçada, danificada pela ação do fogo que se propagou pela abertura da porta, gerando um novo foco de incêndio, resultando no desplacamento do reboco [revestimento de argamassa] por dilatação decorrente da alta temperatura.

Já na **sala material de educação física**, o fogo foi bem menos agressivo, e os efeitos encontrados foram cor preta devido à fumaça, tinta das paredes na parte superior derretida e sinais de trincas e fissuras já existentes mais evidentes devido às altas temperaturas. A esquadria permaneceu intacta, apenas com fuligem do incêndio.

- **Estruturas de concreto armado:**
→ Recomenda-se a substituição da laje nas regiões diretamente afetadas: **Sala 9 e Sala de Material de Educação Física**, por outra nova com as mesmas características.

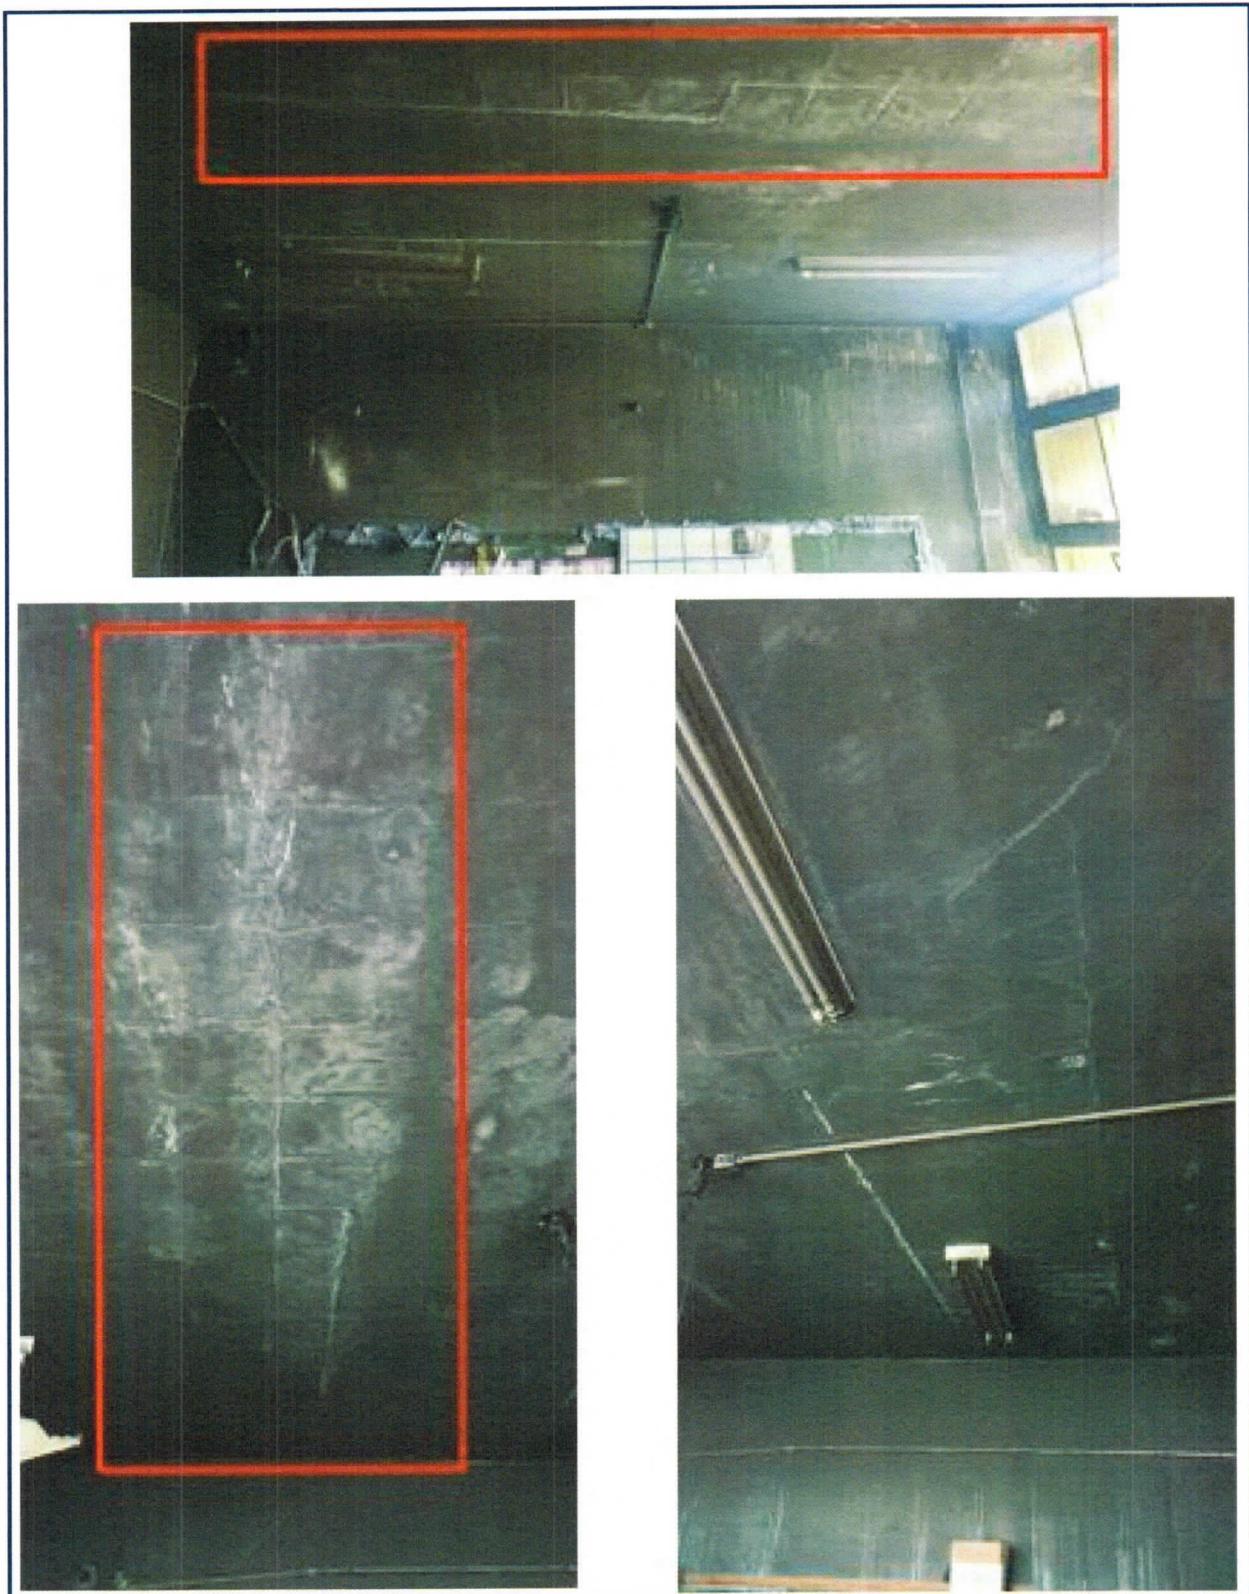
Foto 15: Vista do teto e parte superior da parede com grande concentração de fuligem decorrente da fumaça preta. Observa-se fissuras no revestimento da laje devido a dilatação pela variação de temperatura.

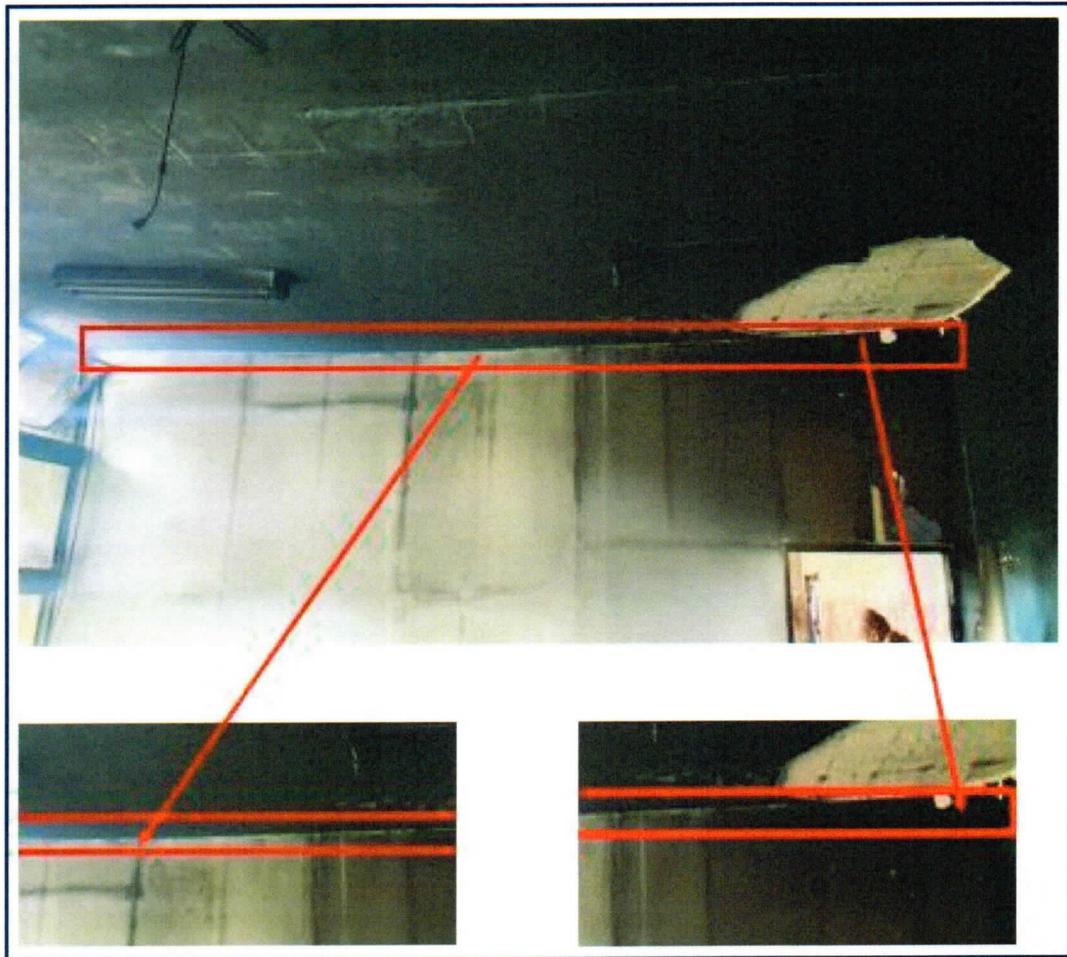
Foto 16: Outra vista do teto e parte superior da parede com grande concentração de fuligem decorrente da fumaça preta. Observa-se fissuras no revestimento da laje, além da deformação vertical ocasionada pela temperatura elevada.
