LAUDO DE PERÍCIA ESTRUTURAL

ESCOLA DE ENSINO FUNDAMENTAL PROF. TITO MÁXIMO
INCÊNDIO DE EDIFICAÇÃO

LOCAL: Praça Luís Sipúlio Filho, 81 – Parque Santo Antônio – Jacareí/SP

DOCUMENTO: Avaliação de anomalias

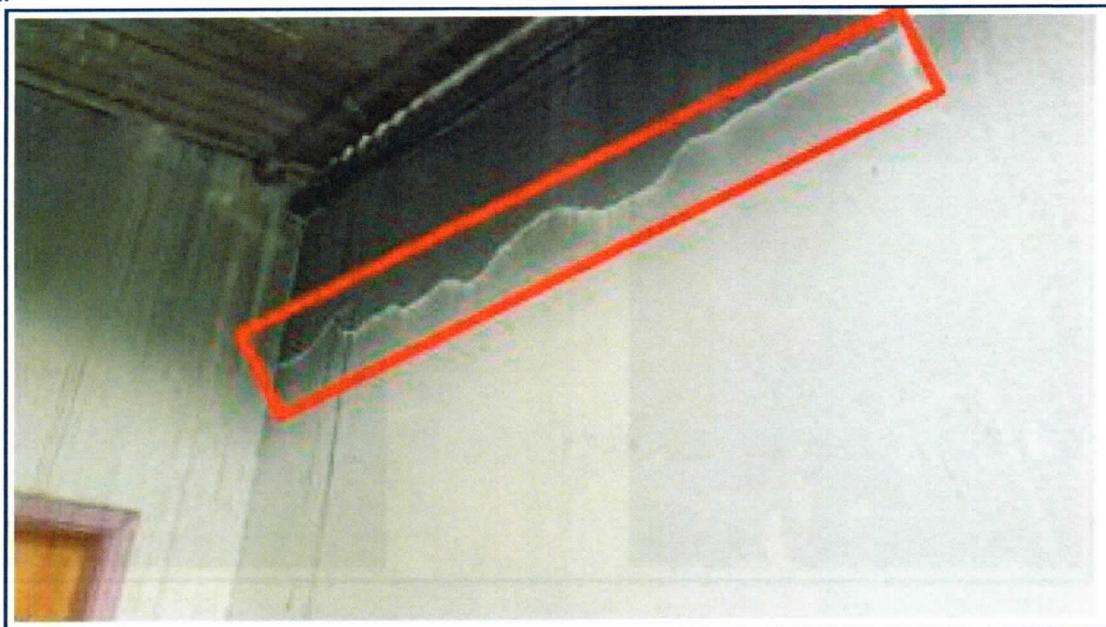
Foto 17: Efeito da dilatação da laje observada no corredor de acesso à sala 9 (professores).

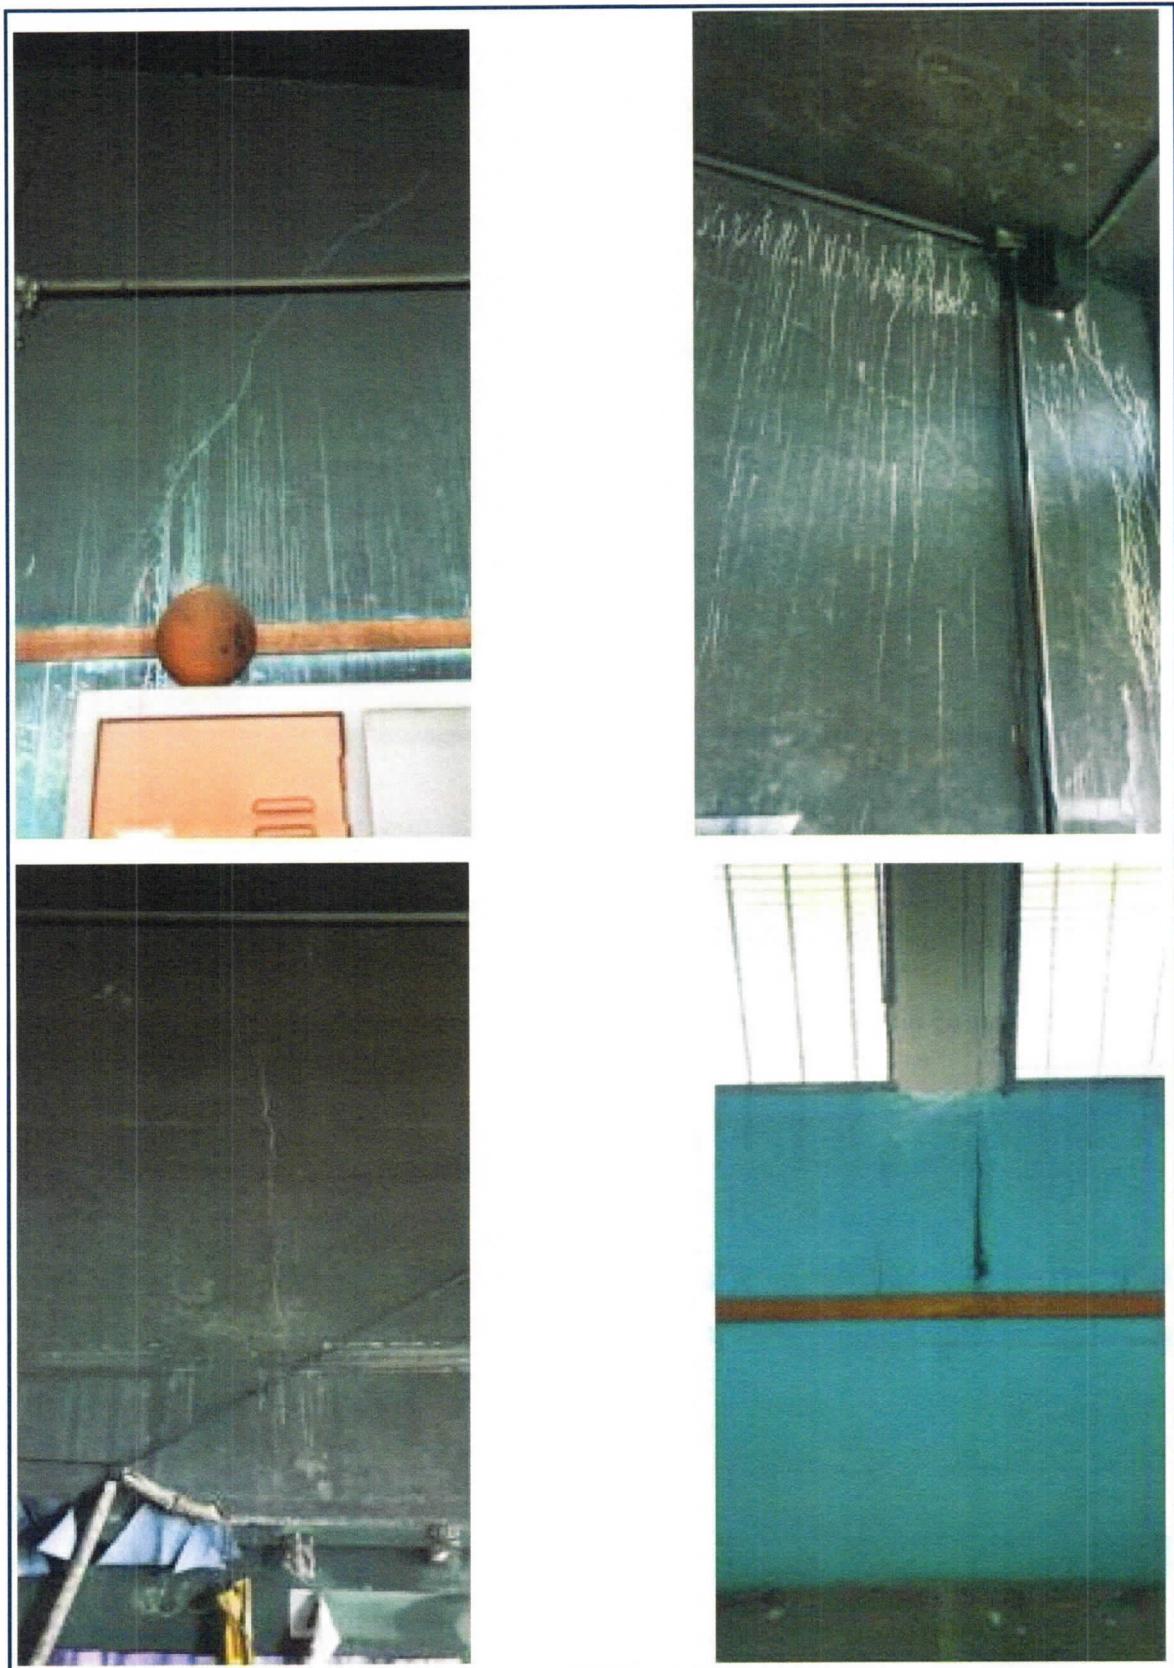
Foto 18: Observa-se fissuras pré-existentes ao incêndio, que ficaram mais evidentes em função da dilatação provocada pela alta temperatura.

→ Reparar as trincas de alvenaria com selante acrílico flexível. Recomenda-se a utilização de telas de fibra de vidro ou poliéster para reforço e posterior reconstituição dos acabamentos.

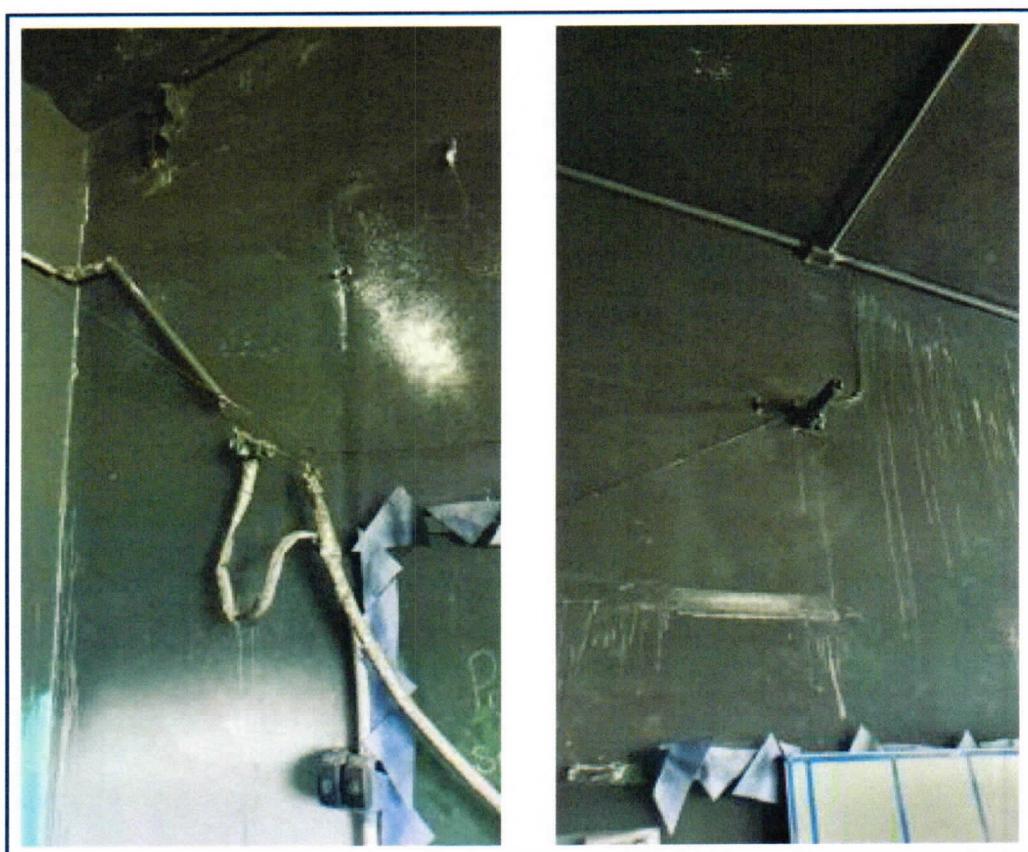
Foto 20: Instalações elétricas, tubos em PVC, danificados pelo incêndio.

→ Recomenda-se a verificação dos dispositivos de proteção, principalmente o sistema de proteção contra descargas atmosféricas.

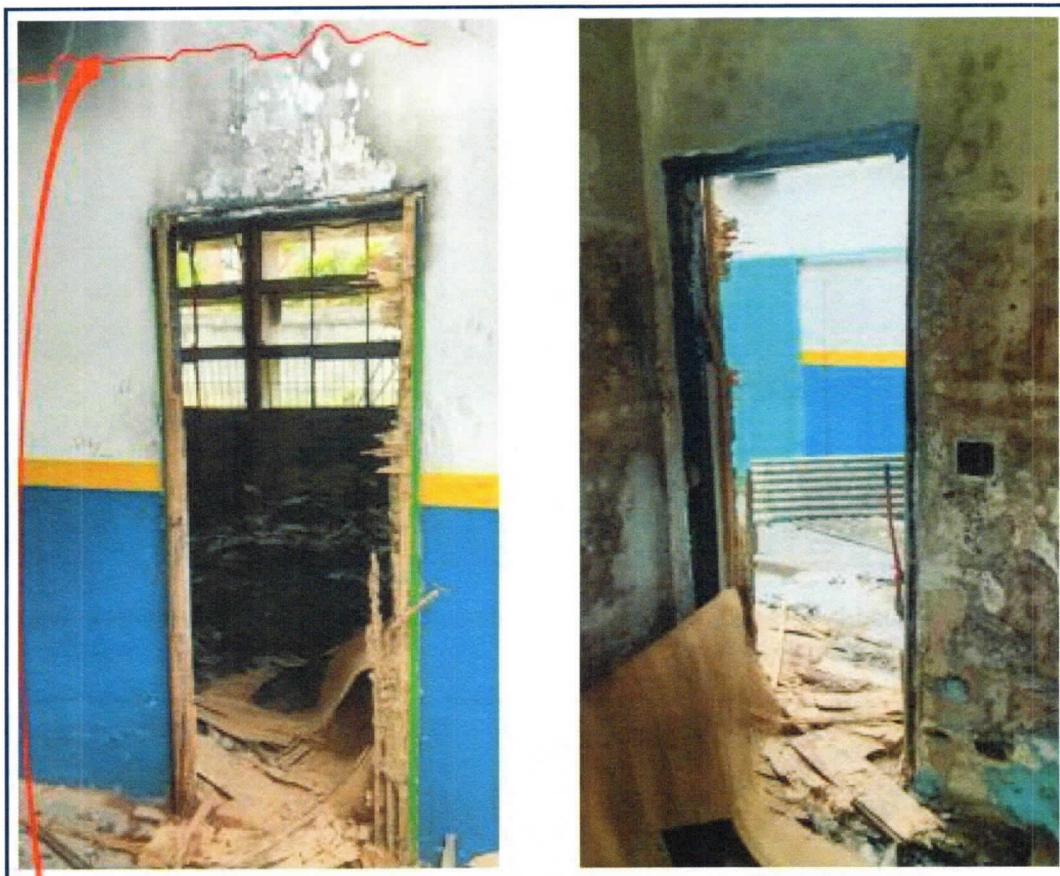
Foto 21: Vista da porta de entrada totalmente destruída. A imagem à esquerda apresenta “fissuras” de dilatação da laje devido a alta temperatura no local.

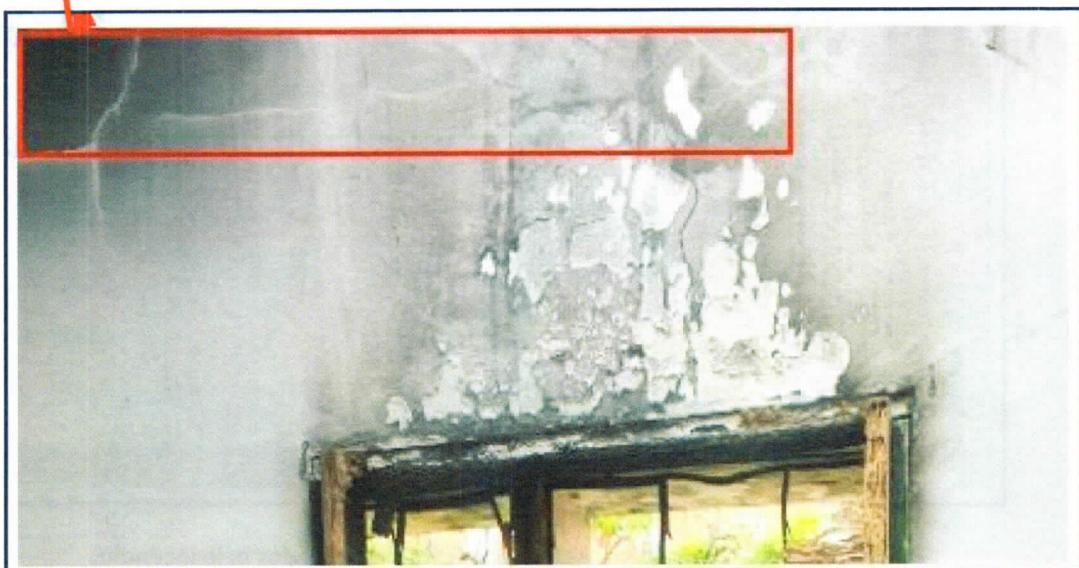
Foto 22: Detalhe da fissura na parede de alvenaria, resultante do movimento de dilatação da estrutura da laje.

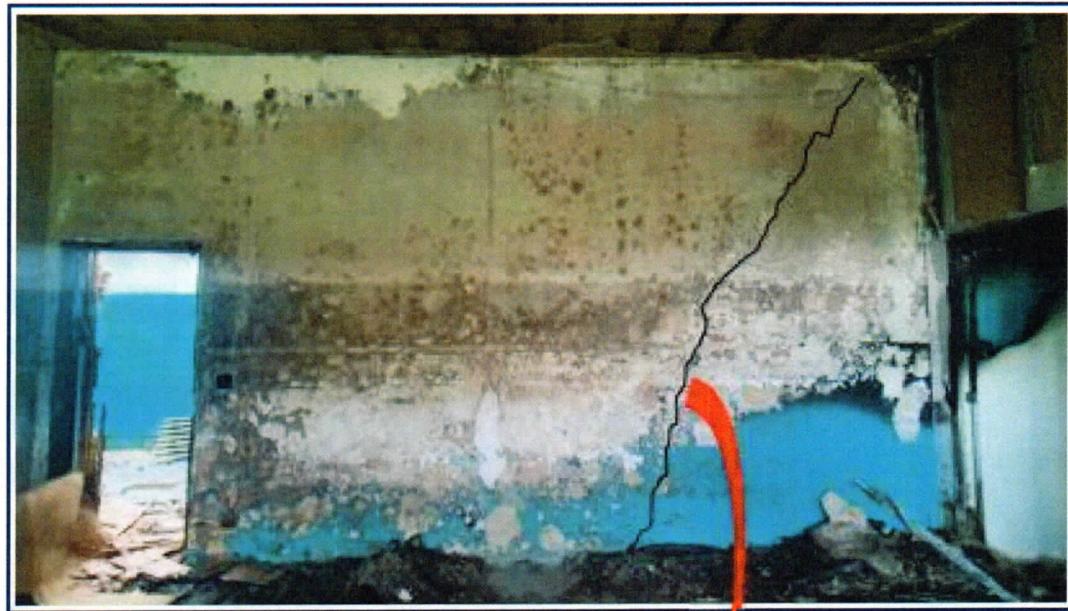
Foto 23: Vista da parede de alvenaria com uma trinca geométrica inclinada manifestada anterior ao incêndio.

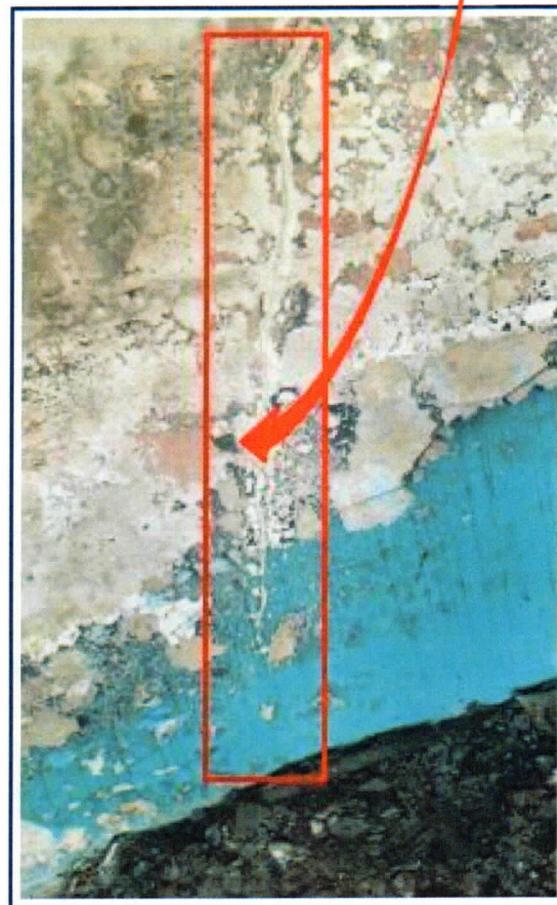
Foto 24: Detalhe da trinca vista na foto 22, observando sinais de tratamento corretivo.

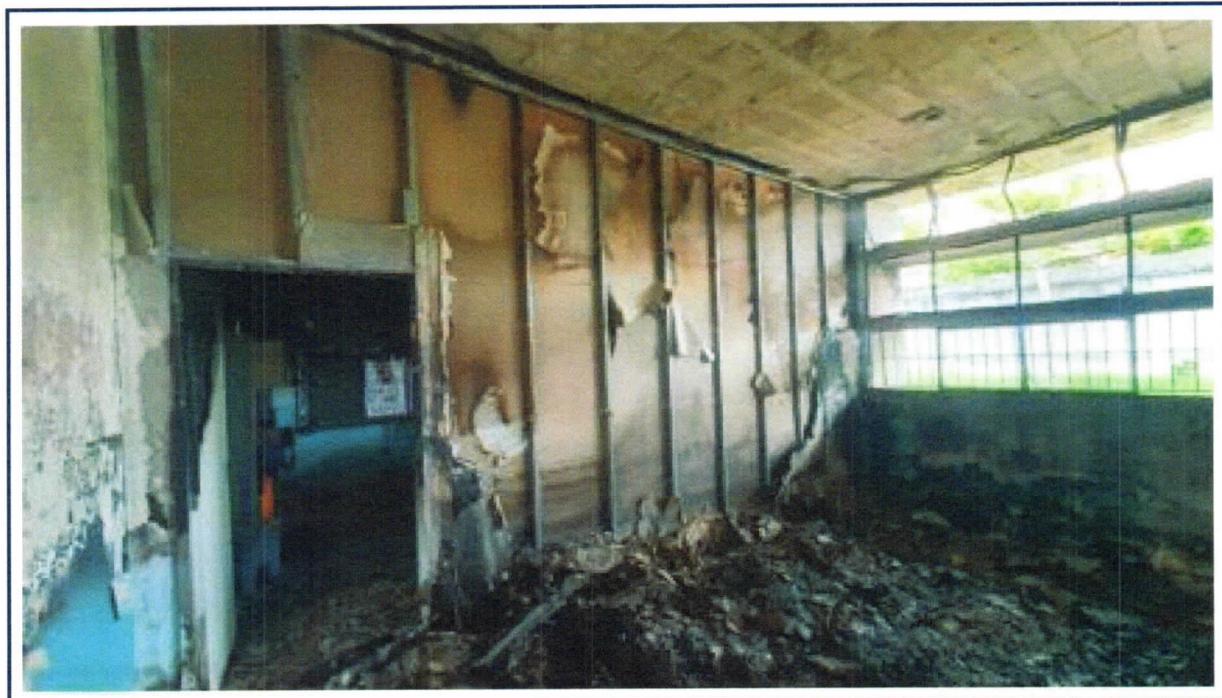
Foto 25: Vista da parede de drywall [gesso acartonado] que divide a sala 9 (professores) com a sala de materiais de educação física destruída pela ação do fogo, que se originou na porção inferior direita.

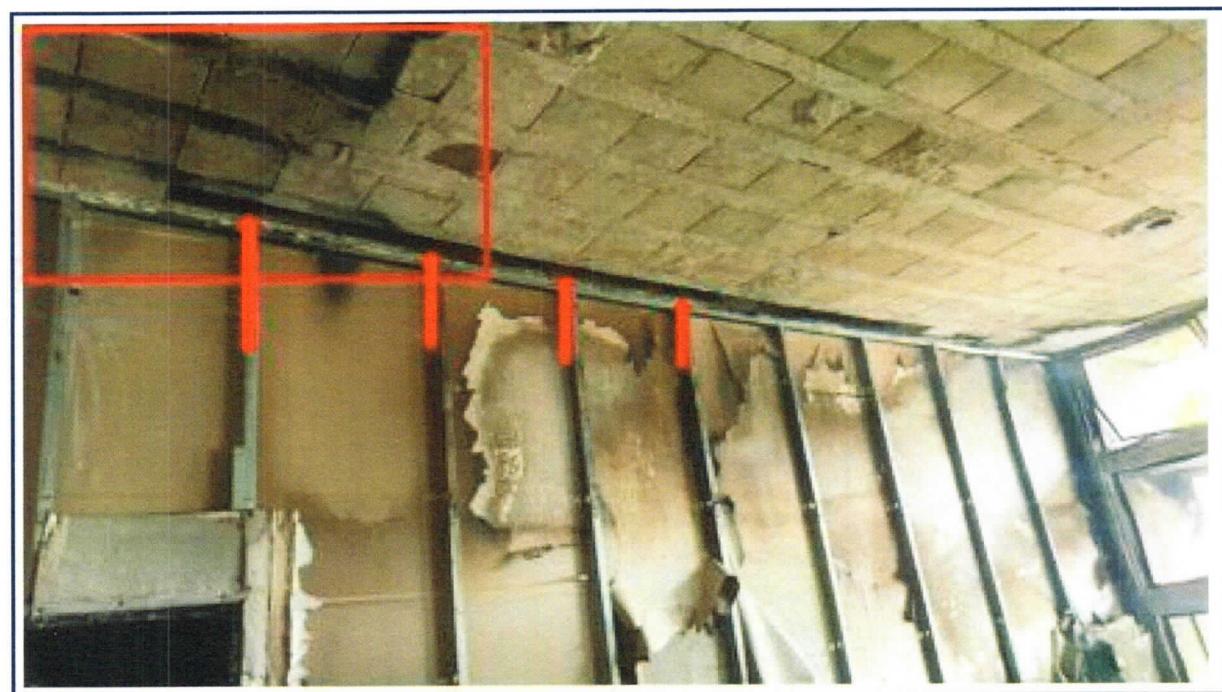
Foto 26: Vista do trecho afetado pelo incêndio – observando o deslocamento total do revestimento (reboco) do teto, e do cobrimento de concreto da viga treliça da laje, assim como os pontos de pipocamentos na superfície do concreto, estima-se que a temperatura nesse ambiente foi da ordem de 700° C, tendo em vista que danificou a esquadria de ferro.

A **sala 9 (Professores)**, onde se iniciou o incêndio, sofreu queima generalizada (flashover), apresentando características marcantes dos efeitos das altas temperaturas, como cor acinzentada do concreto, vidros quebrados e metal da esquadria retorcido. A laje foi o elemento estrutural mais afetado pela degradação térmica, vindo a sofrer flexão e colapso parcial.

- **Estruturas de concreto armado:**
→ Recomenda-se a substituição da laje nas regiões diretamente afetadas: **Sala 9 e Sala de Material de Educação Física**, por outra nova com as mesmas características.

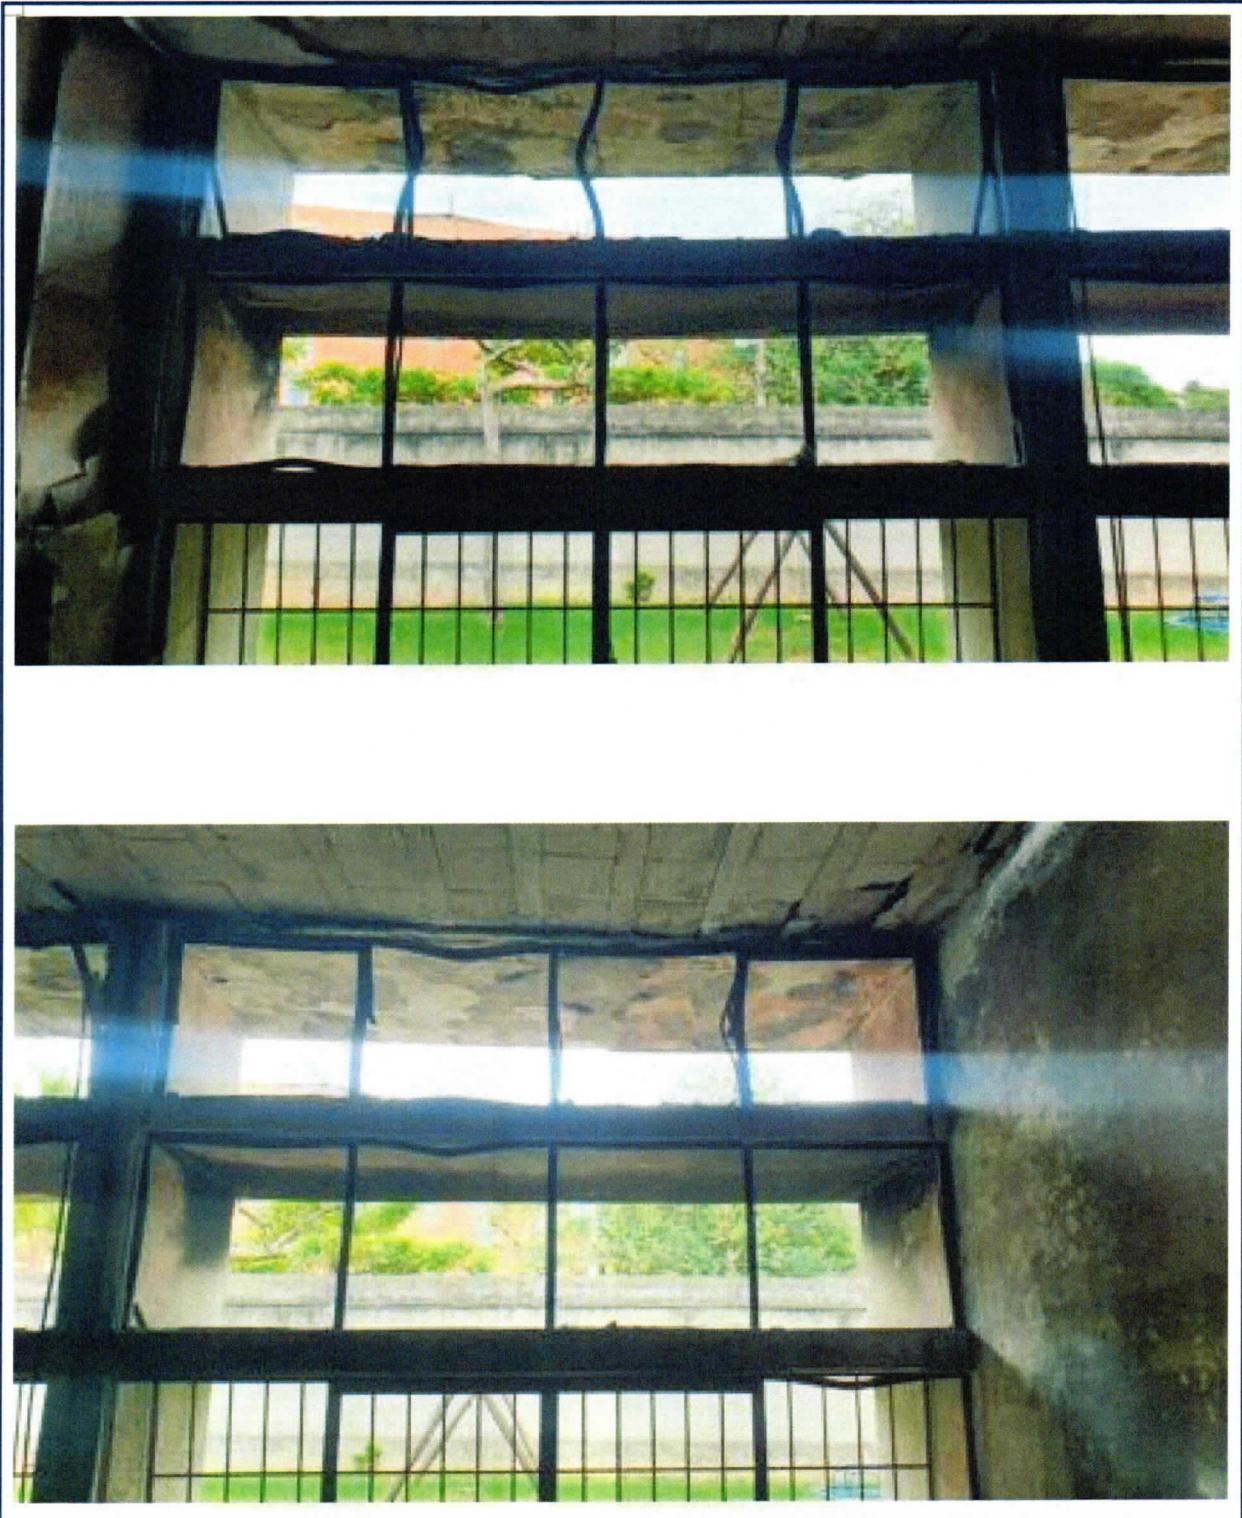
Foto 27: Vista das esquadrias de ferro danificada pela ação do fogo. Observa-se também o colapso das vigas treliçadas da laje. Estima-se que a temperatura atingiu cerca de 700º C nessa região.

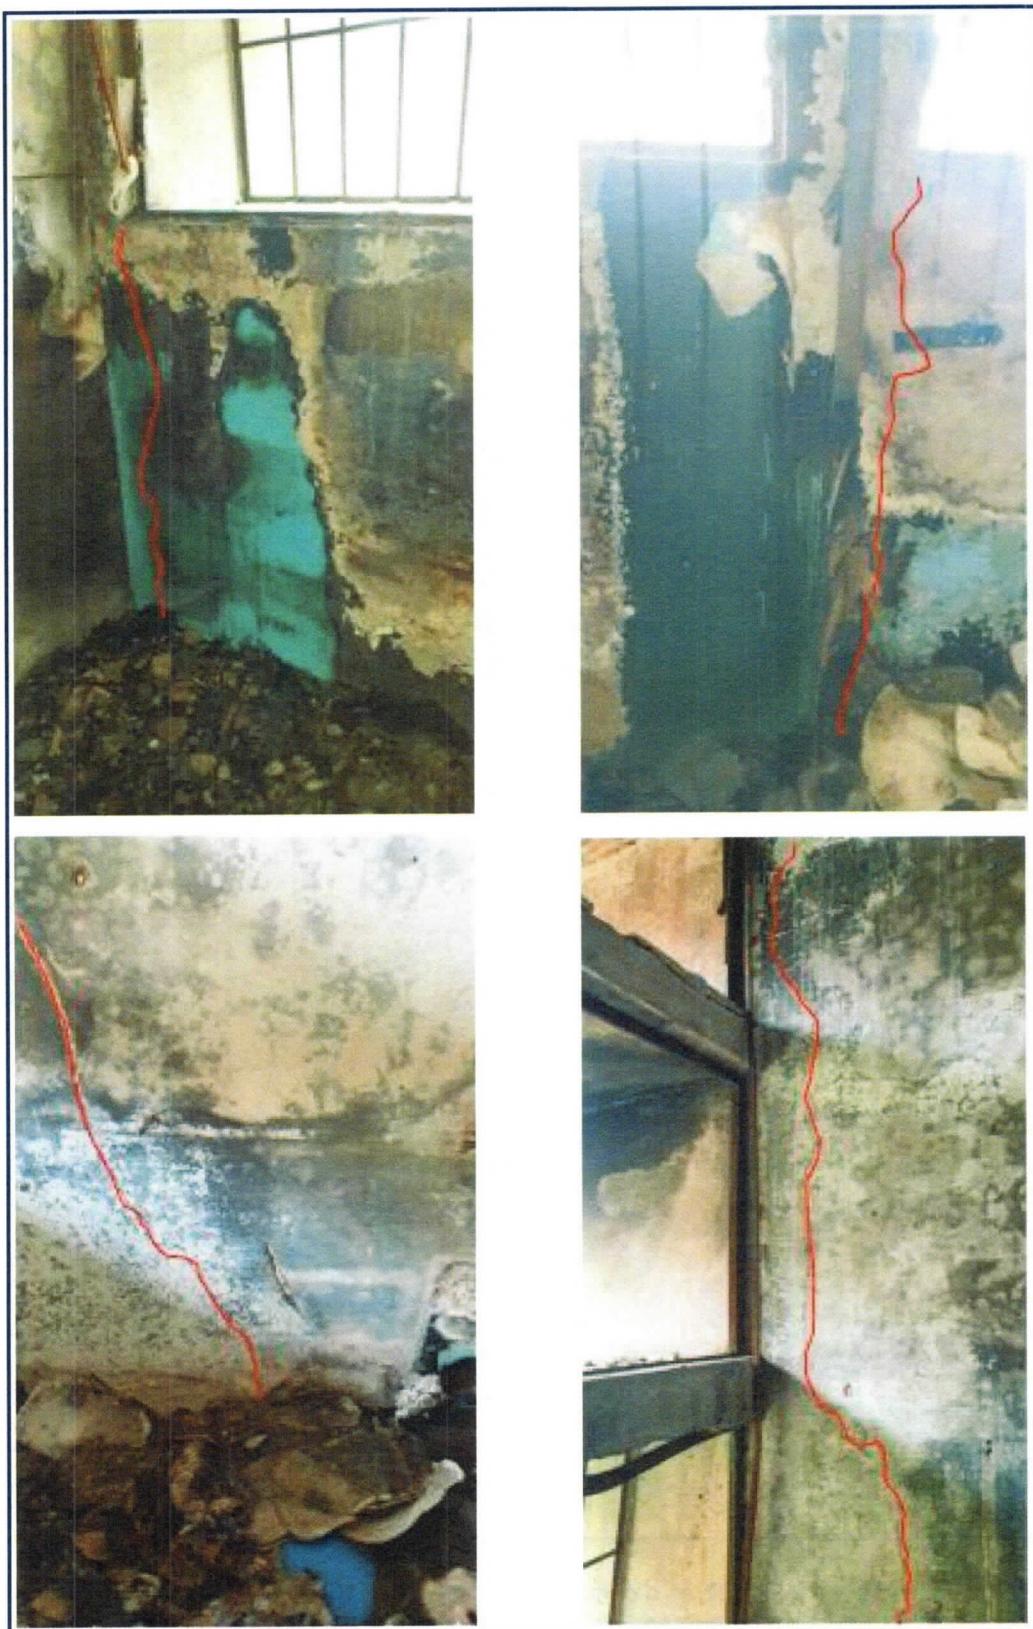
Foto 28: Vista da parede de alvenaria com trincas na interface com a esquadria de ferro, por dilatação térmica, anterior ao incêndio.

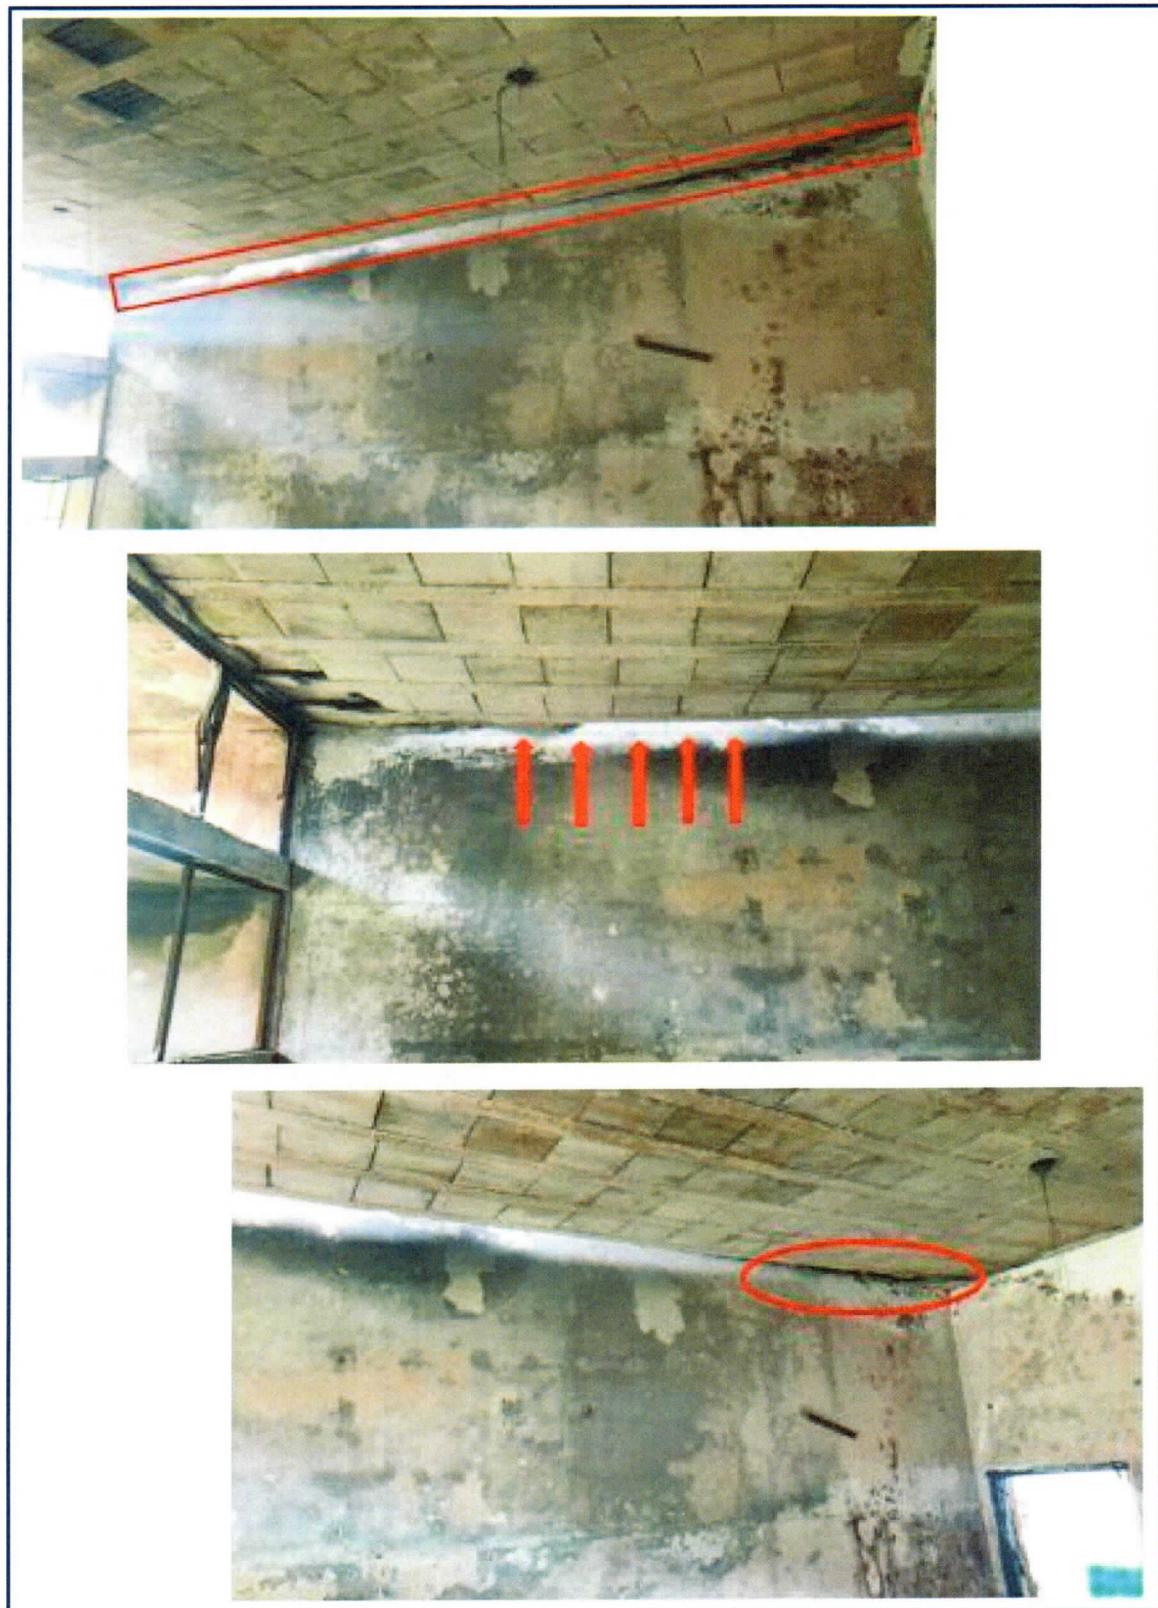
Foto 29: Vista da laje treliçada com os elementos estruturais danificados pela ação do fogo e intemperismo, causando o desplacamento da cobertura de concreto da ferragem, e fazendo dilatar a ferragem positiva da mesma, reduzindo sua resistência e provocando colapso parcial.

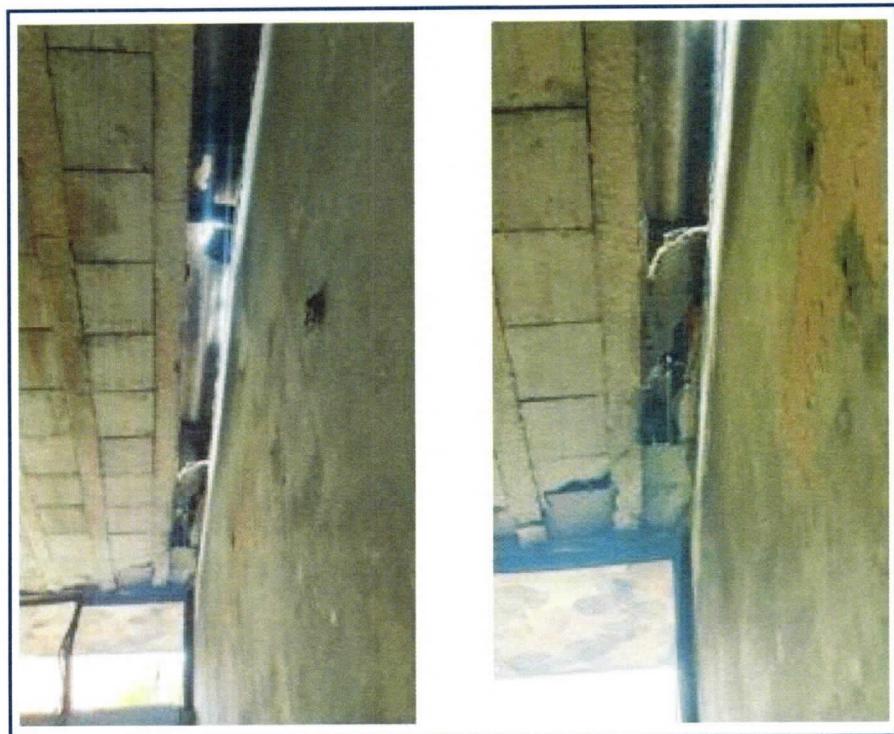
Foto 30: Outra vista da laje treliçada com os elementos estruturais danificados pela ação do fogo, além de ficar sujeita ao intemperismo.

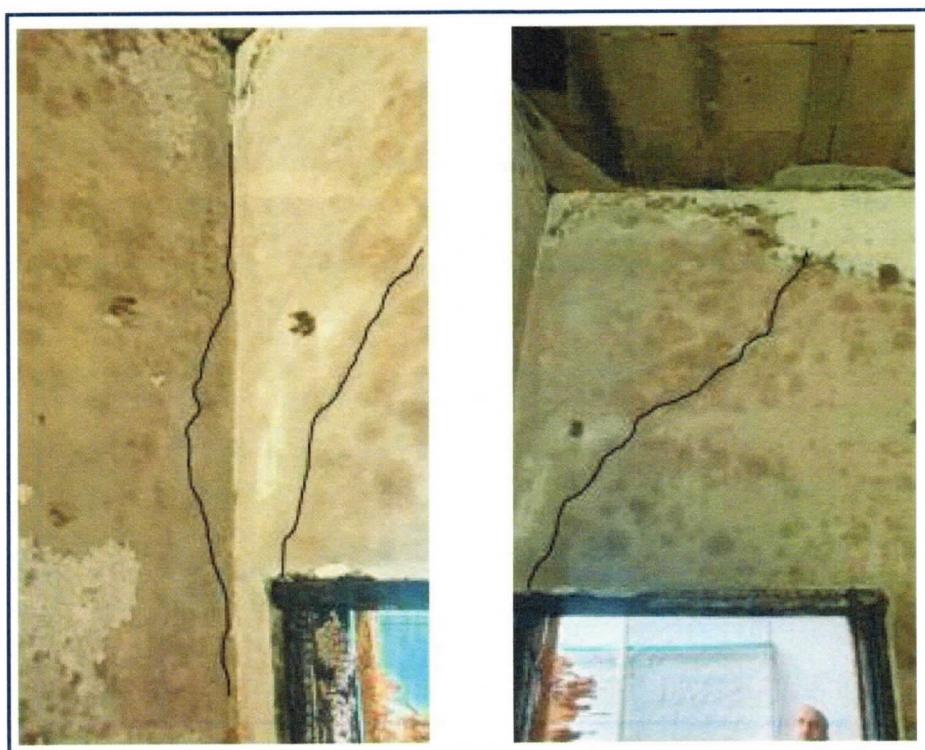
Foto 31: Paredes de alvenaria com fissuras decorrentes da dilatação térmica da laje.

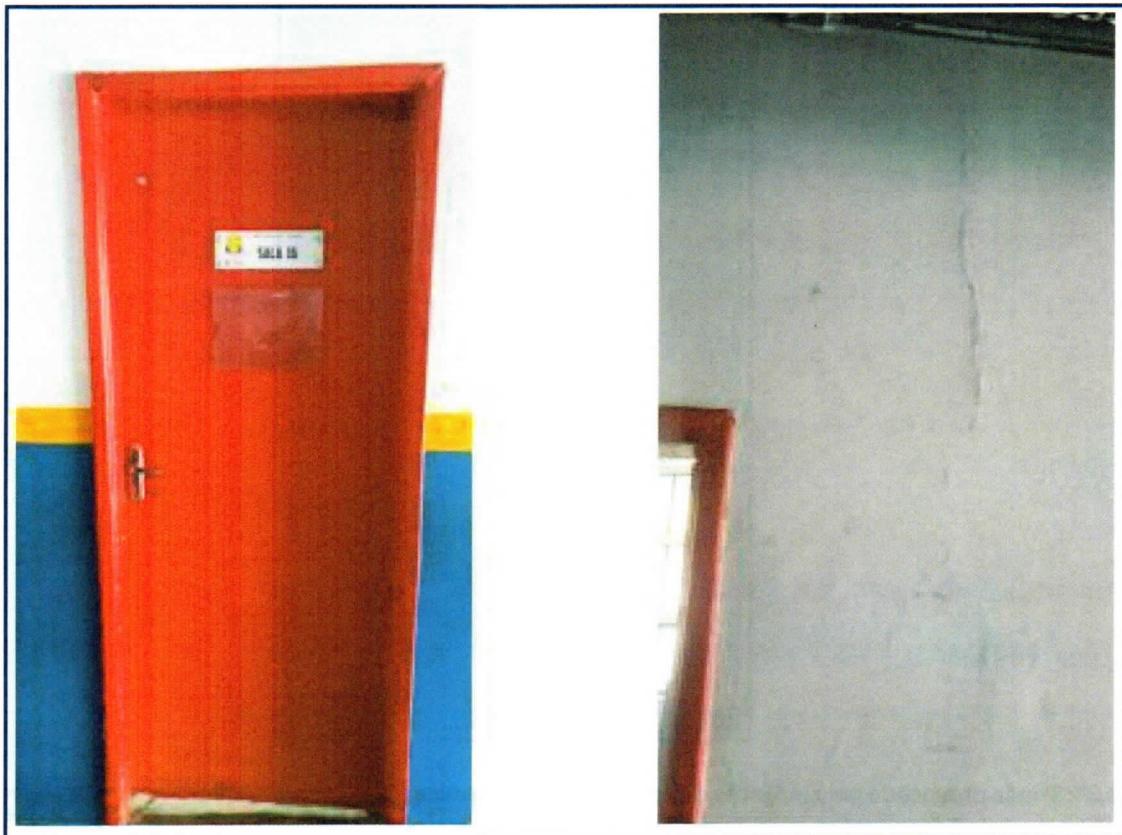
Foto 32: Vista da parede de alvenaria com trinca vertical, ao lado da porta, anterior ao incêndio.

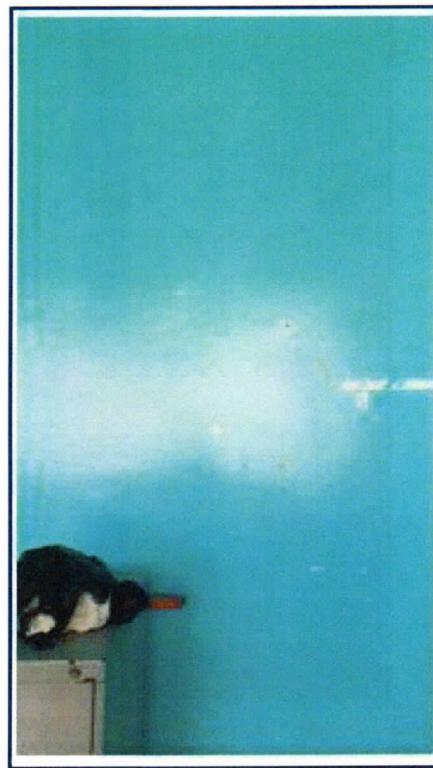
Foto 33: Vista da parede de alvenaria, à esquerda da porta, com fissura vertical.

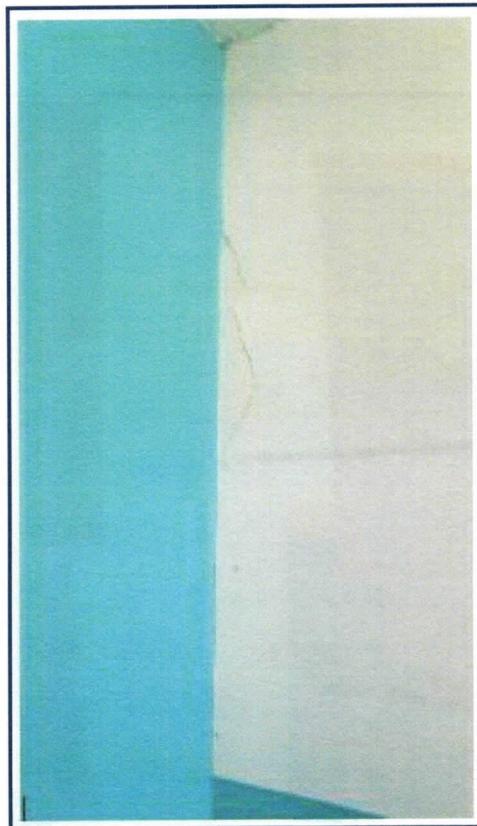
Foto 34: Trinca provocada pelo incêndio devido a dilatação térmica, causando desprendimento da alvenaria, que faz divisa com a sala 9 (dos professores) foco do incêndio.

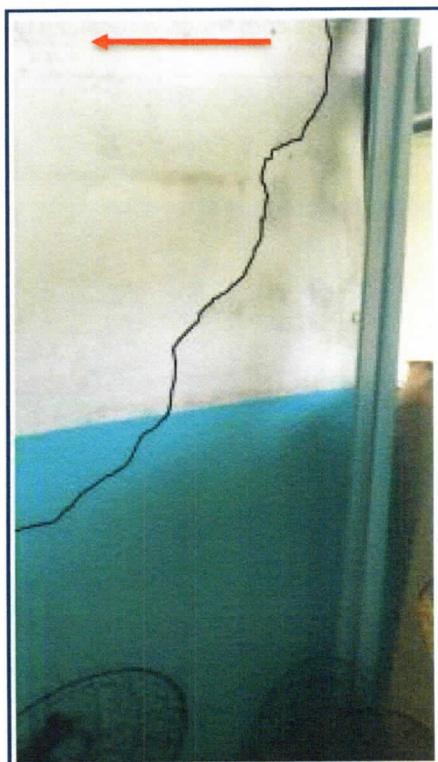
Foto 35: Vista da parede de divisa com a sala 9, observando-se trinca característica de deformação e deslocamento da estrutura e alvenaria por variação térmica

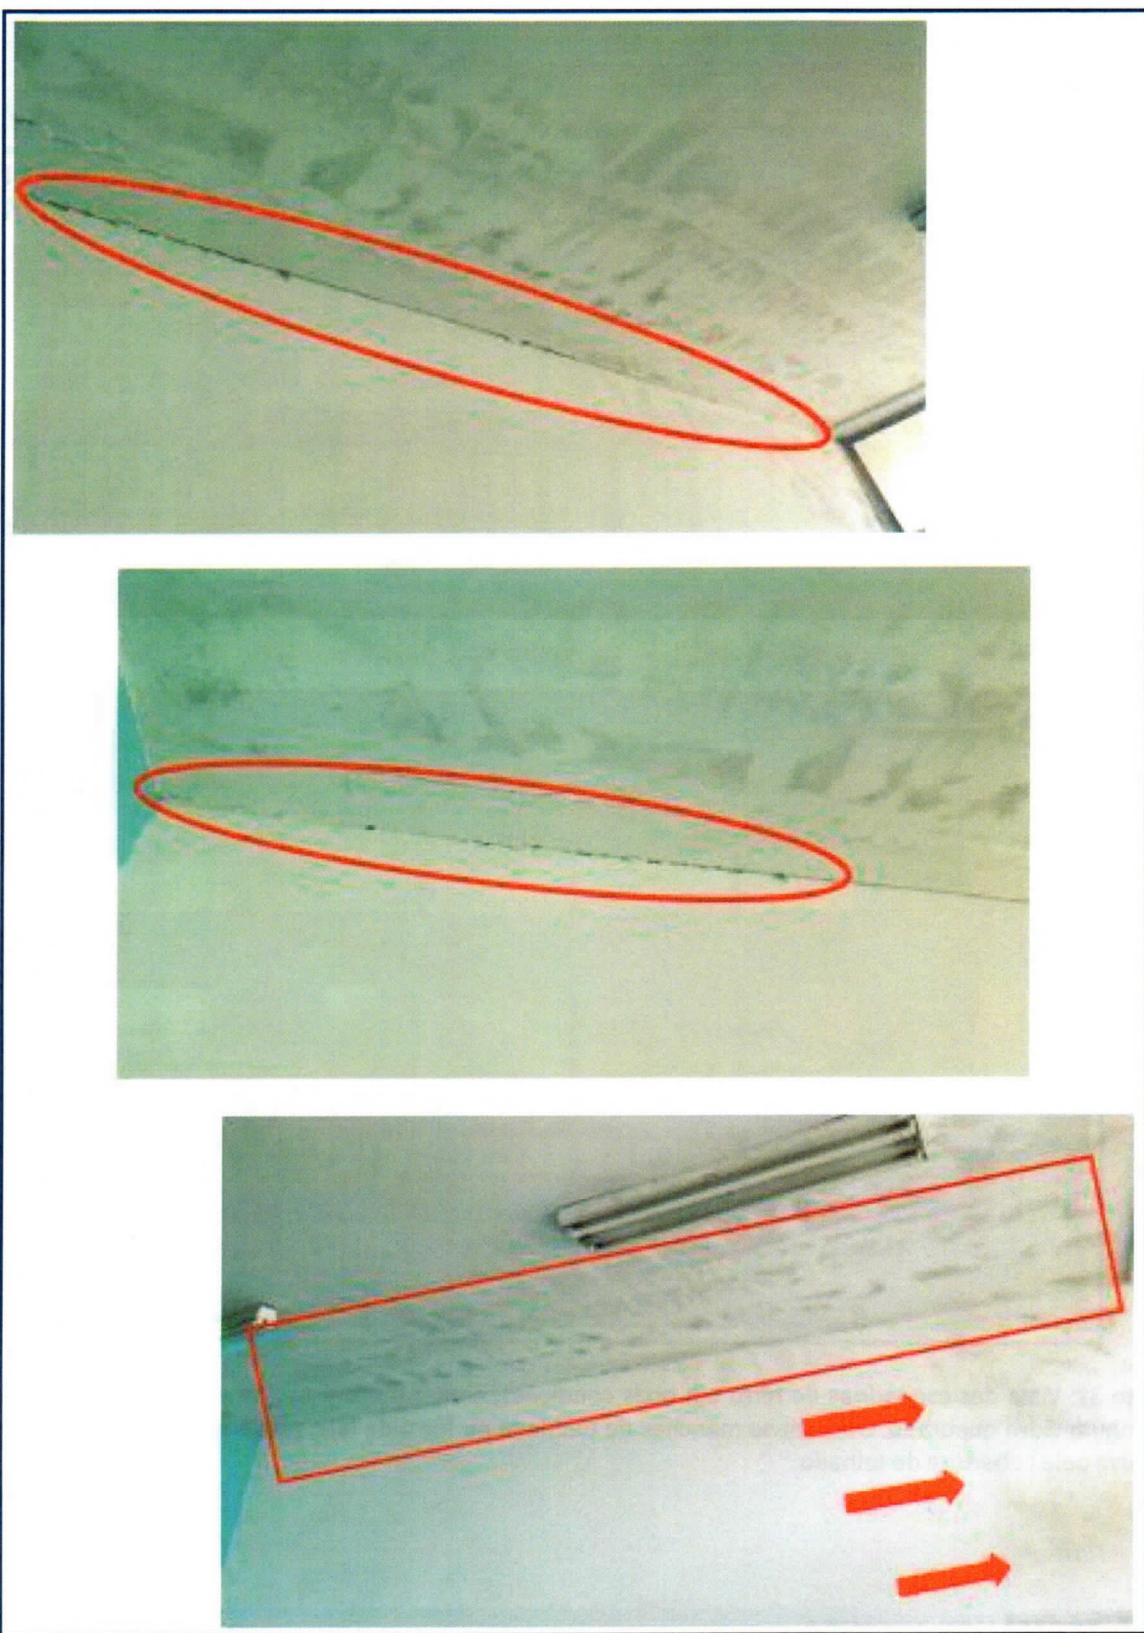
Foto 36: Parede e forro com manchas de umidade devido a infiltração de águas de chuvas pelo telhado danificado. Observa-se fissuras de dilatação no revestimento do forro da laje, próximo a parede de divisa da sala 9.

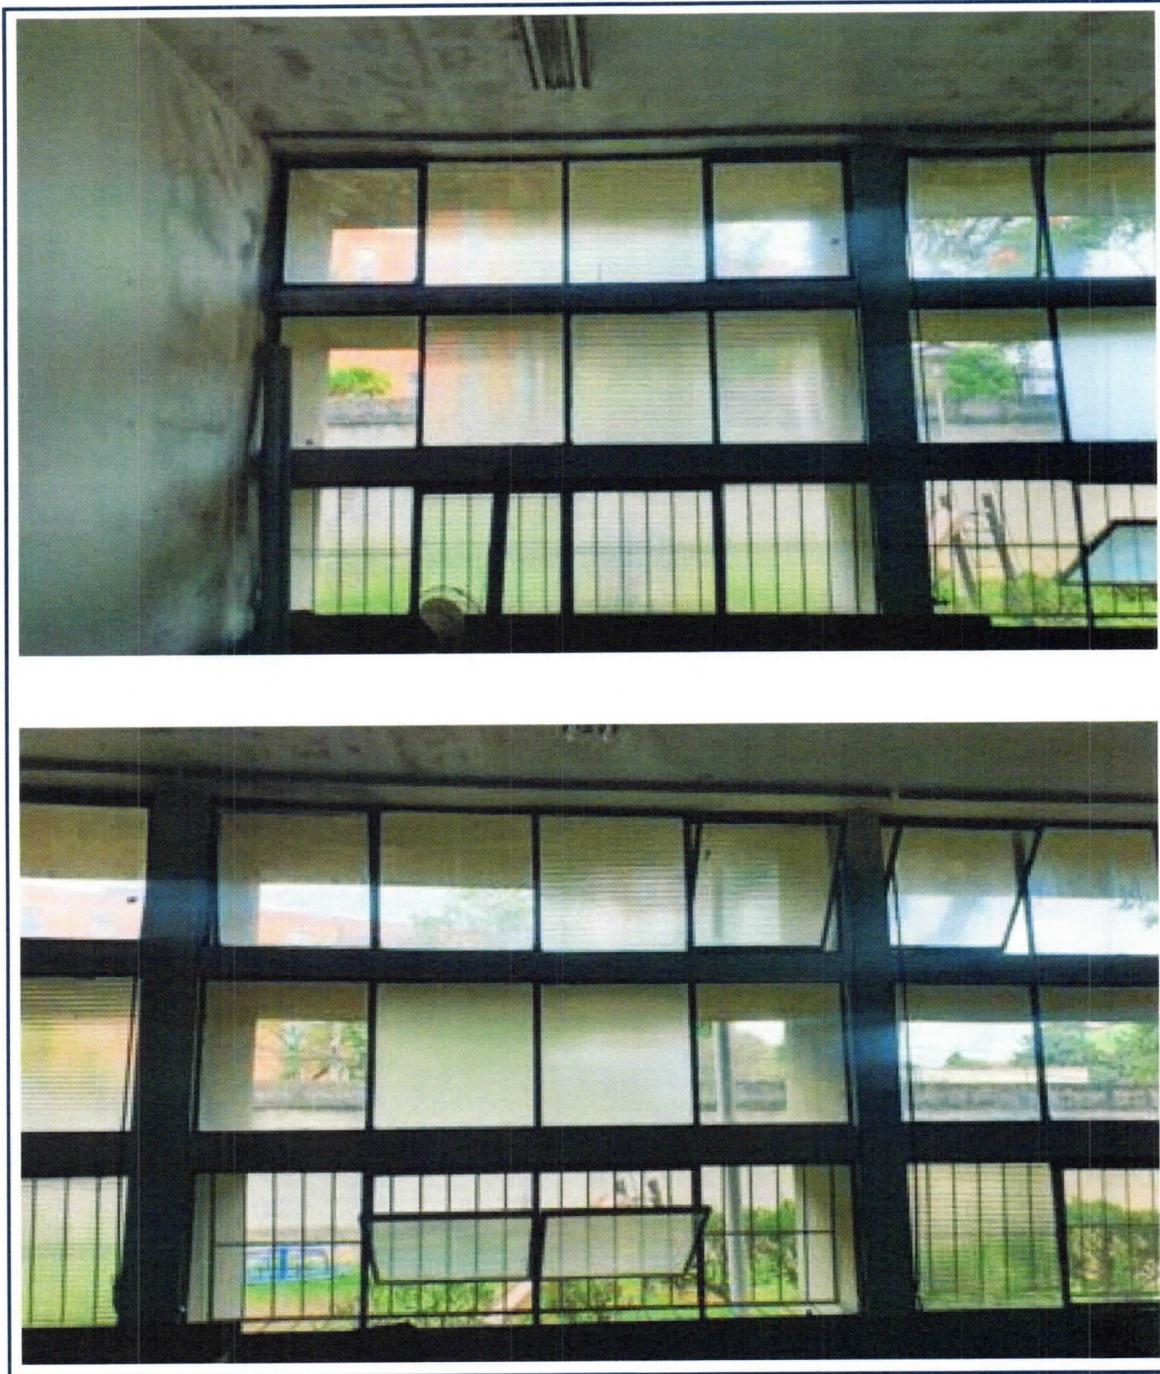
Foto 37: Vista das esquadrias de ferro em boas condições, com o mecanismo de abertura operando bem e com nenhum vidro quebrado. Observa-se manchas de umidade no forro da laje, proveniente de infiltração de água de chuva pela cobertura do telhado.
