Assunto: Resposta ao Pedido de Informações nº 22/2026 – Requer informações sobre a interdição da EMEF Lamartine Delamare, localizada na Rua Capitão João José de Macedo, nº 90, no Centro.

DESPACHO DIRETO nº 186/2025
Solicitação da Secretaria de Educação

Ref.: Fissuras e trincas em prédio escolar

VISTORIA Nº 178/2025

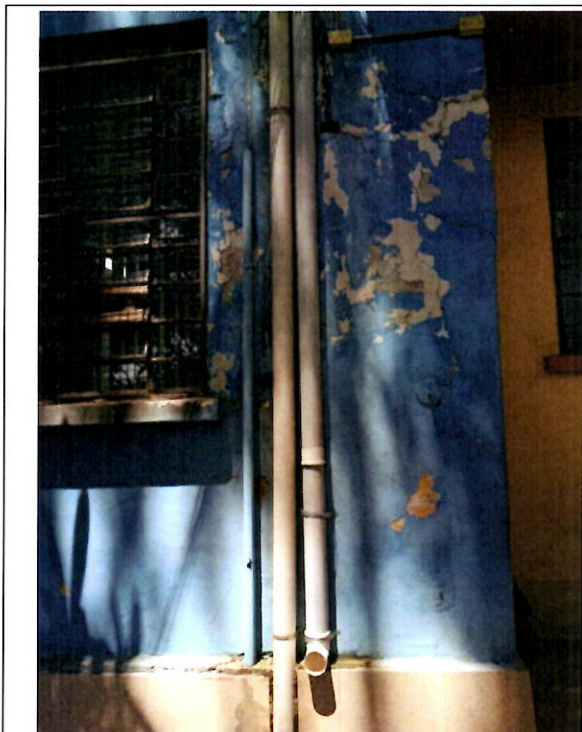
Foto 1: Fachada do prédio escolar.

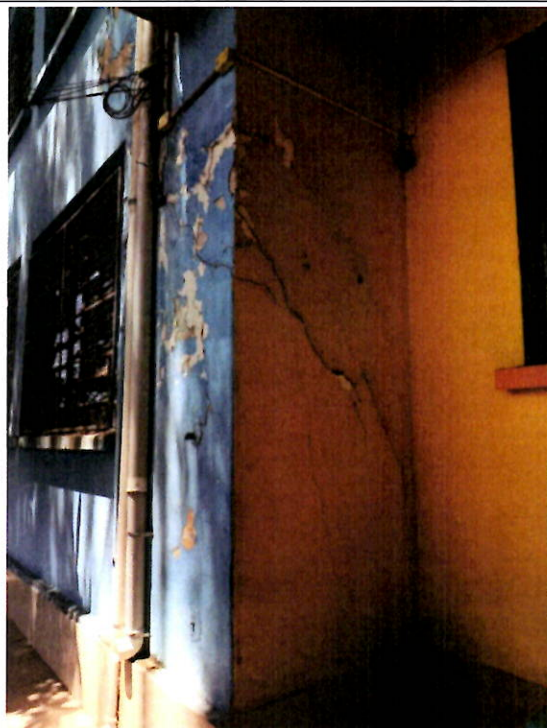
Foto 2: Fachada do prédio escolar.

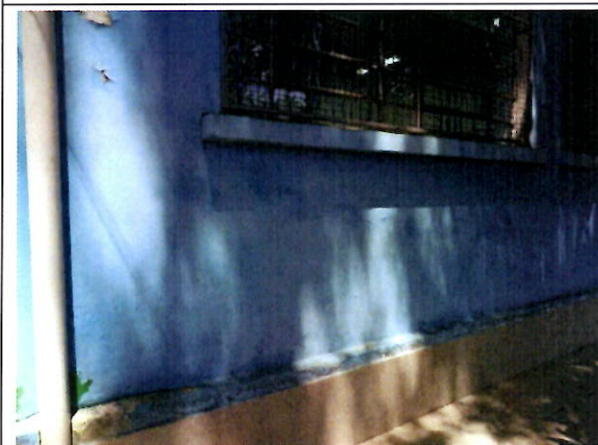
Foto 3: Fachada do prédio escolar.

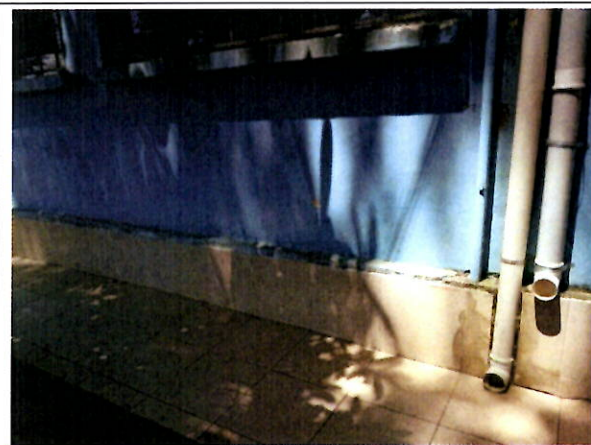
Foto 4: Fachada do prédio escolar.

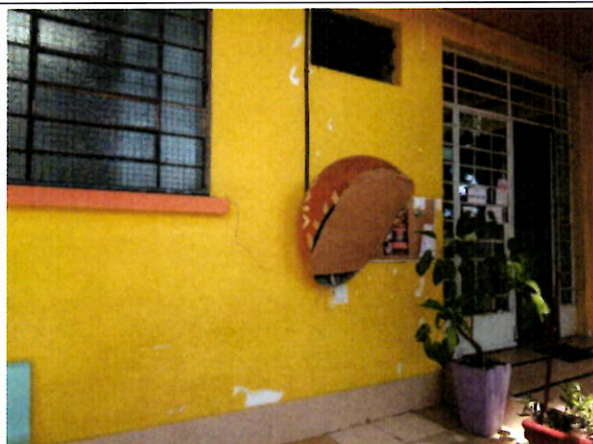
Foto 5: Fachada do prédio escolar.

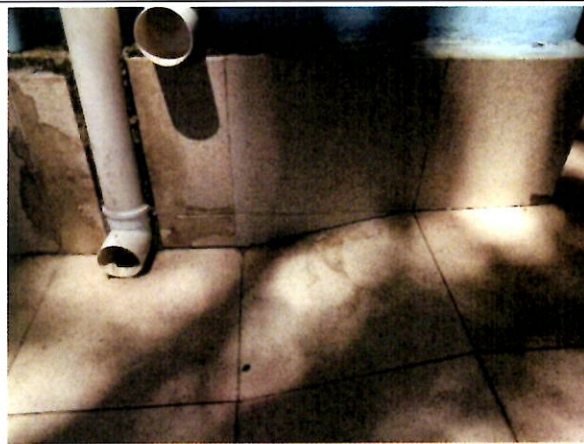
Foto 6: Fachada do prédio escolar, detalhe do piso.

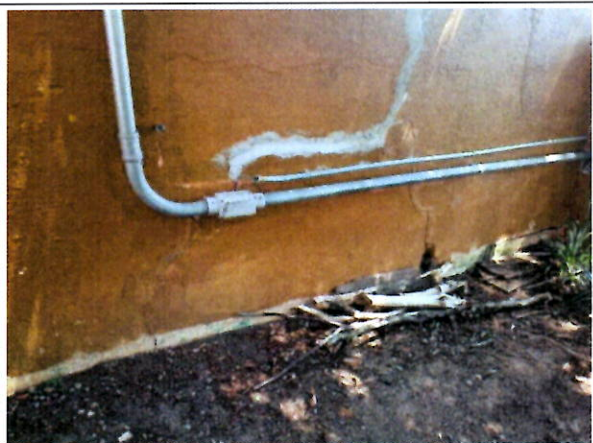
Foto 7: Patologias observadas no muro, situado na porção frontal do imóvel.

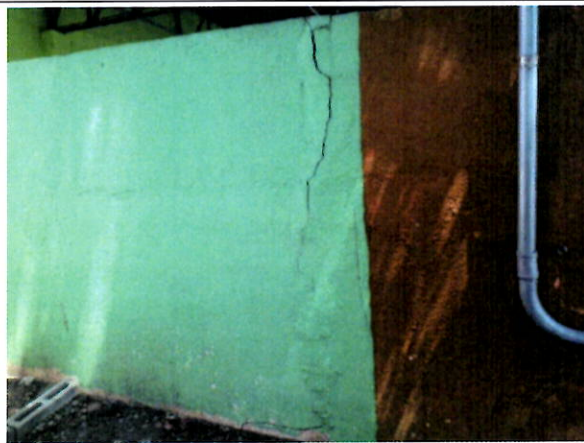
Foto 8: Patologias observadas no muro, situado na porção frontal do imóvel.

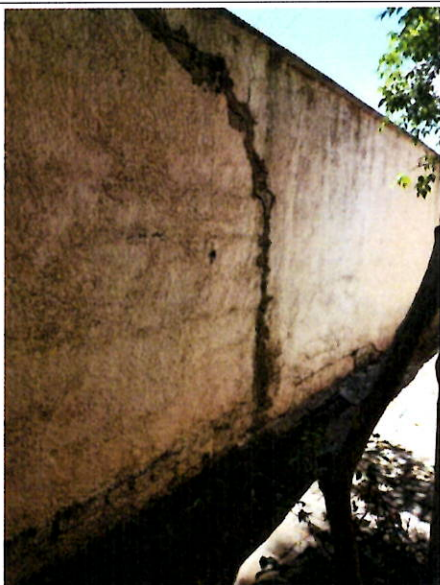
Foto 9: Patologias observadas no muro, situado na porção frontal do imóvel.

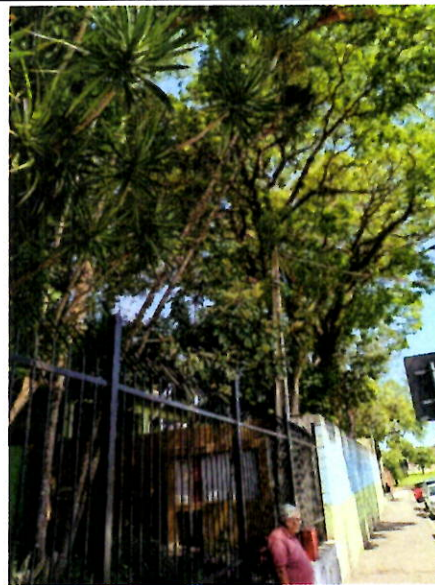
Foto 10: Inclinação do poste padrão, situado na porção frontal do imóvel.

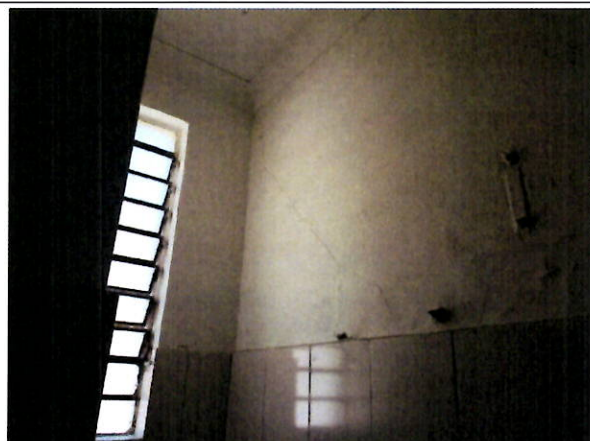
Foto 11: Fissuras observadas no banheiro feminino no pavimento térreo.

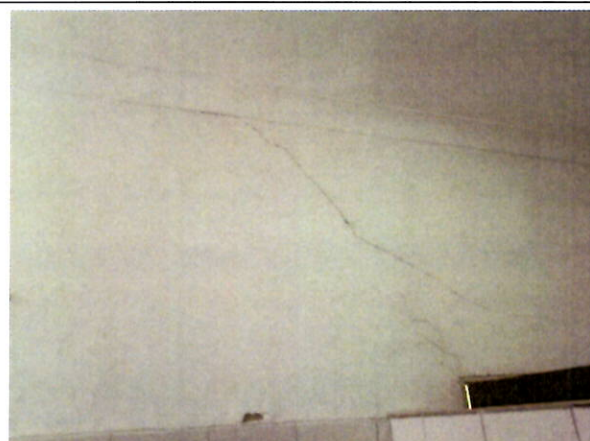
Foto 12: Fissuras observadas no banheiro feminino no pavimento térreo.

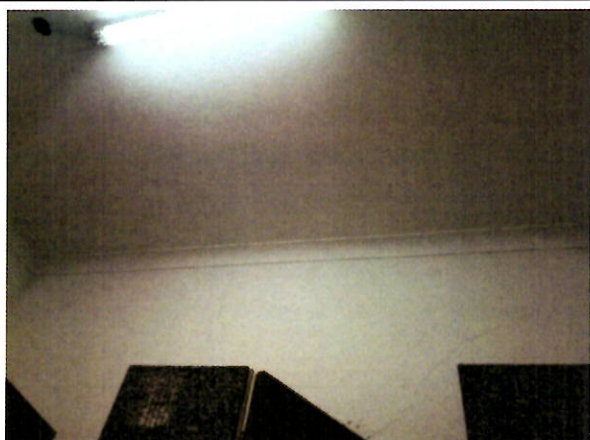
Foto 13: Fissuras observadas no banheiro feminino no pavimento térreo.

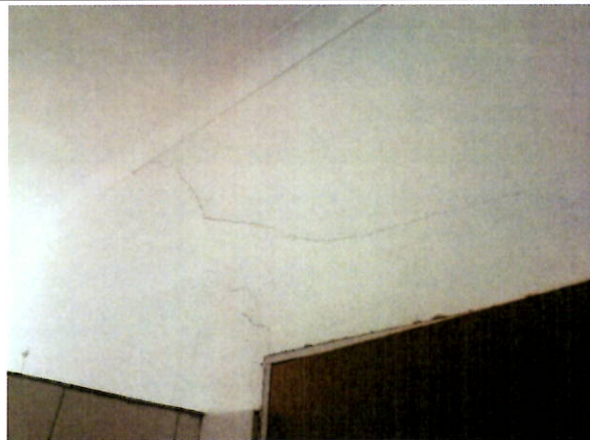
Foto 14: Fissuras observadas no banheiro feminino no pavimento térreo.

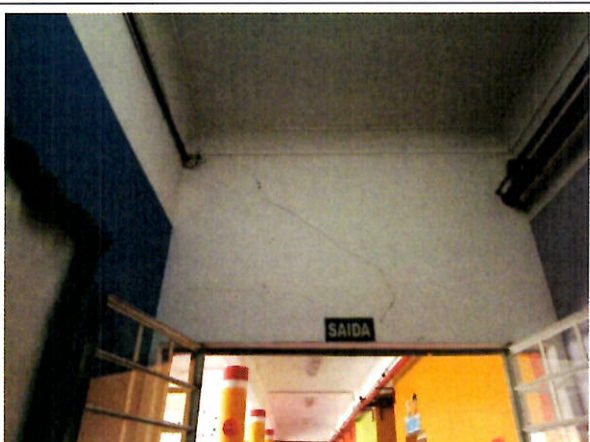
Foto 15: Fissura observada no hall de circulação no pavimento térreo.

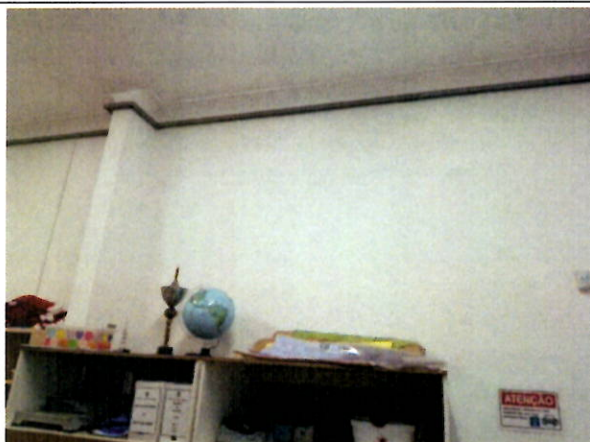
Foto 16: Fissuras observadas na sala da diretoria no pavimento térreo.

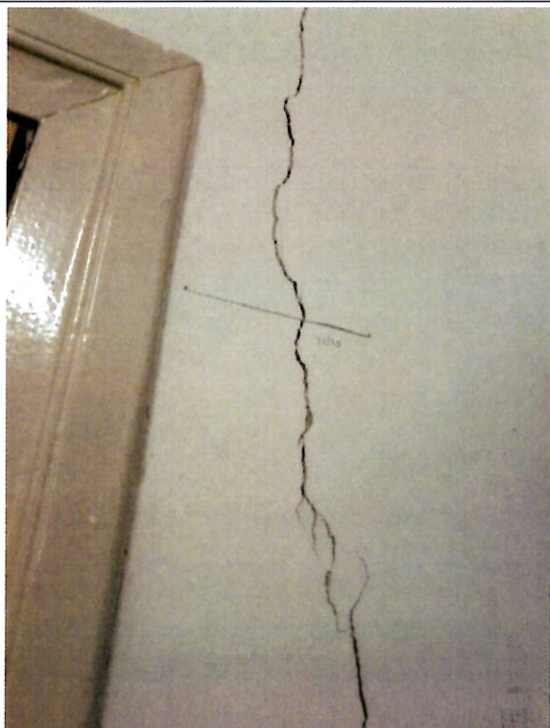
Foto 17: Detalhe das trincas que já foram marcadas para monitoramento anteriormente.

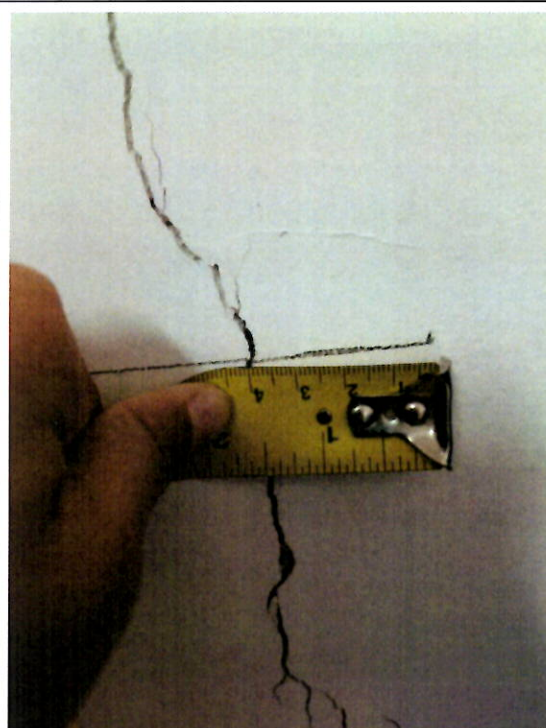
Foto 18: Detalhe das trincas que já foram marcadas para monitoramento anteriormente.

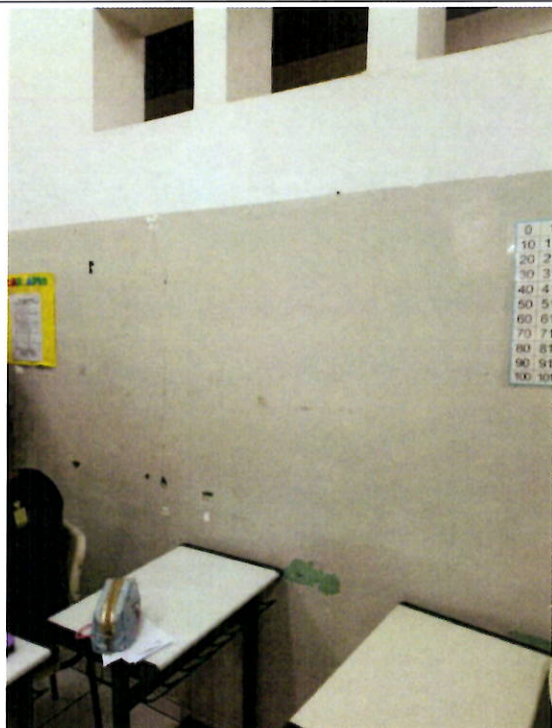
Foto 19: Fissuras observadas em sala de aula situada noo segundo pavimento.

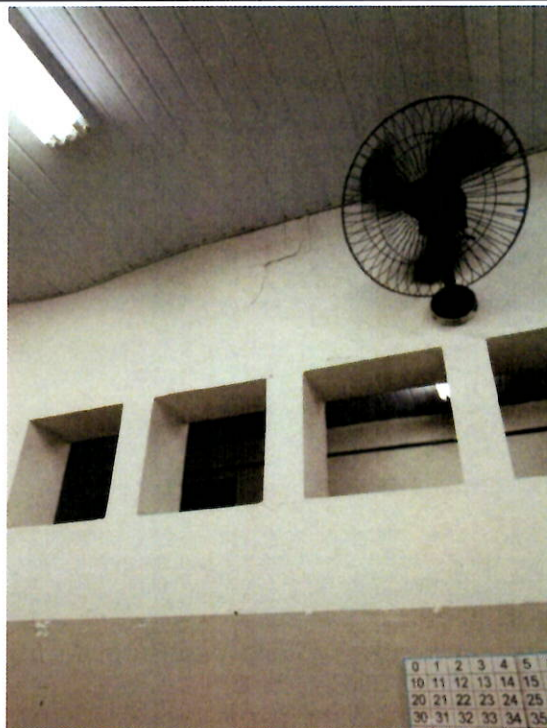
Foto 20: Fissuras observadas em sala de aula situada noo segundo pavimento.

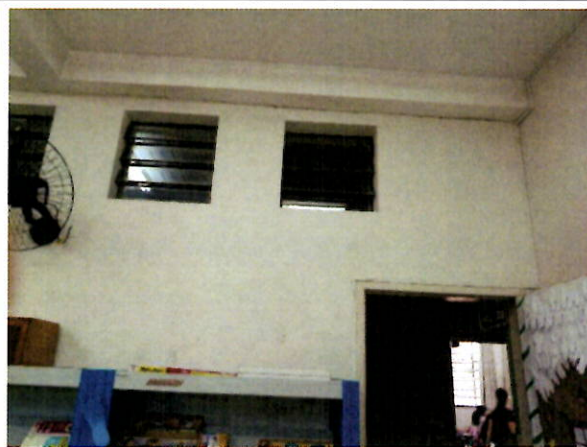
Foto 21: Fissuras observadas em sala de aula situada noo segundo pavimento.

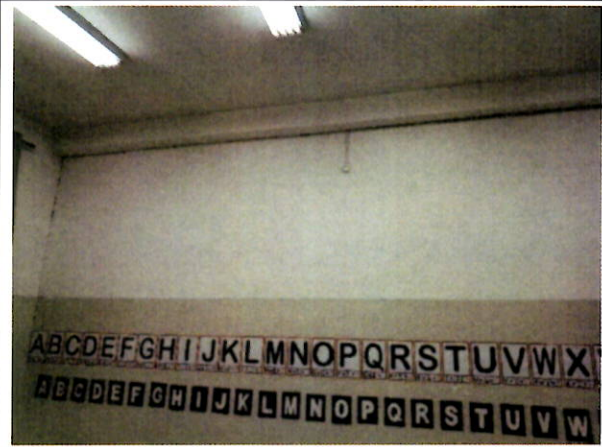
Foto 22: Fissuras observadas em sala de aula situada noo segundo pavimento.

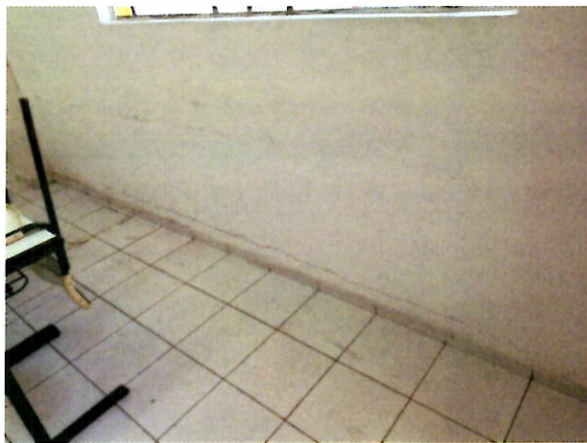
Foto 23: Fissuras observadas em sala no pavimento térreo.

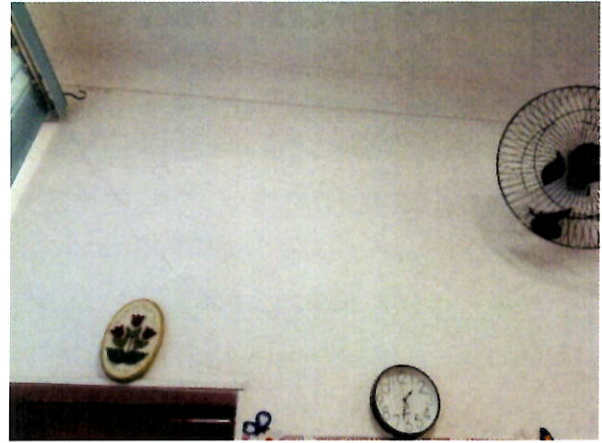
Foto 24: Fissuras observadas em sala no pavimento térreo.

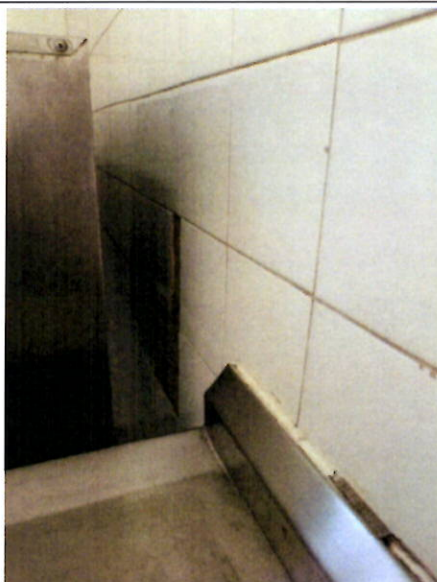
Foto 25: Azulejo que soltou atrás do forno na cozinha.

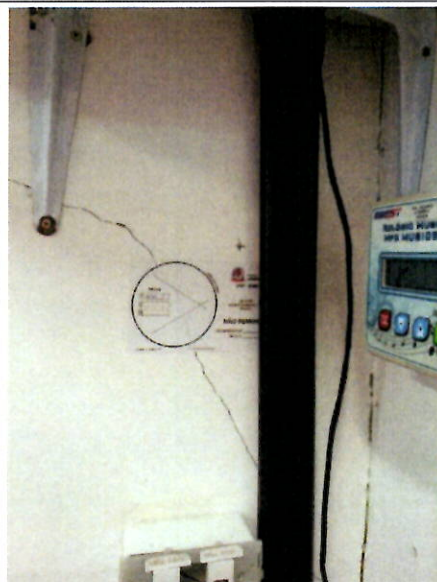
Foto 26: Detalhe das trincas que já foram marcadas para monitoramento anteriormente.

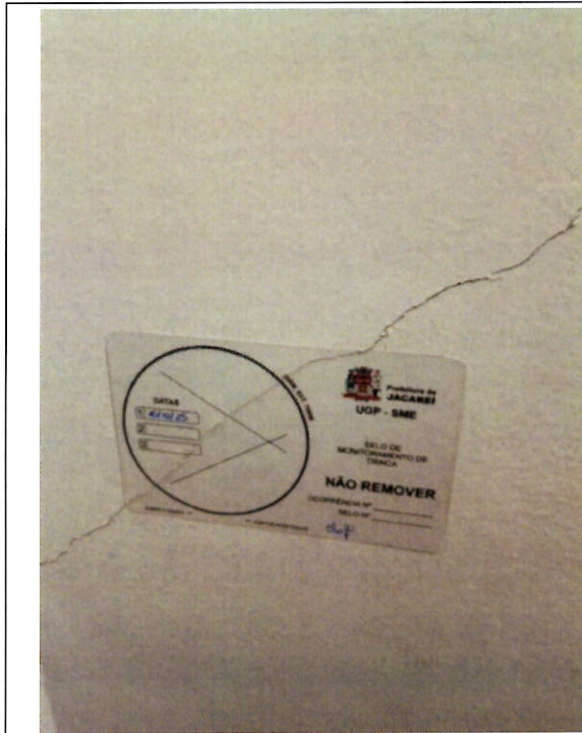
Foto 27: Detalhe das trincas que já foram marcadas para monitoramento anteriormente.

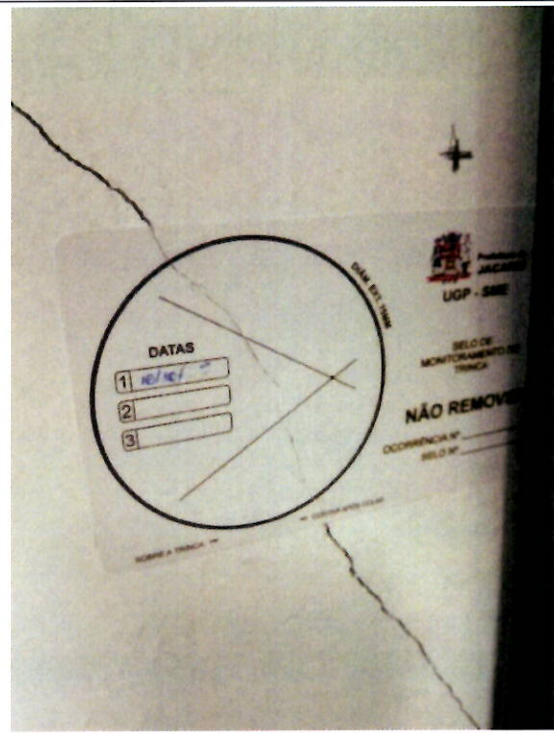
Foto 28: Detalhe das trincas que já foram marcadas para monitoramento anteriormente.

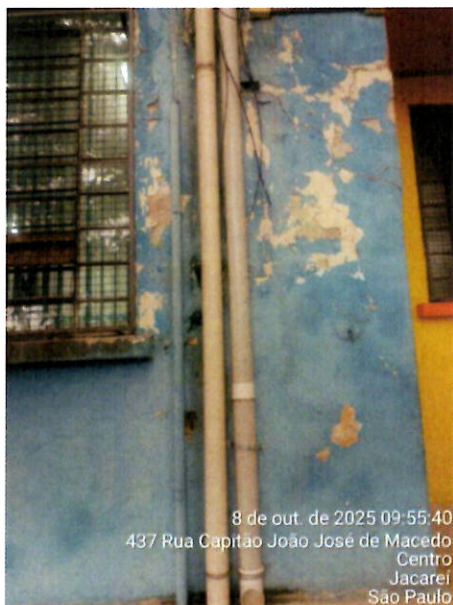
Foto 05: Além das rachaduras e trincas, também o registro da umidade nas paredes.

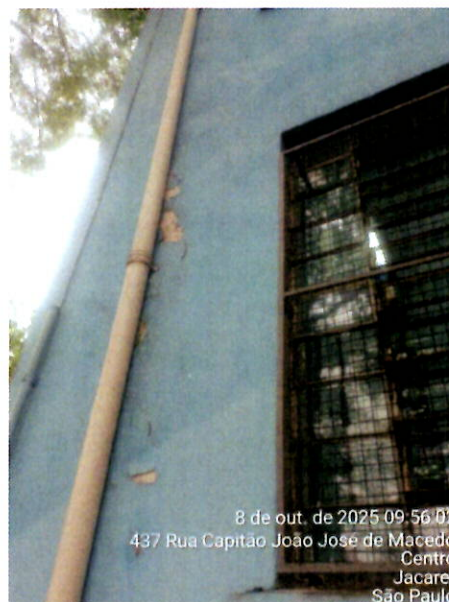
Foto 06: Mesma parede, com outras rachaduras e trincas.

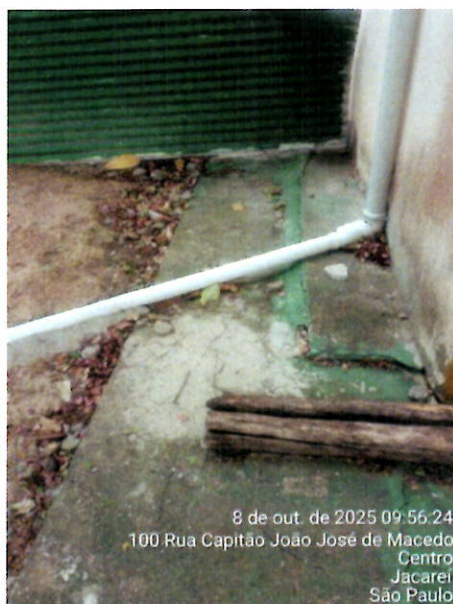
Foto 07: A calçada no entorno do prédio está desnivelada e com sinais de afundamento do solo.

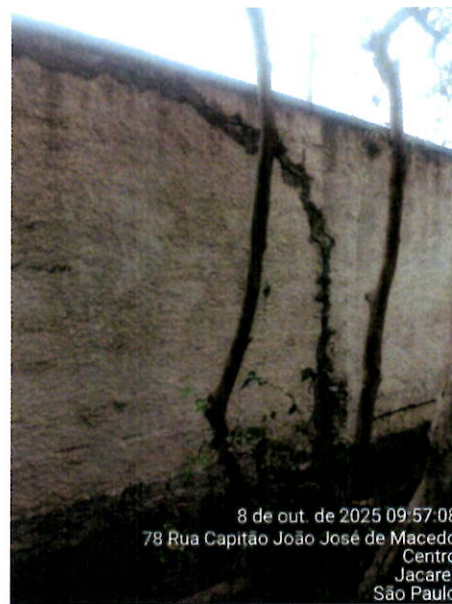
Foto 08: O muro de divisa com a Rua Lamartine Delamare possui algumas rachaduras e trincas, sendo que em alguns pontos foram reparados e voltaram a apresentar outras rachaduras e trincas.

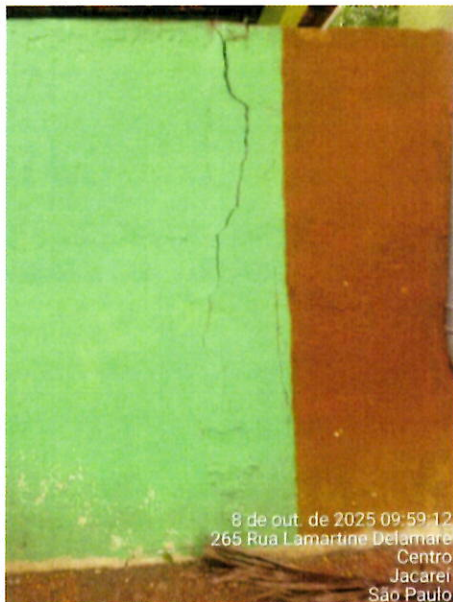
Foto 09: Outros muros com as patologias parecidas, desta imagem, na divisa com o espaço do Centro do Servidor, espaço vizinho ao da escola vistoriada.

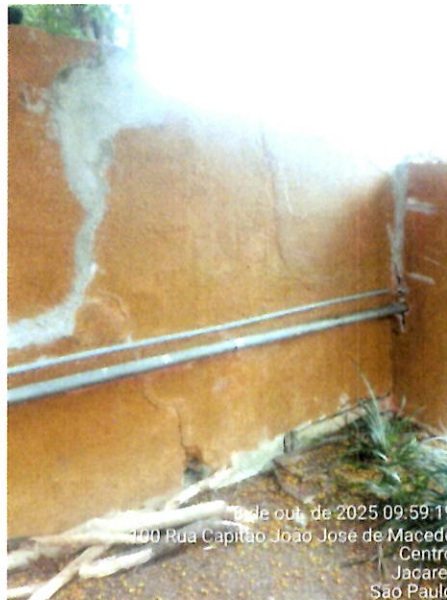
Foto 10: Mais pontos com problemas de trincas e rachaduras, no espaço externo, sugerindo que há movimentação do solo na área externa ao prédio vistoriado.

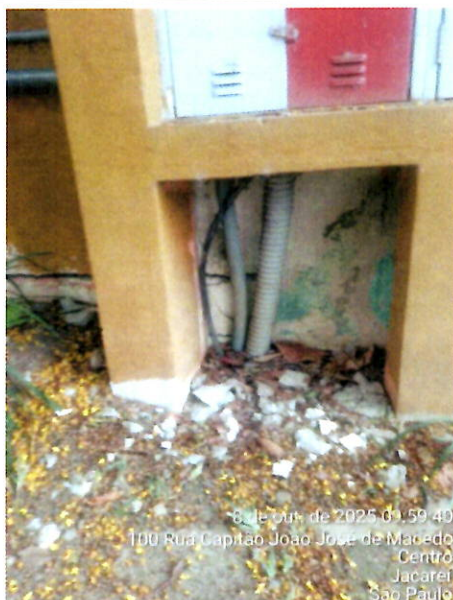
Foto 11: Caixa de principal de Energia Elétrica do prédio vistoriado, com problemas de rachaduras e trincas, bastante danificada.

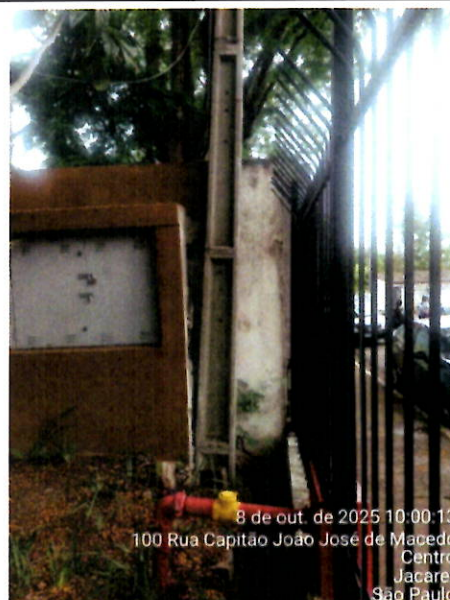
Foto 12: Poste padrão com inclinação acentuada, voltado para o passeio público da Rua Cap. João José de Macedo, necessitando ser removido e reassentado.

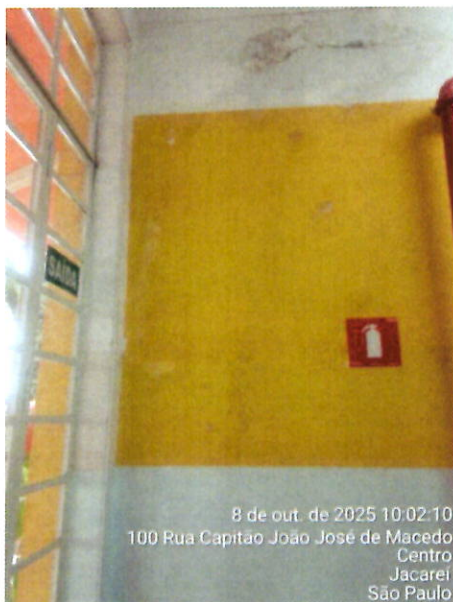
Foto 15: Hall principal de acesso ao prédio escolar, parede com trinca e umidade.

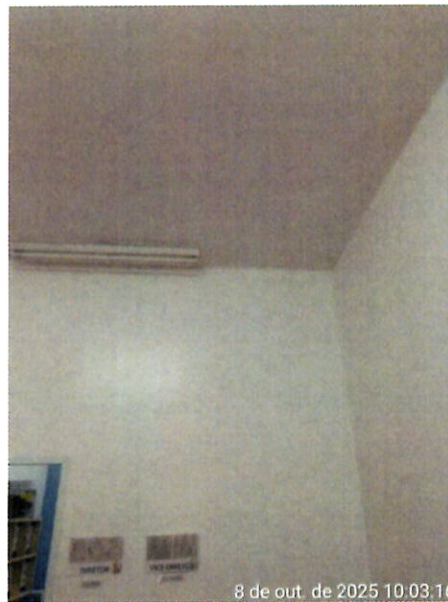
Foto 16: Salas do prédio com fissuras, trincas e rachaduras.

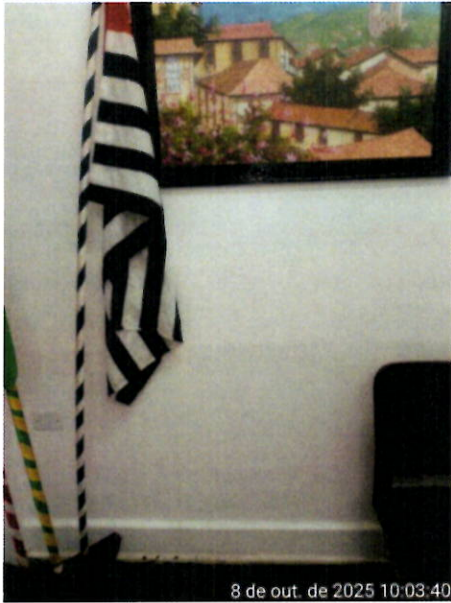
Foto 17: Em muitas das paredes do prédio, algumas fissuras, trincas e rachaduras.

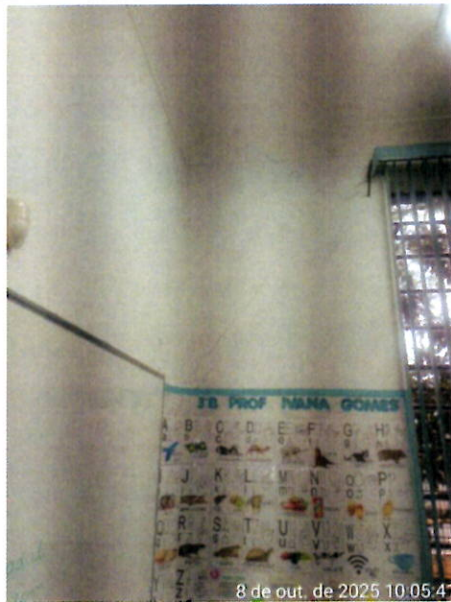
Foto 19: Rachaduras na posição diagonal aos planos verticais e horizontais, sugerindo movimentação estrutural.

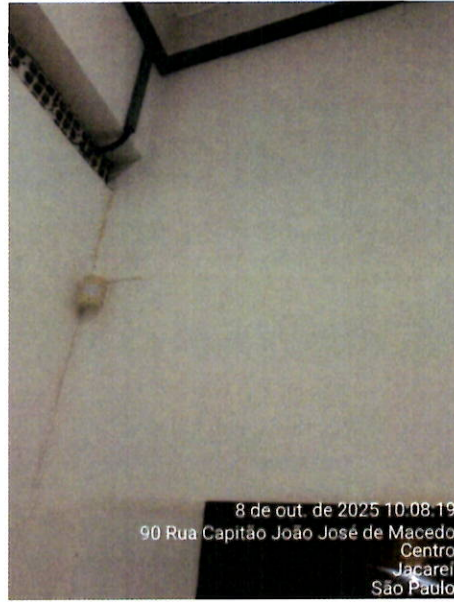
Foto 20: Outras patologias, porém, pelas mesmas causas, em outras salas do prédio escolar.

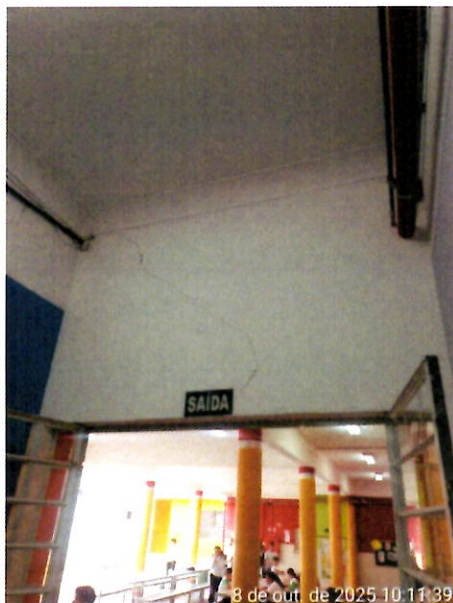
Foto 21: Saída do interior do prédio para o pátio de recreação, sobre o batente da porta, a rachadura é percebida nas faces internas e externas da parede.

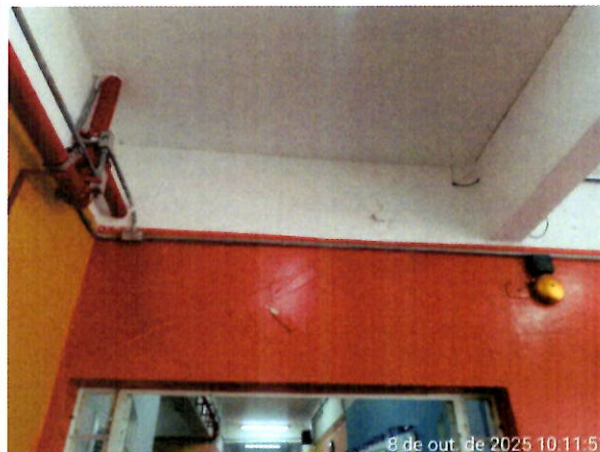
Foto 22: Lado de fora da mesma parede, sobre o batente da porta do pátio de recreação.

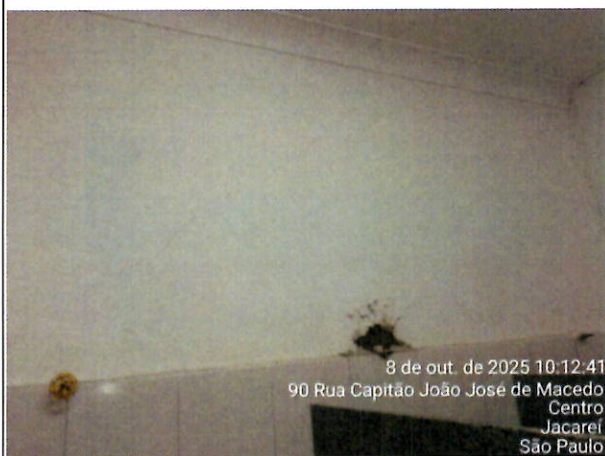
Foto 23: De todas as salas do prédio escolar Lamartine Delamare, 80 % apresentam patologias semelhantes, com rachaduras, trincas e fissuras, nas paredes, rebocos e pisos.

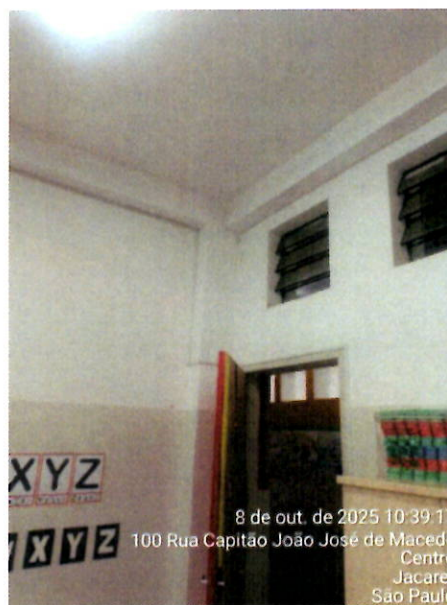
Foto 24: Salas de aulas, salas administrativas, na totalidade, sempre apresentam patologias.
