VISTORIA Nº 79/2025

Vistoria: Oxidação da estrutura de aço; infiltração; deterioração da estrutura e madeira.

Localização: Rua Alfredo Shuring, nº20 - Centro

Em atendimento à solicitação, a equipe da Defesa Civil realizou uma vistoria no edifício Educamais Centro, situado na Rua Alfredo Shuring, nº 20 – Centro, com o objetivo de avaliar as condições estruturais da cobertura metálica da piscina aquecida e verificar a presença de infiltrações no prédio.

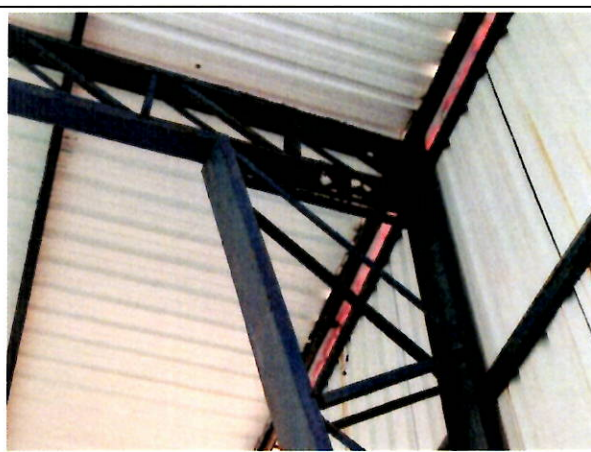
A vistoria na estrutura metálica da cobertura da piscina aquecida revelou múltiplos pontos de oxidação, conforme evidenciado nas imagens 2, 3, 4, 5, 6 e 7. Observou-se que determinadas seções apresentam corrosão severa, comprometendo a integridade estrutural, especialmente nas áreas destacadas nas imagens 2, 3 e 7.

Foto 2: Pontos de oxidação na estrutura treliçada que apoia a cobertura.

Diante do estado avançado de degradação, recomenda-se a **interdição imediata** da área, visando à segurança dos usuários. Para a recuperação estrutural, deverão ser adotadas as seguintes medidas corretivas:

- **Tratamento e remoção da corrosão** em todas as áreas afetadas.
- **Repintura completa** da estrutura metálica com aplicação de revestimento anticorrosivo adequado.

- **Substituição das seções metálicas** que apresentaram perda significativa da seção transversal, com reforço estrutural conforme necessário.
- O reforço e a recuperação da estrutura deverão ser acompanhados por um especialista em engenharia de estruturas metálicas.

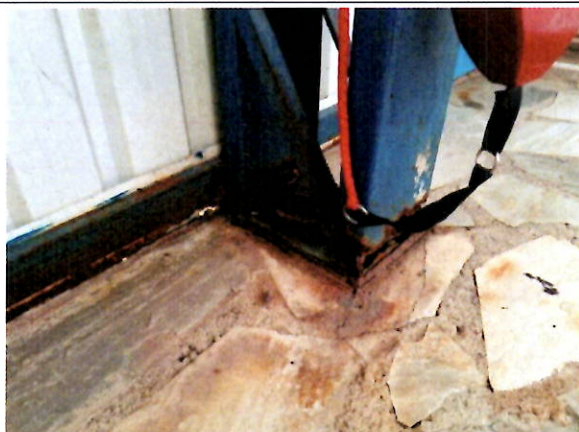
Foto 3: Oxidação da base dos pilares da estrutura metálica que apoia a cobertura

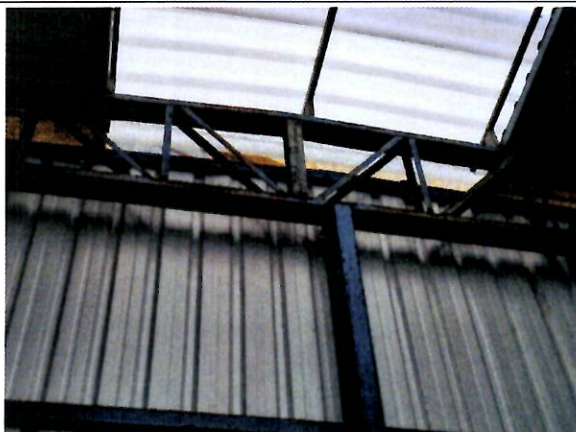
Foto 4: Oxidação das treliças de apoio da cobertura

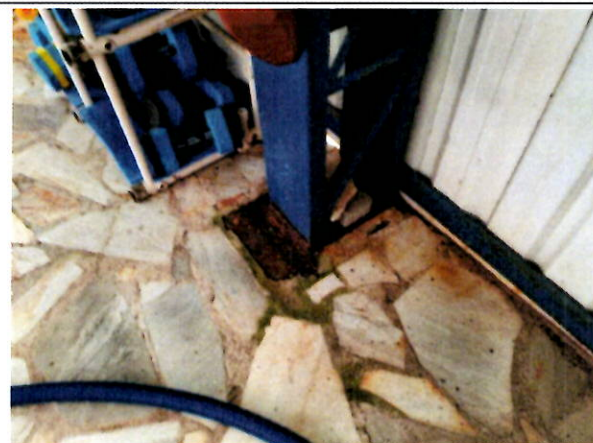
Foto 5: Oxidação da base dos pilares da estrutura metálica que apoia a cobertura

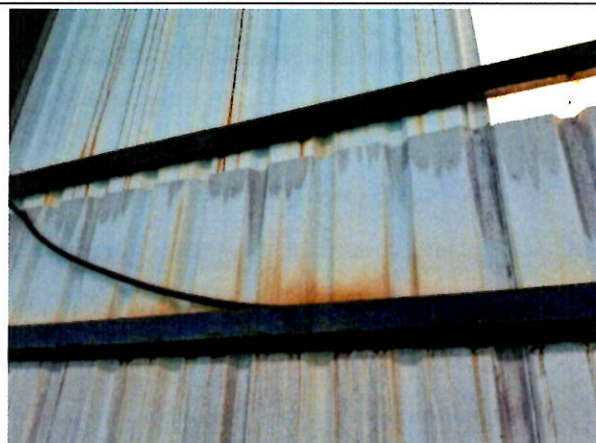
Foto 6: Oxidação da estrutura

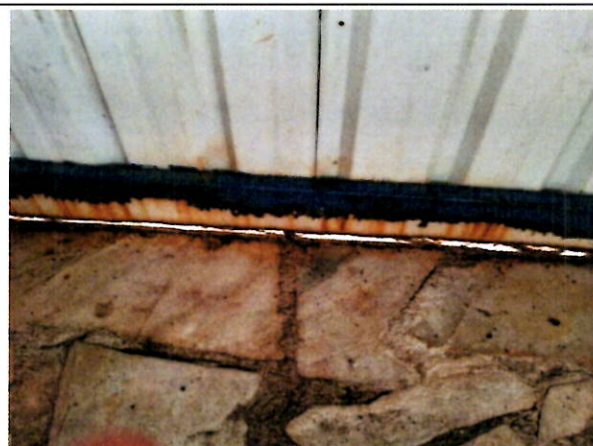
Foto 7: oxidação da estrutura

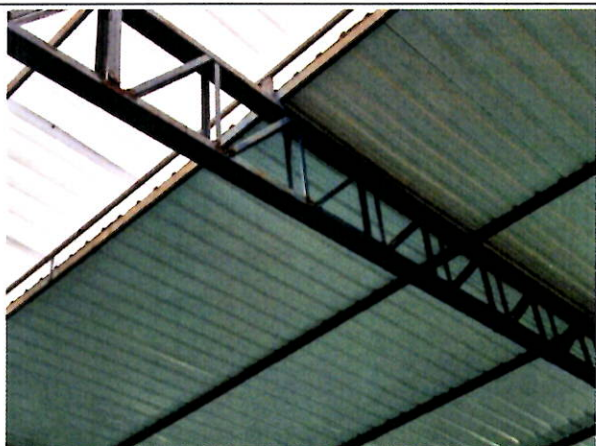
Foto 8: Oxidação da estrutura de metálica

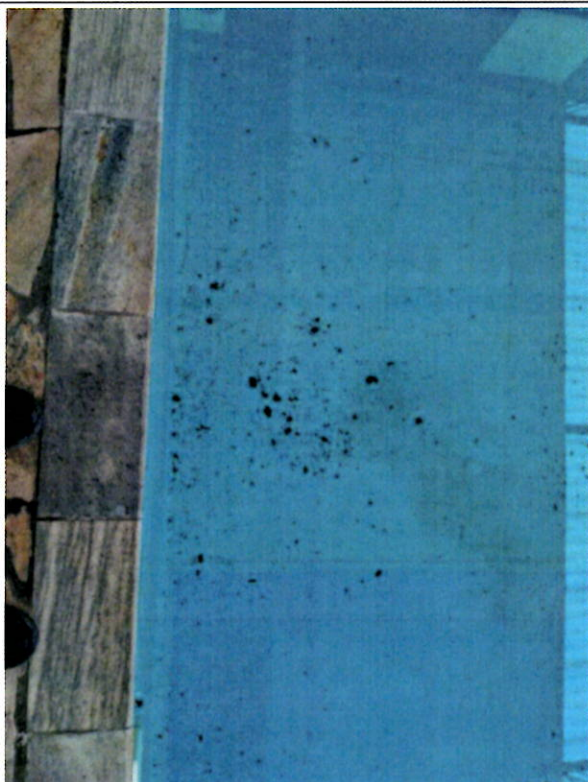
Cabe ressaltar que a utilização de sais de cloreto na manutenção da piscina pode acelerar significativamente o processo de corrosão da estrutura metálica. Dessa forma, torna-se imprescindível a realização das intervenções de forma emergencial para garantir a durabilidade da estrutura e a segurança dos frequentadores.

Foto 9: Ponto de ferrugem que caíram a piscina expondo a fragilidade da estrutura metálica de cobertura

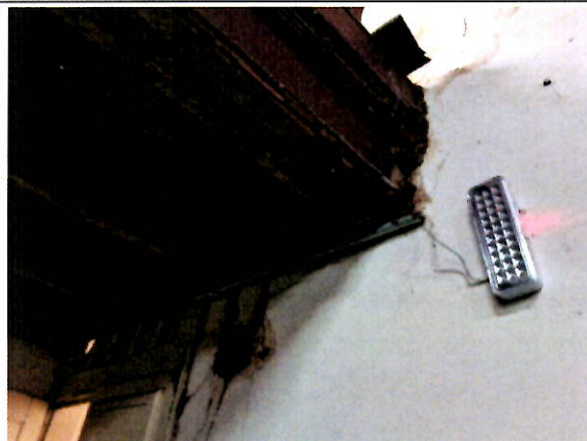
O mezanino apresenta sinais de infiltração possivelmente originados por falhas no sistema de cobertura, permitindo o escoamento de água pela alvenaria e acelerando a deterioração da estrutura de madeira. Além disso, foram constatados diversos pontos comprometidos por infestação de cupins, o que compromete a resistência mecânica do material, conforme evidenciado nas imagens 10, 11, 12 e 13.

Foto 10: ponto de degração da madeira do mezanino devido a infiltração e ação de cupins

Recomenda-se a **demolição integral da estrutura de madeira do mezanino**, devido ao elevado grau de degradação biológica e comprometimento estrutural, bem como a **interdição da área de acesso ao palco**, uma vez que a alta umidade torna o ambiente insalubre. Além disso, faz-se necessária a **inspeção e manutenção do sistema de cobertura e da laje**, a fim de eliminar as origens das infiltrações e evitar a progressão das patologias. A persistência

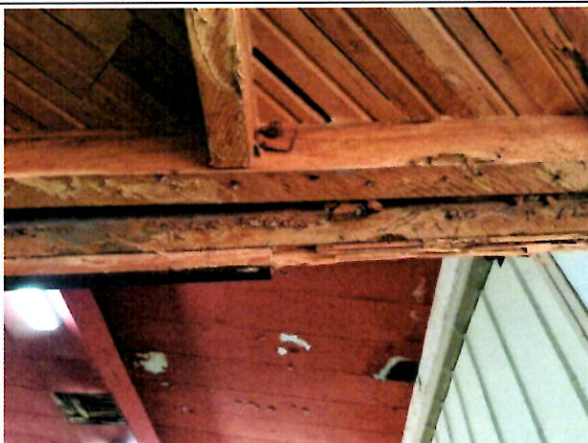
Foto 11: Degradação da madeira devido a ação de cupins

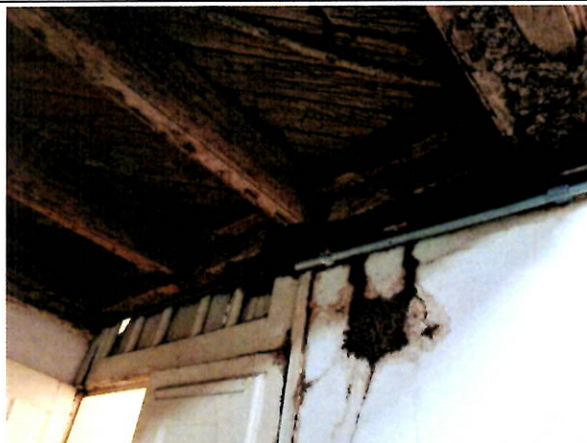
Foto 12: Degradação da madeira devido a ação de infiltração e cupins

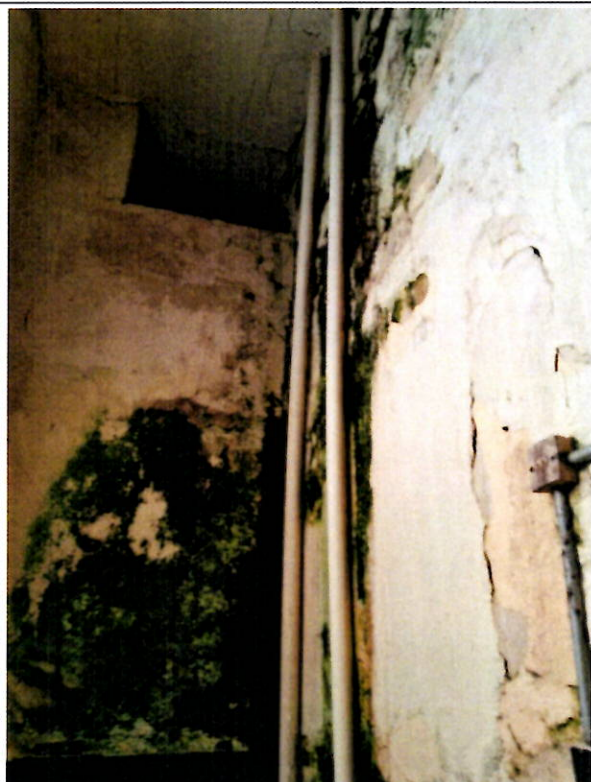
Foto 13: Infiltração na parede de acesso ao antigo Palco

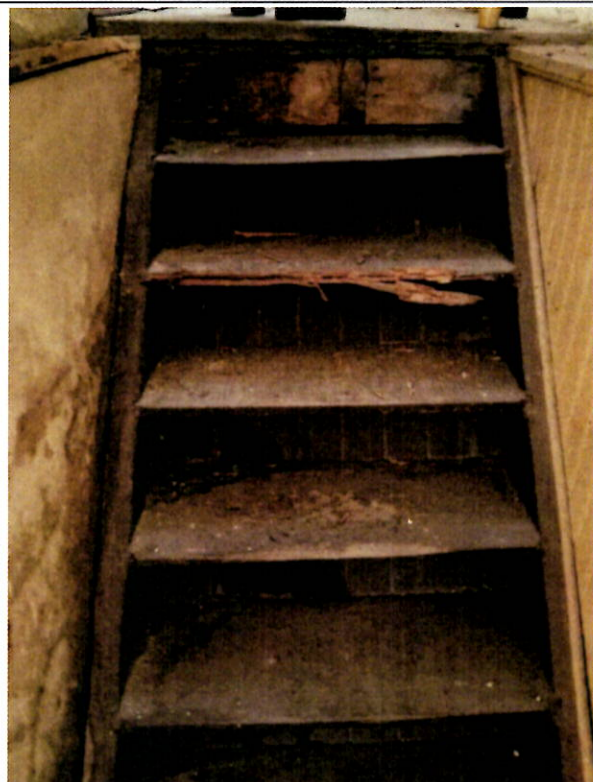
Foto 14: Degradação da escada feita de madeira que dá acesso ao palco

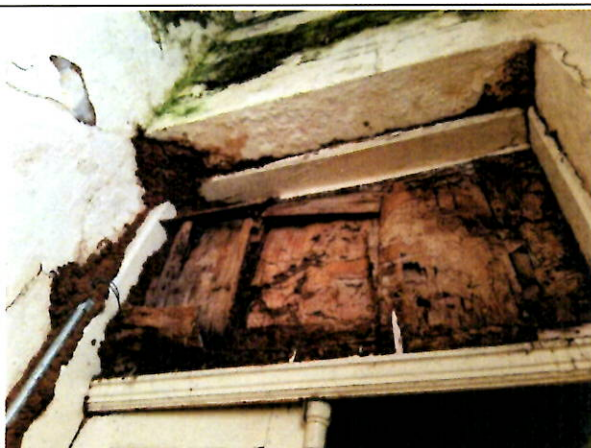
Na sala que dá acesso ao palco do anfiteatro, verificou-se um **alto índice de infiltração**, resultando em um ambiente com **condições insalubres** devido à elevada umidade e possível proliferação de mofo, possivelmente originário da região da caixa d'água e pela infiltração dos telhados.

Foto 15: Infiltração na parede que dá acesso a área de palco

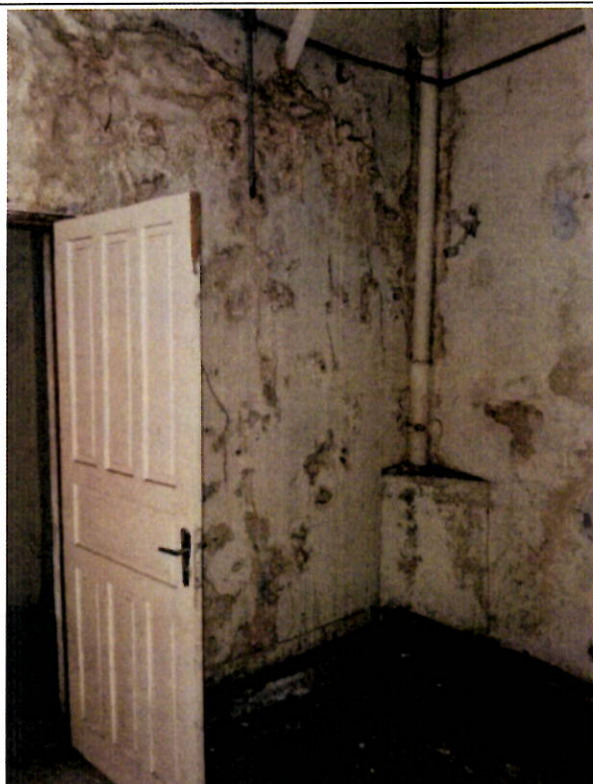
Foto 16: infiltração sobre a área do palco

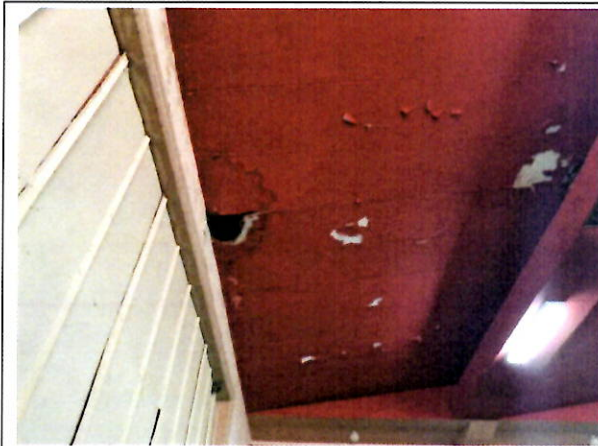
O forro de madeira apresenta danos compatíveis com infiltração, possivelmente decorrentes de falhas na vedação da cobertura, conforme ilustrado nas imagens 17 e 20. A presença de umidade pode contribuir para o apodrecimento da madeira e a proliferação de fungos, aumentando o risco de colapso em áreas mais afetadas.

Foto 17: Infiltração sobre o forro da área utilizadas para a prática de tênis de mesa

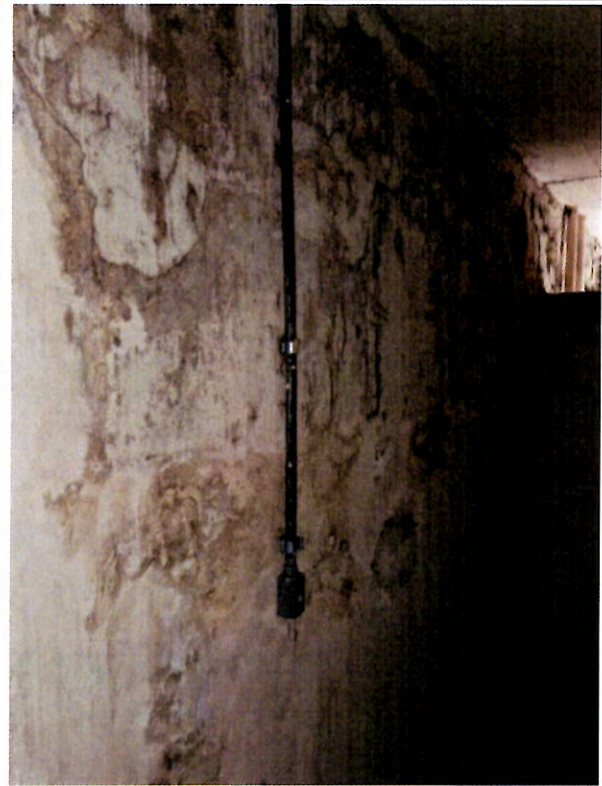
Foto 18: Infiltração sobre a área de acesso ao palco.

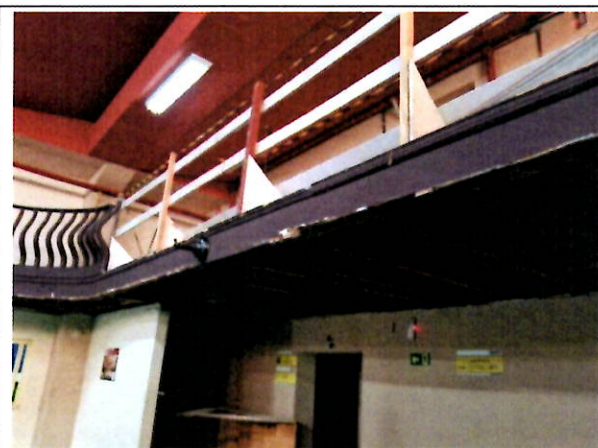
Foto 199: Colapso do guarda corpo do mezanino

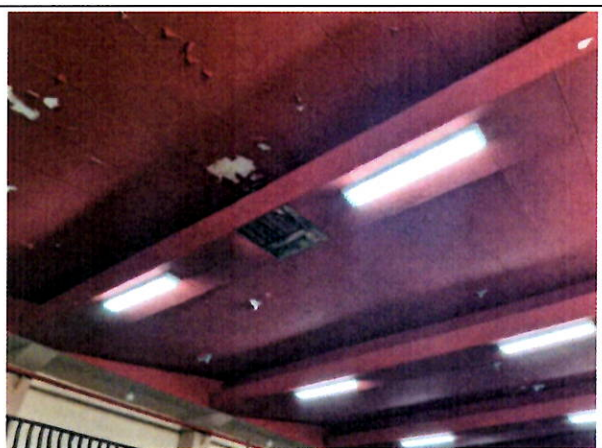
Foto 20: infiltração sobre o forro

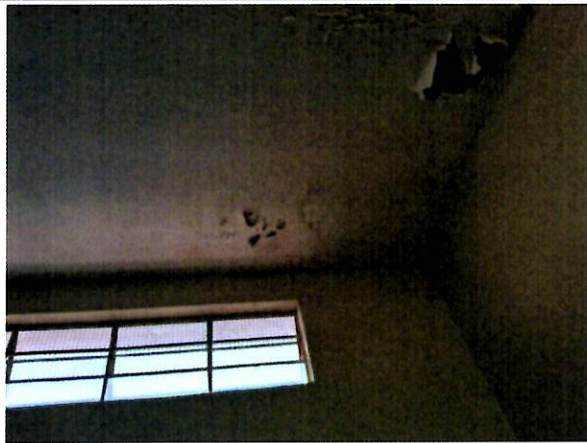
Os sanitários do salão principal apresentam **infiltração na laje**, com evidência de **manchas de bolor** nas superfícies afetadas. Além disso, foi identificada uma **fissura na porta de acesso**, a qual, em uma avaliação preliminar, **não apresenta risco estrutural imediato**.

Foto 21: Infiltração sobre o sanitário do salão principal

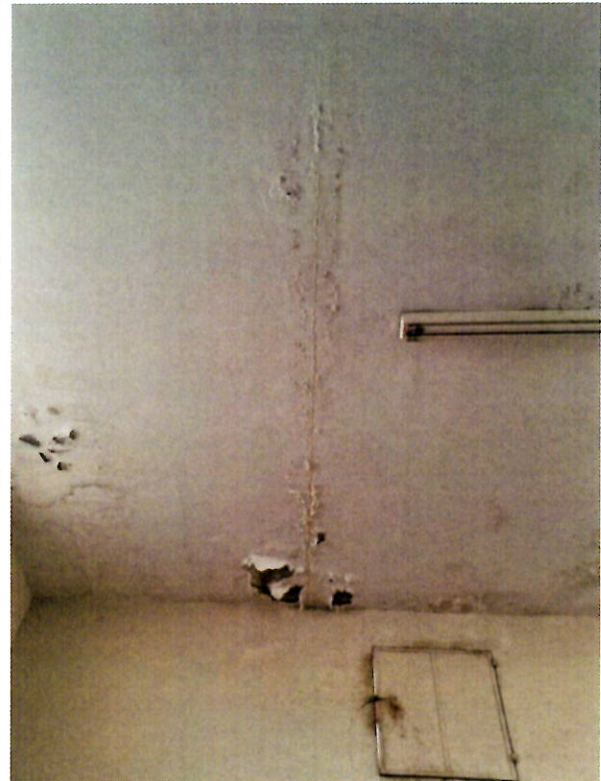
Foto 22: Infiltração sobre a laje do sanitário no salão principal

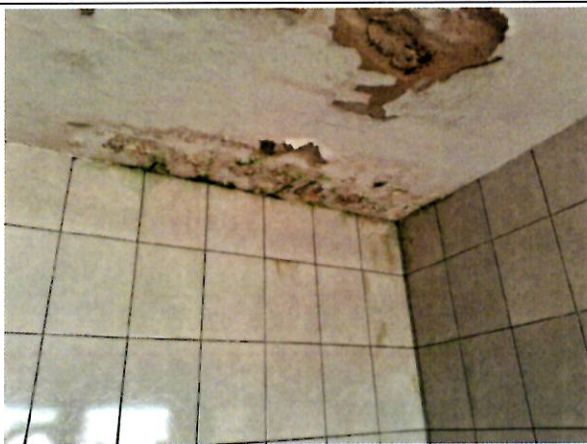
Foto 23: Infiltração sobre a laje do sanitário no salão principal

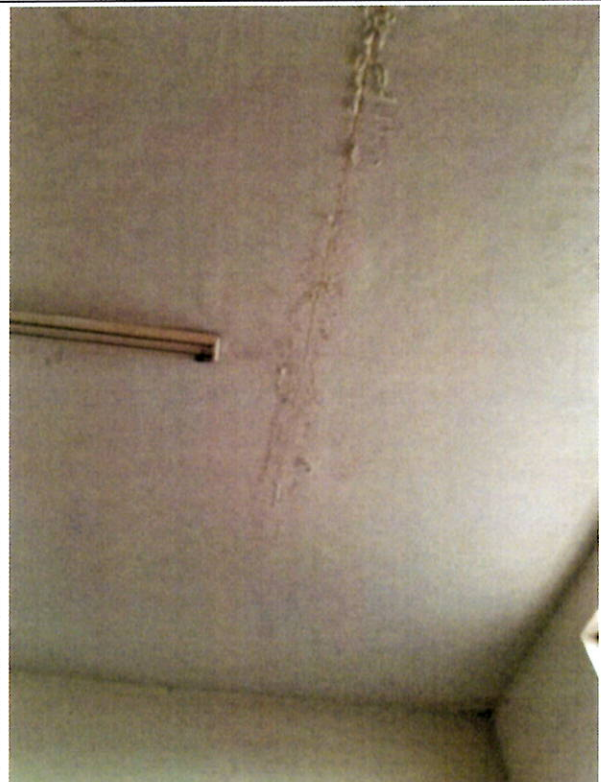
Foto 24: Infiltração da laje do sanitário do salão principal.

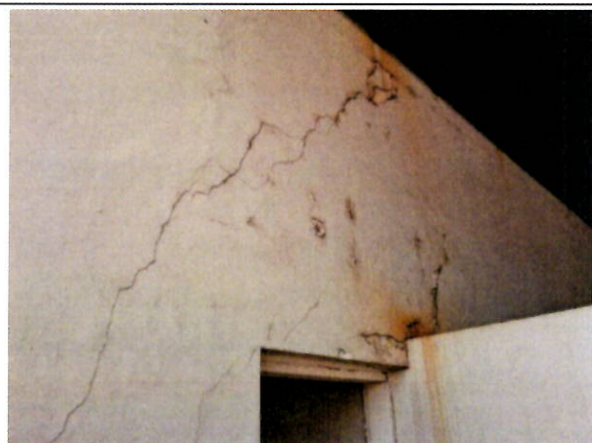
Foto 25: trinca sobre a porta de acesso ao sanitário do salão principal

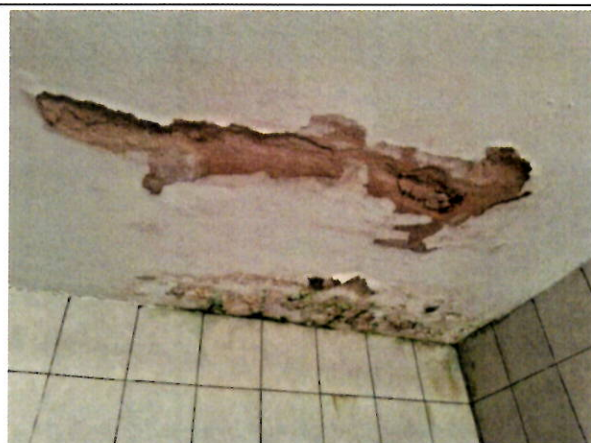
Foto 26: infiltração sobre a laje do sanitário do salão principal.
