**Assunto: Resposta Requerimento 335/2026**

Em atenção ao Requerimento nº 335/2026, por meio do qual solicita informações acerca do desnível existente na calçada localizada na Rua Minas Gerais, próximo ao nº 607, na Vila Pinheiro, informamos que a demanda foi devidamente apurada pela Comgás. Após vistoria técnica e tratativas realizadas no local, constatou-se que a calçada havia sido recomposta pela Companhia após a execução dos serviços, conforme evidenciado nos registros fotográficos e no relatório cautelar elaborado à época.

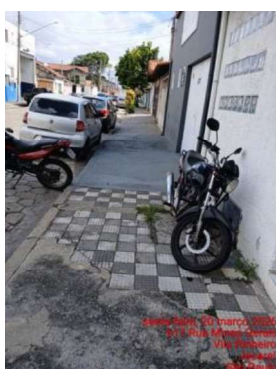
*Foto tirada antes da realização da obra      Foto da recomposição após obra*

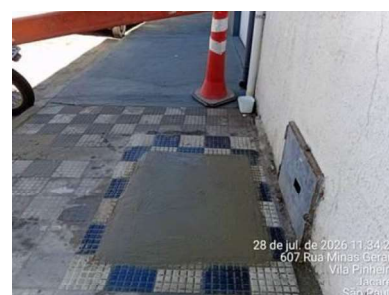
Posteriormente, verificou-se junto ao proprietário do imóvel que os ladrilhos instalados sobre a tampa de concreto existente em frente ao imóvel foram removidos a seu pedido. Tal alteração ocasionou um desnível entre a calçada e a referida tampa, situação que não constava no momento da recomposição executada pela Comgás. Ressaltamos que o relatório cautelar demonstra que, durante a vistoria inicial, não havia revestimento (piso) sobre a tampa de concreto. De toda forma, visando garantir as condições adequadas de segurança e acessibilidade aos pedestres, a situação foi novamente verificada e o problema corrigido, encontrando-se atualmente regularizada.

*Foto da regularização da tampa em concreto*
