Memorando: 245/2023-SMAZU/GS/DG

REFERÊNCIA: PEDIDO DE INFORMAÇÃO 219/2023-Vereador Valmir do Parque Meia Lua.

Laudo técnico nº 031/2022 – DPAV/SMAZU

Foi realizada, no dia 24/01/2022, vistoria técnica de rotina, no final da Rua Verona, no bairro Residencial Santa Paula.

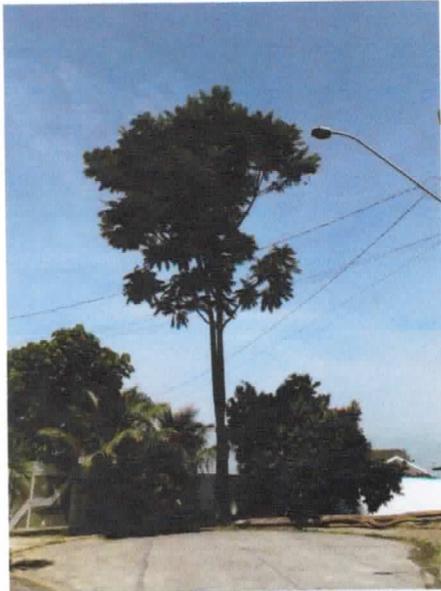
Durante a vistoria, foi verificado **um exemplar de Guapuruvu (*Schizolobium parahyba*)** localizado em área pública. Esse exemplar, de origem nativa, por ser uma espécie pioneira, apresenta um rápido crescimento, com altura estimada em 18,0 metros e DAP de 72,57centímetros. Não está sob rede elétrica nem conflita com a mesma.

**Foto 1.** Vista frontal do exemplar de Guapuruvu em área pública.

Portanto, conforme o exposto e com base na Lei municipal nº 4.549/2001, é viável a supressão do exemplar arbóreo nativo, localizado em área pública, por motivos de localização inadequada, alvos potenciais no local e risco à vida.

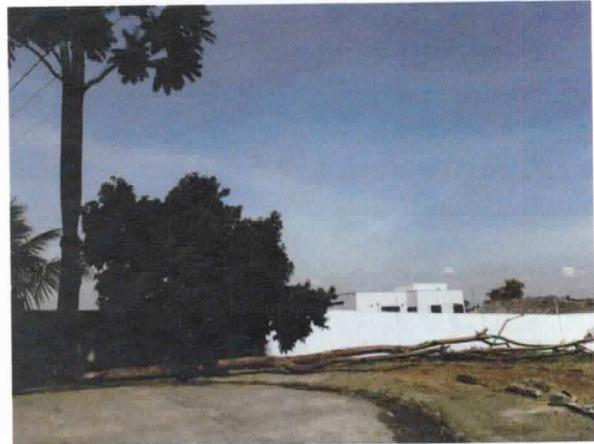
O indivíduo arbóreo era formado por um fuste principal e quatro secundários. Ocorre que um galho de grande espessura caiu sobre um terreno não edificado. Pelo aspecto geral da árvore, a arquitetura da copa foi descaracterizada e encontra-se desequilibrada.

**Foto 2.** Galho de grande espessura que caiu.

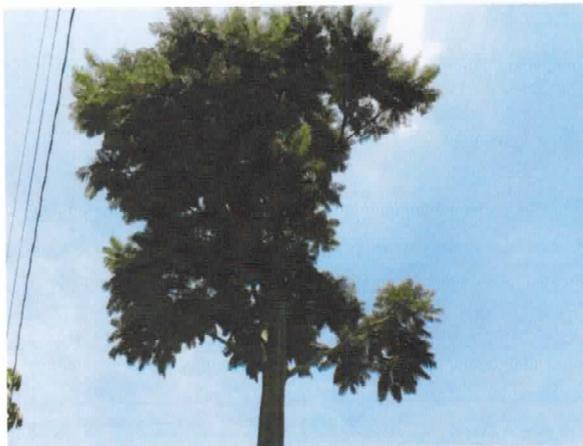
**Foto 3.** Copa desequilibrada.

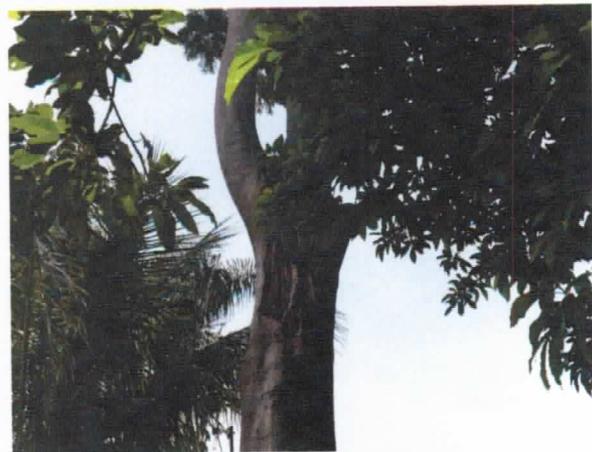
Na cavidade originada, foi possível perceber madeira cisalhada, diminuição da secção e a perda de boa parte da estrutura da árvore. Dado o tamanho da cavidade, sua localização relativa no tronco e a característica da madeira em seu interior, será muito difícil ocorrer a oclusão total desse ferimento, criando dessa forma, rotas para ataques de fungos e ocasionando acúmulo de umidade.

**Foto 4.** Dano ocasionado pela queda de galho.

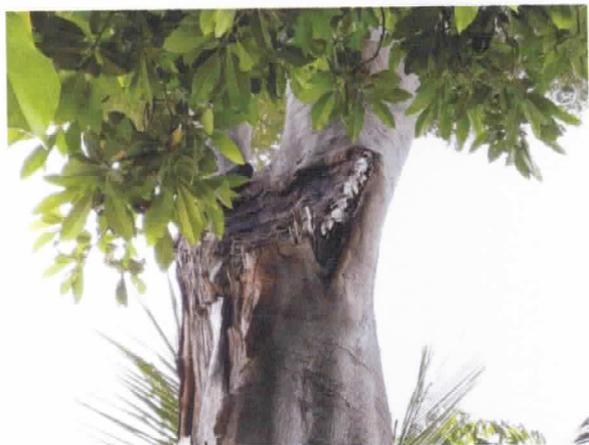
**Foto 5.** Cavidade ocasionada pela queda de galho.

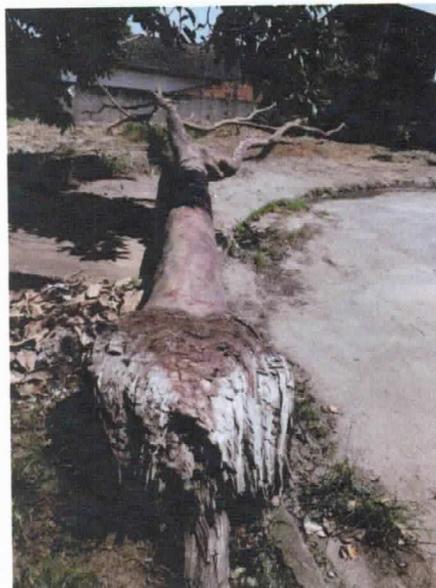
**Foto 6.** Galho de grande espessura e porte.

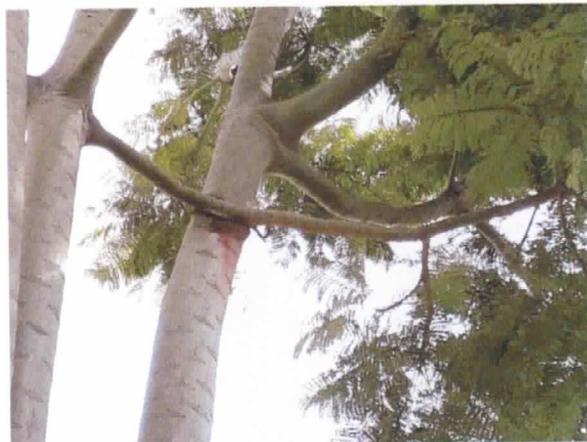
Na intersecção dos fustes secundários, constatou-se formação de estrias de compressão do tecido celular, o que denota acúmulo de forças de compressão da madeira nesse ponto. Ademais, averiguou-se um dano mecânico em um ramo superior provocado por fricção com outro ramo.

**Foto 7.** Dano mecânico no galho ocasionado por fricção com outro galho.

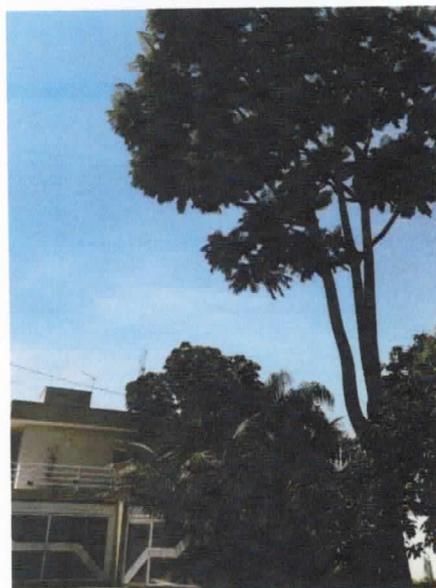
Uma vez que houve perda de parte da estrutura da árvore, a mesma não pode ser considerada segura, principalmente pela sua localização, pois ao seu redor, existem muitos alvos potenciais, a saber: residências, muro e caixa de inspeção de esgoto. Ou seja, caso outra parte da copa venha a cair, é grande o risco de danos ao patrimônio e à vida.

**Foto 8.** Alvos potenciais no local.
