# CÂMARA MUNICIPAL DE JACAREÍ - SP

## INDICAÇÃO Nº 2301/2017

Assunto: Solicita providências relativas à sinalização de trânsito na Rua Ceríaco da Costa, no Bairro Cidade Nova Jacareí.

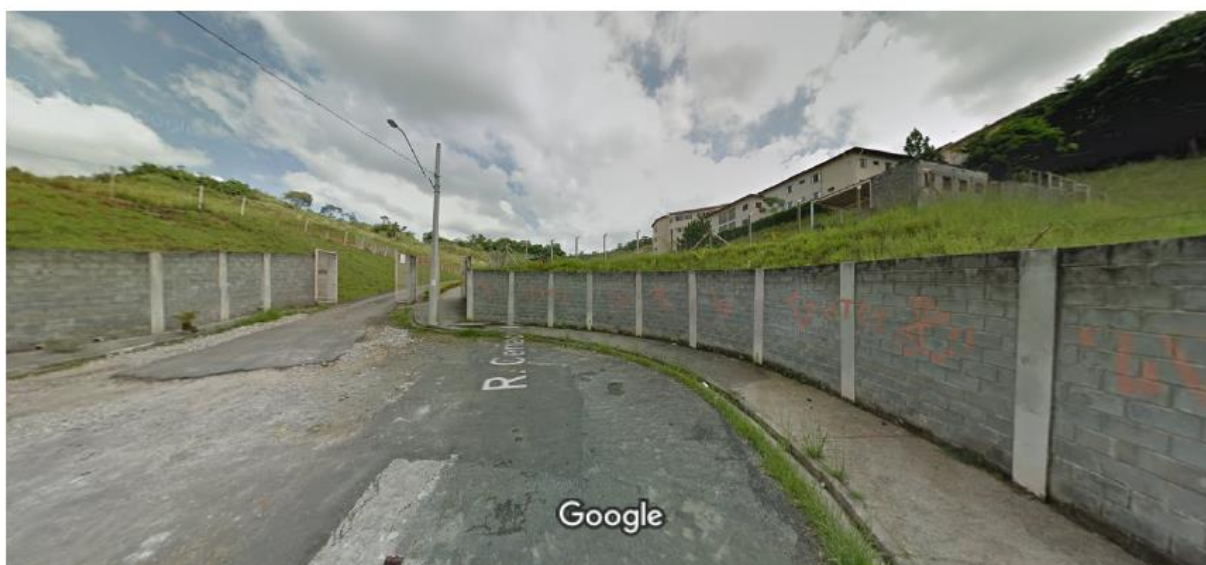
**1)** Na referida via pública está situada uma escola (foto anexa), caracterizando-se como ÁREA ESCOLAR, havendo necessidade de se preservar o baixo fluxo de veículos, garantindo mais segurança às crianças e aos adolescentes.

Para que isso seja possível, é necessário a colocação de placa de sinalização “DEVAGAR ÁREA ESCOLAR” de forma a alertar, com antecedência, os motoristas da existência de uma escola logo à frente, a fim de que os mesmos possam reduzir a velocidade dos seus veículos, evitando-se transtornos e perigos aos alunos, professores e pais, principalmente nos horários de entrada e saída das aulas.

Foto da Escola - Google - ano de 2.011

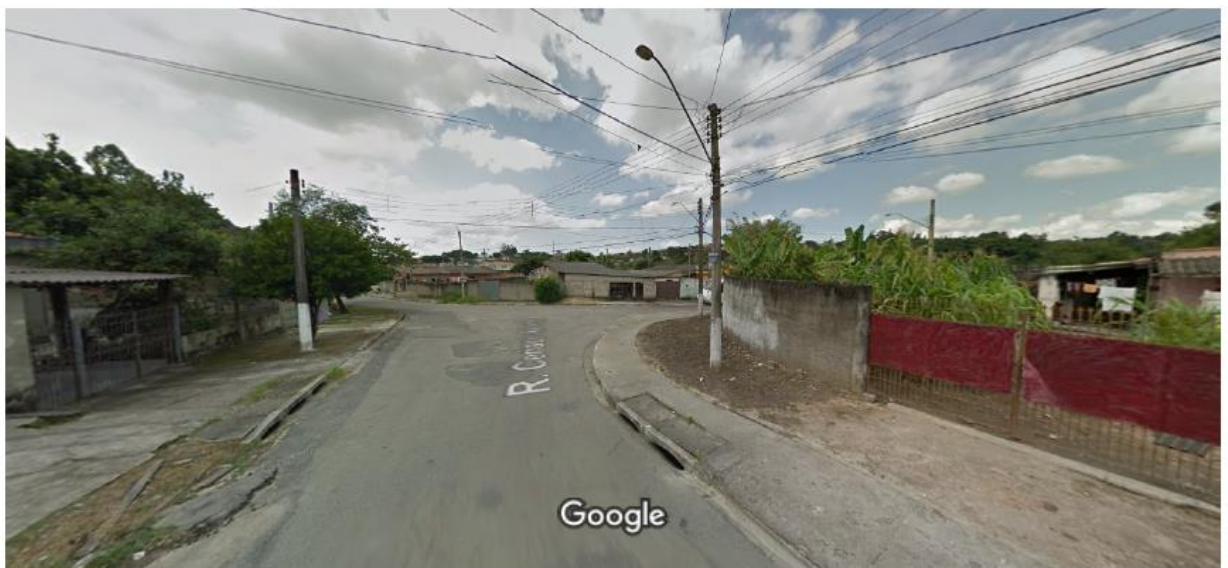
**3)** Na referida via pública foi feita uma sinalização de rotatória pintada no solo para que os motoristas façam a conversão correta.

Foto de 2.011 - Google - local da rotatória

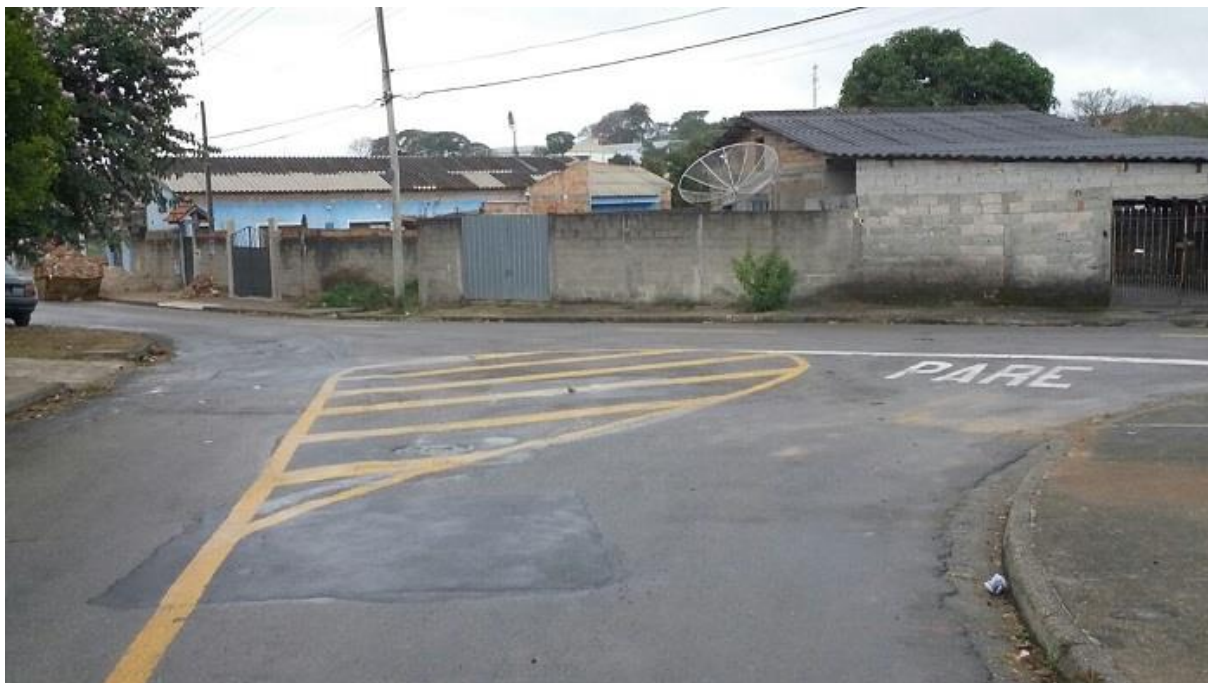
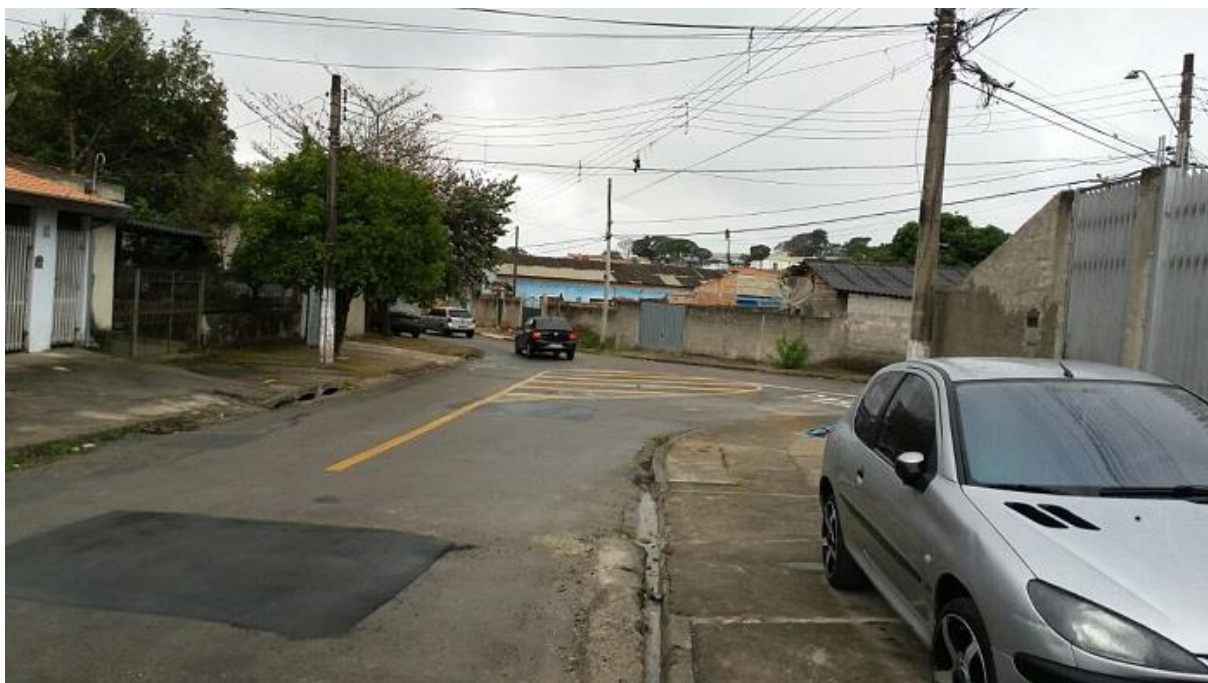
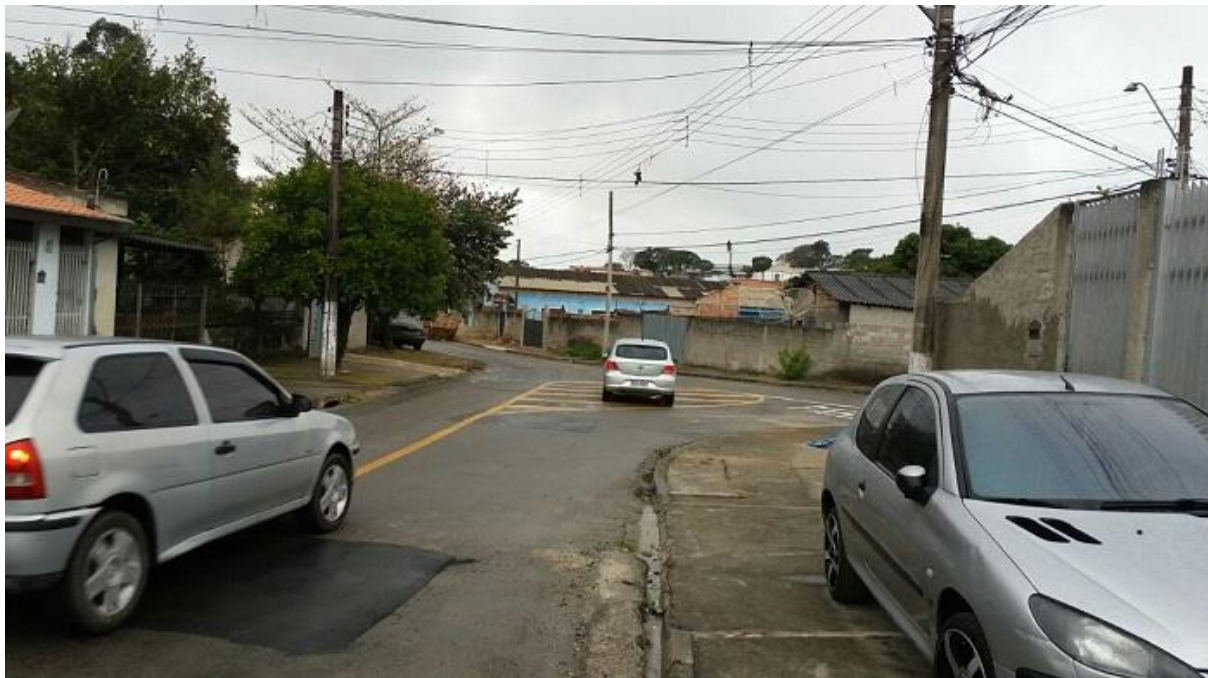
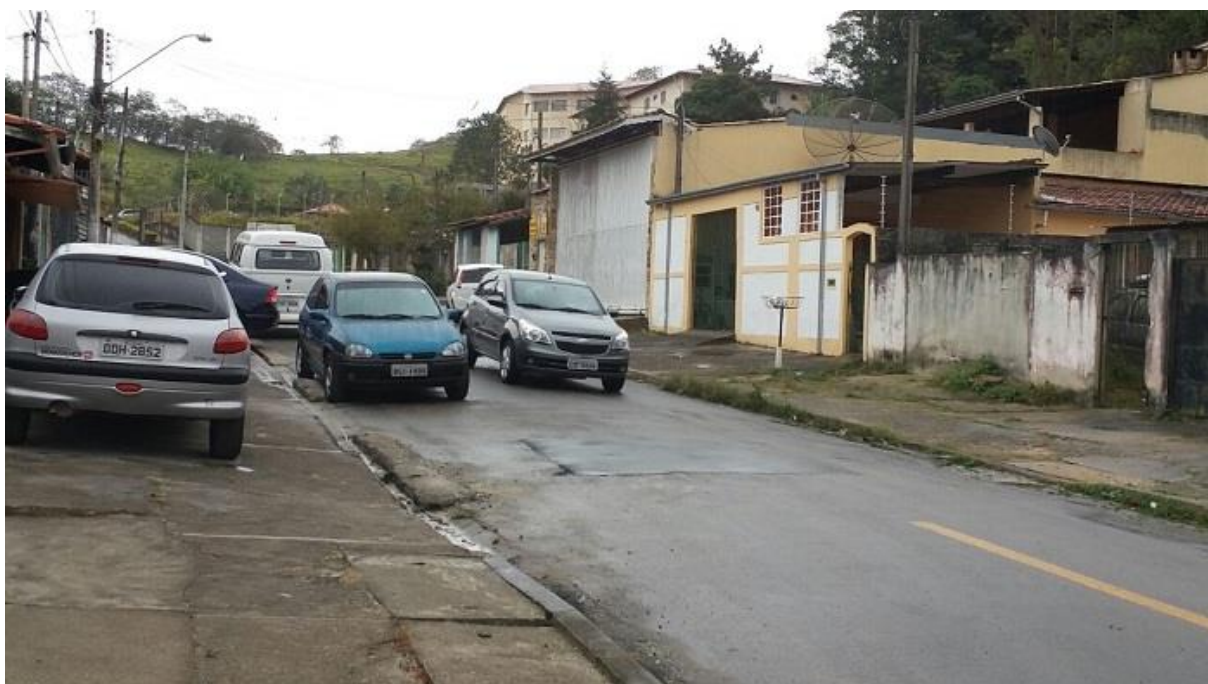
No entanto, a referida sinalização não tem servido para sua finalidade, pois, conforme foi constatado em pouco tempo de observação e, considerando que se trata de bairro onde não há a presença de agentes de trânsito, a aludida pintura no solo não está sendo obedecida pelos motoristas.

As fotos anexas mostram essa ocorrência, o que permite concluir que é necessário que a rotatória seja feita por tachões ou mesmo em concreto, a fim de que seja eficiente na sua finalidade.
