Ofício nº 418/2023 - GP

Memorando: 239/2023-SMAZU/GS/DG

Laudo técnico nº 001/2018 – SMA/VM

## Laudo de vistoria técnica nas árvores da Avenida Pereira Campos, em Jacaref.

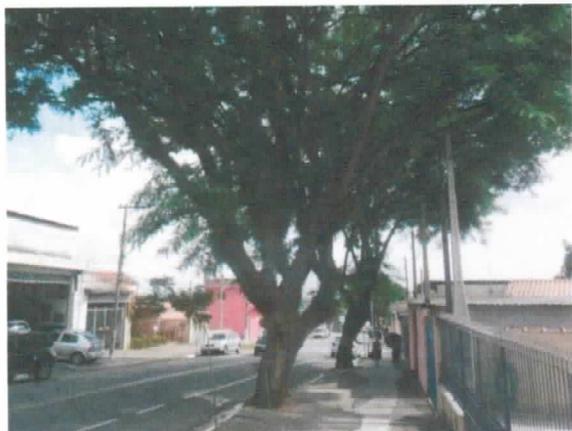
Foto 1. Exemplares com grande porte.

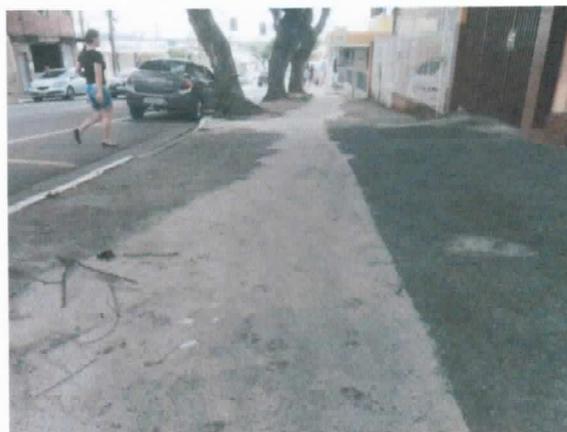
Como não foi possível acesso ao subsolo na calçada, não foi possível verificar se houve ou não corte de raízes. Caso tenha havido corte das raízes, conforme afirmaram vários moradores, a sanidade e estabilidade das árvores podem ficar comprometidas em médio prazo. Isso porque raízes estruturantes podem ter sido cortadas. Nesse ponto, acho imprescindível verificar com a empresa que realizou o serviço, se fizeram ou não cortes de raízes (sugiro solicitar o projeto, bem como fotos e/ou vídeos da execução dos serviços).

Foto 2. Detalhe da calçada, por onde passou tubulação de água.

Portanto, conforme o exposto e com base na Lei municipal nº 4.549/2001, é possível a supressão de 09 exemplares de Tipuana, com a devida substituição na mesma via. Foram identificados 25 pontos passíveis de plantio nessa rua. Por fim, recomendo verificar se houve ou não a poda de raízes, de modo a assegurar se as árvores estão estáveis ou se tiveram sua estrutura radicular comprometida.

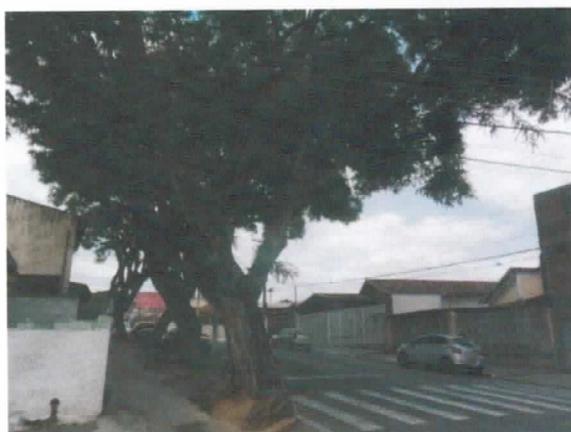
Foto 3. Exemplares com grande porte.

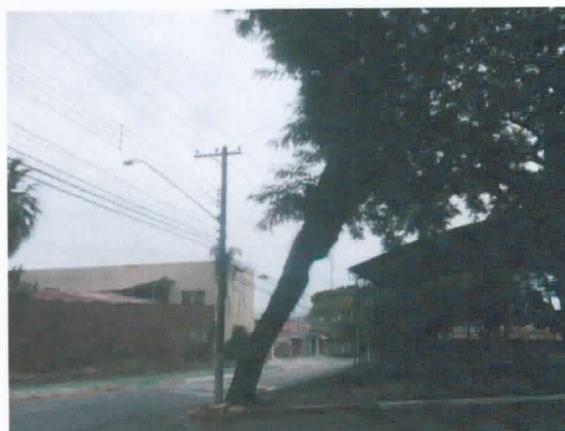
Foto 4. Exemplar com risco de queda, tronco inclinado.
