Laudo Técnico Ambiental

Laudo de Caracterização de Vegetação

Câmara Municipal de Jacareí

Setembro de 2025

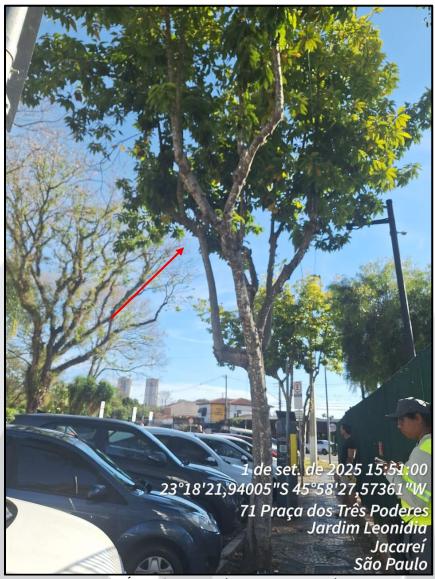
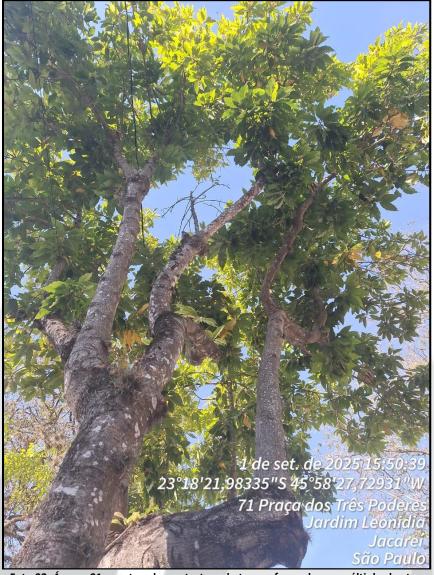
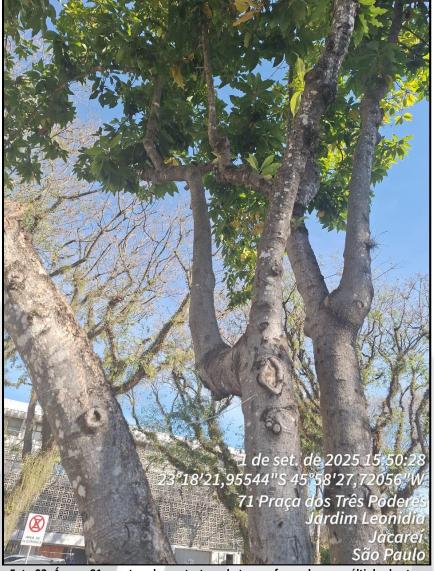
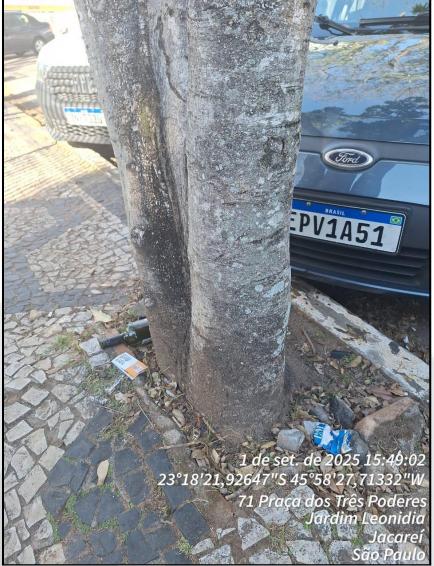
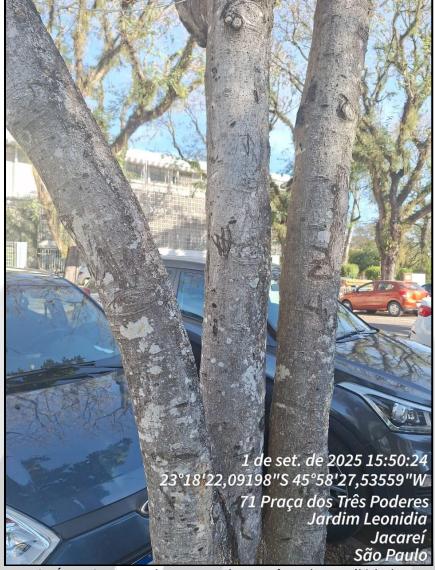
Árvore 01

Condição fitossanitária: Encontra-se com sua saúde integra e com bom estado fitossanitário, sem risco de queda e/ou risco eminente de queda.

Poda – Sugestão: Realização de poda a modo de permitir a passagem dos fios da rede elétrica da iluminação pública.

Raízes – Possui raízes pivotantes e profundas, menos agressivas do que as de espécies como Ficus. Relativamente seguras para calçadas, desde que respeitado o espaço mínimo adequado. Sugestão: poda das raízes no momento da reconstrução da calçada.

Foto 01: Árvore 01, mostrando sua estrutura completa.

Foto 02: Árvore 01, mostrando a estrutura do tronco formado por múltiplas hastes, que crescem a partir de uma base comum e a copa.

Foto 03: Árvore 01, mostrando a estrutura do tronco formado por múltiplas hastes, que crescem a partir de uma base comum e a copa.

Foto 04: Árvore 01, mostrando a área permeável.

Foto 05: Árvore 01, mostrando a estrutura do tronco formado por múltiplas hastes, que crescem a partir de uma base comum.

Área Permeável – Sugerimos a adequação da área permeável no entorno do colo da árvore de modo a proporcionar o melhor desenvolvimento do sistema radicular permitindo então uma melhor condição de estabilidade da planta, evitando riscos de queda em períodos de ventos e tempestades. Atualmente, notamos que a calçada promove um estrangulamento da árvore reduzindo a área permeável a quase nada e fazendo com o que o sistema radicular da árvore não se desenvolva e causando então um enovelamento das raízes o que pode tornar a árvore mais instável e com maiores riscos de queda em períodos chuvosos e de tempestades. O aumento das áreas permeáveis em torno do colo das árvores urbanas, é uma tendencia nas cidades de modo a permitir o uso correto das árvores como equipamento urbano, promovendo ganhos ambientais e serviços públicos a sociedade.

Supressão – Não recomendada. Portanto, analisando o estado geral do exemplar arbóreo, optamos por sua manutenção no local.

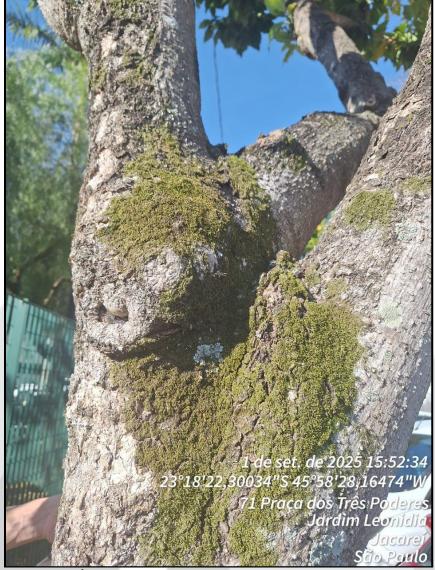
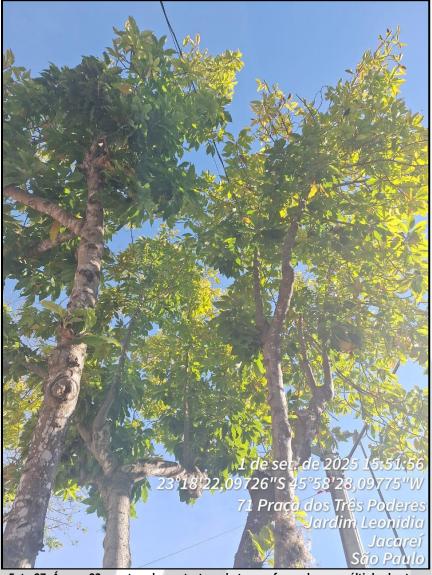
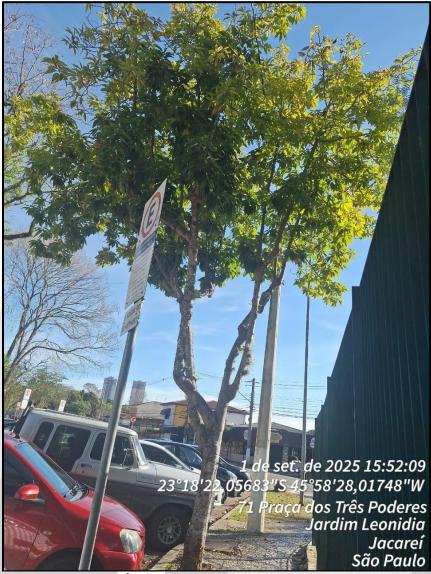
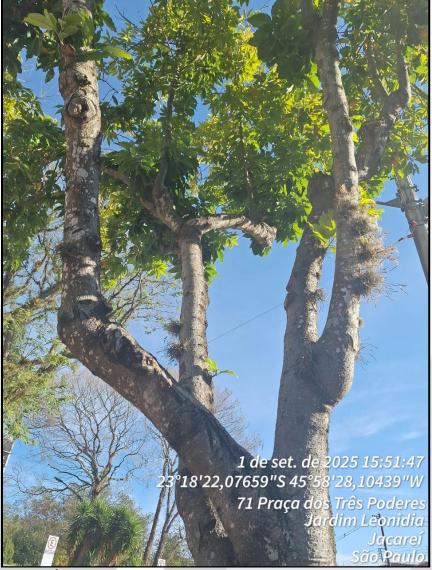
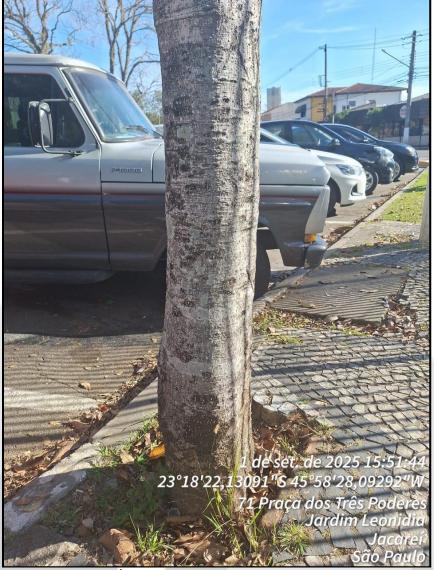
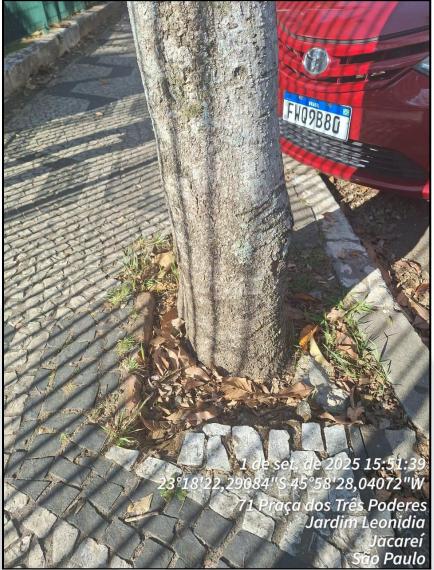
Árvore 02

Condição fitossanitária: Encontra-se com sua saúde integra e com bom estado fitossanitário, sem risco de queda e/ou risco eminente de queda.

Raízes – Possui raízes pivotantes e profundas, menos agressivas do que as de espécies como Ficus. Relativamente seguras para calçadas, desde que respeitado o espaço mínimo adequado. **Sugestão:** poda das raízes no momento da reconstrução da calçada.

Foto 06: Árvore 02, mostrando detalhes no tronco com musgos (briófitas).

Foto 07: Árvore 02, mostrando a estrutura do tronco formado por múltiplas hastes, que crescem a partir de uma base comum e a copa.

Foto 08: Árvore 02, mostrando sua estrutura completa.

Foto 09: Árvore 02, mostrando a estrutura do tronco formado por múltiplas hastes, que crescem a partir de uma base comum e a copa.

Foto 10: Árvore 02, estrutura do tronco e área permeável.

Foto 11: Árvore 02, estrutura do tronco e área permeável.

Poda – Realização de poda a modo de permitir a passagem dos fios da rede elétrica da iluminação pública.

Área Permeável – Sugerimos a adequação da área permeável no entorno do colo da árvore de modo a proporcionar o melhor desenvolvimento do sistema radicular permitindo então uma melhor condição de estabilidade da planta, evitando riscos de queda em períodos de ventos e tempestades. Atualmente, notamos que a calçada promove um estrangulamento da árvore reduzindo a área permeável a quase nada e fazendo com o que o sistema radicular da árvore não se desenvolva e causando então um enovelamento das raízes o que pode tornar a árvore mais instável e com maiores riscos de queda em períodos chuvosos e de tempestades. O aumento das áreas permeáveis em torno do colo das árvores urbanas, é uma tendencia nas cidades de modo a permitir o uso correto das árvores como equipamento urbano, promovendo ganhos ambientais e serviços públicos a sociedade.

Supressão – Não recomendada. Portanto, analisando o estado geral do exemplar arbóreo, optamos por sua manutenção no local.

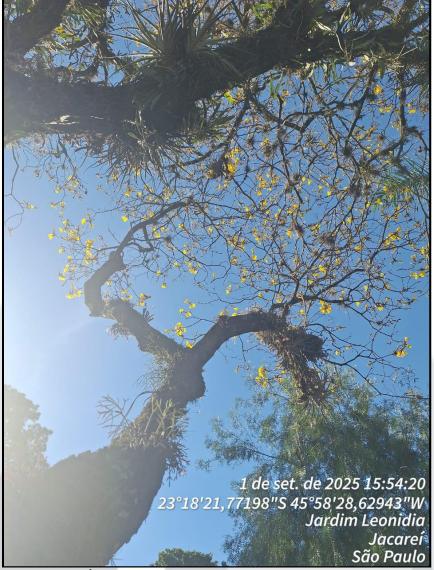
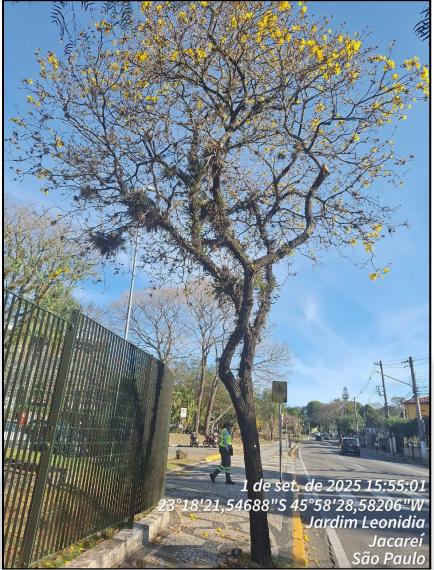
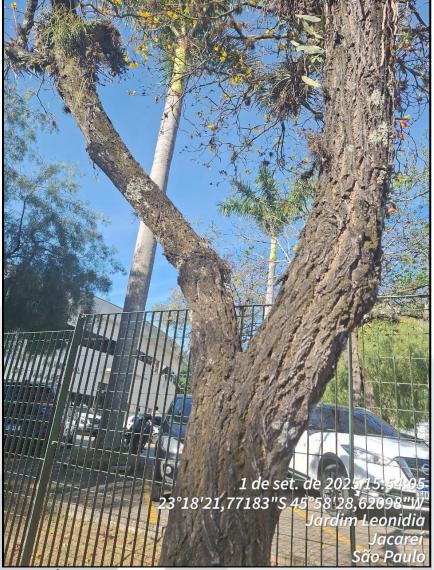
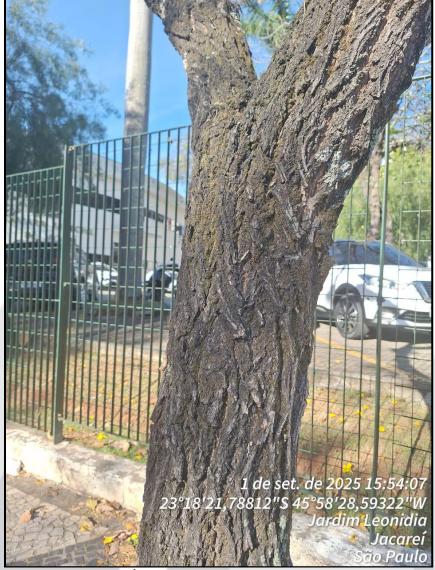
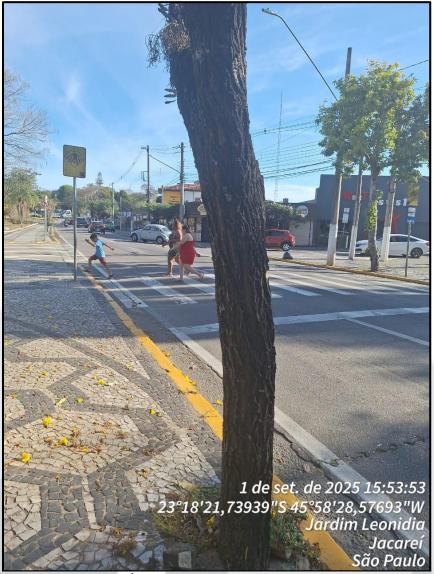
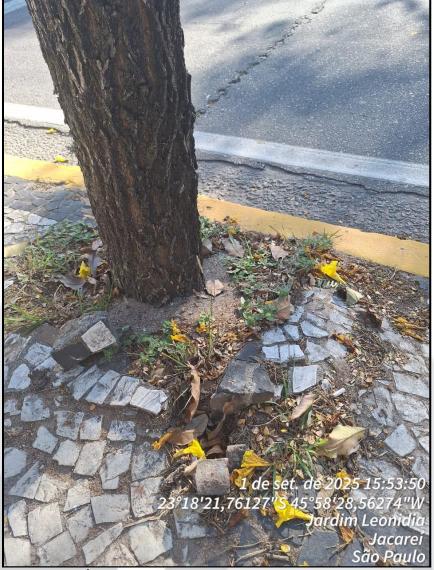
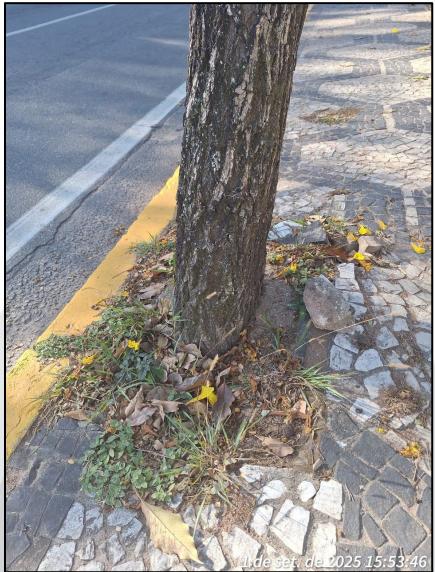
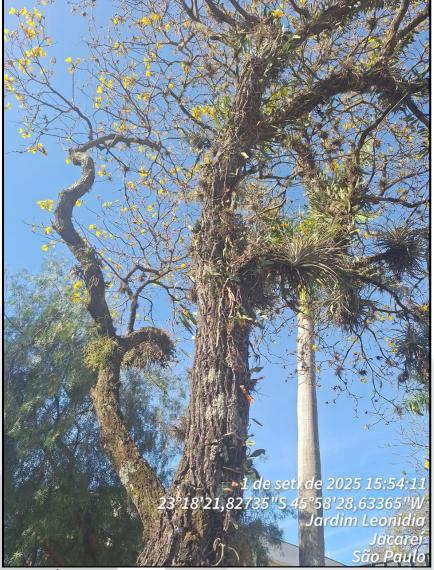
Condição fitossanitária: Encontra-se com sua saúde integra e com bom estado fitossanitário, sem risco de queda e/ou risco eminente de queda.

Tronco: A presença de tillandsia, samambaias nativas, epífitas, bromélias conjugadas ao longo do tronco.

Foto 12: Árvore 03, estrutura do tronco com a copa, flores e tillandsia.

Foto 13: Árvore 03, mostrando sua estrutura completa.

Foto 13: Árvore 03, mostrando a estrutura do tronco formado por múltiplas hastes, que crescem a partir de uma base comum e tillandsia.

Foto 14: Árvore 03, mostrando a estrutura do tronco.

Foto 15: Árvore 03, mostrando a estrutura do tronco.

Foto 16: Árvore 03, mostrando a estrutura do tronco e área permeável.

Foto 17: Árvore 03, mostrando a estrutura do tronco e área permeável.

Foto 18: Árvore 03, mostrando a estrutura do tronco formado por múltiplas hastes, que crescem a partir de uma base comum, a copa, flores e tillandsia.

Área Permeável – Sugerimos a adequação da área permeável no entorno do colo da árvore de modo a proporcionar o melhor desenvolvimento do sistema radicular permitindo então uma melhor condição de estabilidade da planta, evitando riscos de queda em períodos de ventos e tempestades. Atualmente, notamos que a calçada promove um estrangulamento da árvore reduzindo a área permeável a quase nada e fazendo com o que o sistema radicular da árvore não se desenvolva e causando então um enovelamento das raízes o que pode tornar a árvore mais instável e com maiores riscos de queda em períodos chuvosos e de tempestades. O aumento das áreas permeáveis em torno do colo das árvores urbanas, é uma tendencia nas cidades de modo a permitir o uso correto das árvores como equipamento urbano, promovendo ganhos ambientais e serviços públicos a sociedade.

Supressão – Não recomendada. Portanto, analisando o estado geral do exemplar arbóreo, optamos por sua manutenção no local.

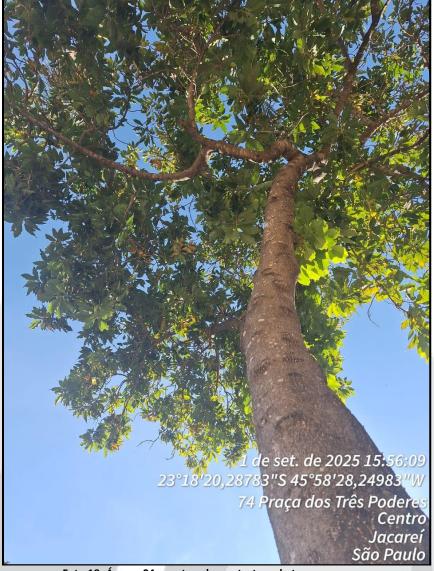
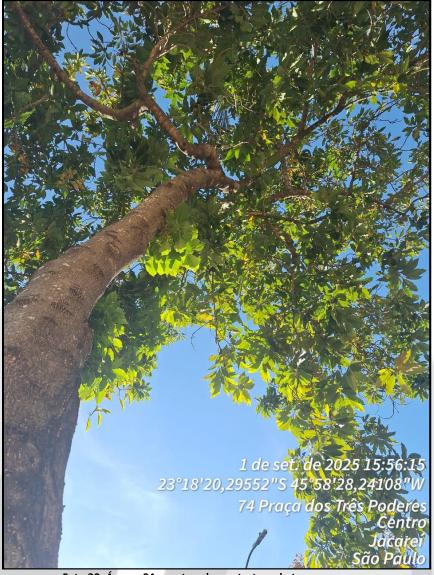
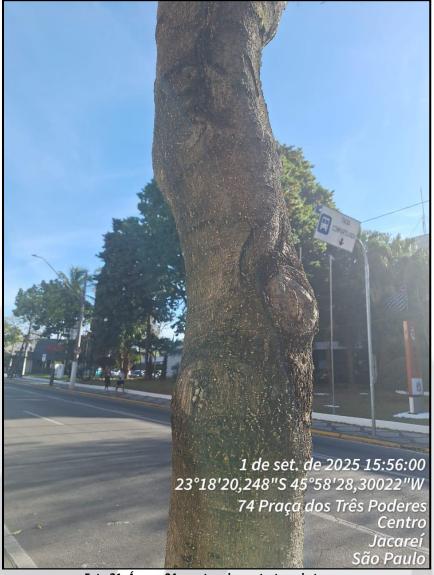
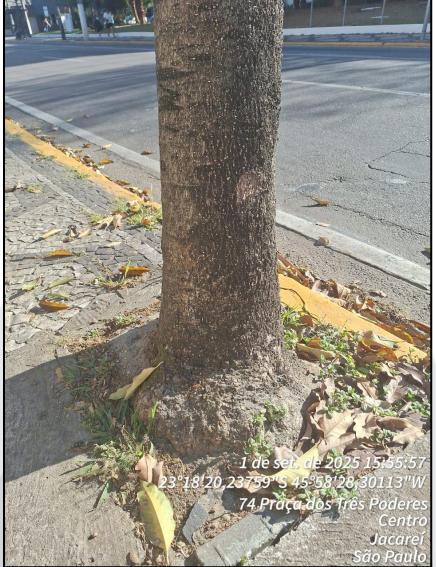
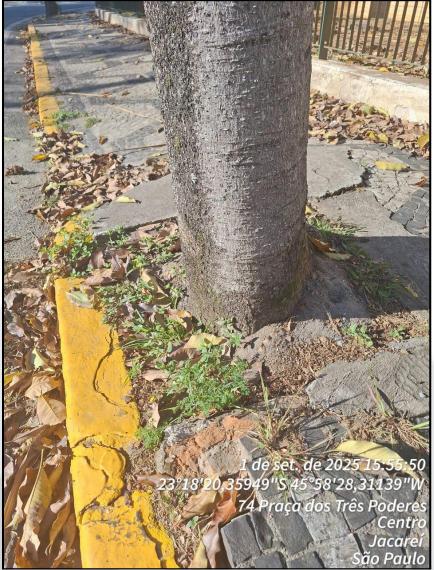
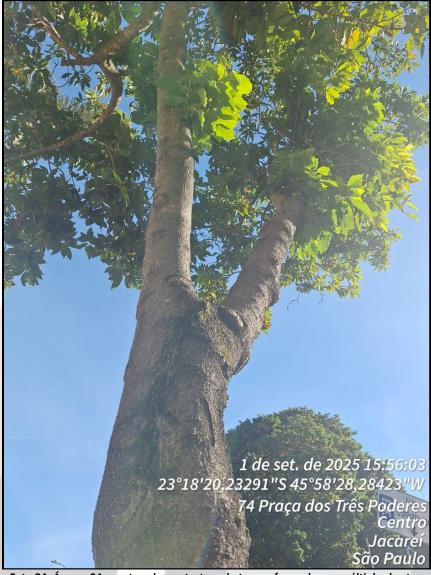
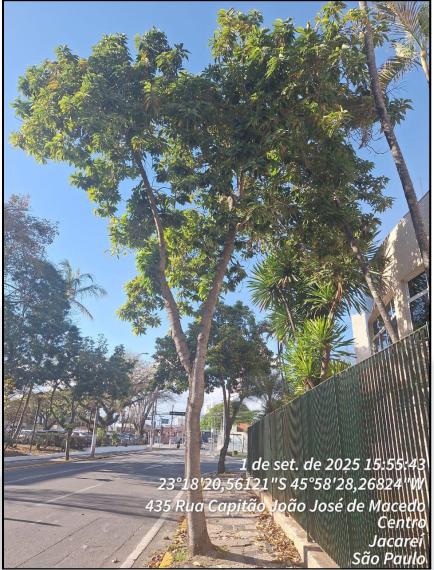
Condição fitossanitária: Encontra-se com sua saúde integra e com bom estado fitossanitário, sem risco de queda e/ou risco eminente de queda.

Foto 19: Árvore 04, mostrando a estrutura do tronco e a copa.

Foto 20: Árvore 04, mostrando a estrutura do tronco e a copa.

Foto 21: Árvore 04, mostrando a estrutura do tronco.

Foto 22: Árvore 04, mostrando a base do tronco e área permeável.

Foto 23: Árvore 04, mostrando a base do tronco e área permeável.

Foto 24: Árvore 04, mostrando a estrutura do tronco formado por múltiplas hastes, que crescem a partir de uma base comum e copa.

Foto 25: Árvore 04, mostrando sua estrutura completa.

Área Permeável – Sugerimos a adequação da área permeável no entorno do colo da árvore de modo a proporcionar o melhor desenvolvimento do sistema radicular permitindo então uma melhor condição de estabilidade da planta, evitando riscos de queda em períodos de ventos e tempestades. Atualmente, notamos que a calçada promove um estrangulamento da árvore reduzindo a área permeável a quase nada e fazendo com o que o sistema radicular da árvore não se desenvolva e causando então um enovelamento das raízes o que pode tornar a árvore mais instável e com maiores riscos de queda em períodos chuvosos e de tempestades. O aumento das áreas permeáveis em torno do colo das árvores urbanas, é uma tendencia nas cidades de modo a permitir o uso correto das árvores como equipamento urbano, promovendo ganhos ambientais e serviços públicos a sociedade.

Supressão – Não recomendada. Portanto, analisando o estado geral do exemplar arbóreo, optamos por sua manutenção no local.

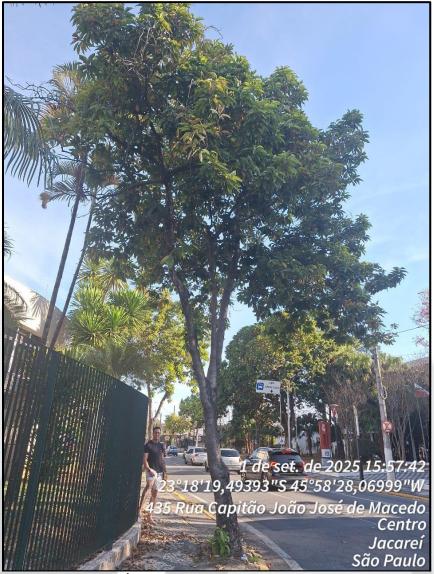
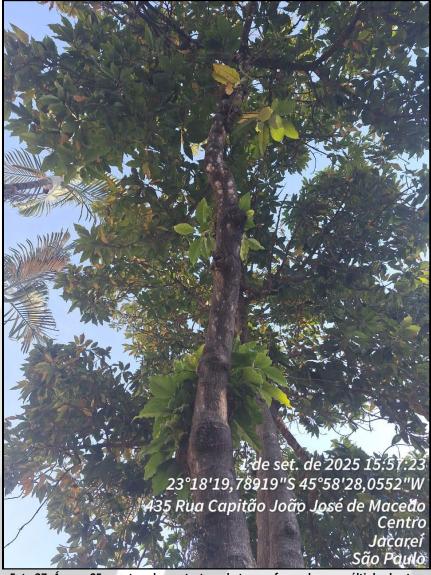
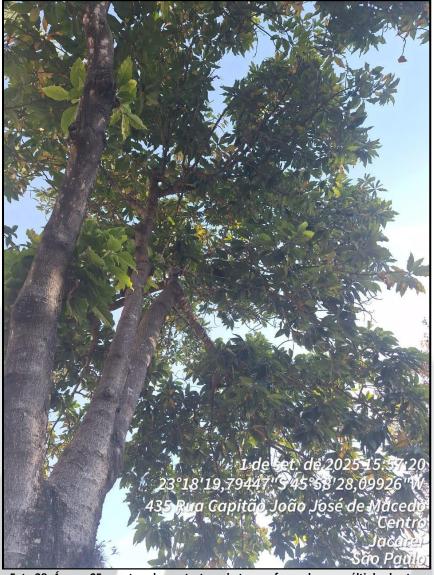
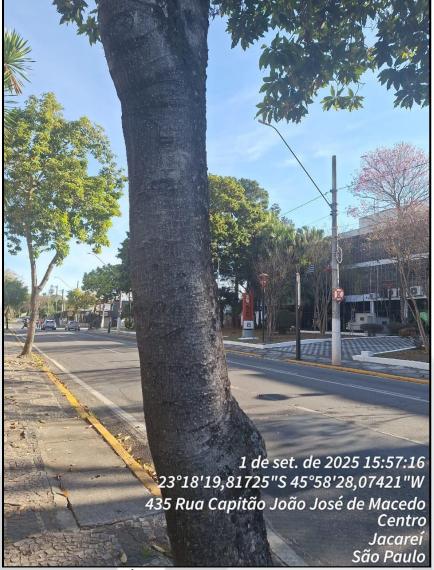
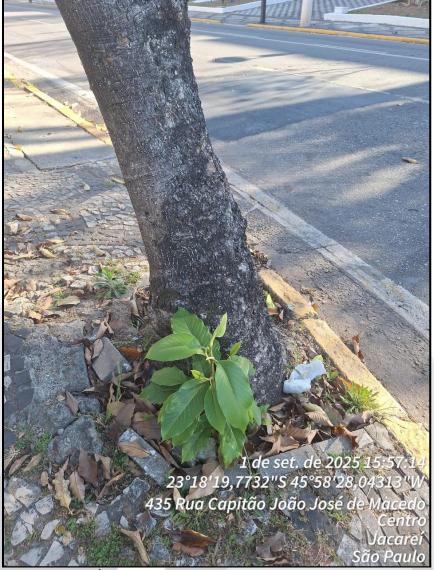
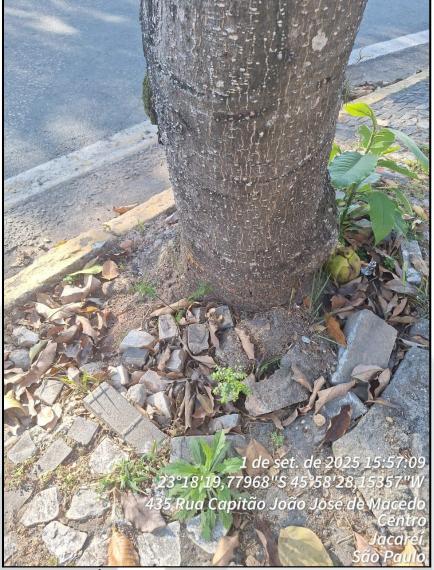
Condição fitossanitária: Encontra-se com sua saúde integra e com bom estado fitossanitário, sem risco de queda e/ou risco eminente de queda.

Foto 26: Árvore 05, mostrando sua estrutura completa.

Foto 27: Árvore 05, mostrando a estrutura do tronco formado por múltiplas hastes, que crescem a partir de uma base comum e copa.

Foto 28: Árvore 05, mostrando a estrutura do tronco formado por múltiplas hastes, que crescem a partir de uma base comum e copa.

Foto 29: Árvore 05, mostrando a estrutura do tronco.

Foto 30: Árvore 05, mostrando a base do tronco e área permeável.

Foto 31: Árvore 05, mostrando a base do tronco e área permeável.

Área Permeável – Sugerimos a adequação da área permeável no entorno do colo da árvore de modo a proporcionar o melhor desenvolvimento do sistema radicular permitindo então uma melhor condição de estabilidade da planta, evitando riscos de queda em períodos de ventos e tempestades. Atualmente, notamos que a calçada promove um estrangulamento da árvore reduzindo a área permeável a quase nada e fazendo com o que o sistema radicular da árvore não se desenvolva e causando então um enovelamento das raízes o que pode tornar a árvore mais instável e com maiores riscos de queda em períodos chuvosos e de tempestades. O aumento das áreas permeáveis em torno do colo das árvores urbanas, é uma tendencia nas cidades de modo a permitir o uso correto das árvores como equipamento urbano, promovendo ganhos ambientais e serviços públicos a sociedade.

Supressão – Não recomendada. Portanto, analisando o estado geral do exemplar arbóreo, optamos por sua manutenção no local.

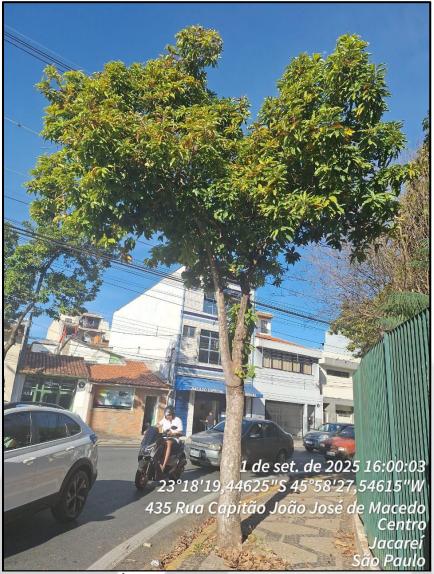
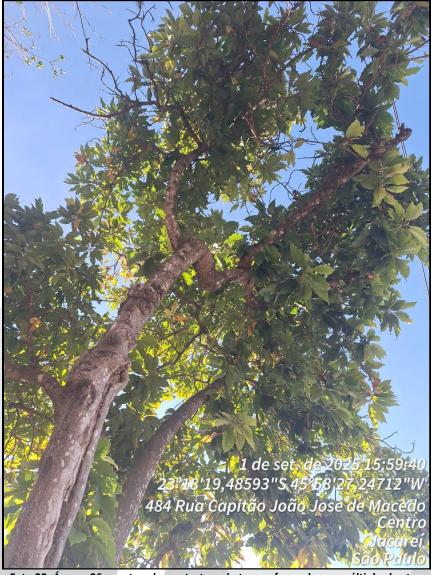
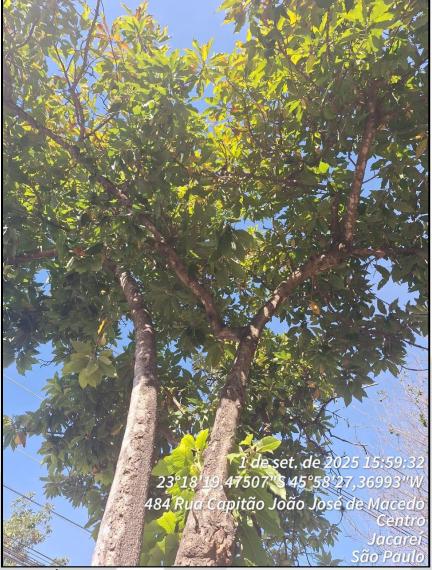
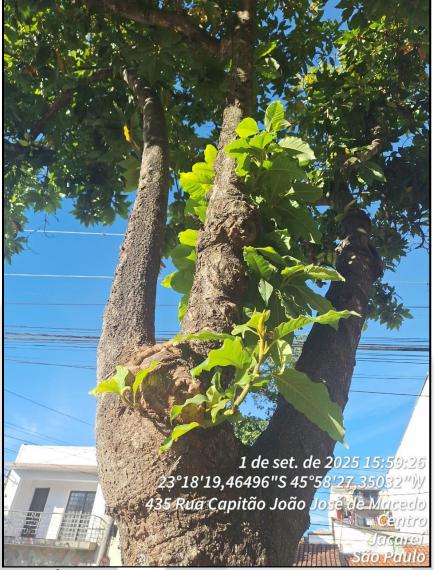
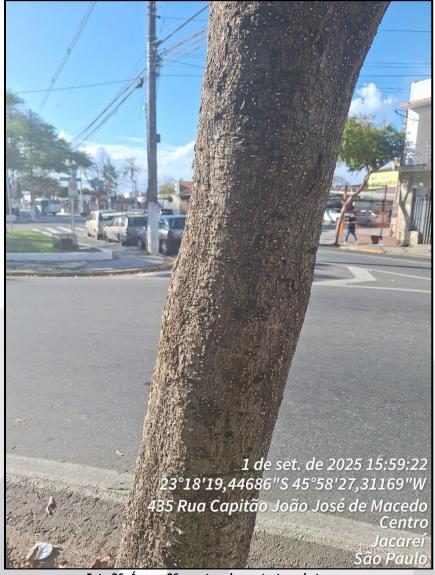
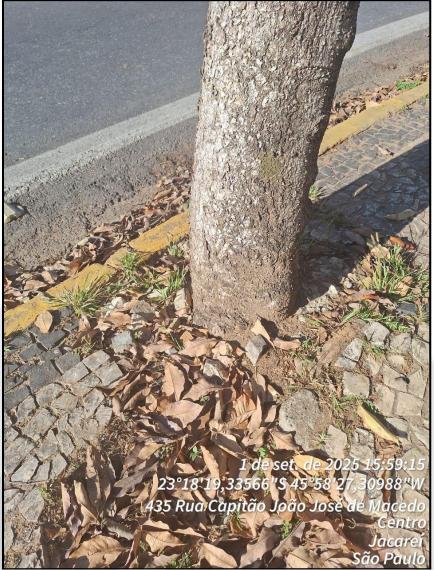
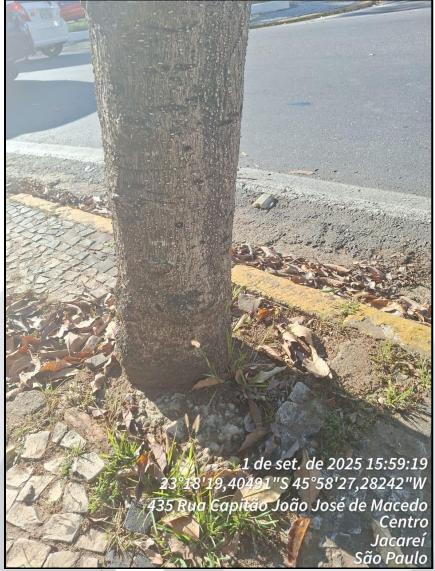
Condição fitossanitária: Encontra-se com sua saúde integra e com bom estado fitossanitário, sem risco de queda e/ou risco eminente de queda.

Foto 32: Árvore 06, mostrando a estrutura por completo.

Foto 33: Árvore 06, mostrando a estrutura do tronco formado por múltiplas hastes, que crescem a partir de uma base comum e copa.

Foto 34: Árvore 06, mostrando a estrutura do tronco formado por múltiplas hastes, que crescem a partir de uma base comum e copa.

Foto 35: Árvore 06, mostrando a estrutura do tronco formado por múltiplas hastes, que crescem a partir de uma base comum e copa.

Foto 36: Árvore 06, mostrando a estrutura do tronco.

Foto 37: Árvore 06, mostrando a base do tronco e área permeável.

Foto 38: Árvore 06, mostrando a base do tronco e área permeável.

Área Permeável – Sugerimos a adequação da área permeável no entorno do colo da árvore de modo a proporcionar o melhor desenvolvimento do sistema radicular permitindo então uma melhor condição de estabilidade da planta, evitando riscos de queda em períodos de ventos e tempestades. Atualmente, notamos que a calçada promove um estrangulamento da árvore reduzindo a área permeável a quase nada e fazendo com o que o sistema radicular da árvore não se desenvolva e causando então um enovelamento das raízes o que pode tornar a árvore mais instável e com maiores riscos de queda em períodos chuvosos e de tempestades. O aumento das áreas permeáveis em torno do colo das árvores urbanas, é uma tendencia nas cidades de modo a permitir o uso correto das árvores como equipamento urbano, promovendo ganhos ambientais e serviços públicos a sociedade.

Supressão – Não recomendada. Portanto, analisando o estado geral do exemplar arbóreo, optamos por sua manutenção no local.

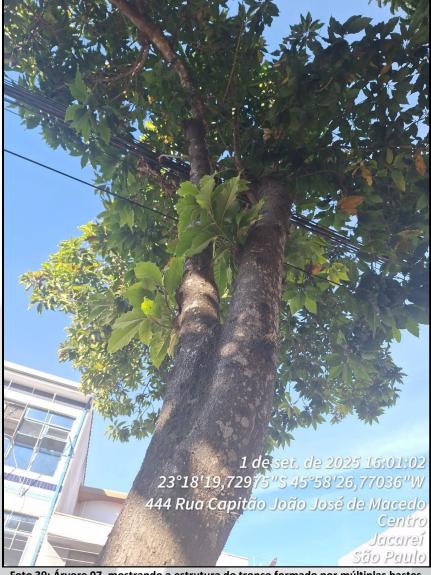
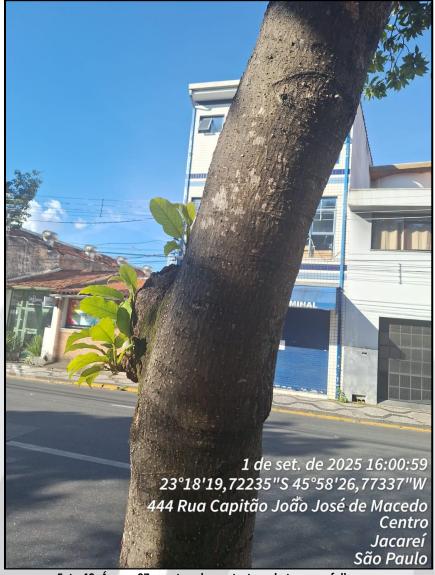
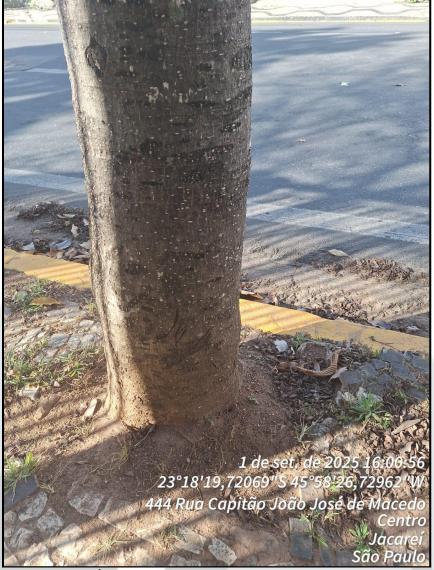
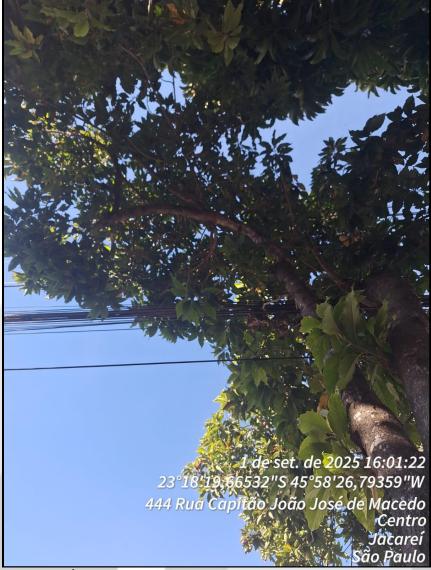
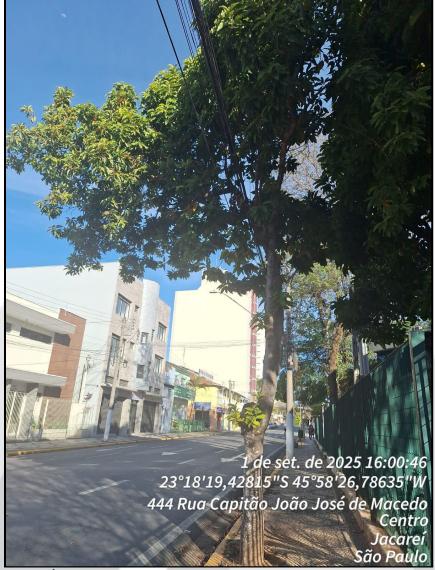
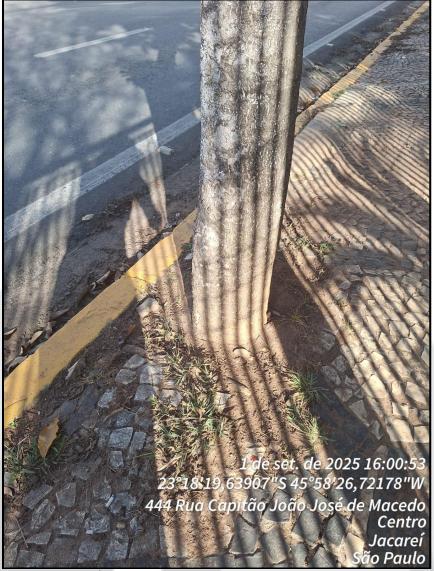
Condição fitossanitária: Encontra-se com sua saúde integra e com bom estado fitossanitário, sem risco de queda e/ou risco eminente de queda.

Foto 39: Árvore 07, mostrando a estrutura do tronco formado por múltiplas hastes, que crescem a partir de uma base comum, copa em meio a fiação elétrica.

Foto 40: Árvore 07, mostrando a estrutura do tronco e folhagem.

Foto 41: Árvore 07, mostrando a base do tronco e área permeável.

Foto 42: Árvore 07, mostrando a estrutura da copa em meio a fiação elétrica.

Foto 43: Árvore 07, mostrando a estrutura completa e copa em meio a fiação elétrica.

Foto 44: Árvore 07, mostrando a base do tronco e área permeável.

Poda – Realização de poda drástica a modo de permitir a passagem dos fios da rede elétrica da iluminação pública. Após a poda drástica, seguir a condução da árvore de modo a criar um corredor /túnel no meio da copa, de modo a permitir a infraestrutura de fiação elétricas, pois atualmente ela está com a sua copa enroscada na fiação elétrica e trará transtornos e manutenção que só pode ser realizada por equipes especializadas. Efetuar a poda das raízes no momento da reconstrução da calçada e acessibilidade.

Área Permeável – Sugerimos a adequação da área permeável no entorno do colo da árvore de modo a proporcionar o melhor desenvolvimento do sistema radicular permitindo então uma melhor condição de estabilidade da planta, evitando riscos de queda em períodos de ventos e tempestades. Atualmente, notamos que a calçada promove um estrangulamento da árvore reduzindo a área permeável a quase nada e fazendo com o que o sistema radicular da árvore não se desenvolva e causando então um enovelamento das raízes o que pode tornar a árvore mais instável e com maiores riscos de queda em períodos chuvosos e de tempestades. O aumento das áreas permeáveis em torno do colo das árvores urbanas, é uma tendencia nas cidades de modo a permitir o uso correto das árvores como equipamento urbano, promovendo ganhos ambientais e serviços públicos a sociedade.

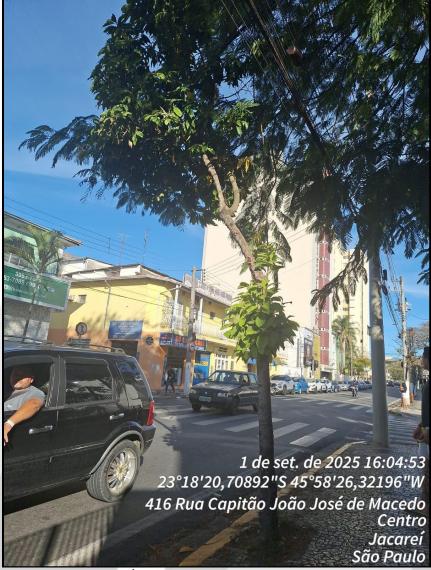
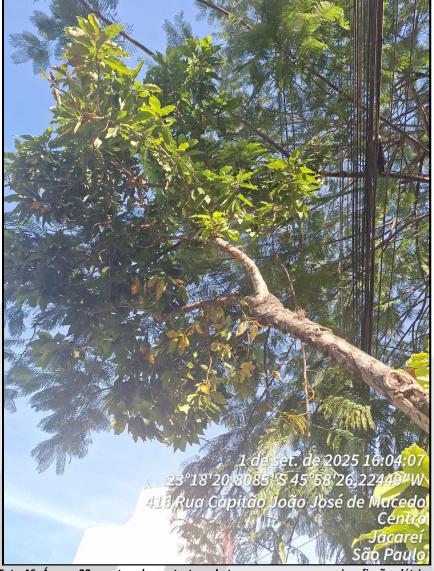
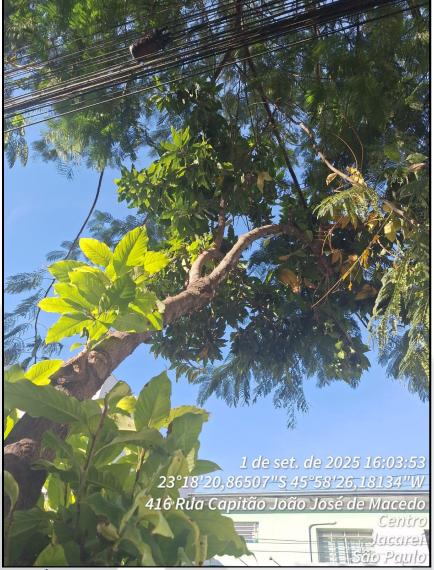
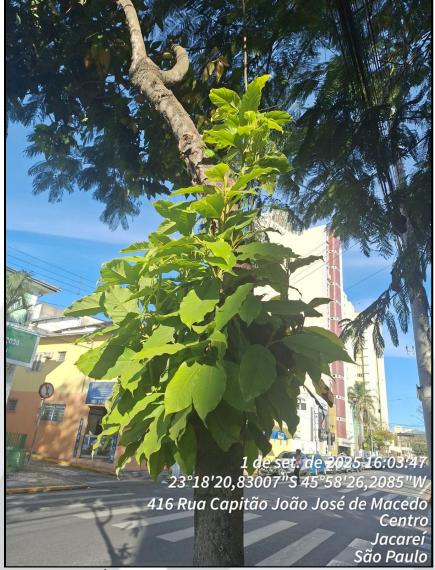
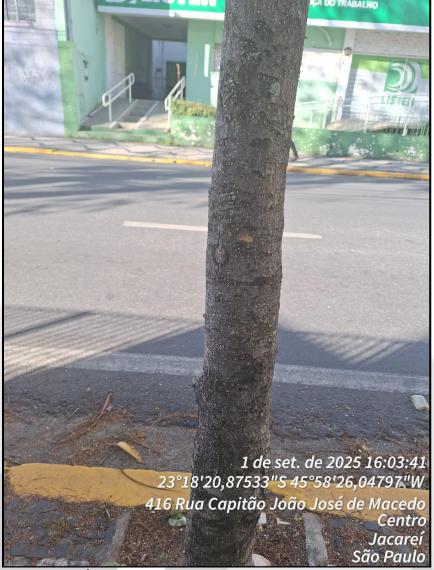
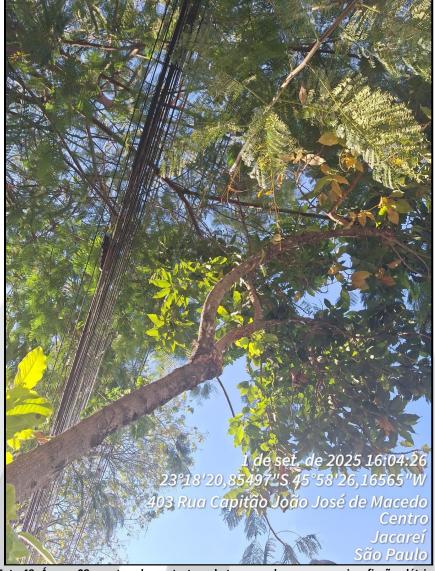
Árvore 08

Condição fitossanitária: Encontra-se com sua saúde integra e com bom estado fitossanitário, sem risco de queda e/ou risco eminente de queda.

Foto 45: Árvore 08, mostrando a estrutura completa.

Foto 46: Árvore 08, mostrando a estrutura do tronco e a copa em meio a fiação elétrica.

Foto 47: Árvore 08, mostrando a estrutura do tronco e a copa em meio a fiação elétrica.

Foto 48: Árvore 08, mostrando a estrutura do tronco e folhagem.

Foto 49: Árvore 08, mostrando a estrutura do tronco e área permeável.

Foto 49: Árvore 08, mostrando a estrutura do tronco e da copa em meio a fiação elétrica.

Poda – Necessita de uma recondução da poda, de maneira que permita a infraestrutura da fiação elétrica passe com uma abertura central na copa, pois a mesma não se encontra equilibrada, está com o crescimento tendencioso para dentro da avenida, uma vez que ela está competindo por luminosidade com outra espécie arbórea (Flamboyant) que se encontra na parte interna da Câmara Municipal. Precisa reavaliar a poda tanto do Flamboyant para permitir a luminosidade para ela, e também como a poda da mesma.

Área Permeável – Sugerimos a adequação da área permeável no entorno do colo da árvore de modo a proporcionar o melhor desenvolvimento do sistema radicular permitindo então uma melhor condição de estabilidade da planta, evitando riscos de queda em períodos de ventos e tempestades. Atualmente, notamos que a calçada promove um estrangulamento da árvore reduzindo a área permeável a quase nada e fazendo com o que o sistema radicular da árvore não se desenvolva e causando então um enovelamento das raízes o que pode tornar a árvore mais instável e com maiores riscos de queda em períodos chuvosos e de tempestades. O aumento das áreas permeáveis em torno do colo das árvores urbanas, é uma tendencia nas cidades de modo a

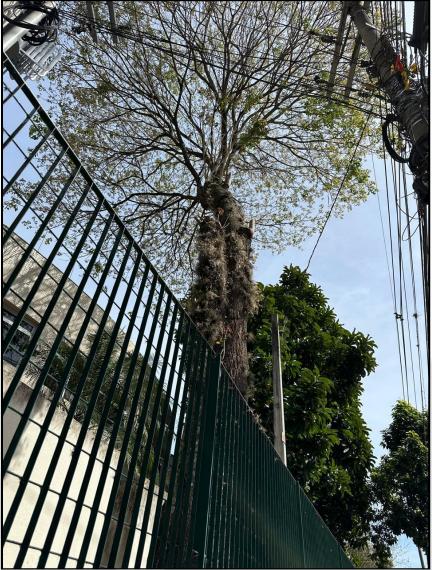
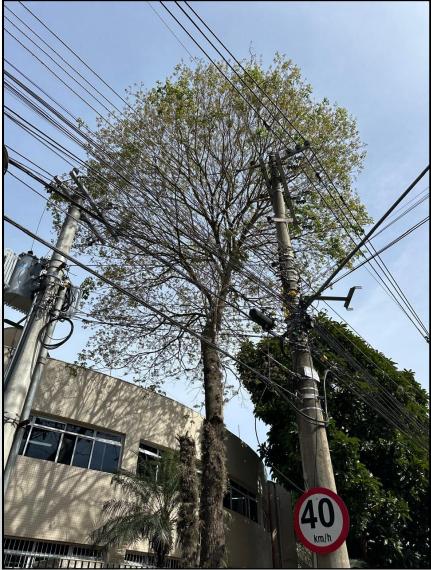
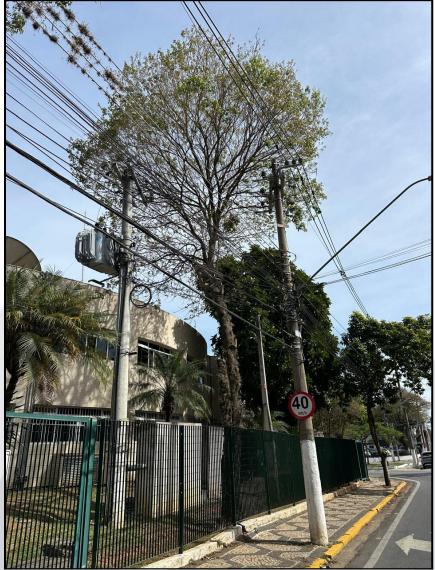
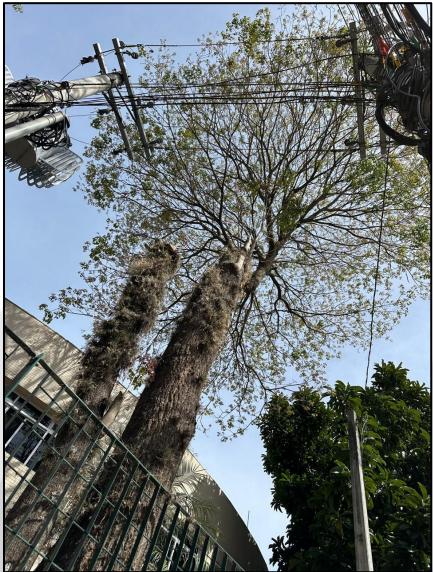
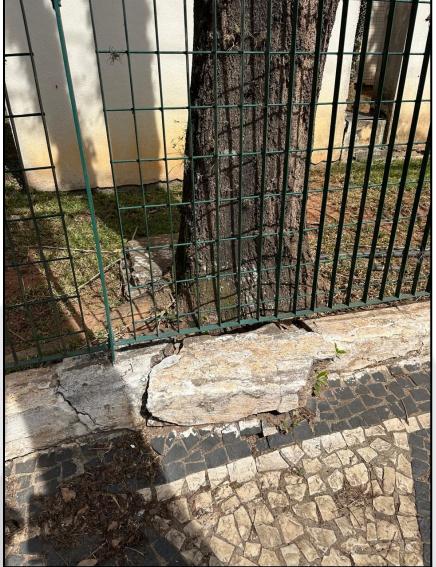
Árvore 09

Condição fitossanitária: Encontra-se com sua saúde integra e com bom estado fitossanitário, sem risco de queda e/ou risco eminente de queda. A presença de tillandsia, samambaias nativas, epífitas, bromélias conjugadas ao longo do tronco.

Raízes – Localizada fora da calçada, porém, com o seu colo praticamente no limite do alambrado da câmara e a calçada trazendo transtornos por conta do desenvolvimento das raízes atualmente, e com certeza o seu sistema radicular irá impedir a reforma da calçada.

Risco de Queda – Presente, pois é uma árvore com madeira mole e crescimento rápido trazendo risco de queda de galhos frequentes e assim como da árvore inteira. Além dela ter sido plantada em local inadequado, ela foi conduzida também de forma equivocada, tendo com resultado sua arquitetura inclinada para o lado da Câmara.

Foto 52: Árvore 09, mostrando a estrutura do tronco e copa.

Foto 53: Árvore 09, mostrando a estrutura do tronco e copa.

Foto 54: Árvore 09, mostrando a estrutura do tronco e copa.

Foto 55: Árvore 09, mostrando a estrutura do tronco e copa.

Foto 56: Árvore 09, mostrando a base do tronco e área permeável.

Área Permeável – Sugerimos a adequação da área permeável no entorno do colo da árvore de modo a proporcionar o melhor desenvolvimento do sistema radicular permitindo então uma melhor condição de estabilidade da planta, evitando riscos de queda em períodos de ventos e tempestades. Atualmente, notamos que a calçada promove um estrangulamento da árvore reduzindo a área permeável a quase nada e fazendo com o que o sistema radicular da árvore não

Transplantio – Não recomendado.
