Laudo Técnico Ambiental

Laudo de Caracterização de Vegetação

Câmara Municipal de Jacareí

Setembro de 2025

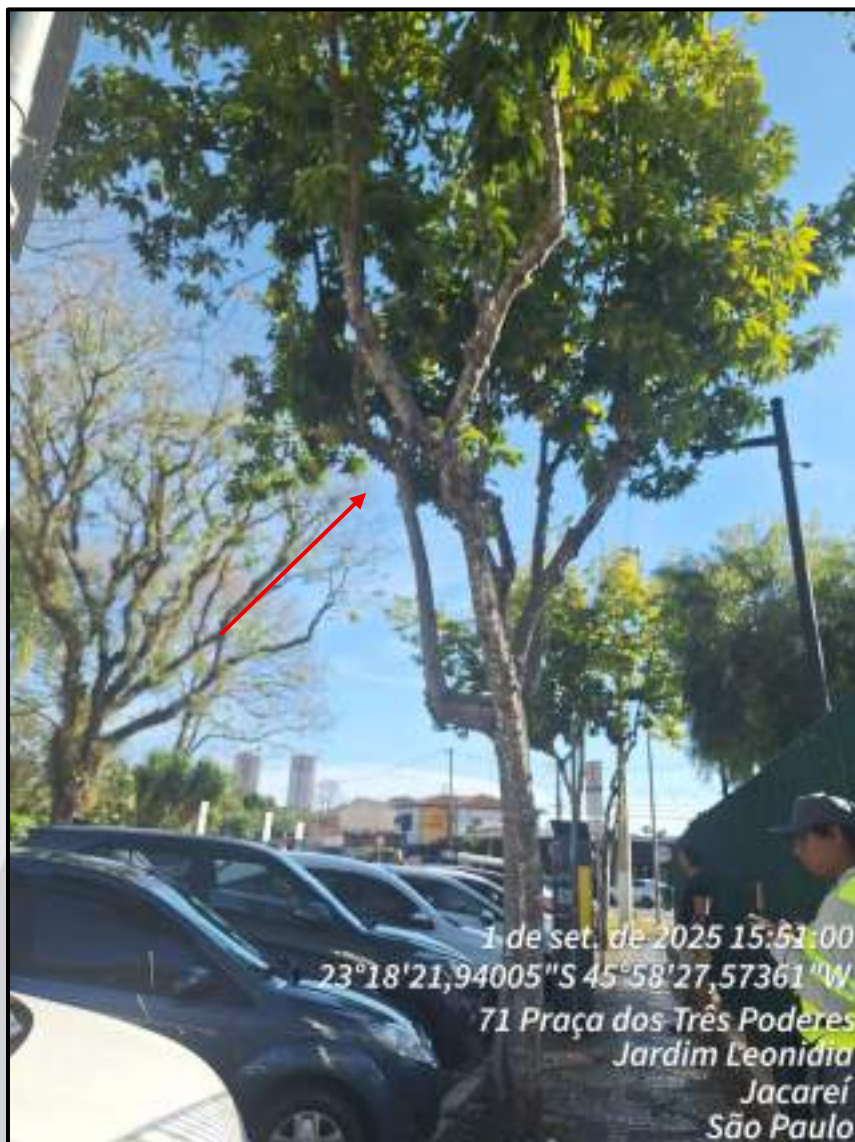
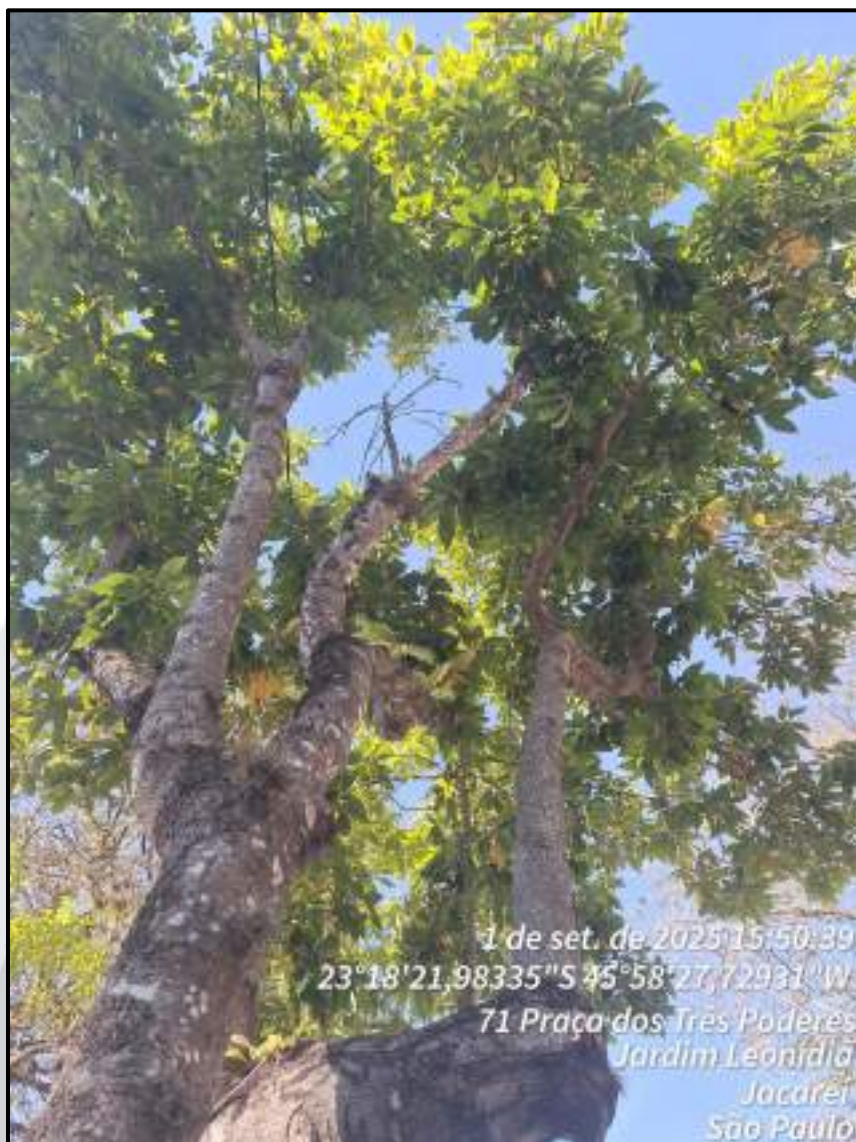
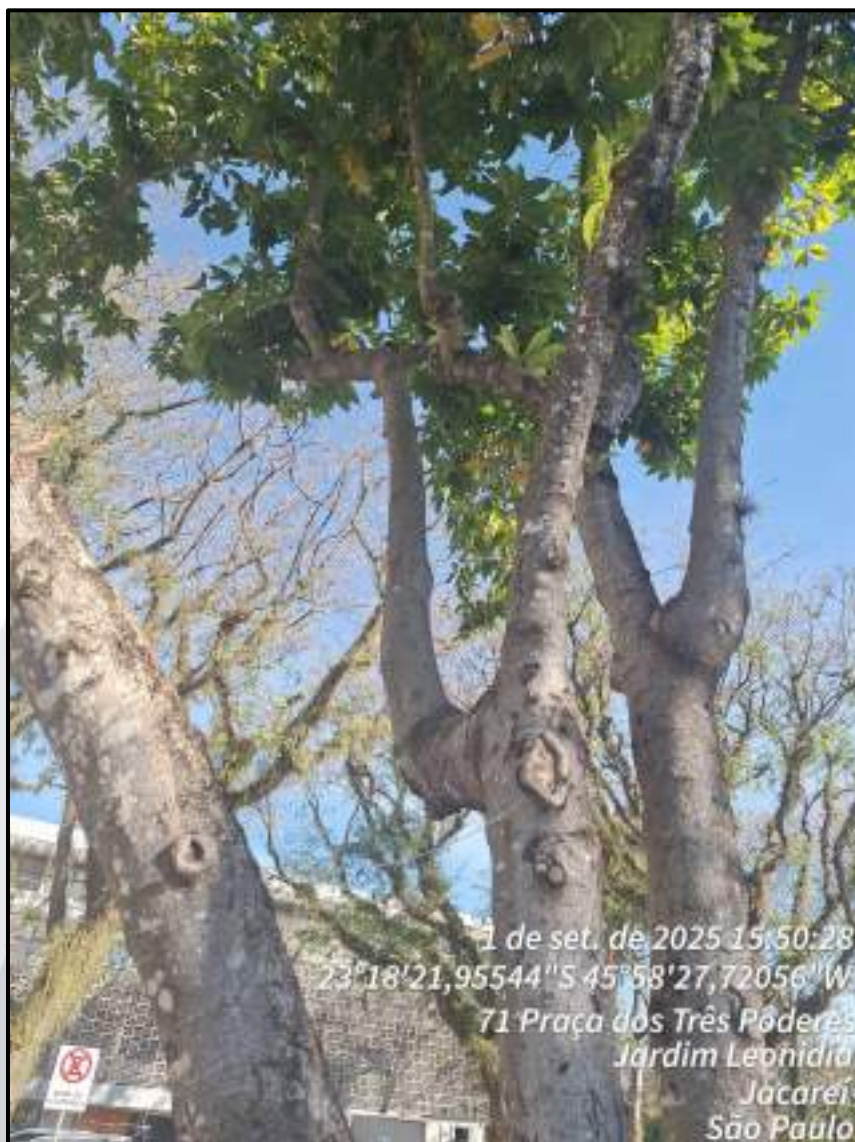
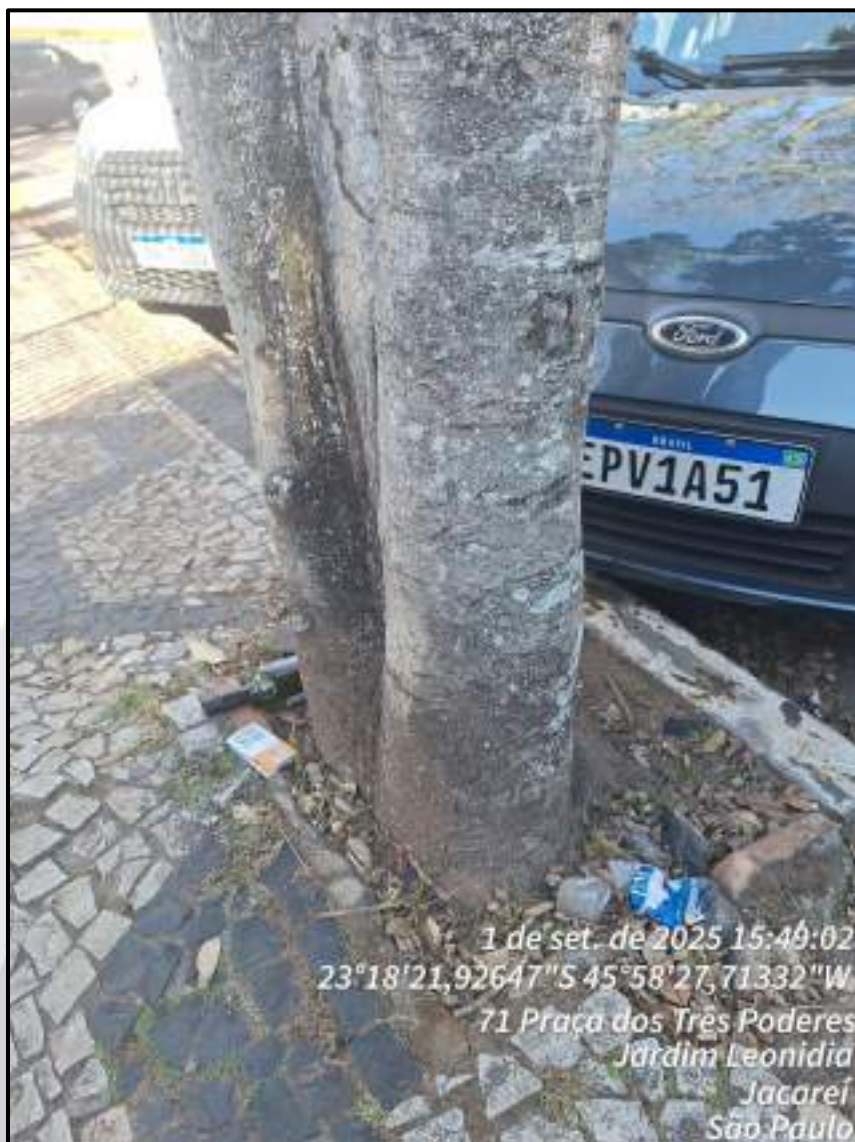
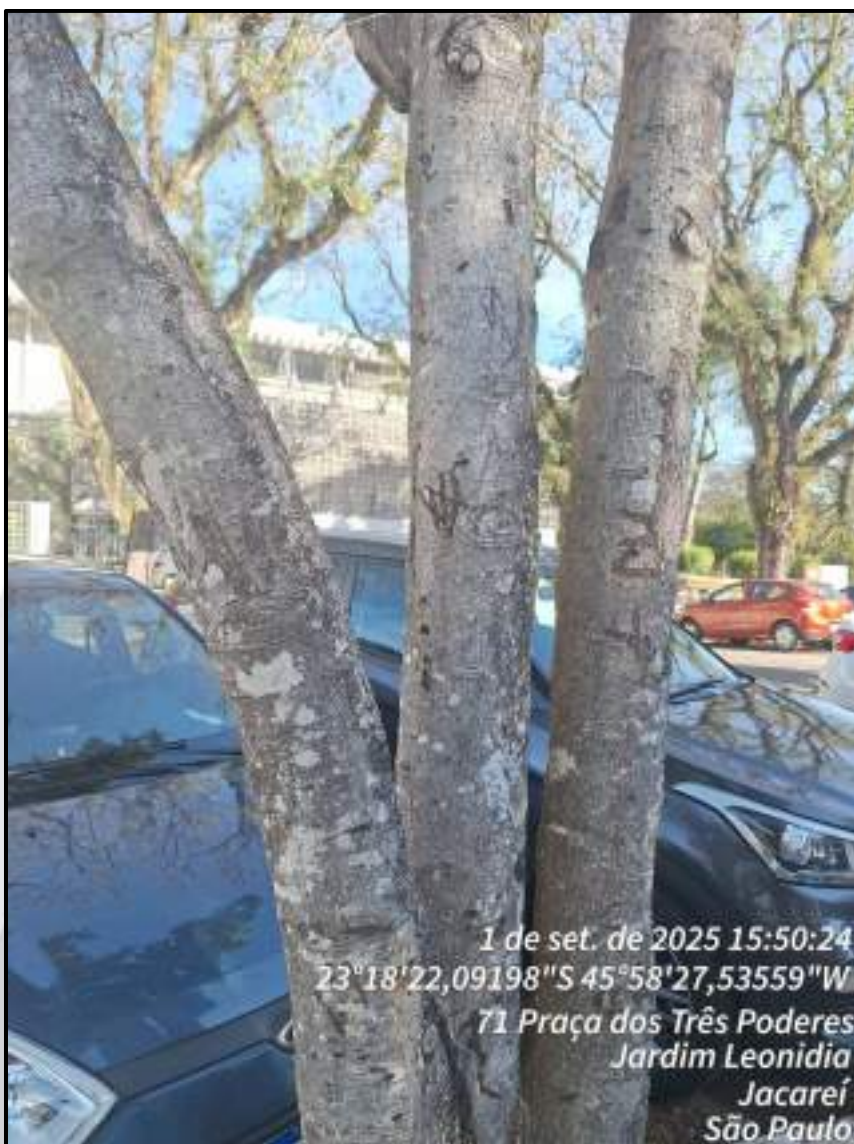
Condição fitossanitária: Encontra-se com sua saúde integral e com bom estado fitossanitário, sem risco de queda e/ou risco eminente de queda.

Foto 01: Árvore 01, mostrando sua estrutura completa.

Foto 02: Árvore 01, mostrando a estrutura do tronco formado por múltiplas hastes, que crescem a partir de uma base comum e a copa.

Foto 03: Árvore 01, mostrando a estrutura do tronco formado por múltiplas hastes, que crescem a partir de uma base comum e a copa.

Foto 04: Árvore 01, mostrando a área permeável.

Foto 05: Árvore 01, mostrando a estrutura do tronco formado por múltiplas hastes, que crescem a partir de uma base comum.

Poda – Sugestão: Realização de poda a modo de permitir a passagem dos fios da rede elétrica da iluminação pública.

Sugestão: poda das raízes no momento da reconstrução da calçada.

Área Permeável – Sugerimos a adequação da área permeável no entorno do colo da árvore de modo a proporcionar o melhor desenvolvimento do sistema radicular permitindo então uma melhor condição de estabilidade da planta, evitando riscos de queda em períodos de ventos e tempestades. Atualmente, notamos que a calçada promove um estrangulamento da árvore reduzindo a área permeável a quase nada e fazendo com o que o sistema radicular da árvore não se desenvolva e causando então um enovelamento das raízes o que pode tornar a árvore mais instável e com maiores riscos de queda em períodos chuvosos e de tempestades. O aumento das áreas permeáveis em torno do colo das árvores urbanas, é uma tendência nas cidades de modo a permitir o uso correto das árvores como equipamento urbano, promovendo ganhos ambientais e serviços públicos a sociedade.

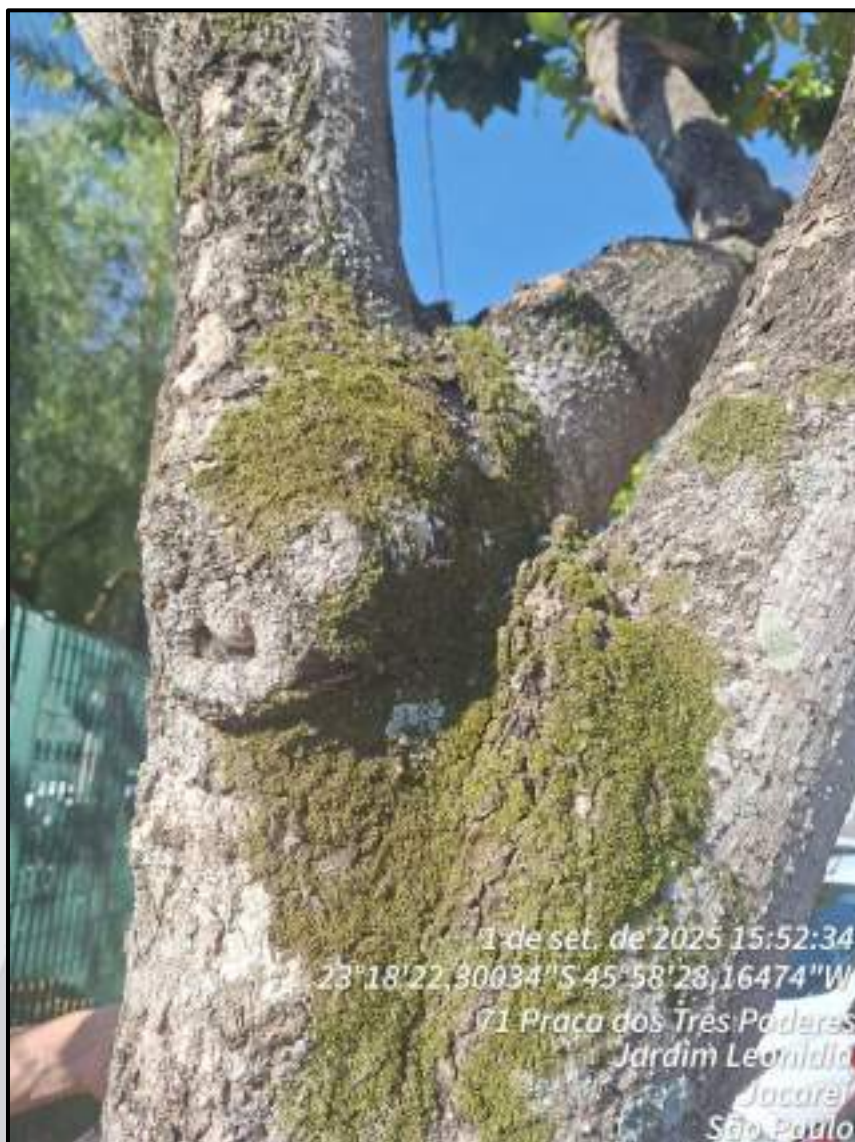
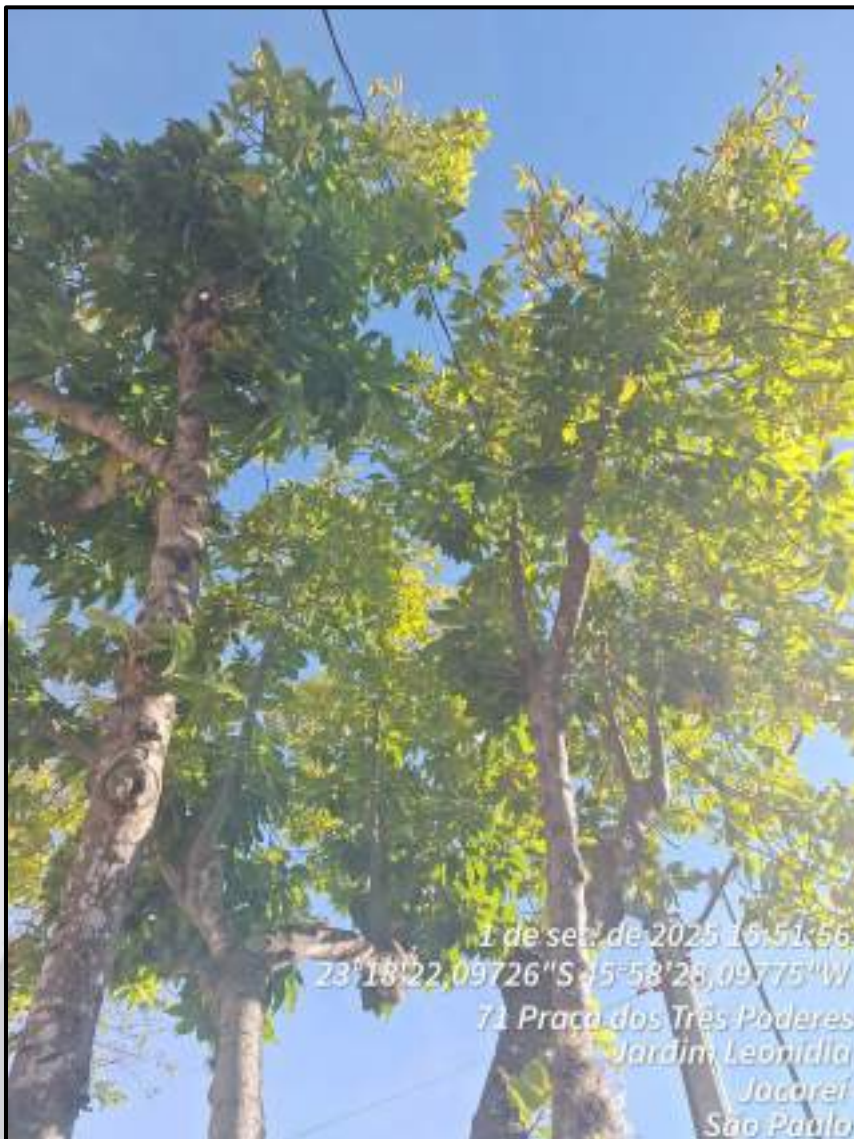
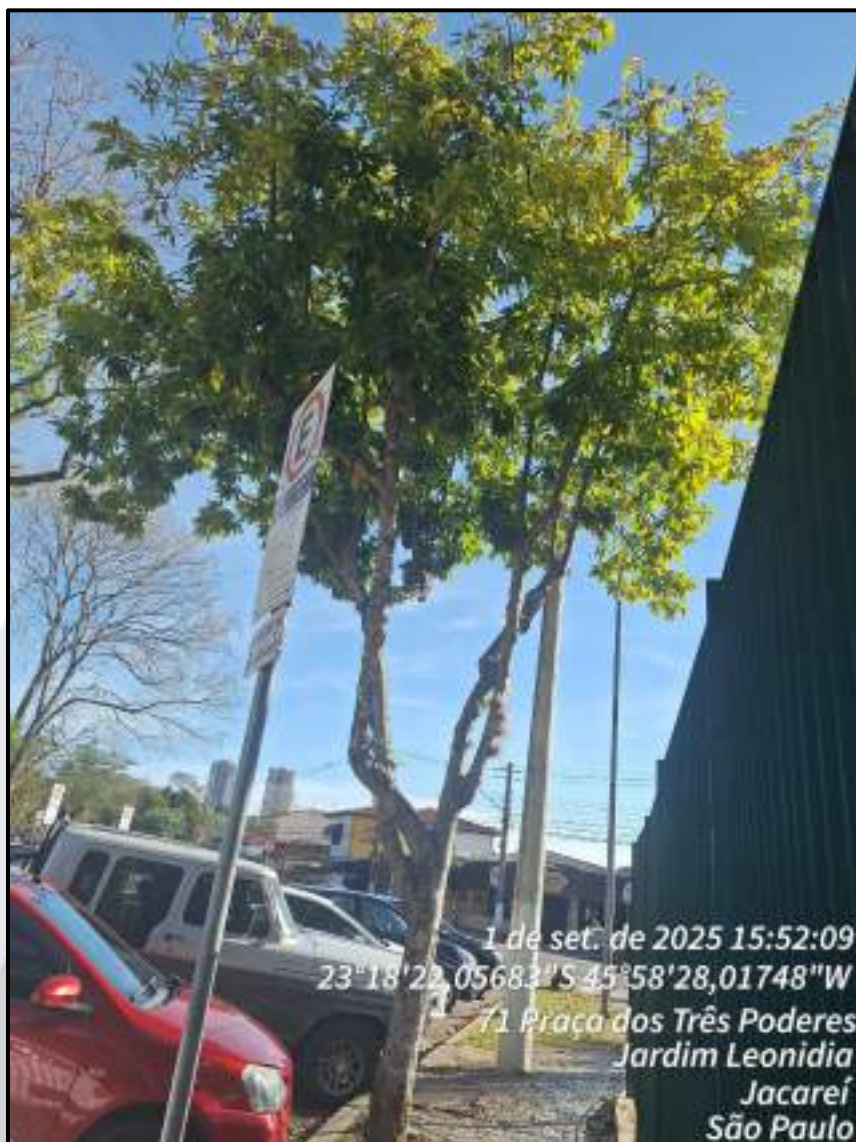
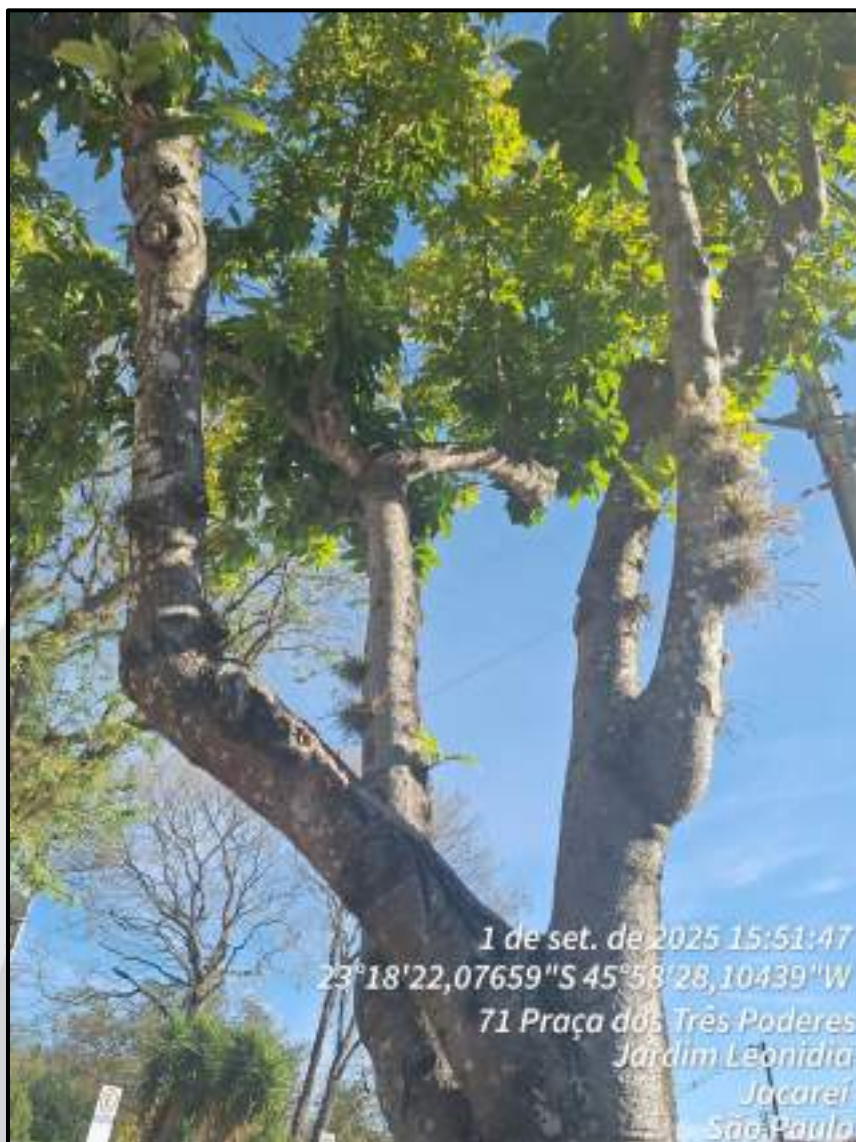
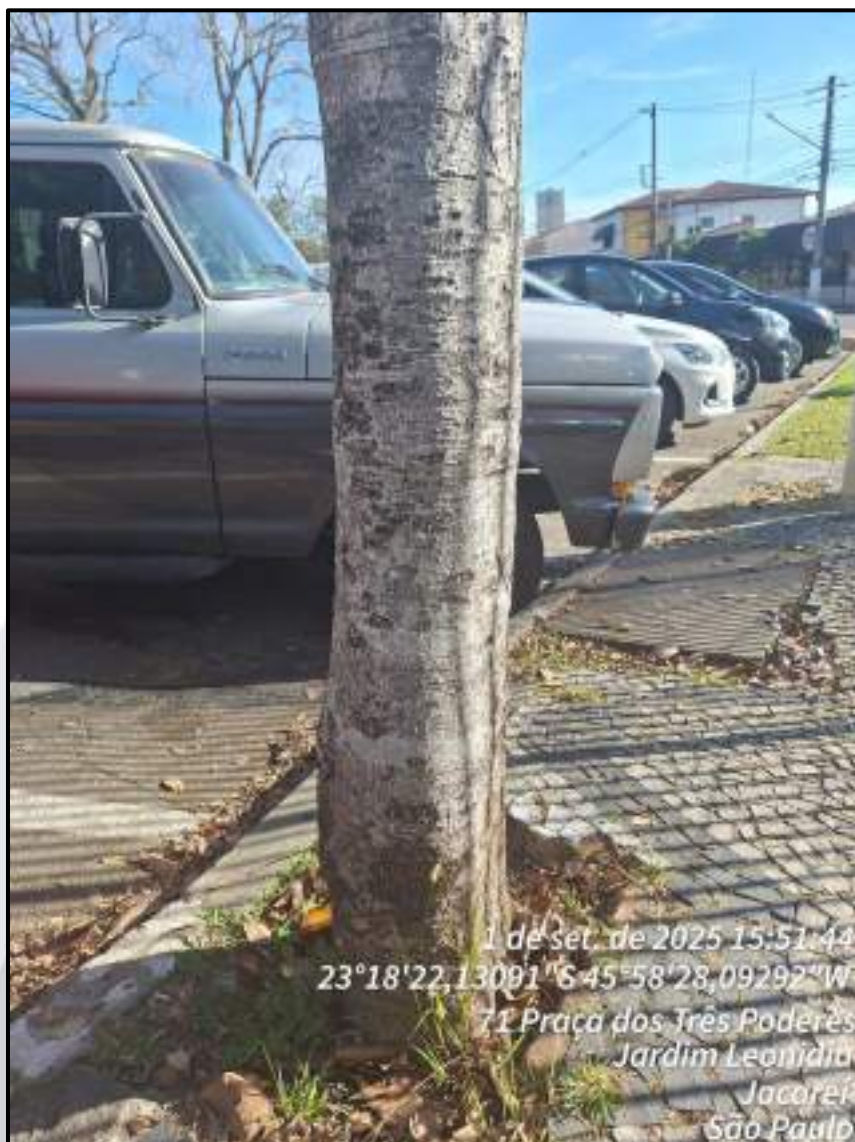
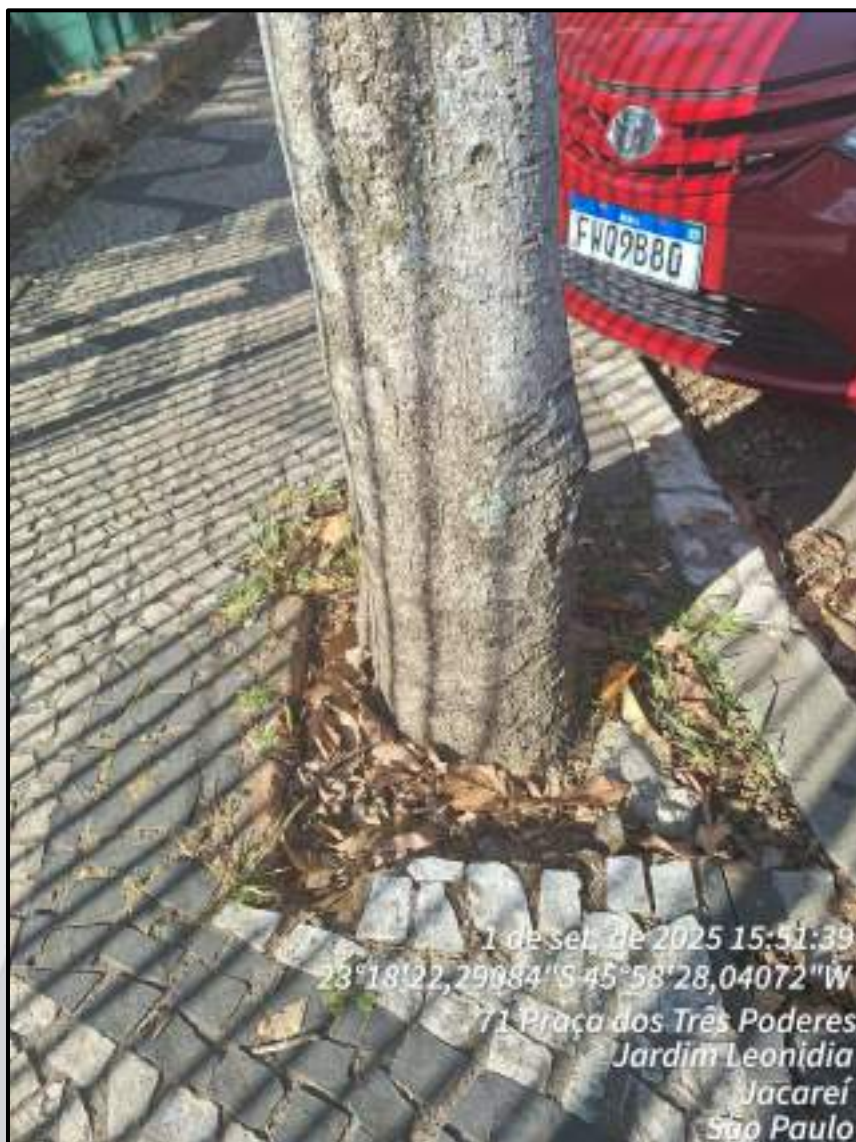
Condição fitossanitária: Encontra-se com sua saúde íntegra e com bom estado fitossanitário, sem risco de queda e/ou risco eminente de queda.

Foto 06: Árvore 02, mostrando detalhes no tronco com musgos (briófitas).

Foto 07: Árvore 02, mostrando a estrutura do tronco formado por múltiplas hastes, que crescem a partir de uma base comum e a copa.

Foto 08: Árvore 02, mostrando sua estrutura completa.

Foto 09: Árvore 02, mostrando a estrutura do tronco formado por múltiplas hastes, que crescem a partir de uma base comum e a copa.

Foto 10: Árvore 02, estrutura do tronco e área permeável.

Foto 11: Árvore 02, estrutura do tronco e área permeável.

Poda – Realização de poda a modo de permitir a passagem dos fios da rede elétrica da iluminação pública.

Sugestão: poda das raízes no momento da reconstrução da calçada.

Área Permeável – Sugerimos a adequação da área permeável no entorno do colo da árvore de modo a proporcionar o melhor desenvolvimento do sistema radicular permitindo então uma melhor condição de estabilidade da planta, evitando riscos de queda em períodos de ventos e tempestades. Atualmente, notamos que a calçada promove um estrangulamento da árvore reduzindo a área permeável a quase nada e fazendo com o que o sistema radicular da árvore não se desenvolva e causando então um enovelamento das raízes o que pode tornar a árvore mais instável e com maiores riscos de queda em períodos chuvosos e de tempestades. O aumento das áreas permeáveis em torno do colo das árvores urbanas, é uma tendencia nas cidades de modo a permitir o uso correto das árvores como equipamento urbano, promovendo ganhos ambientais e serviços públicos a sociedade.

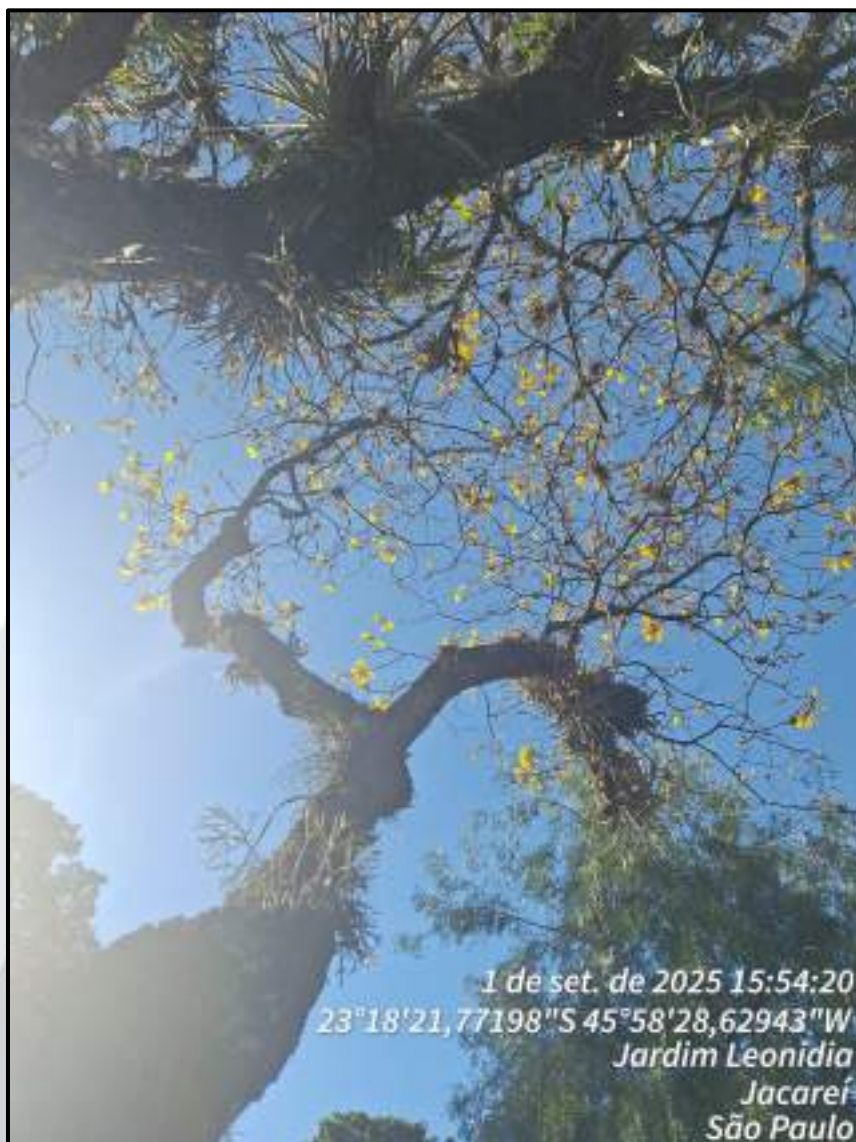
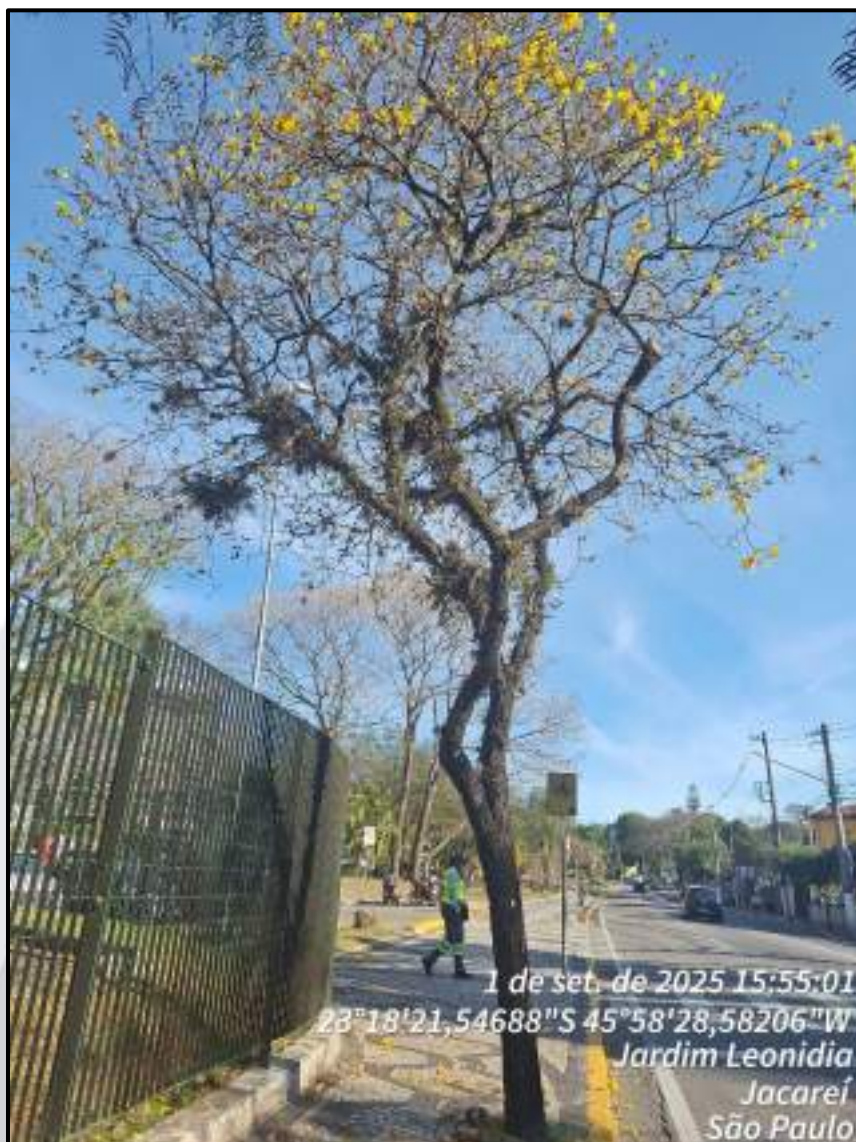
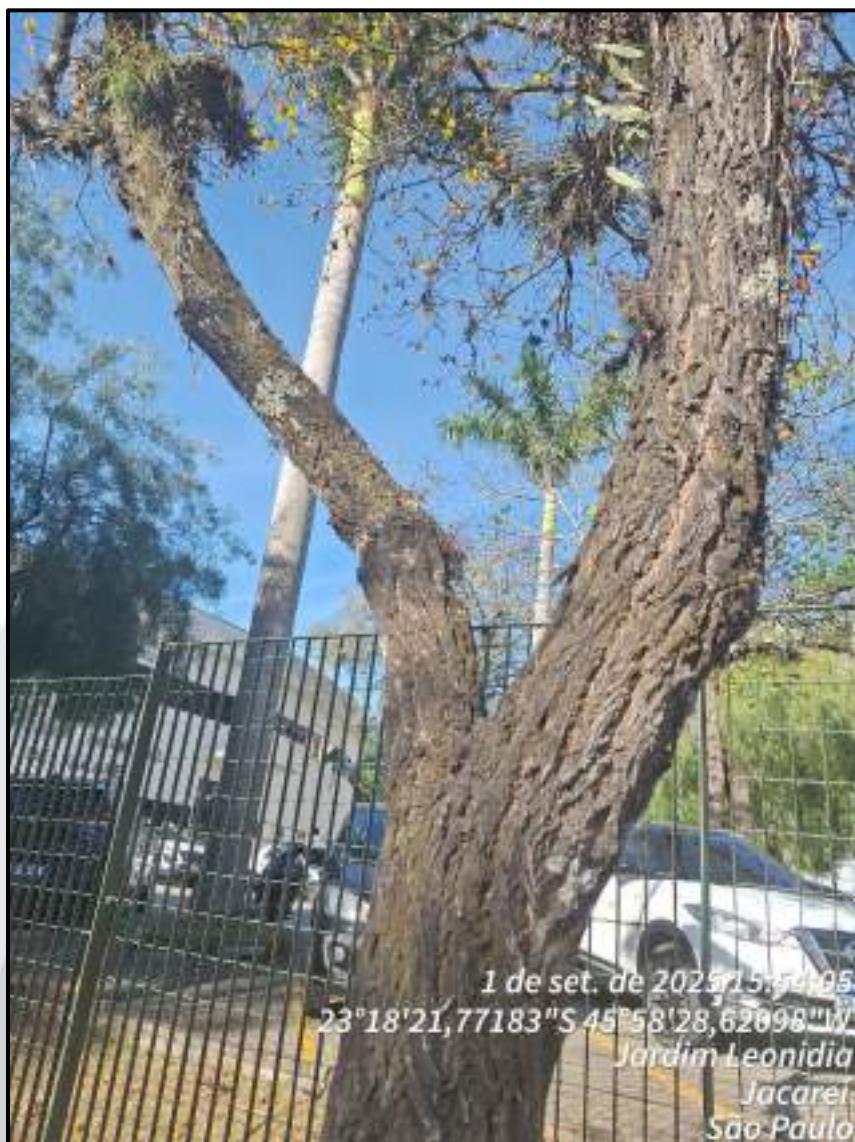
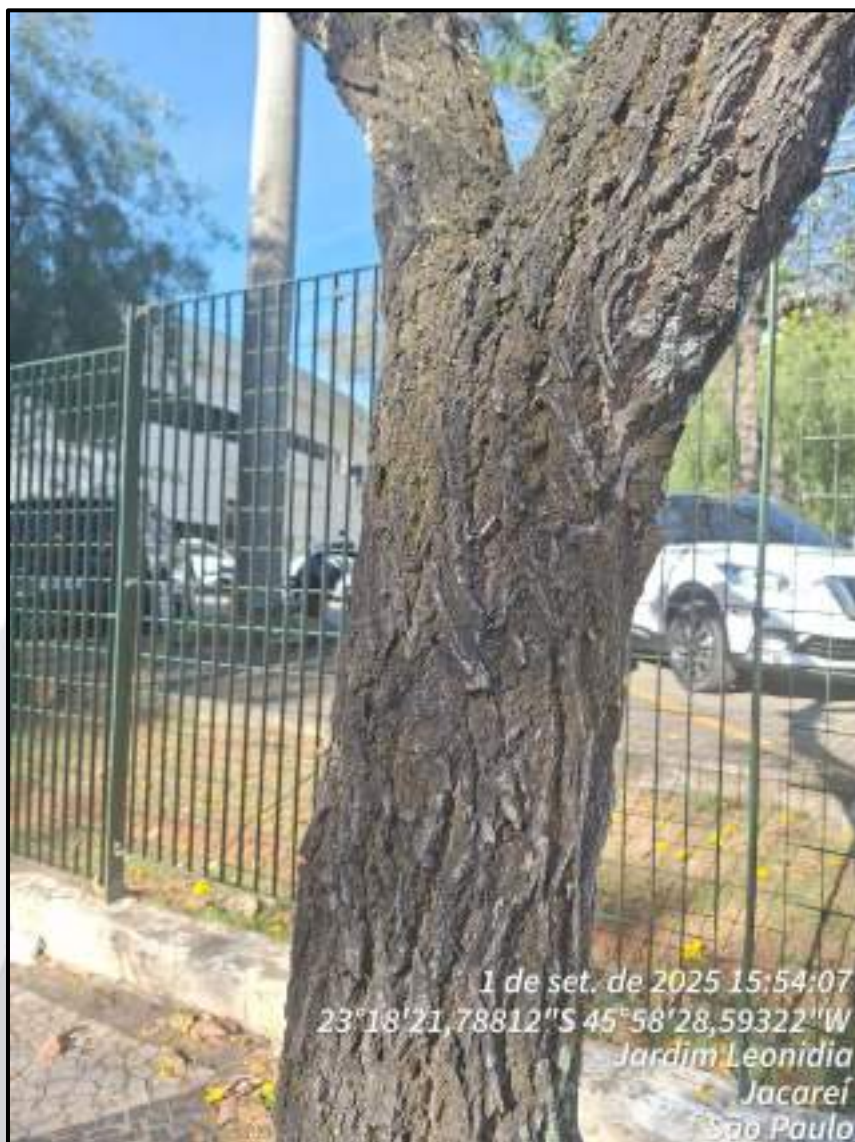
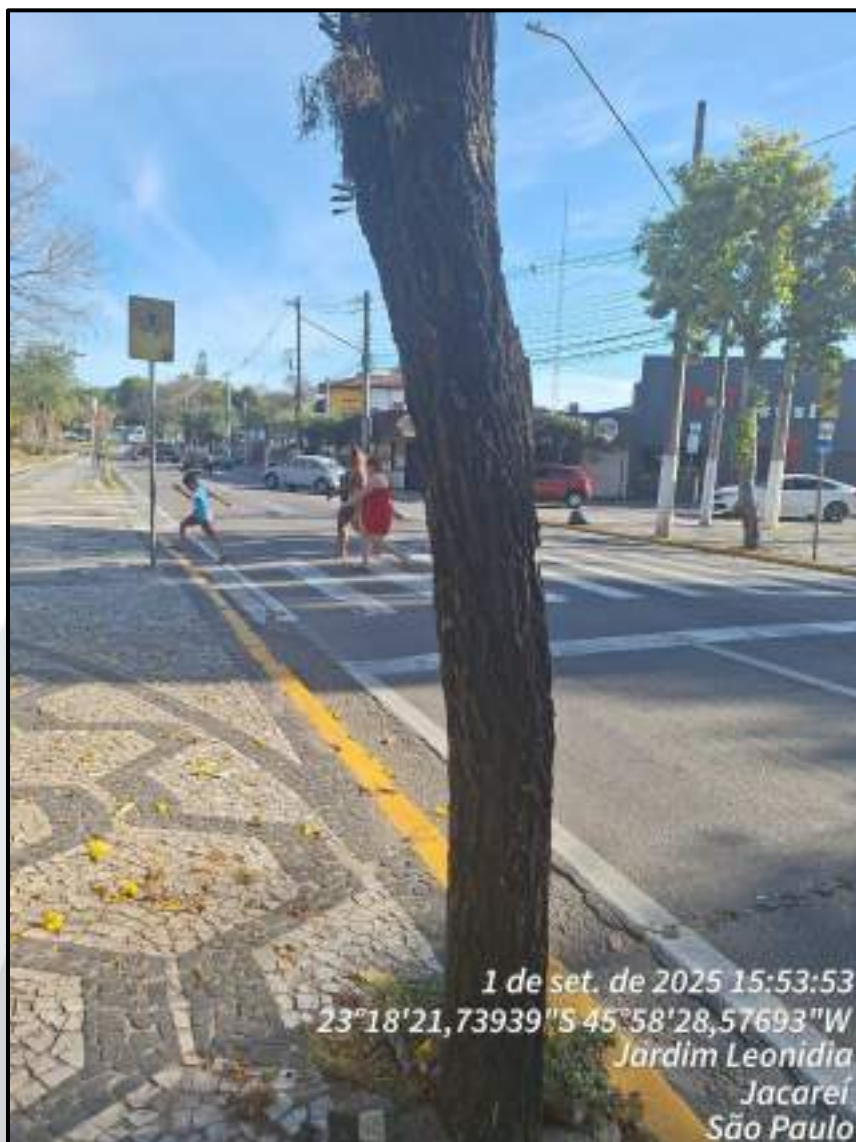
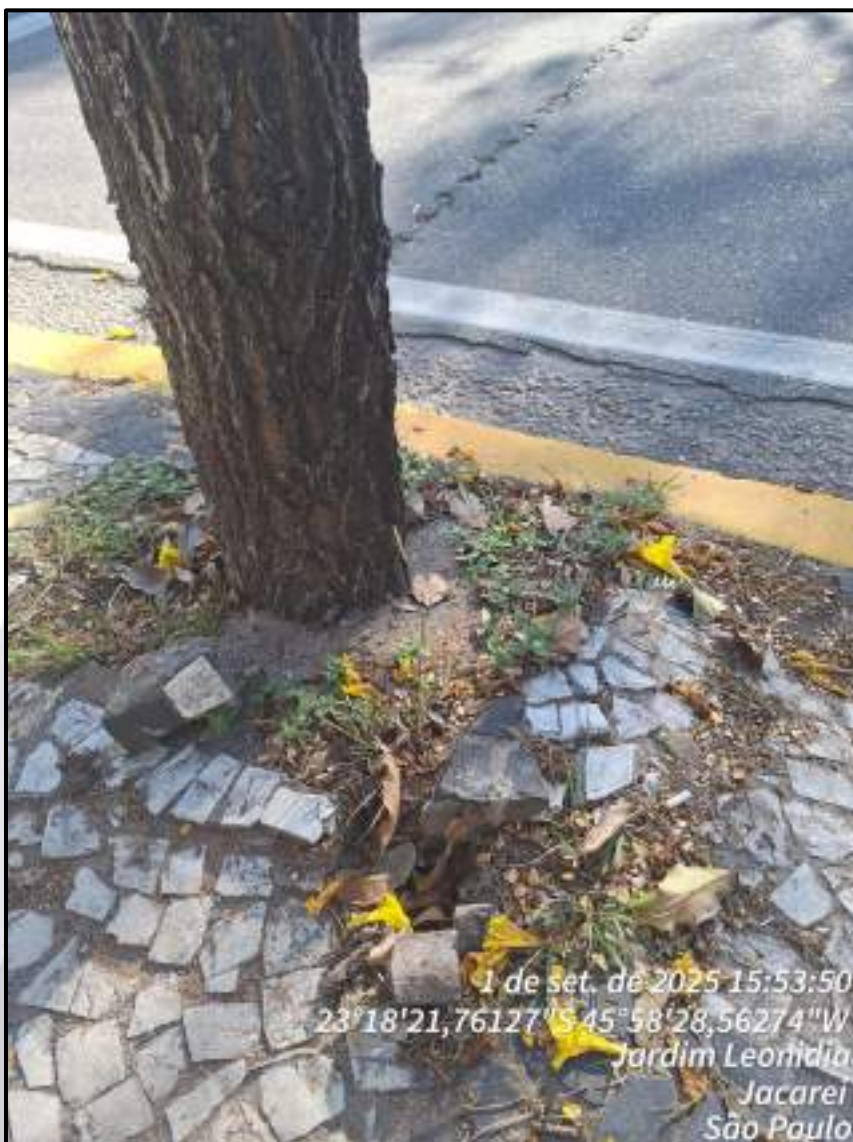
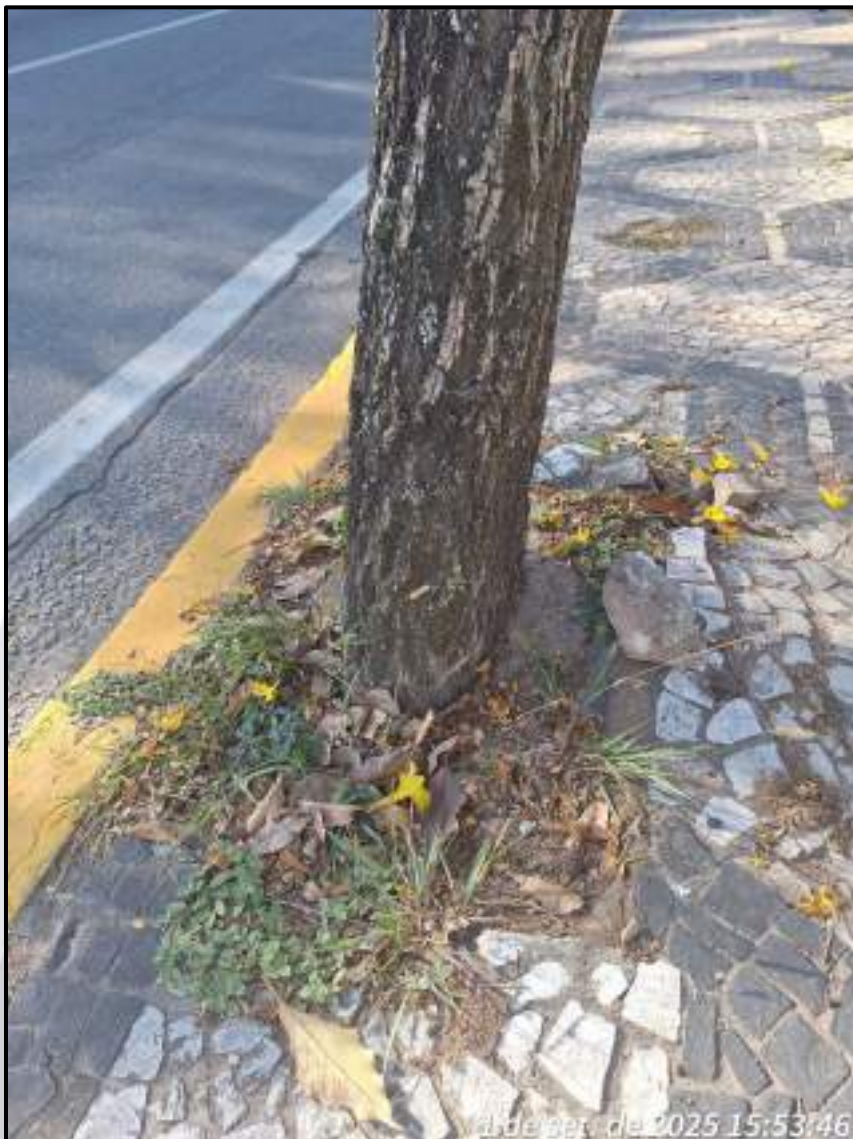
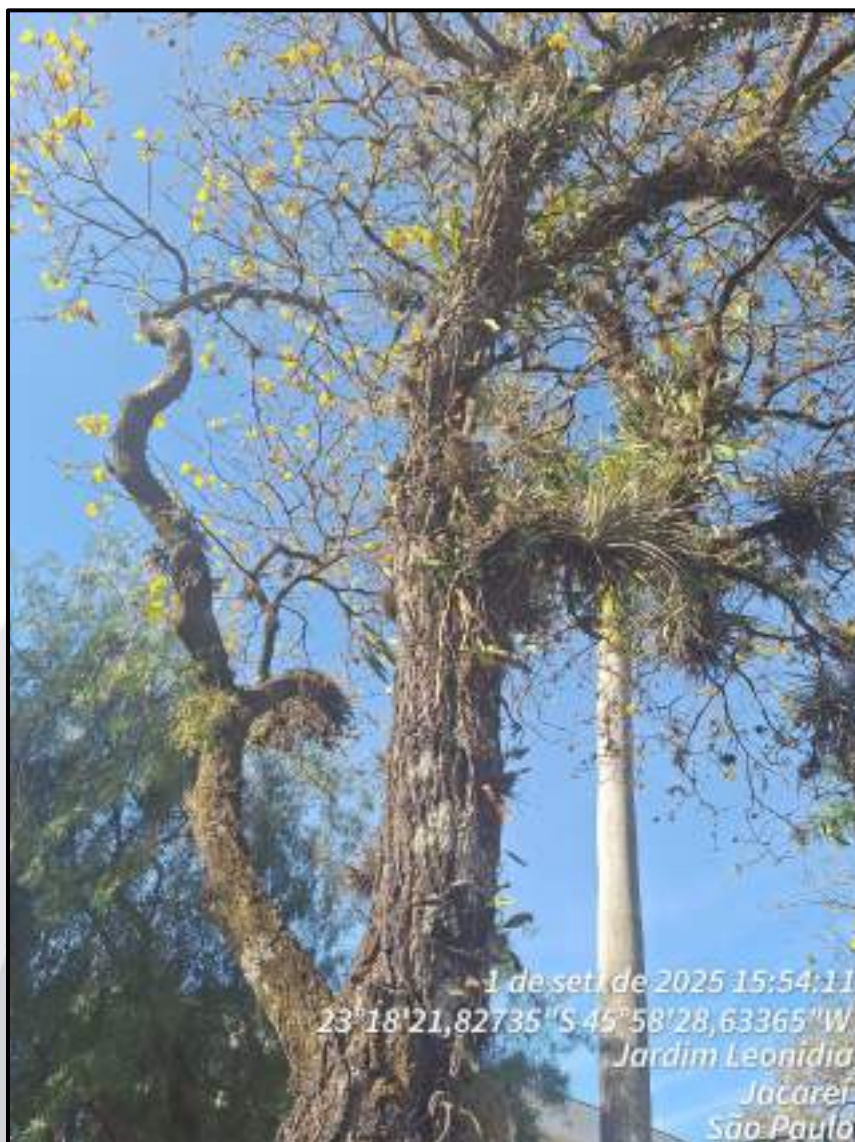
Tronco: A presença de tillandsia, samambaias nativas, epífitas, bromélias conjugadas ao longo do tronco.

Foto 12: Árvore 03, estrutura do tronco com a copa, flores e tillandsia.

Foto 13: Árvore 03, mostrando sua estrutura completa.

Foto 13: Árvore 03, mostrando a estrutura do tronco formado por múltiplas hastes, que crescem a partir de uma base comum e tillandsia.

Foto 14: Árvore 03, mostrando a estrutura do tronco.

Foto 15: Árvore 03, mostrando a estrutura do tronco.

Foto 16: Árvore 03, mostrando a estrutura do tronco e área permeável.

Foto 17: Árvore 03, mostrando a estrutura do tronco e área permeável.

Foto 18: Árvore 03, mostrando a estrutura do tronco formado por múltiplas hastes, que crescem a partir de uma base comum, a copa, flores e tillandsia.

Área Permeável – Sugerimos a adequação da área permeável no entorno do colo da árvore de modo a proporcionar o melhor desenvolvimento do sistema radicular permitindo então uma melhor condição de estabilidade da planta, evitando riscos de queda em períodos de ventos e tempestades. Atualmente, notamos que a calçada promove um estrangulamento da árvore reduzindo a área permeável a quase nada e fazendo com o que o sistema radicular da árvore não se desenvolva e causando então um enovelamento das raízes o que pode tornar a árvore mais instável e com maiores riscos de queda em períodos chuvosos e de tempestades. O aumento das áreas permeáveis em torno do colo das árvores urbanas, é uma tendência nas cidades de modo a permitir o uso correto das árvores como equipamento urbano, promovendo ganhos ambientais e serviços públicos a sociedade.
