Laudo Técnico Ambiental

Laudo de Caracterização de Vegetação

Câmara Municipal de Jacareí

Setembro de 2025

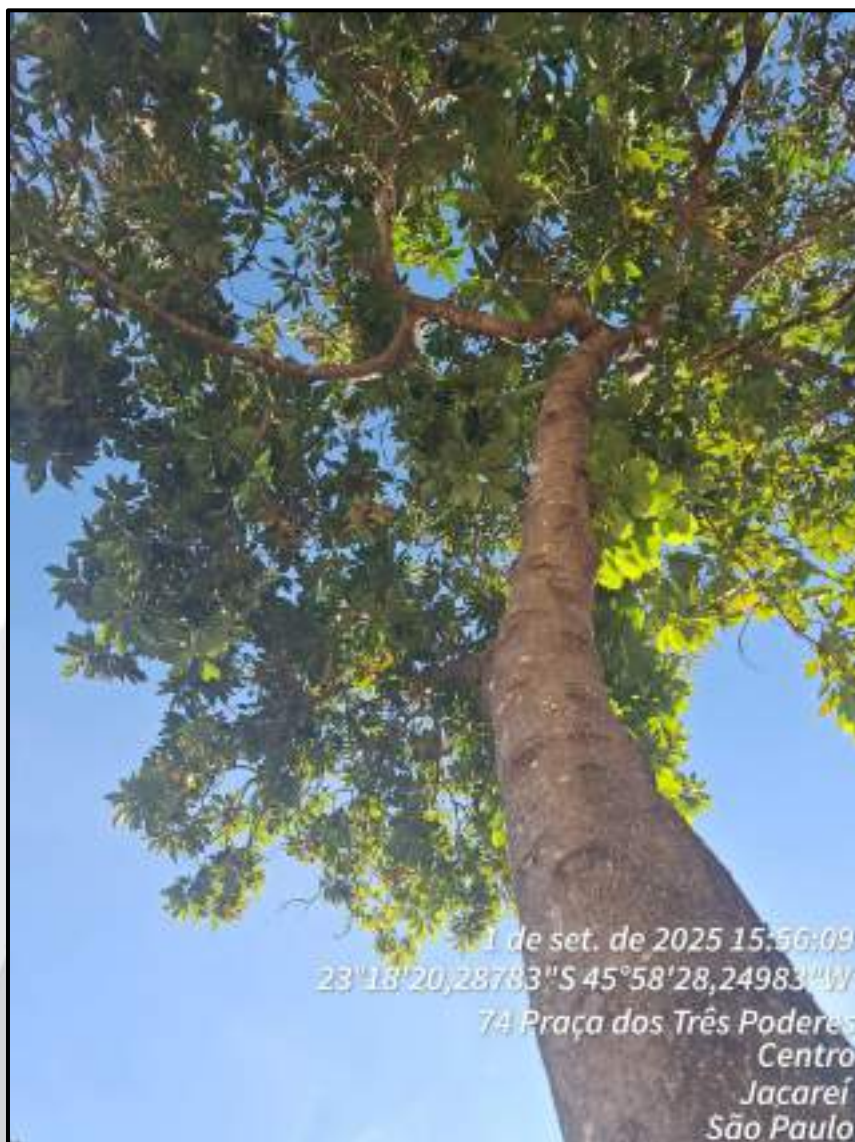
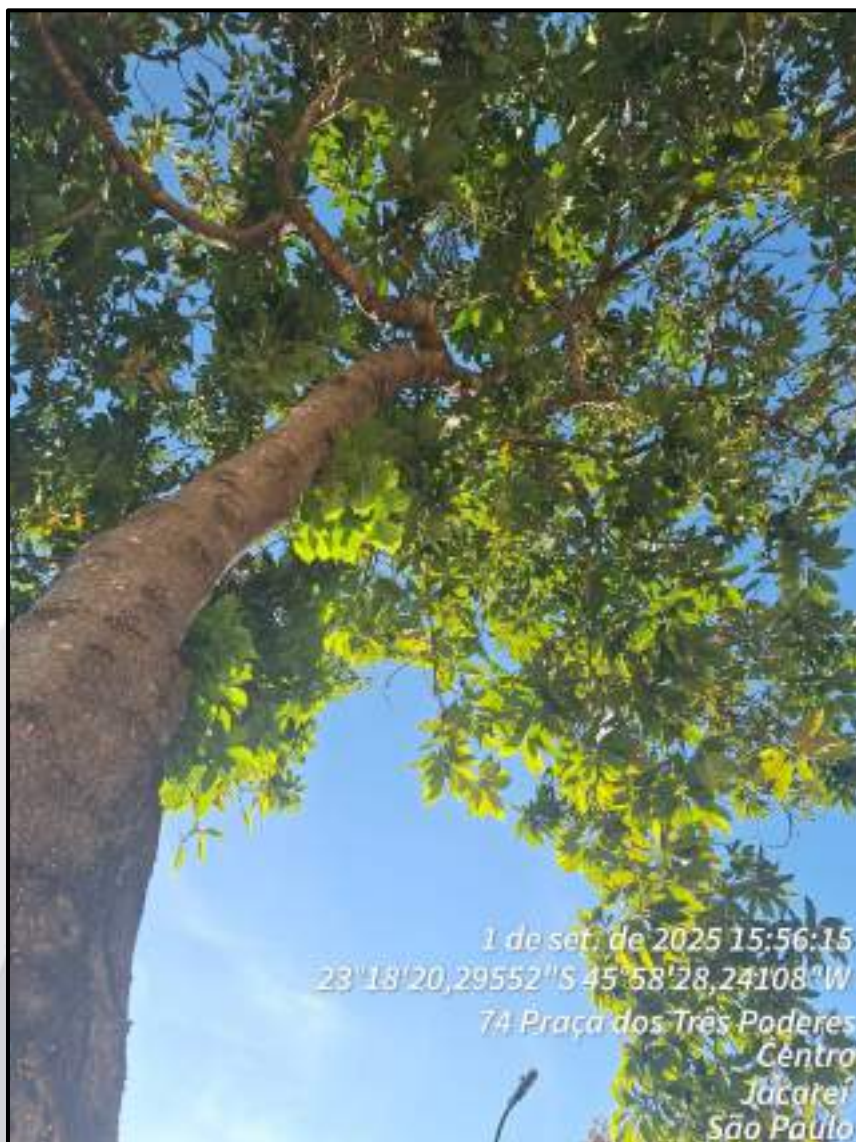
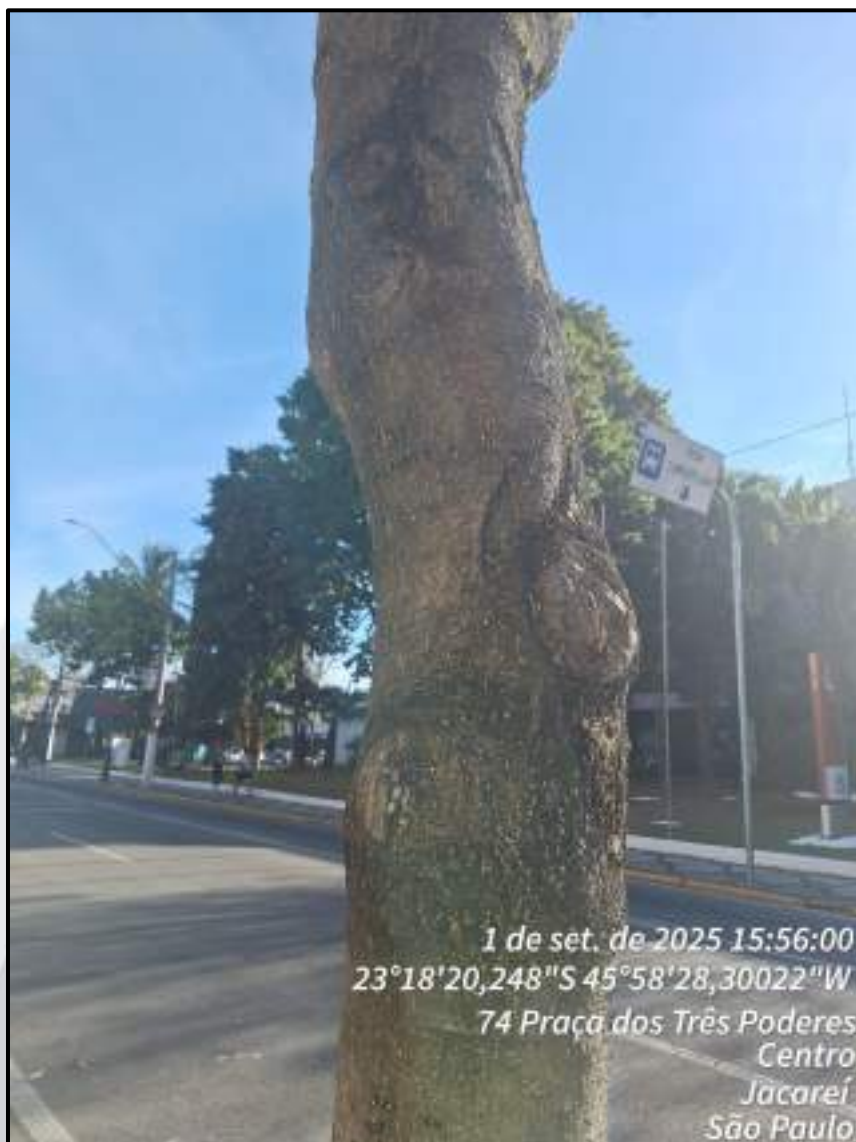
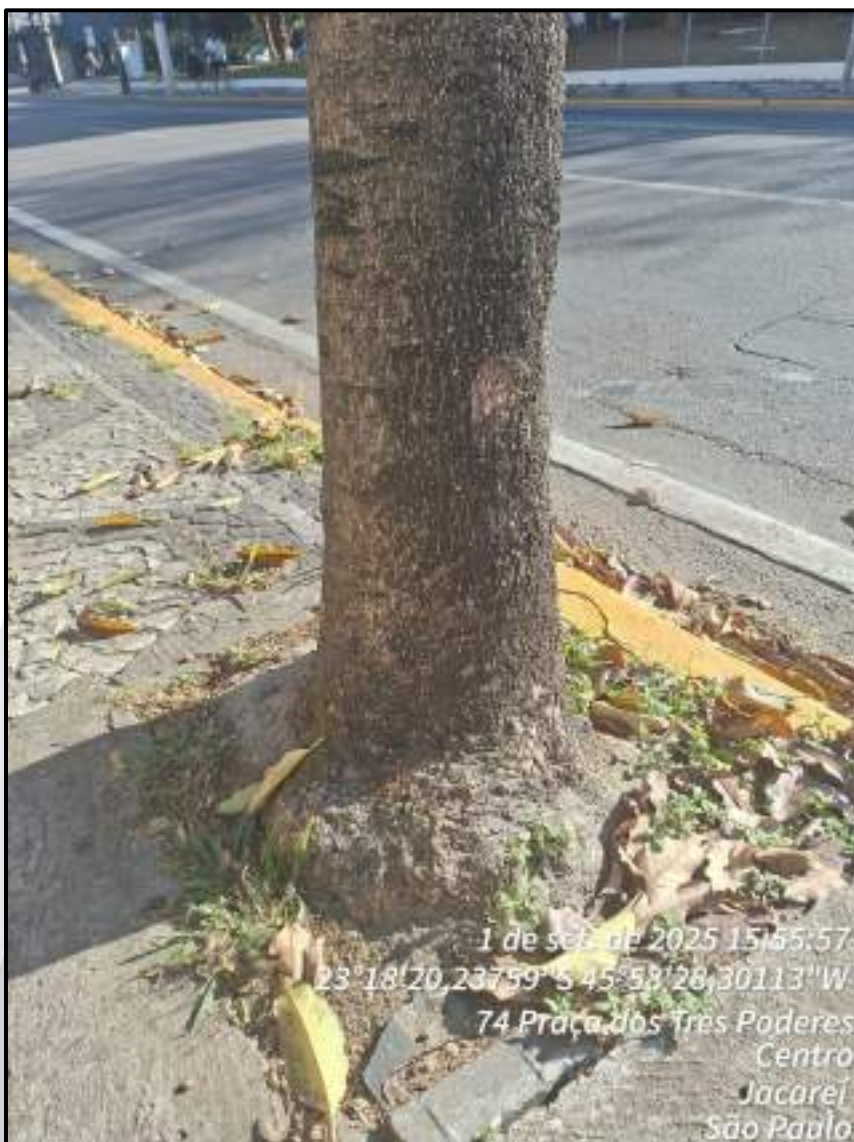
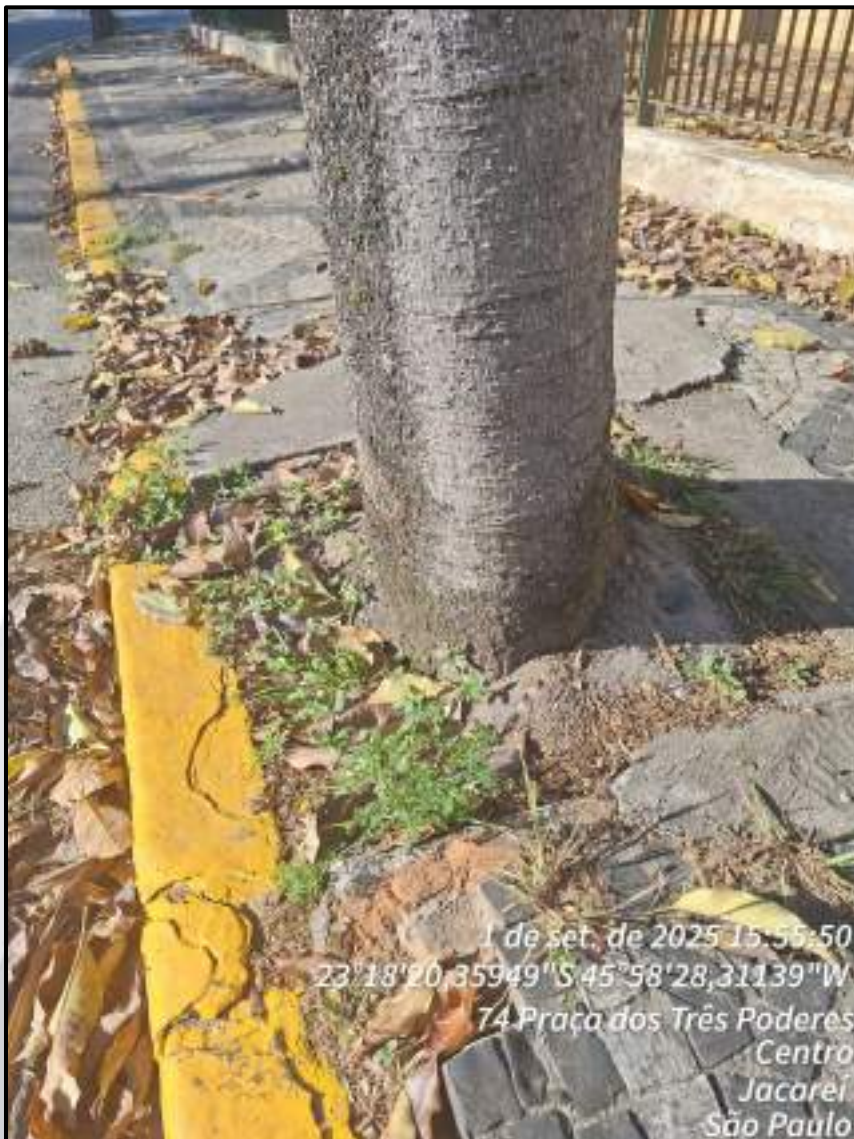
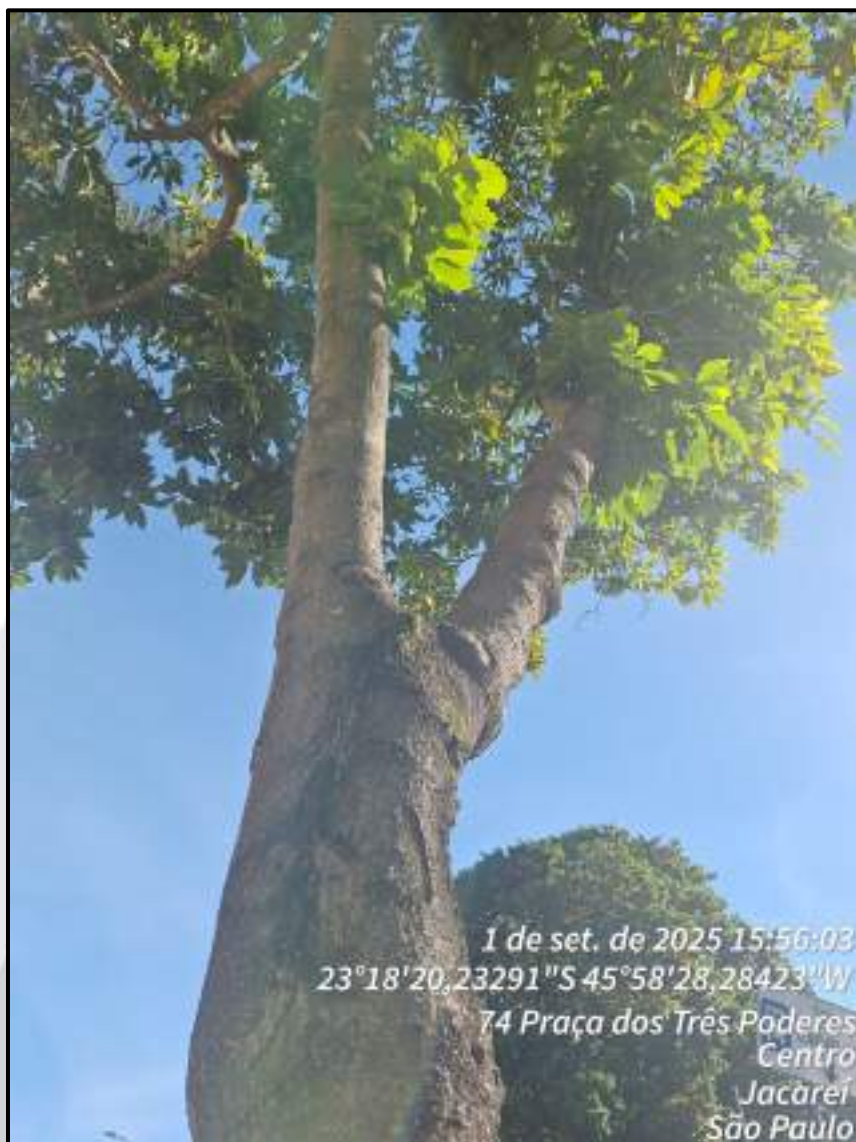
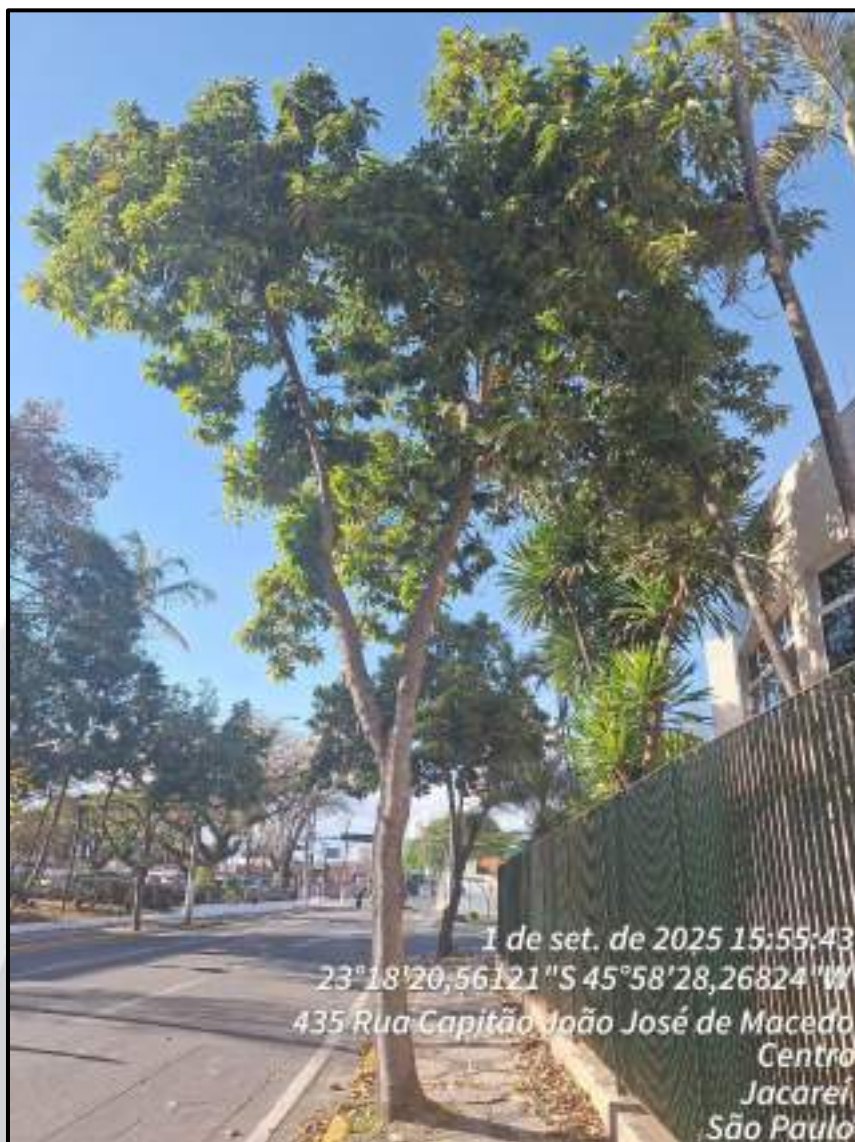
Foto 19: Árvore 04, mostrando a estrutura do tronco e a copa.

Foto 20: Árvore 04, mostrando a estrutura do tronco e a copa.

Foto 21: Árvore 04, mostrando a estrutura do tronco.

Foto 22: Árvore 04, mostrando a base do tronco e área permeável.

Foto 23: Árvore 04, mostrando a base do tronco e área permeável.

Foto 24: Árvore 04, mostrando a estrutura do tronco formado por múltiplas hastes, que crescem a partir de uma base comum e copa.

Foto 25: Árvore 04, mostrando sua estrutura completa.

Área Permeável – Sugerimos a adequação da área permeável no entorno do colo da árvore de modo a proporcionar o melhor desenvolvimento do sistema radicular permitindo então uma melhor condição de estabilidade da planta, evitando riscos de queda em períodos de ventos e tempestades. Atualmente, notamos que a calçada promove um estrangulamento da árvore reduzindo a área permeável a quase nada e fazendo com o que o sistema radicular da árvore não se desenvolva e causando então um enovelamento das raízes o que pode tornar a árvore mais instável e com maiores riscos de queda em períodos chuvosos e de tempestades. O aumento das áreas permeáveis em torno do colo das árvores urbanas, é uma tendencia nas cidades de modo a permitir o uso correto das árvores como equipamento urbano, promovendo ganhos ambientais e serviços públicos a sociedade.

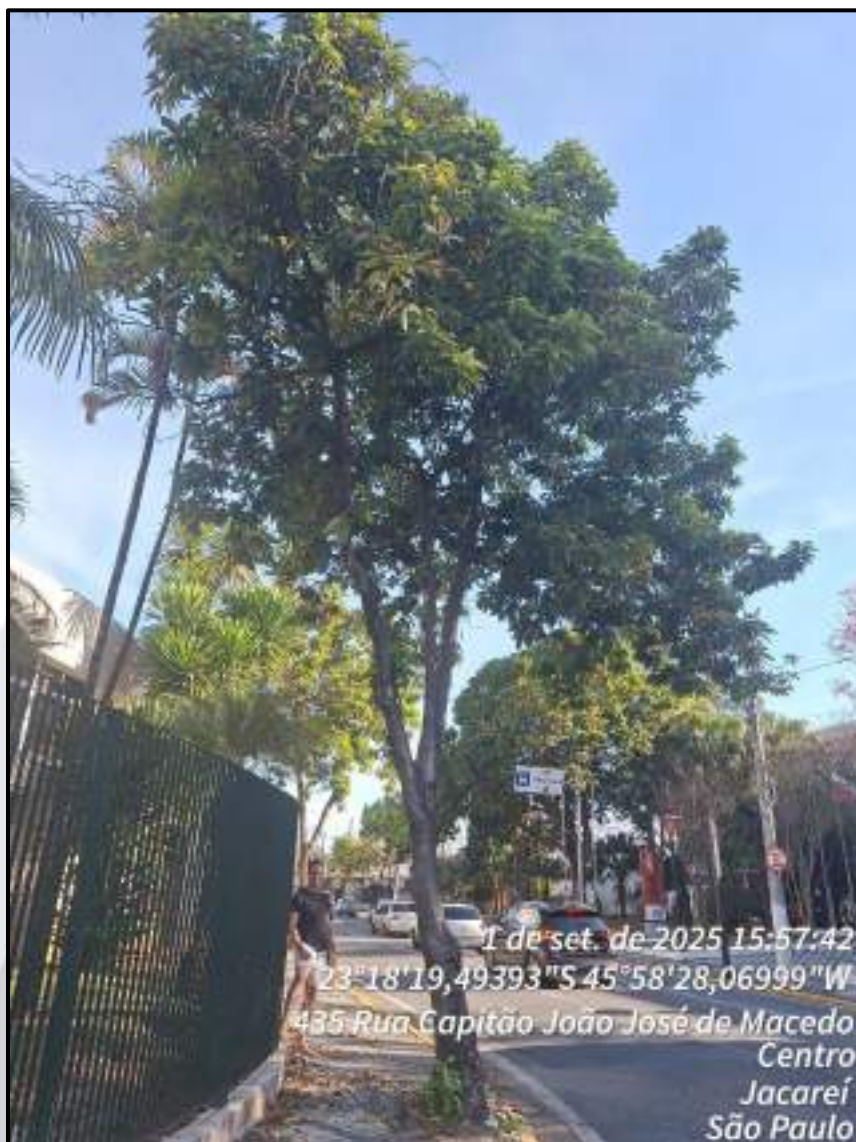
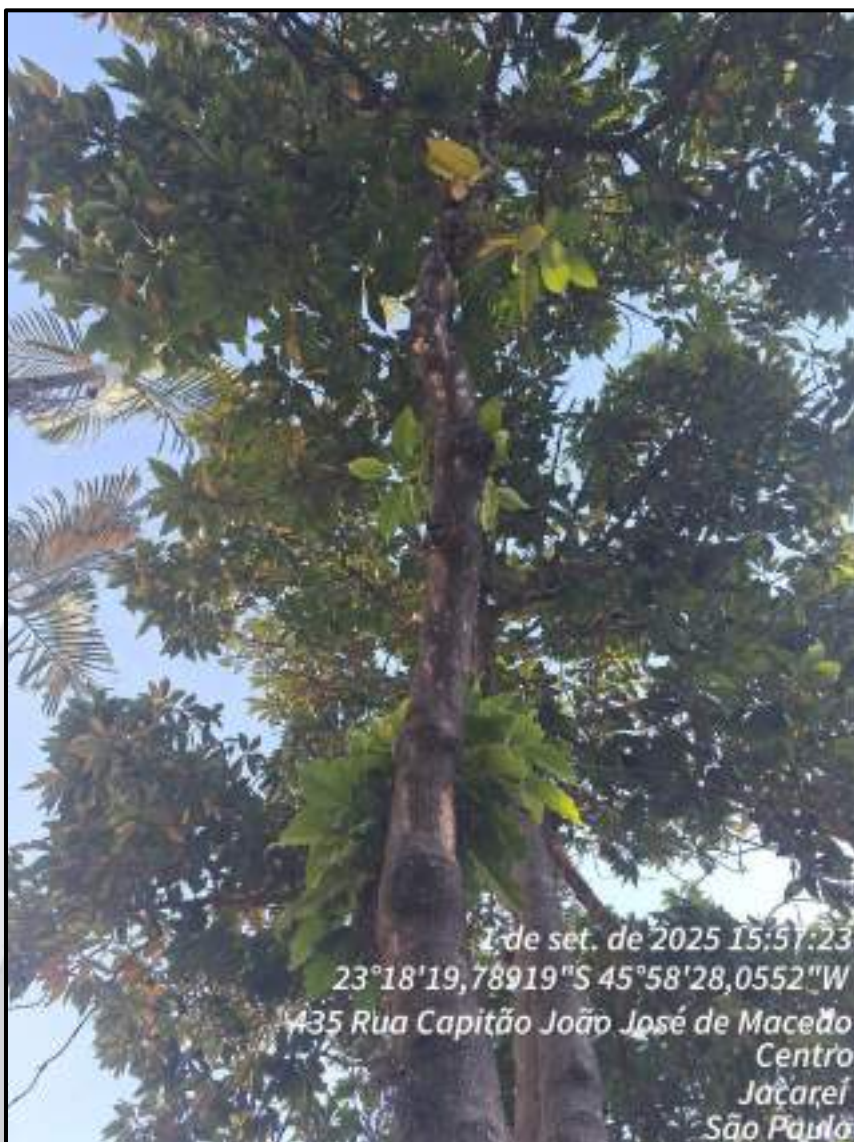
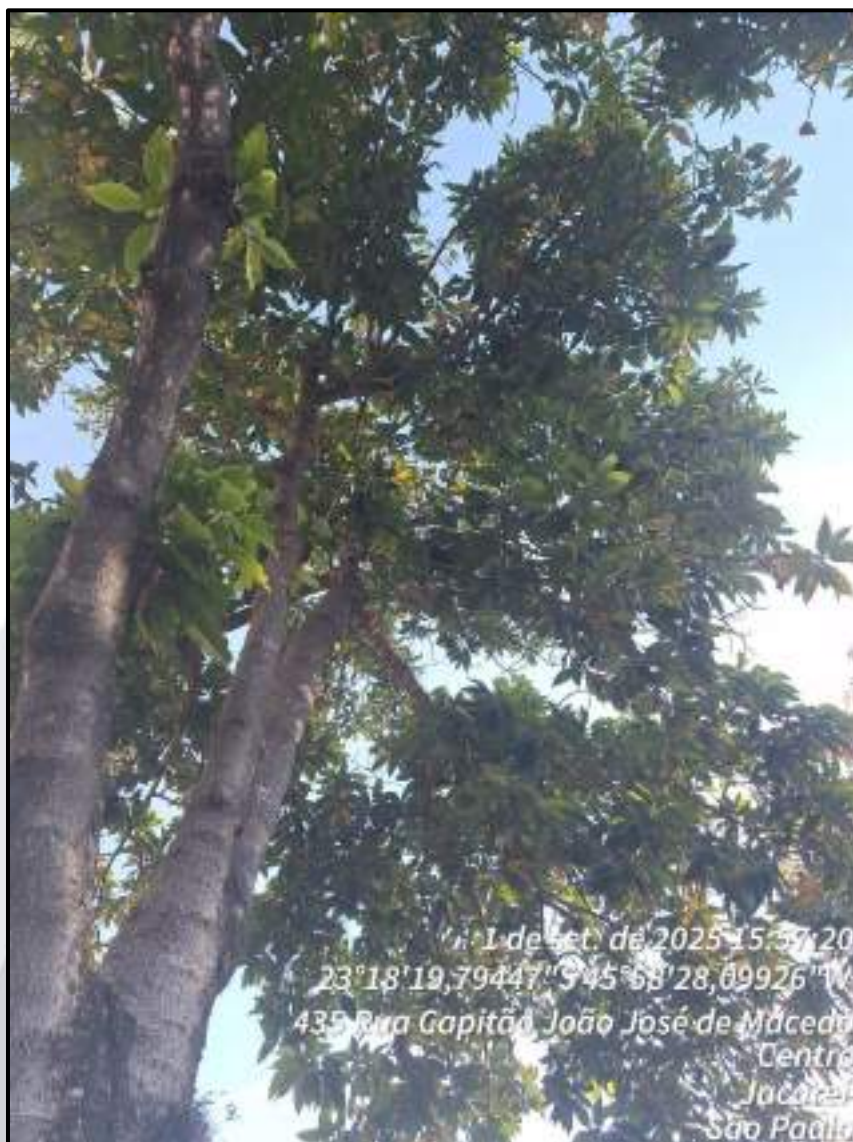
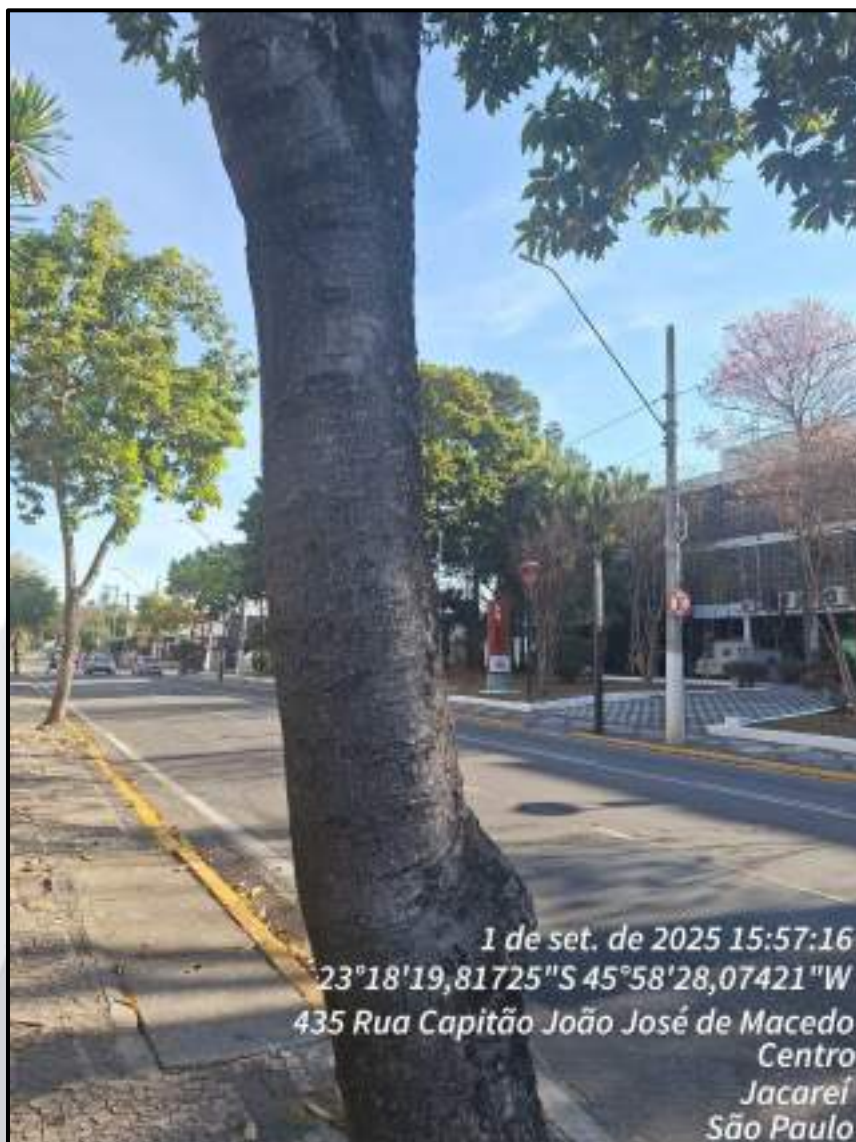
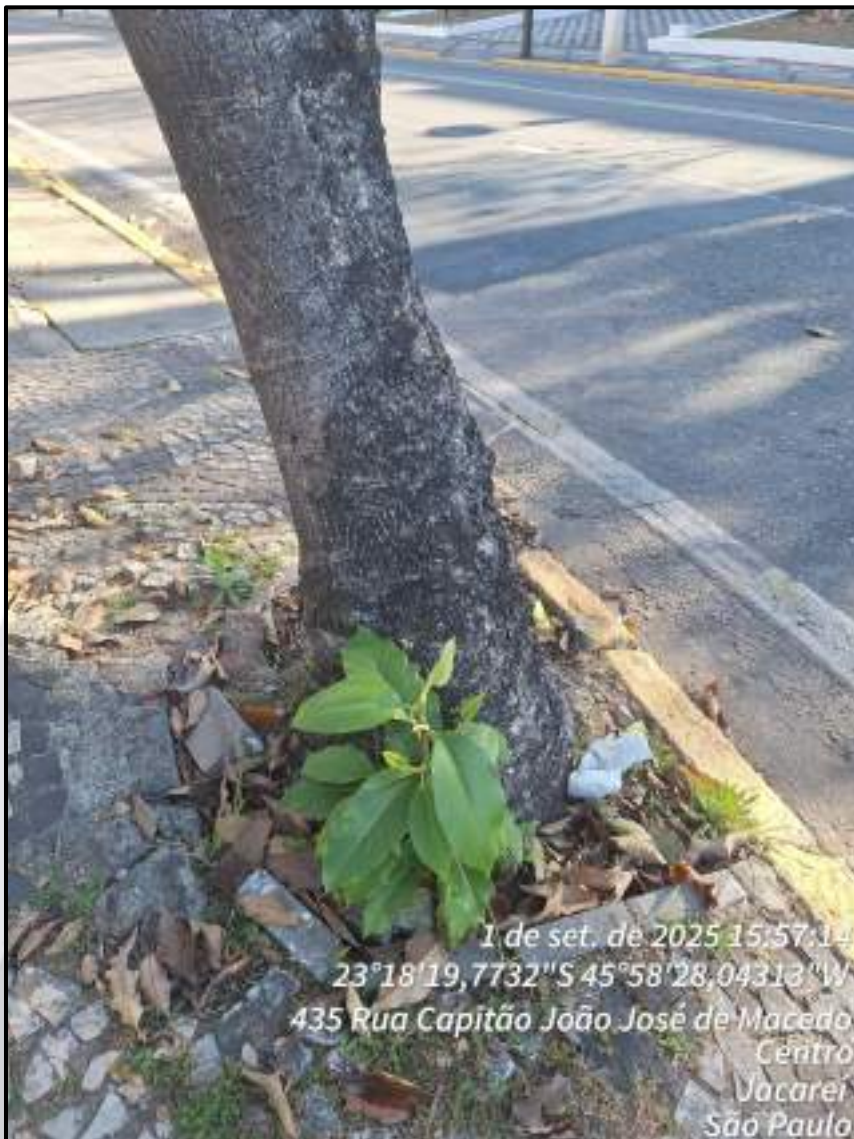
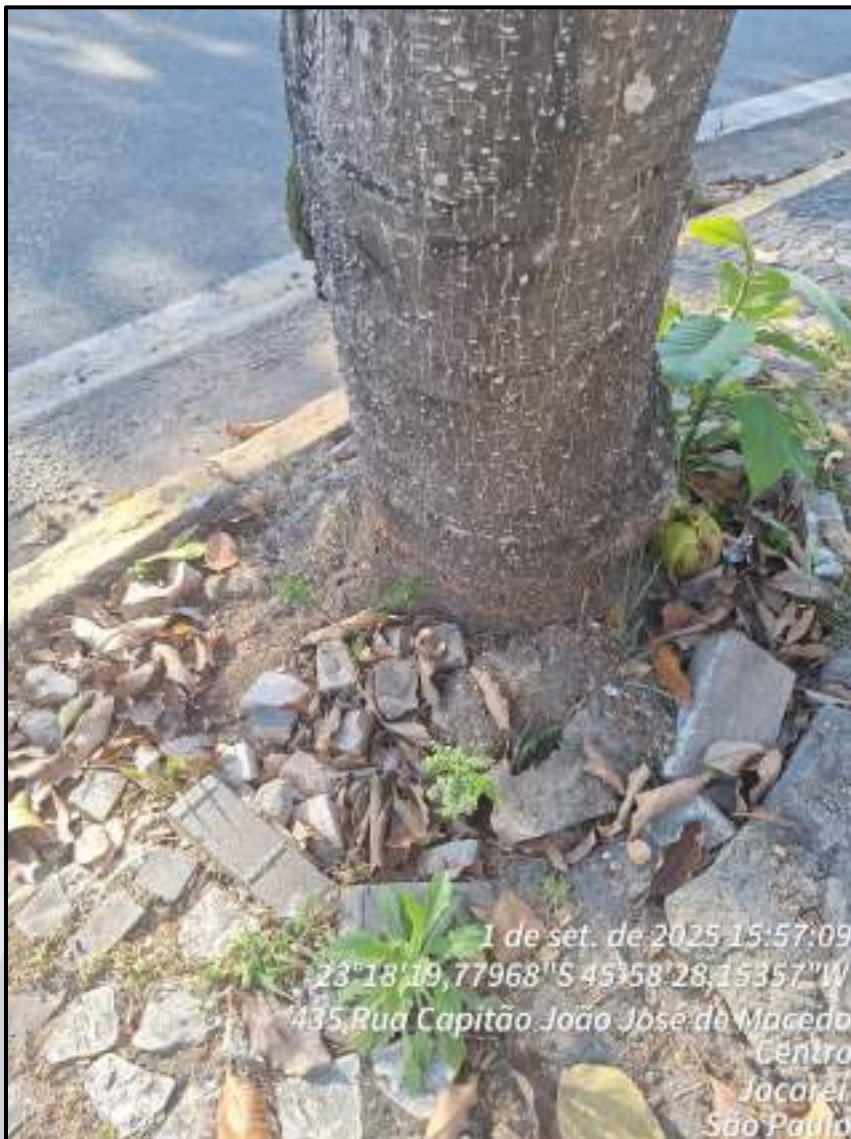
Foto 26: Árvore 05, mostrando sua estrutura completa.

Foto 27: Árvore 05, mostrando a estrutura do tronco formado por múltiplas hastes, que crescem a partir de uma base comum e copa.

Foto 28: Árvore 05, mostrando a estrutura do tronco formado por múltiplas hastes, que crescem a partir de uma base comum e copa.

Foto 29: Árvore 05, mostrando a estrutura do tronco.

Foto 30: Árvore 05, mostrando a base do tronco e área permeável.

Foto 31: Árvore 05, mostrando a base do tronco e área permeável.

Área Permeável – Sugerimos a adequação da área permeável no entorno do colo da árvore de modo a proporcionar o melhor desenvolvimento do sistema radicular permitindo então uma melhor condição de estabilidade da planta, evitando riscos de queda em períodos de ventos e tempestades. Atualmente, notamos que a calçada promove um estrangulamento da árvore reduzindo a área permeável a quase nada e fazendo com o que o sistema radicular da árvore não se desenvolva e causando então um enovelamento das raízes o que pode tornar a árvore mais instável e com maiores riscos de queda em períodos chuvosos e de tempestades. O aumento das áreas permeáveis em torno do colo das árvores urbanas, é uma tendência nas cidades de modo a permitir o uso correto das árvores como equipamento urbano, promovendo ganhos ambientais e serviços públicos a sociedade.

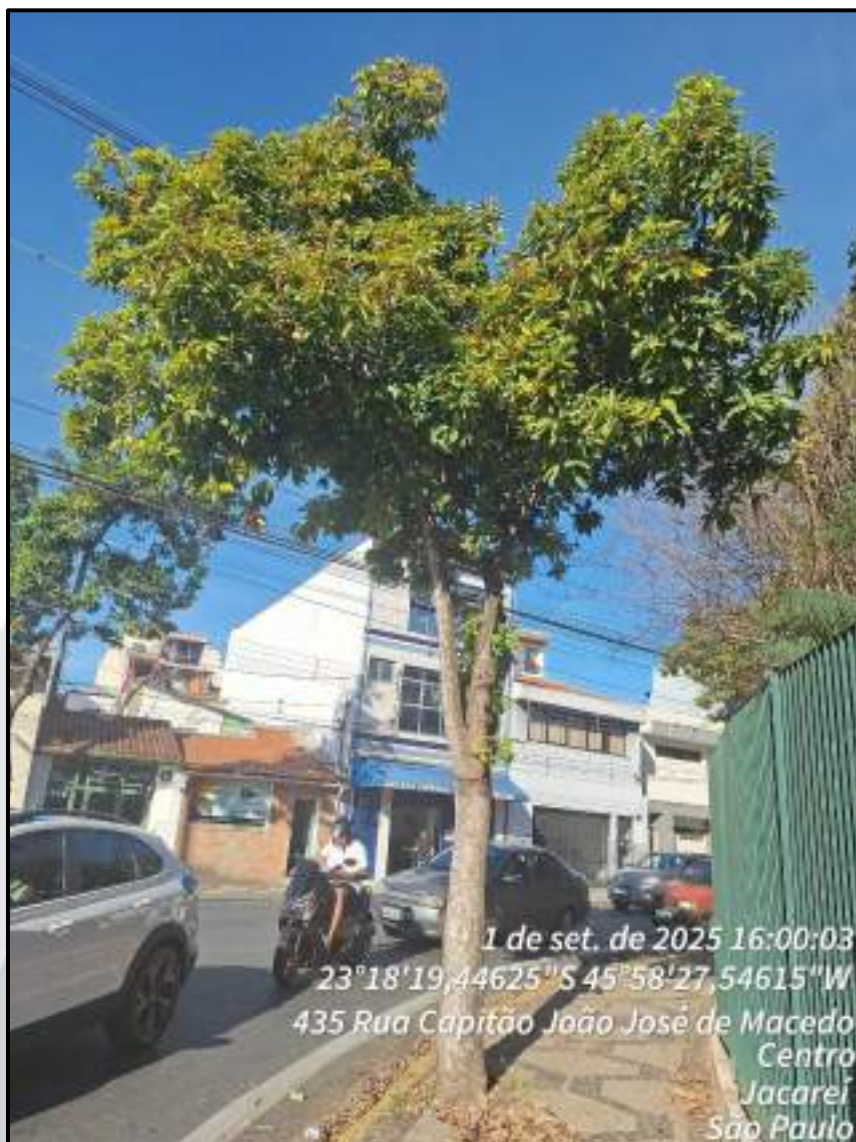
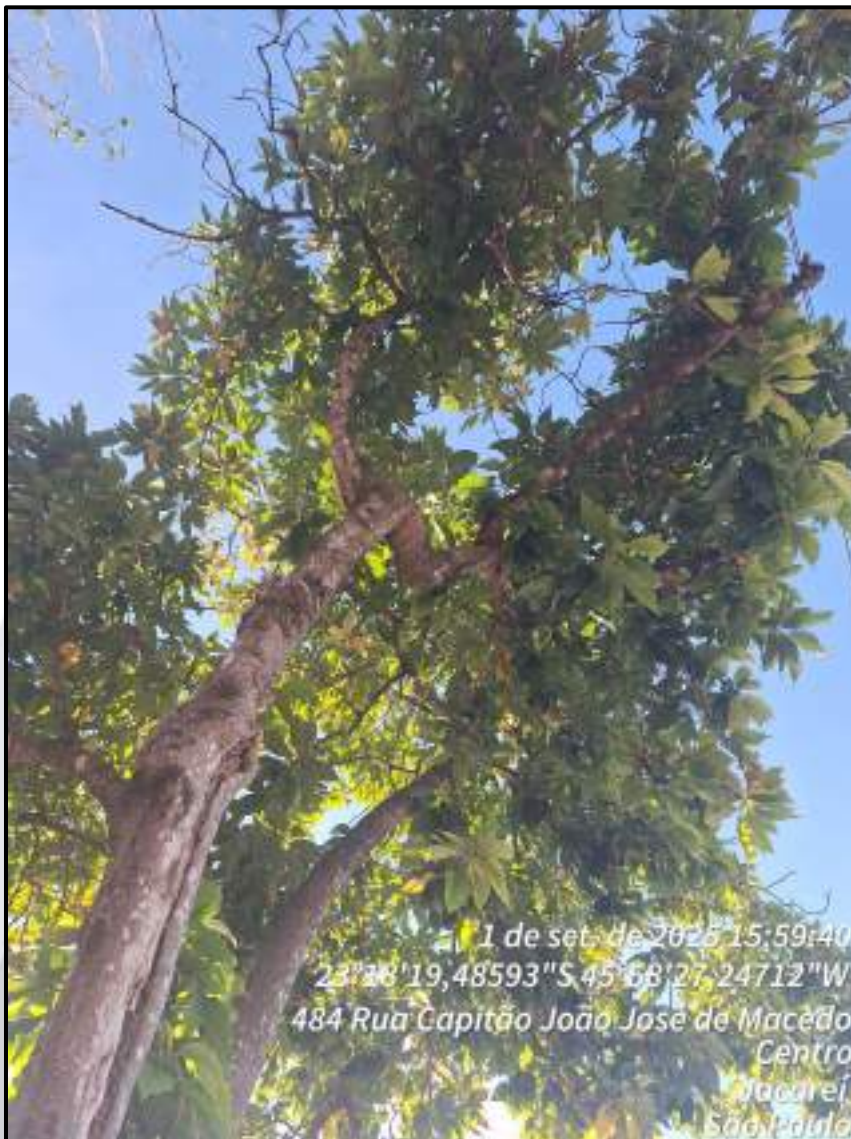
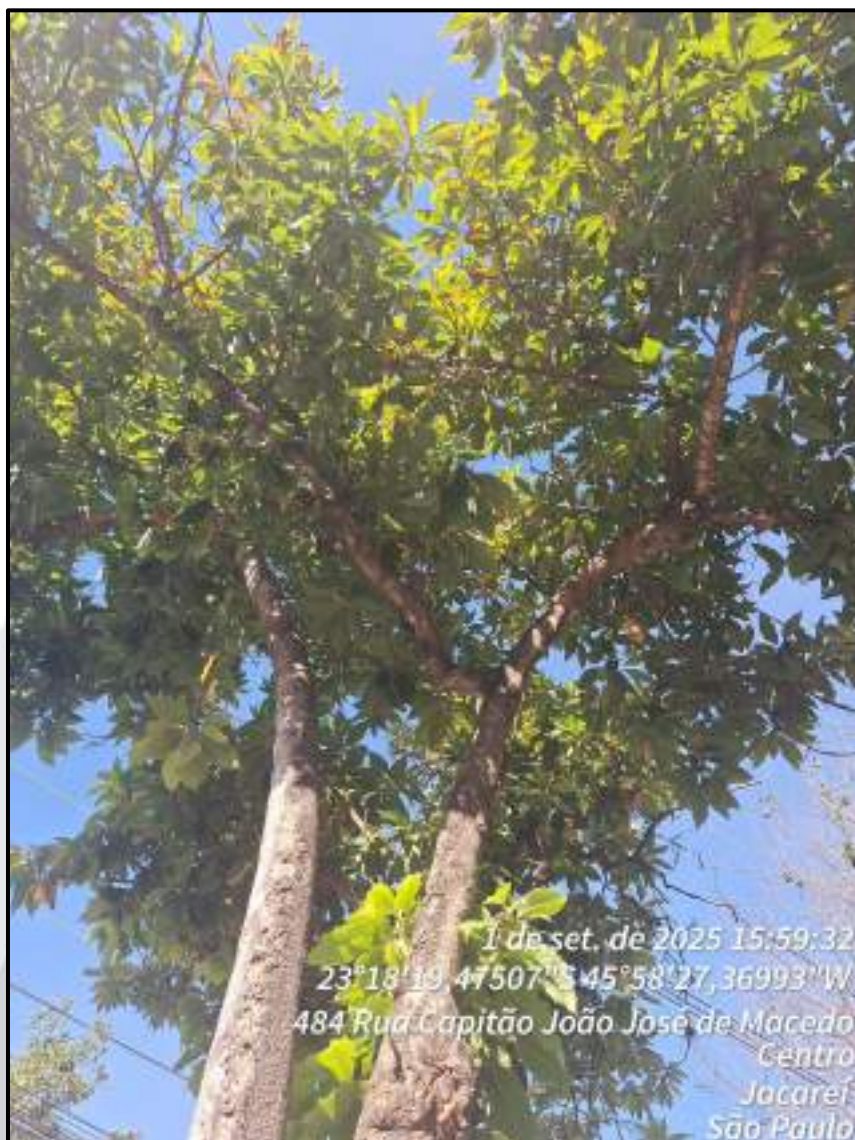
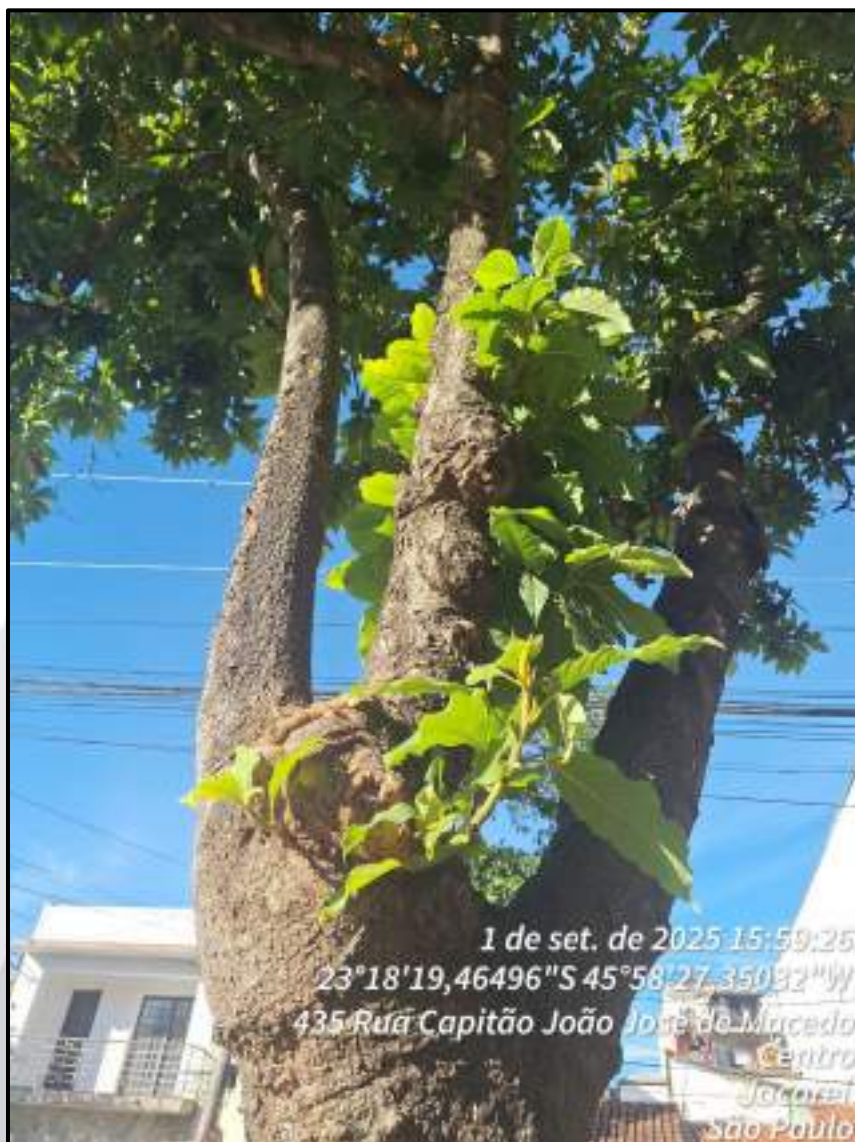
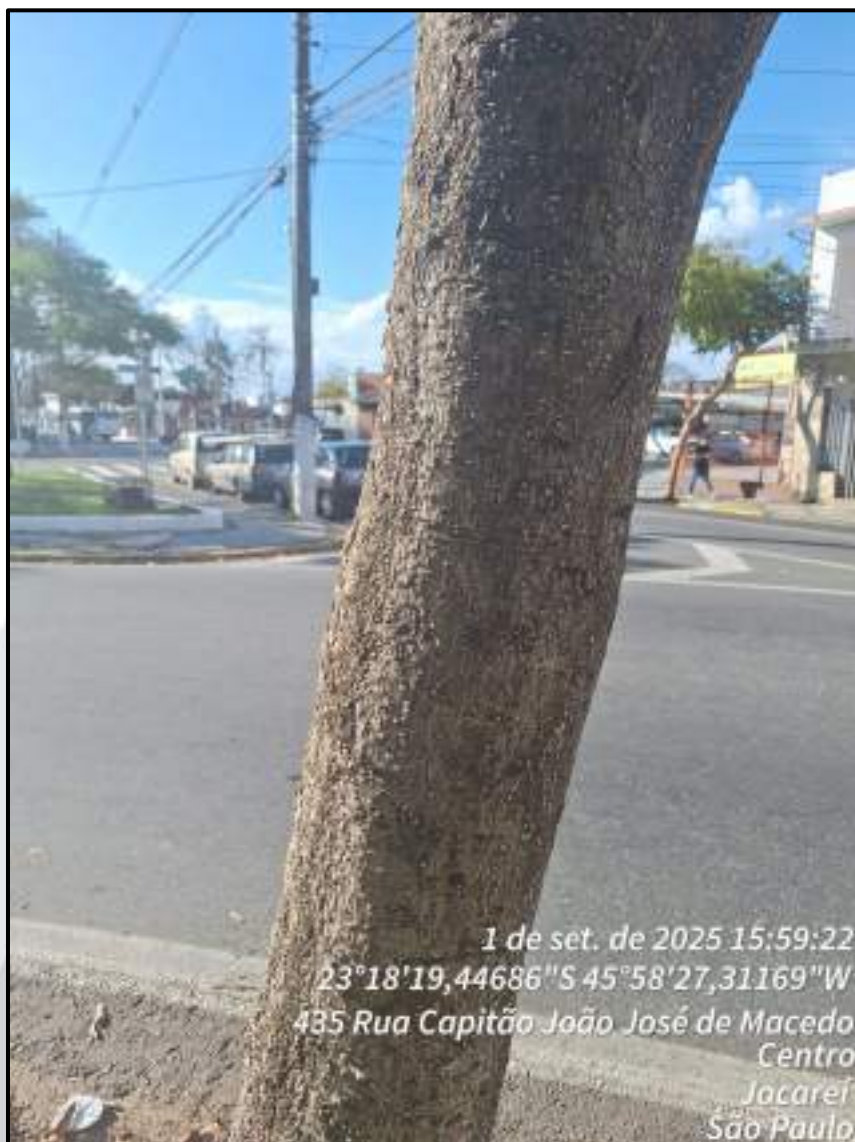
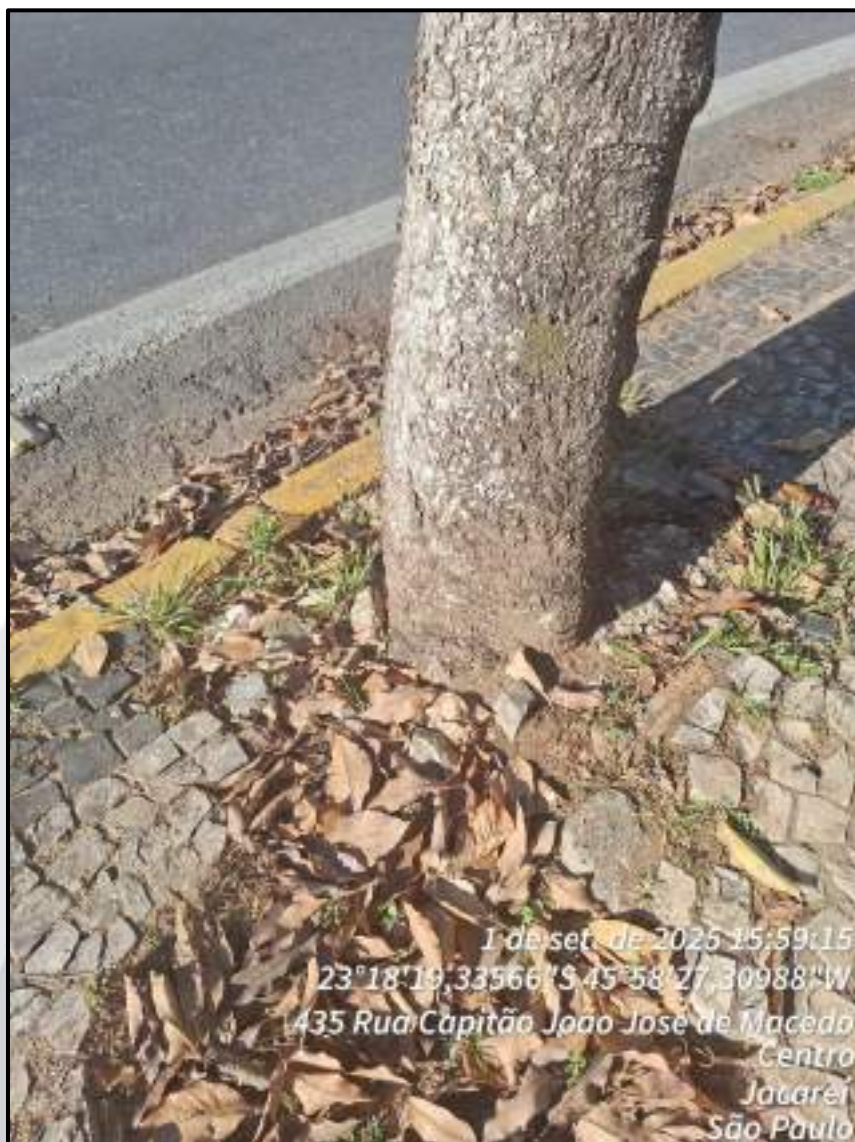
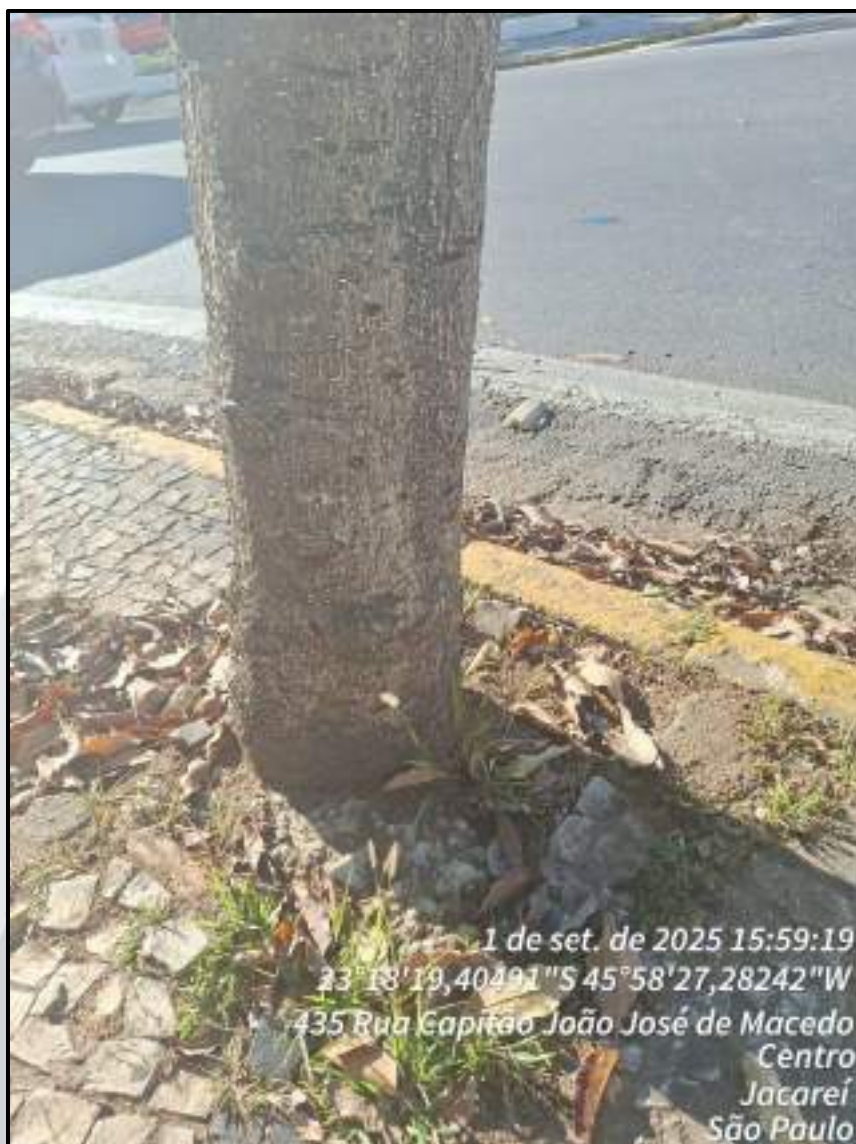
Foto 32: Árvore 06, mostrando a estrutura por completo.

Foto 33: Árvore 06, mostrando a estrutura do tronco formado por múltiplas hastes, que crescem a partir de uma base comum e copa.

Foto 34: Árvore 06, mostrando a estrutura do tronco formado por múltiplas hastes, que crescem a partir de uma base comum e copa.

Foto 35: Árvore 06, mostrando a estrutura do tronco formado por múltiplas hastes, que crescem a partir de uma base comum e copa.

Foto 36: Árvore 06, mostrando a estrutura do tronco.

Foto 37: Árvore 06, mostrando a base do tronco e área permeável.

Foto 38: Árvore 06, mostrando a base do tronco e área permeável.

Área Permeável – Sugerimos a adequação da área permeável no entorno do colo da árvore de modo a proporcionar o melhor desenvolvimento do sistema radicular permitindo então uma melhor condição de estabilidade da planta, evitando riscos de queda em períodos de ventos e tempestades. Atualmente, notamos que a calçada promove um estrangulamento da árvore reduzindo a área permeável a quase nada e fazendo com o que o sistema radicular da árvore não se desenvolva e causando então um enovelamento das raízes o que pode tornar a árvore mais instável e com maiores riscos de queda em períodos chuvosos e de tempestades. O aumento das áreas permeáveis em torno do colo das árvores urbanas, é uma tendencia nas cidades de modo a permitir o uso correto das árvores como equipamento urbano, promovendo ganhos ambientais e serviços públicos a sociedade.
