Laudo Técnico Ambiental

Laudo de Caracterização de Vegetação

Câmara Municipal de Jacareí

Setembro de 2025

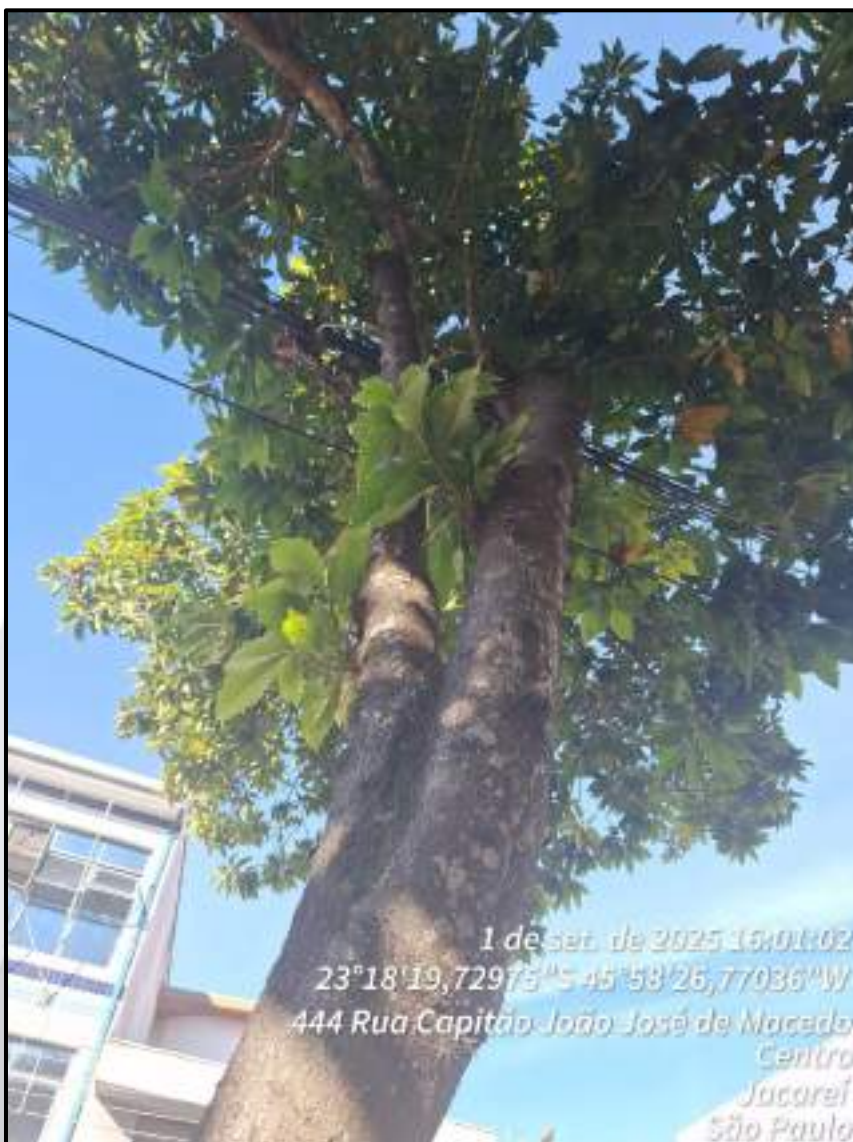
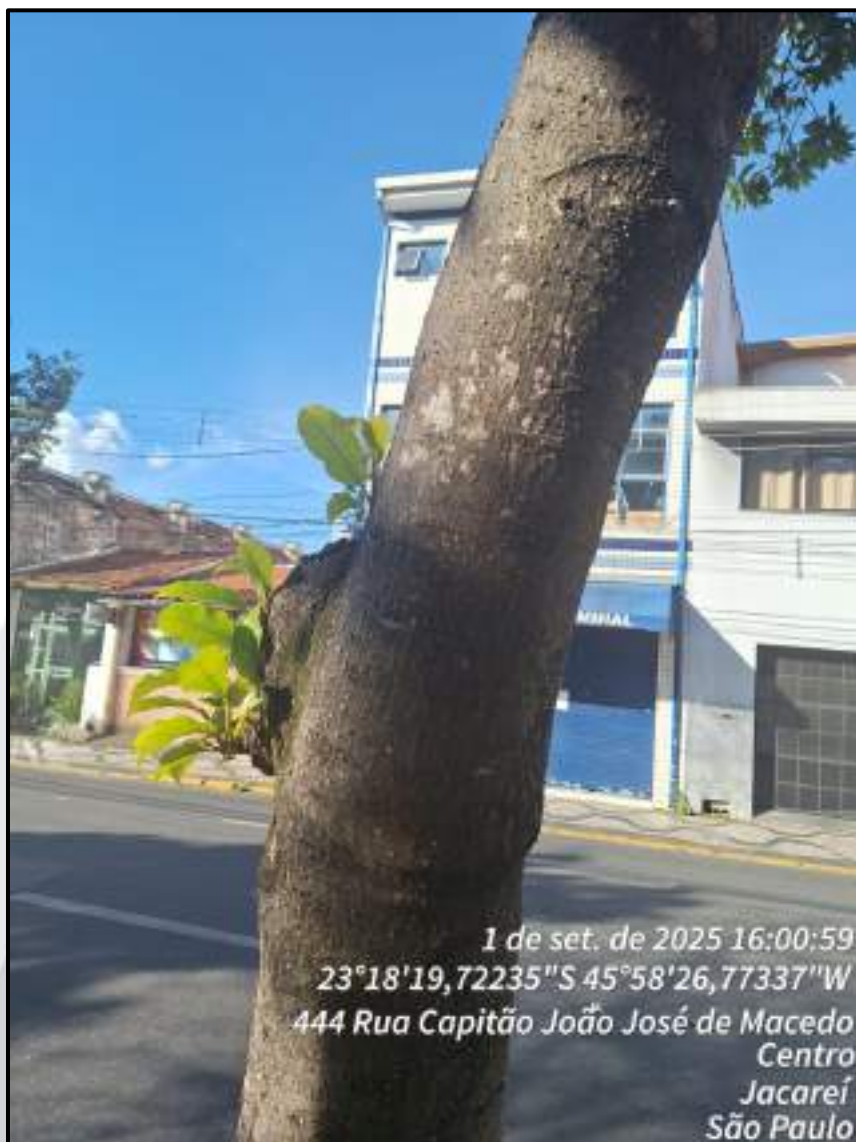
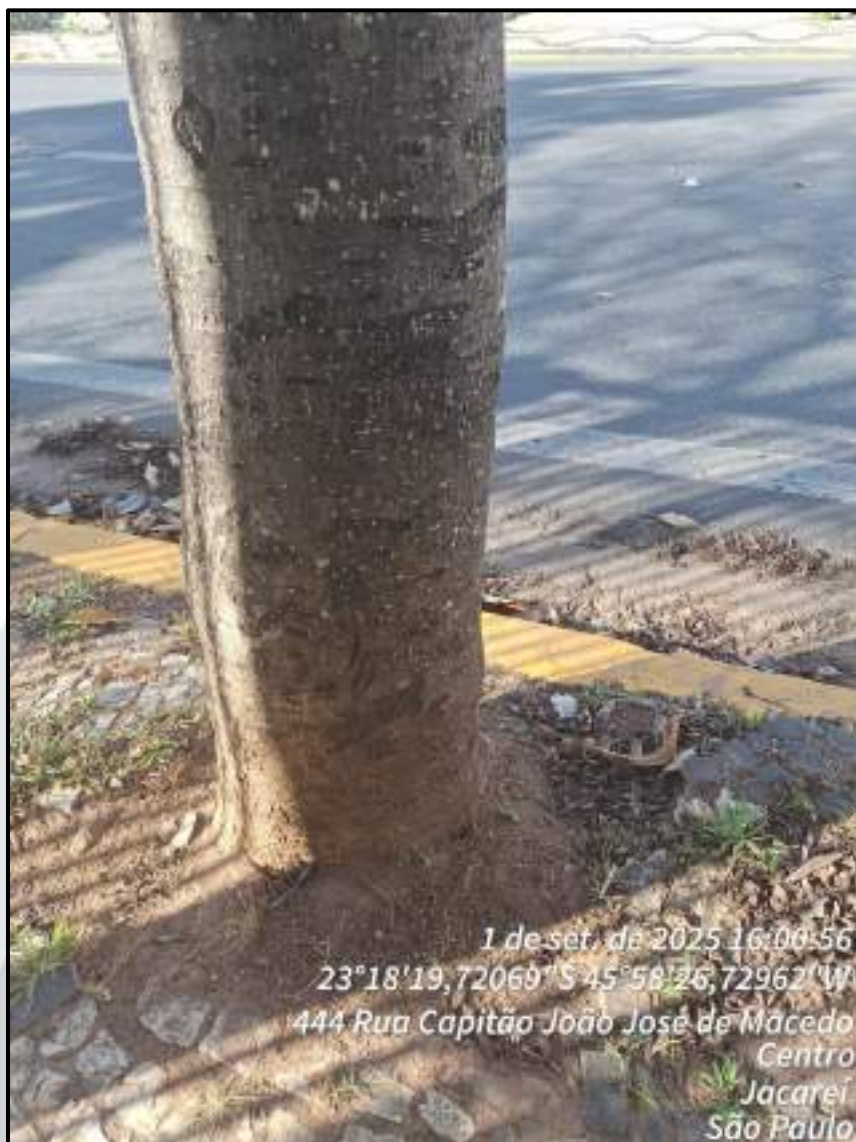
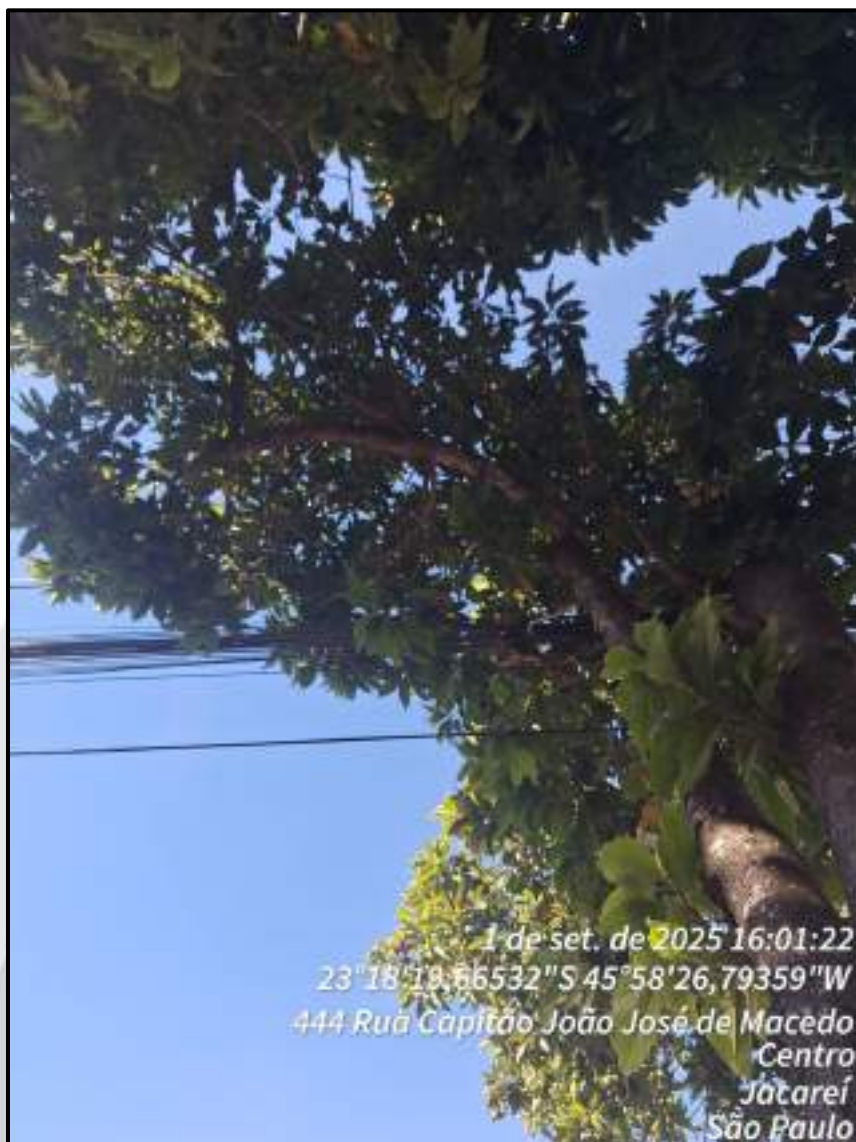
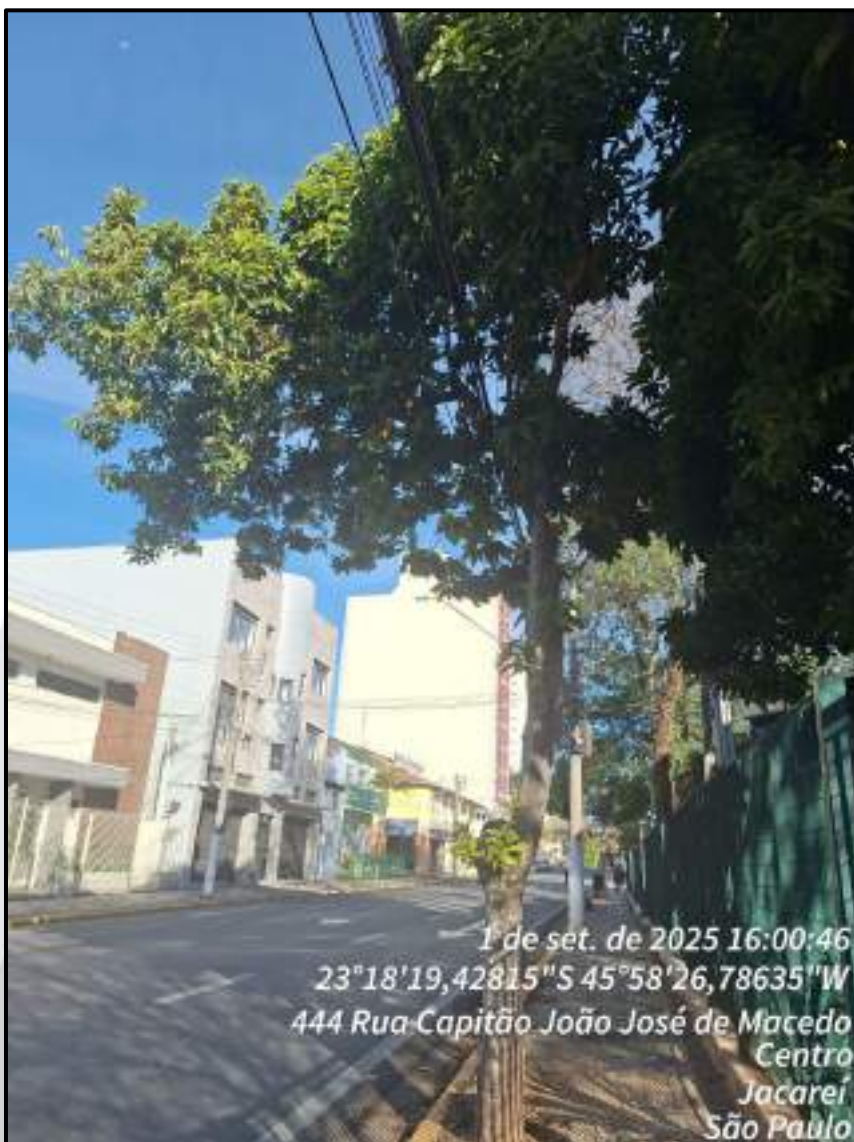
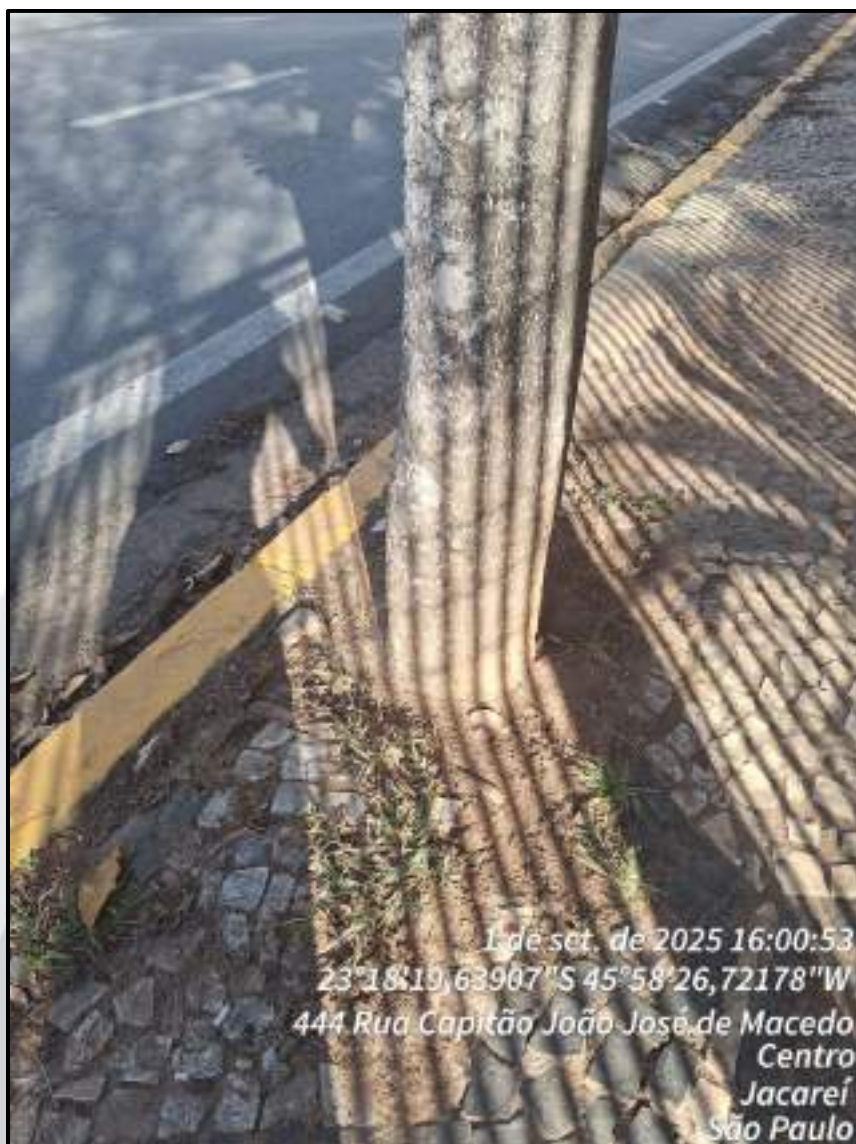
Transplântio – Possibilidade de transplântio de adulta. Porém, terá envolvimento de obra civil de grande impacto. Além de ter um alto custo do serviço por conta de sangria, própria remoção, impacto no trânsito e sem chance segura de êxito. Devido a árvore estar anos com o colo apertado

essa raiz não deve estar suficientemente estruturada para que o sucesso do êxito tenha uma probabilidade maior.

Foto 39: Árvore 07, mostrando a estrutura do tronco formado por múltiplas hastes, que crescem a partir de uma base comum, copa em meio a fiação elétrica.

Foto 40: Árvore 07, mostrando a estrutura do tronco e folhagem.

Foto 41: Árvore 07, mostrando a base do tronco e área permeável.

Foto 42: Árvore 07, mostrando a estrutura da copa em meio a fiação elétrica.

Foto 43: Árvore 07, mostrando a estrutura completa e copa em meio a fiação elétrica.

Foto 44: Árvore 07, mostrando a base do tronco e área permeável.

Poda – Realização de poda drástica a modo de permitir a passagem dos fios da rede elétrica da iluminação pública. Após a poda drástica, seguir a condução da árvore de modo a criar um corredor /túnel no meio da copa, de modo a permitir a infraestrutura de fiação elétricas, pois atualmente ela está com a sua copa enroscada na fiação elétrica e trará transtornos e manutenção que só pode ser realizada por equipes especializadas. Efetuar a poda das raízes no momento da reconstrução da calçada e acessibilidade.

Área Permeável – Sugerimos a adequação da área permeável no entorno do colo da árvore de modo a proporcionar o melhor desenvolvimento do sistema radicular permitindo então uma melhor condição de estabilidade da planta, evitando riscos de queda em períodos de ventos e tempestades. Atualmente, notamos que a calçada promove um estrangulamento da árvore reduzindo a área permeável a quase nada e fazendo com o que o sistema radicular da árvore não se desenvolva e causando então um envelhecimento das raízes o que pode tornar a árvore mais instável e com maiores riscos de queda em períodos chuvosos e de tempestades. O aumento das áreas permeáveis em torno do colo das árvores urbanas, é uma tendência nas cidades de modo a permitir o uso correto das árvores como equipamento urbano, promovendo ganhos ambientais e serviços públicos a sociedade.

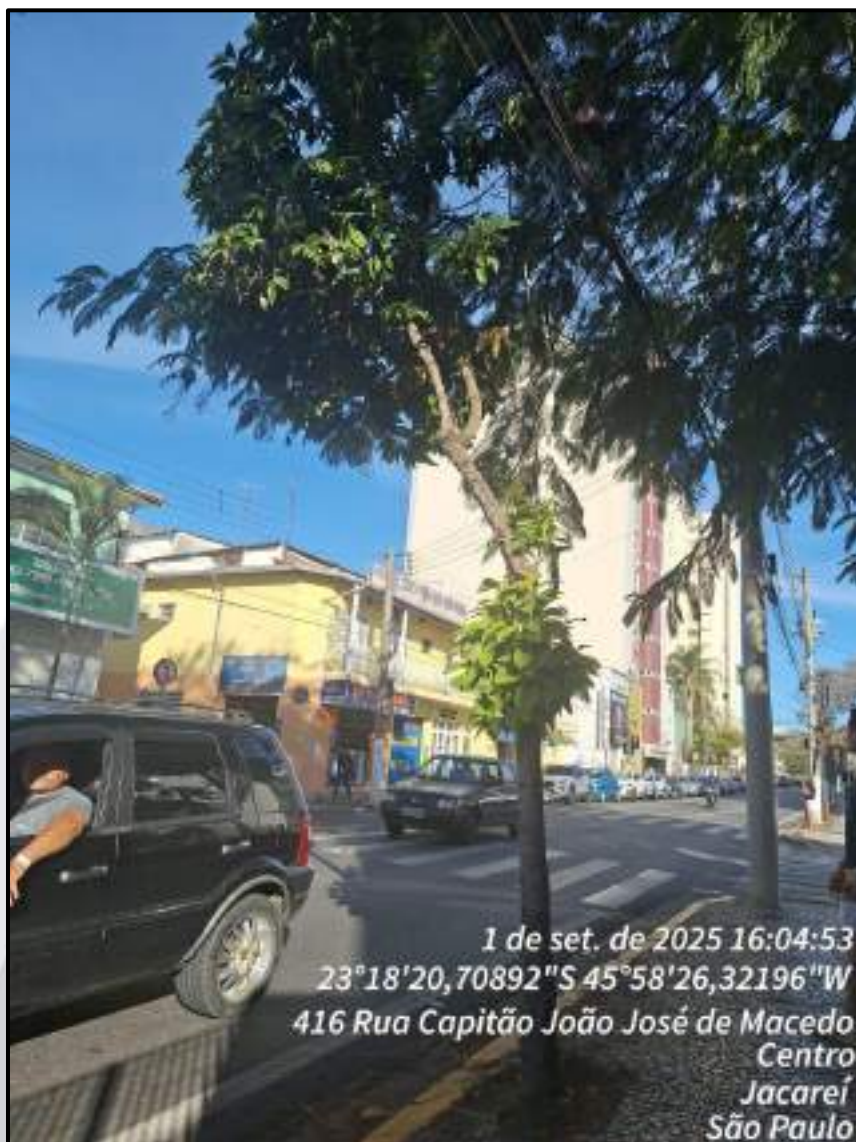
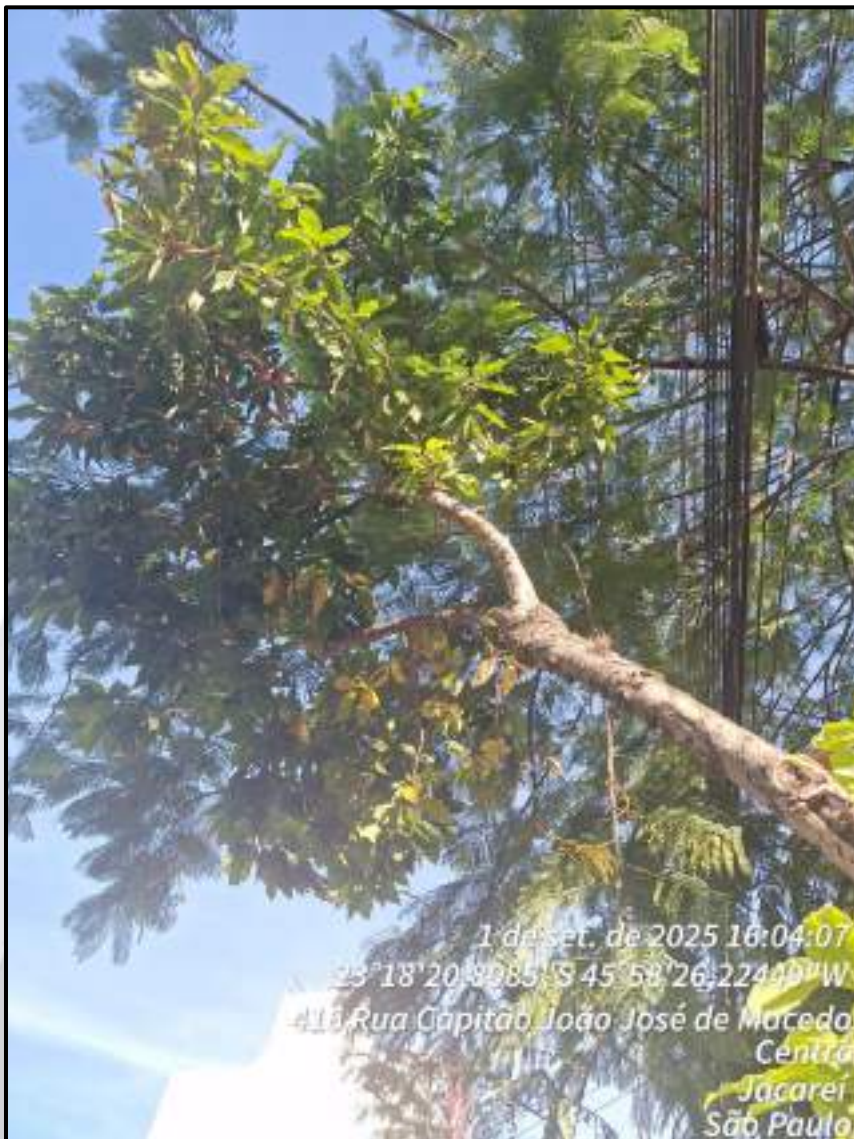
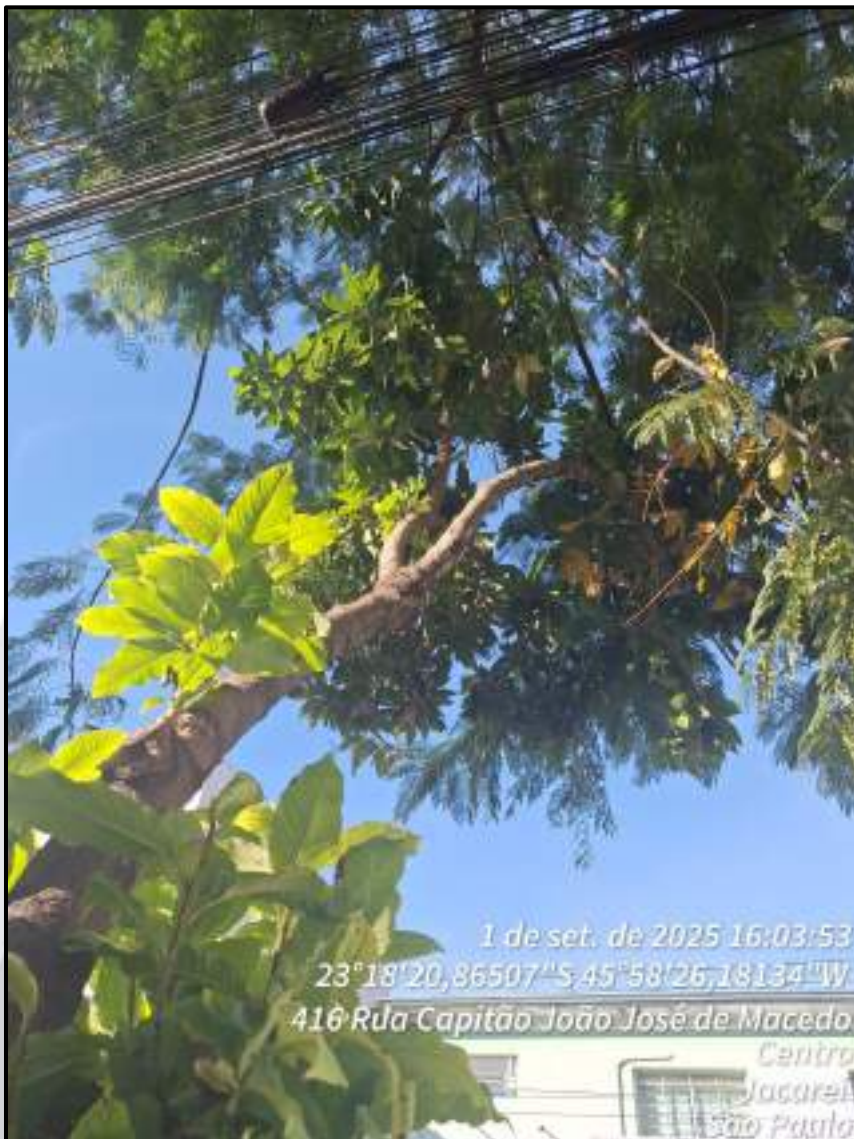
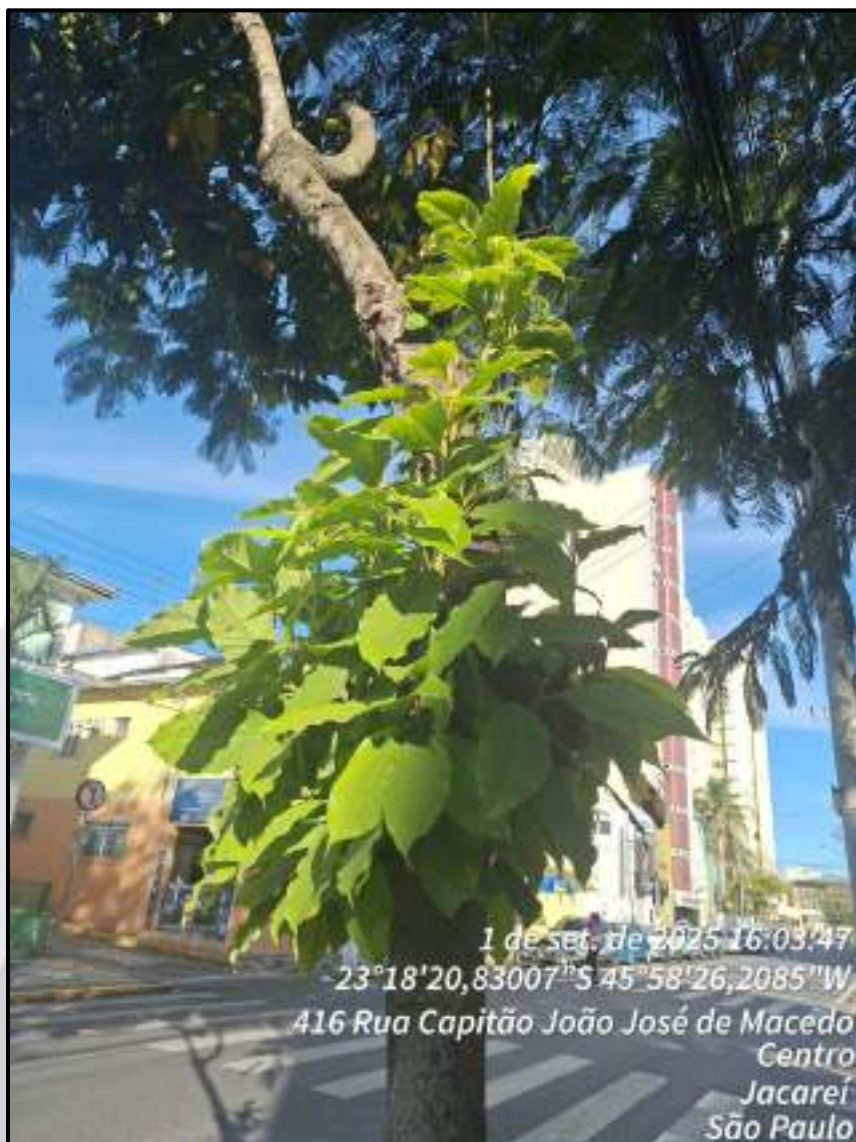
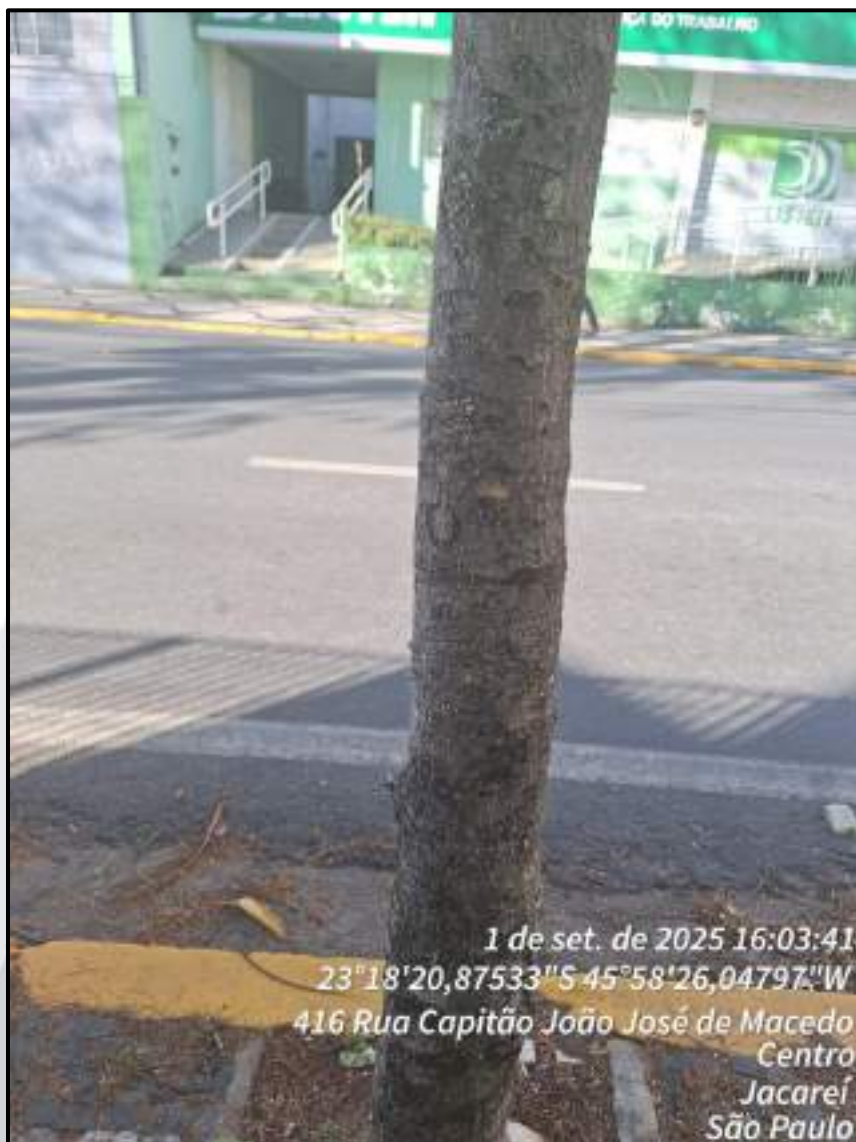
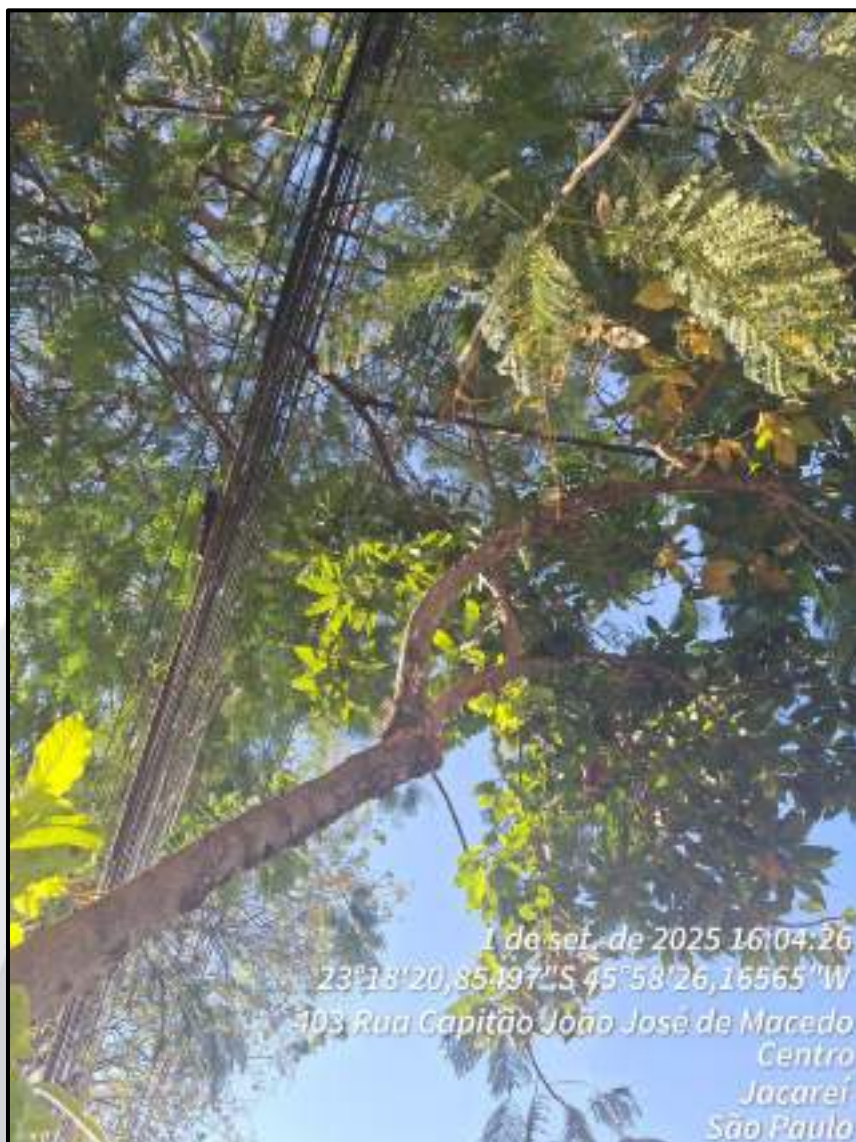
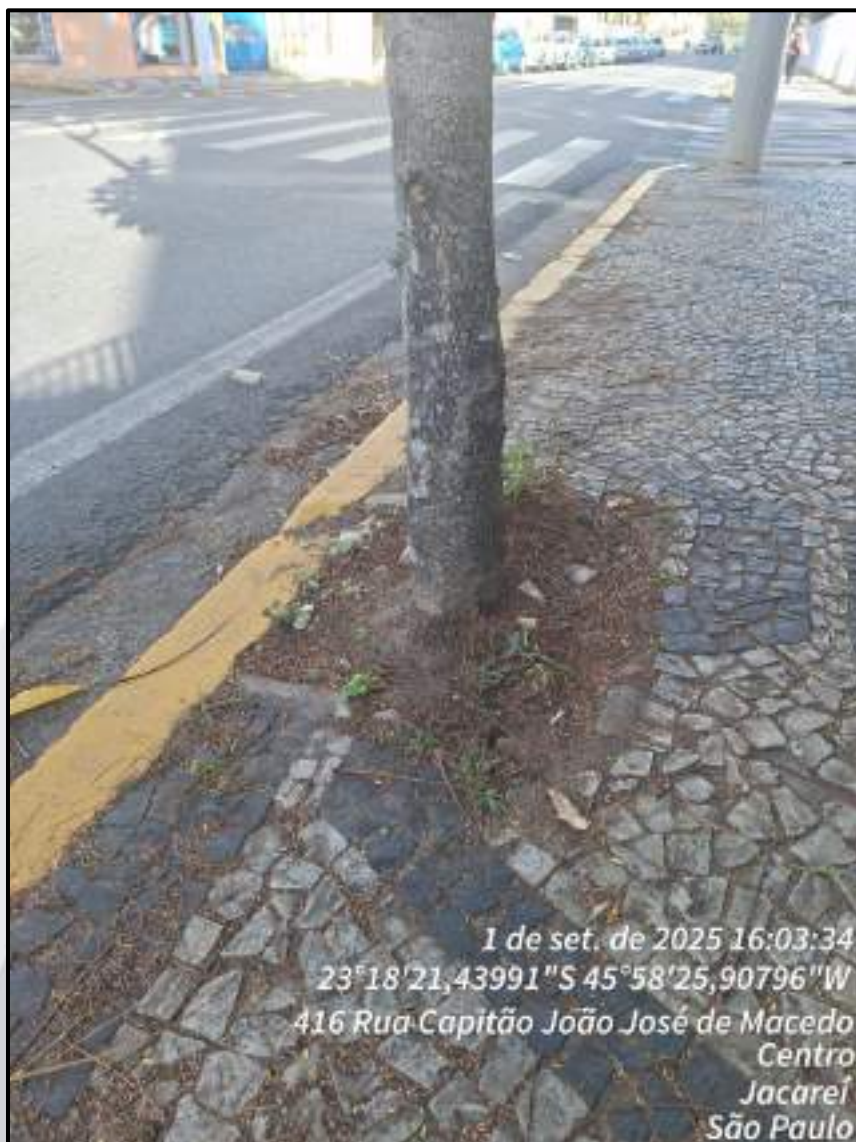
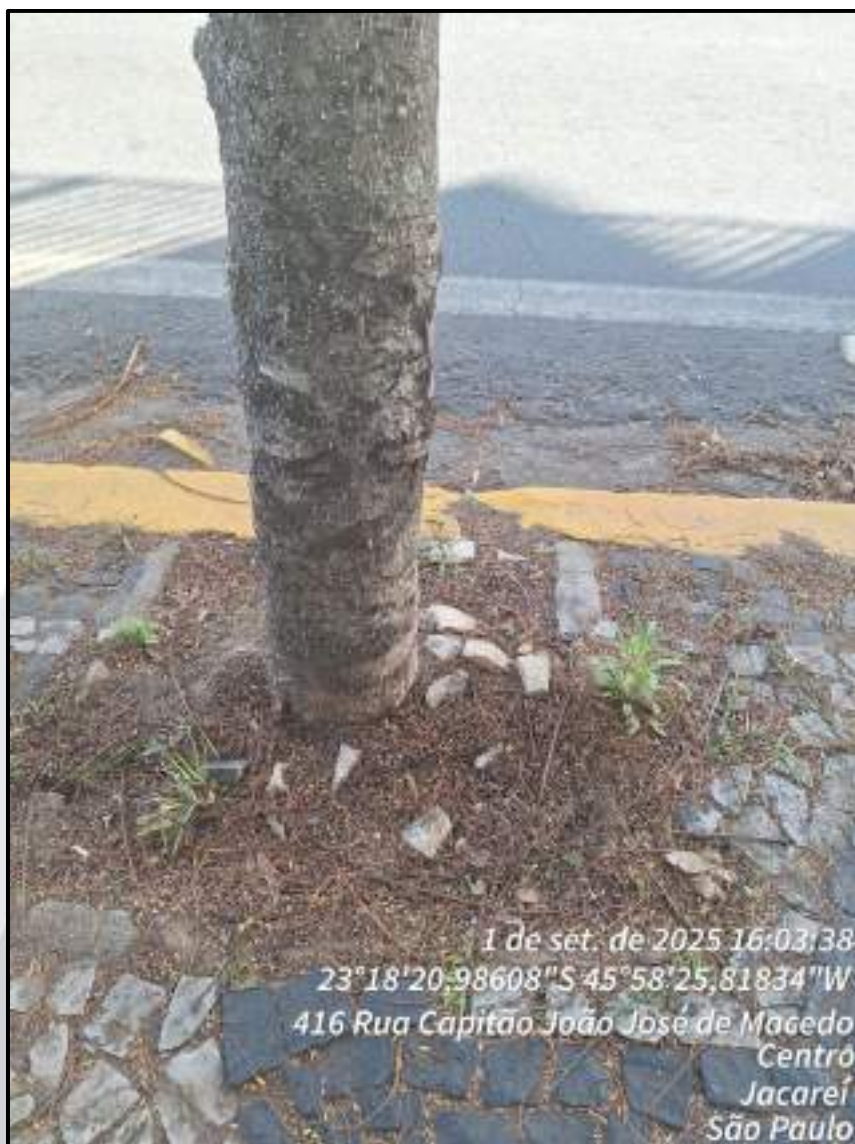
Foto 45: Árvore 08, mostrando a estrutura completa.

Foto 46: Árvore 08, mostrando a estrutura do tronco e a copa em meio a fiação elétrica.

Foto 47: Árvore 08, mostrando a estrutura do tronco e a copa em meio a fiação elétrica.

Foto 48: Árvore 08, mostrando a estrutura do tronco e folhagem.

Foto 49: Árvore 08, mostrando a estrutura do tronco e área permeável.

Foto 49: Árvore 08, mostrando a estrutura do tronco e da copa em meio a fiação elétrica.

Foto 50: Árvore 08, mostrando a base do tronco e área permeável.

Foto 51: Árvore 08, mostrando a base do tronco e área permeável.

Poda – Necessita de uma recondução da poda, de maneira que permita a infraestrutura da fiação elétrica passe com uma abertura central na copa, pois a mesma não se encontra equilibrada, está com o crescimento tendencioso para dentro da avenida, uma vez que ela está competindo por luminosidade com outra espécie arbórea (Flamboyant) que se encontra na parte interna da Câmara Municipal. Precisa reavaliar a poda tanto do Flamboyant para permitir a luminosidade para ela, e também como a poda da mesma.

Área Permeável – Sugerimos a adequação da área permeável no entorno do colo da árvore de modo a proporcionar o melhor desenvolvimento do sistema radicular permitindo então uma melhor condição de estabilidade da planta, evitando riscos de queda em períodos de ventos e tempestades. Atualmente, notamos que a calçada promove um estrangulamento da árvore reduzindo a área permeável a quase nada e fazendo com o que o sistema radicular da árvore não se desenvolva e causando então um enovelamento das raízes o que pode tornar a árvore mais instável e com maiores riscos de queda em períodos chuvosos e de tempestades. O aumento das áreas permeáveis em torno do colo das árvores urbanas, é uma tendência nas cidades de modo a

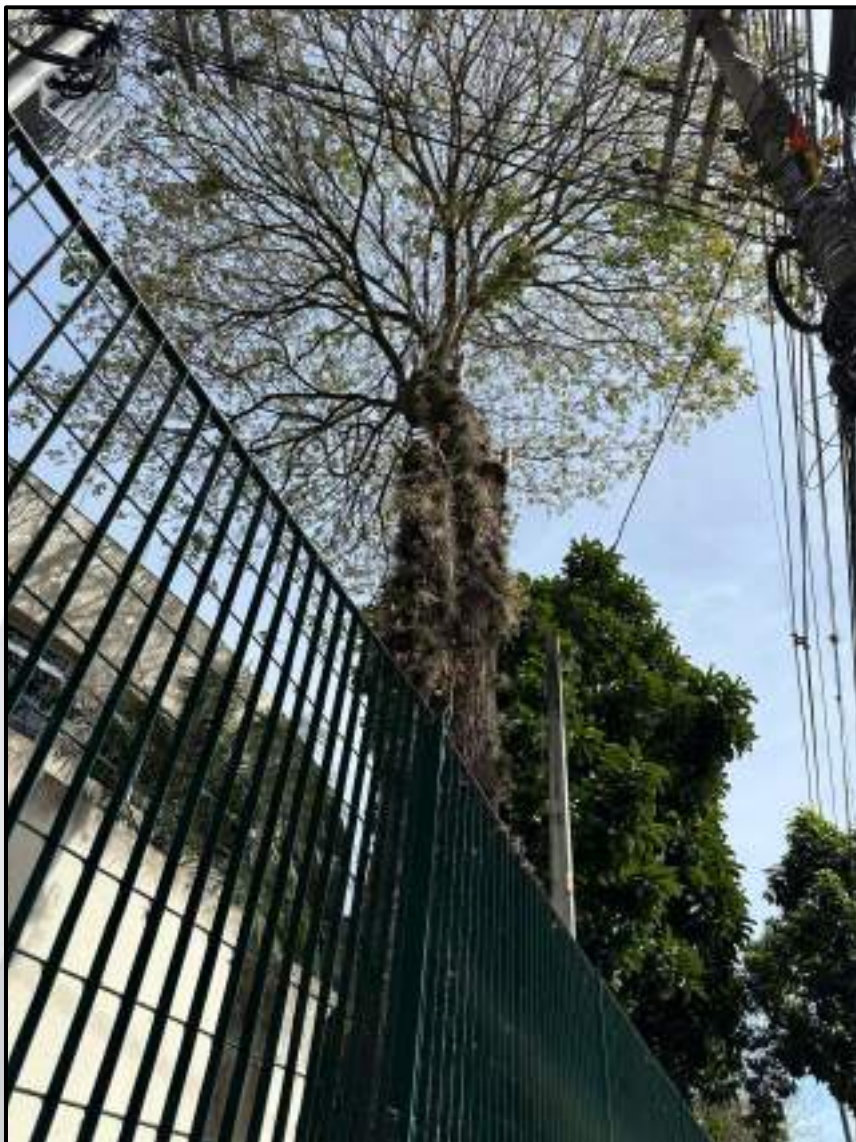
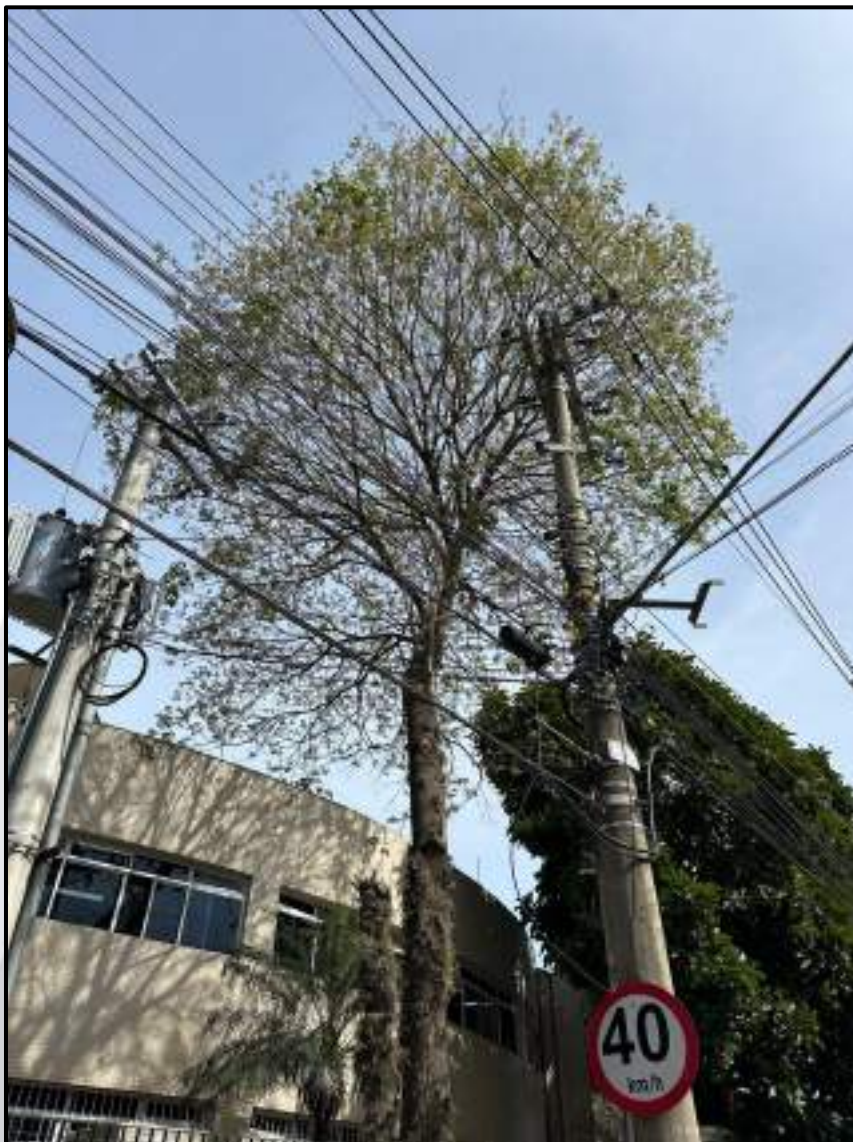
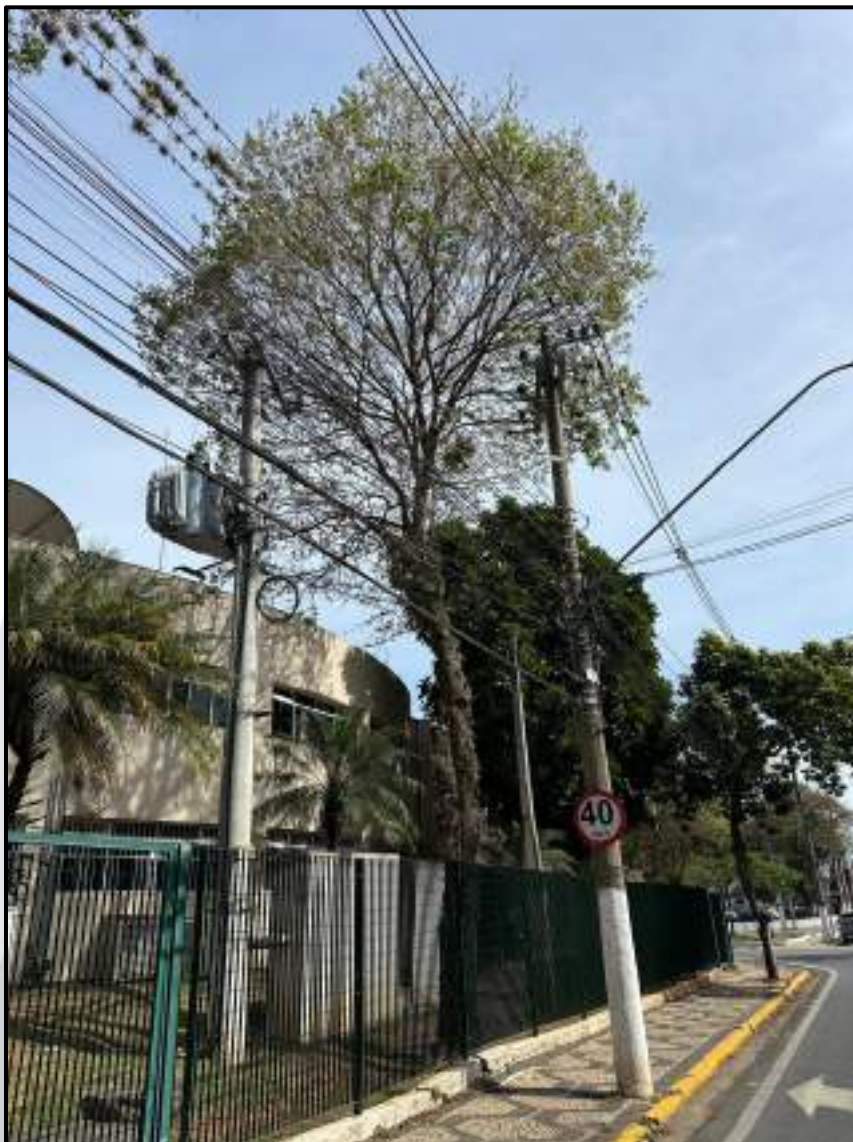
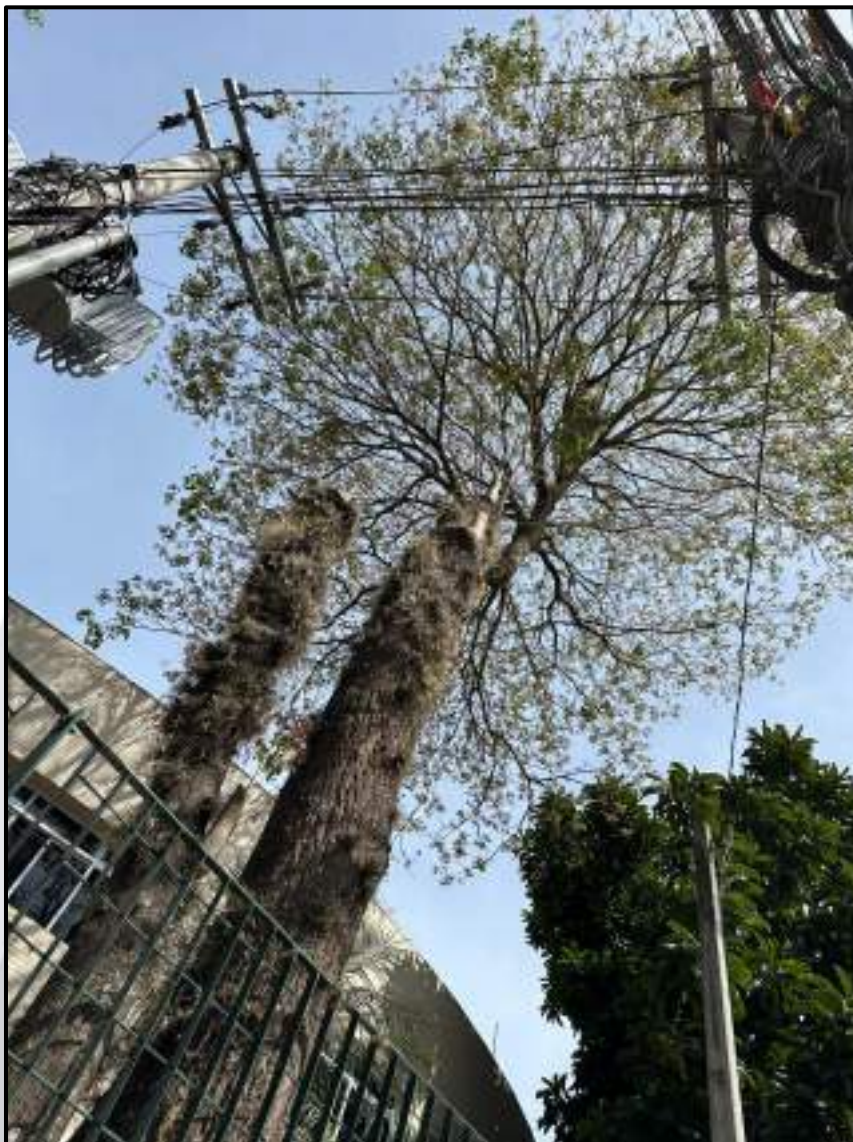
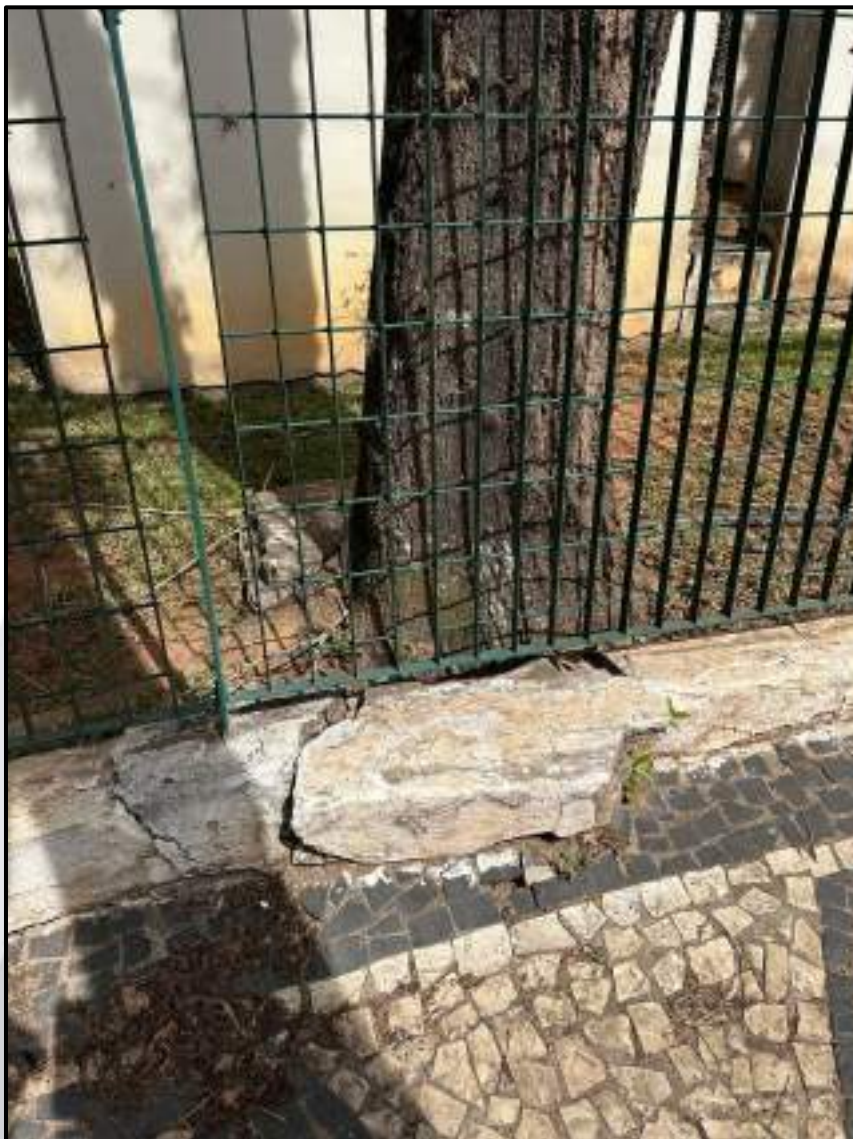
Condição fitossanitária: Encontra-se com sua saúde íntegra e com bom estado fitossanitário, sem risco de queda e/ou risco eminente de queda. A presença de tillandsia, samambaias nativas, epífitas, bromélias conjugadas ao longo do tronco.

Raízes – Localizada fora da calçada, porém, com o seu colo praticamente no limite do alambrado da câmara e a calçada trazendo transtornos por conta do desenvolvimento das raízes atualmente, e com certeza o seu sistema radicular irá impedir a reforma da calçada.

Foto 52: Árvore 09, mostrando a estrutura do tronco e copa.

Foto 53: Árvore 09, mostrando a estrutura do tronco e copa.

Foto 54: Árvore 09, mostrando a estrutura do tronco e copa.

Foto 55: Árvore 09, mostrando a estrutura do tronco e copa.

Foto 56: Árvore 09, mostrando a base do tronco e área permeável.

Supressão – Portanto, sugerimos a remoção do exemplar arbóreo analisado mediante a proposição de medidas compensatórias proporcionais.
