Ofício nº 259/2026 – GP

Assunto: **Pedido de Informações nº 61/2026**

DD 038 / 2024

Ref.: **Vistoria na edificação para utilização de instituição de ensino;**

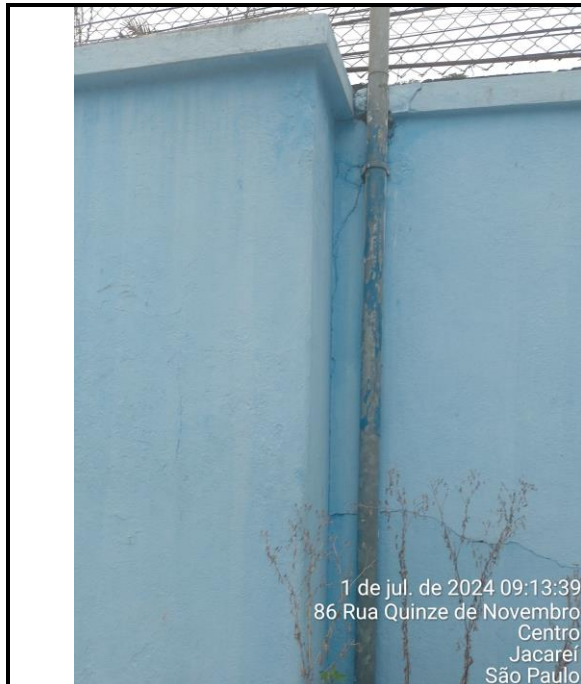
Foto 03: Muro de divisa com ponto de vista pelo lado interno do imóvel vistoriado;

- Demolição de todo o muro que faz divisa com a Rua XV de Novembro, em toda a extensão, instalando tapumes para proteção dos transeuntes, remoção de todos o

material que será substituído, reconstrução do muro, considerando condições atuais, com acompanhamento de responsável técnico;

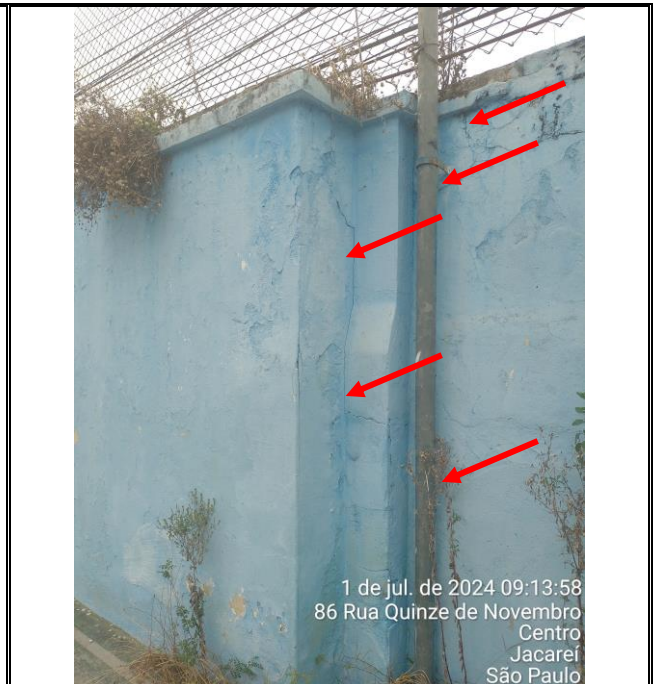
Foto 04: Muro está bastante comprometido com a estabilidade estrutural;

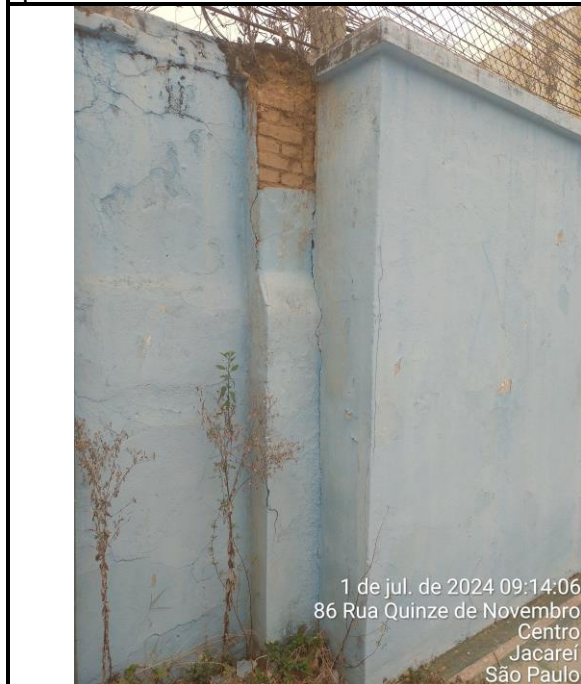
Foto 05: Apesar da rachadura e da umidade, o muro permanece em perfeitas condições de nivelamento e estabilidade;

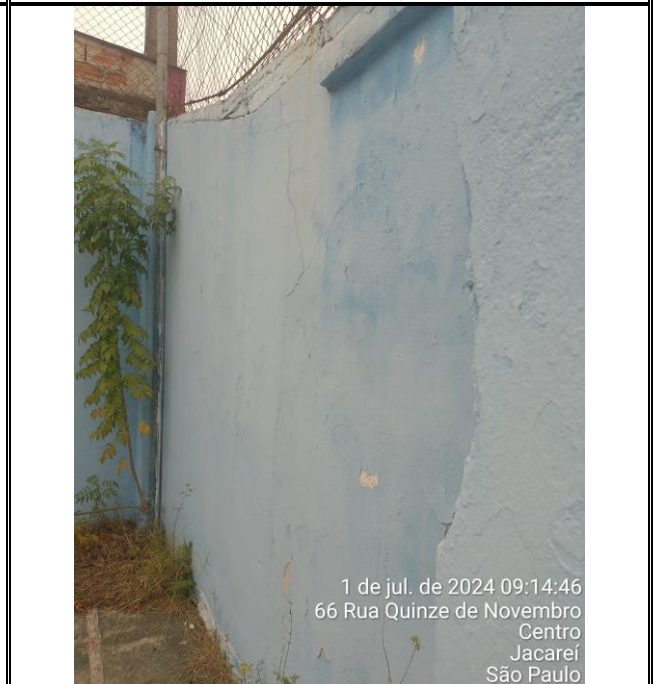
Foto 06: Neste ponto, registramos a deformação mais intensa, visto pelo lado interno do imóvel;

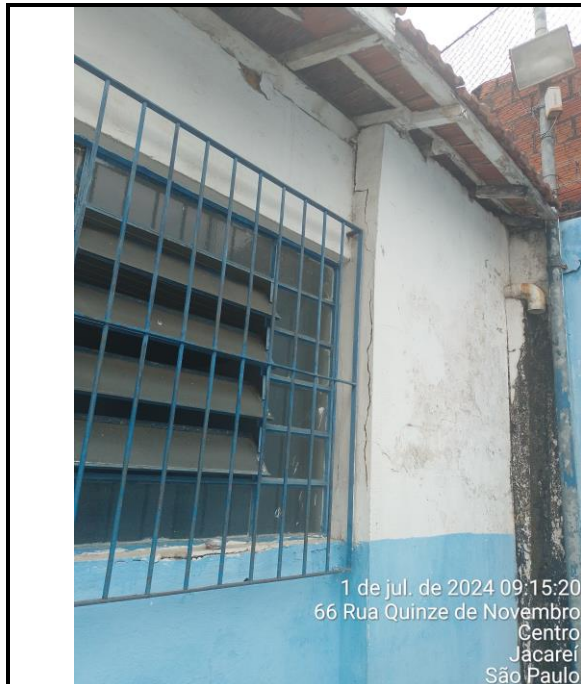
Foto 07: frequente falta de manutenção e de conservação resulta em problemas acarretados pelo abandono;

- Remoção do telhado que está danificado, remoção do madeiramento de sustentação do telhado, substituição das peças que se encontram em condições ruins, remoção dos rebocos trincados, rachados e refazer os rebocos;
- Todo o prédio deverá passar por reforma, sendo as condições das alvenarias em estado de abandono, porém, exceto o muro e o telhado registrado, a estabilidade estrutural do prédio se apresenta estável;
- Lembrando a todos que a Defesa Civil trabalha com Prevenção de Acidentes e Proteção à vida;

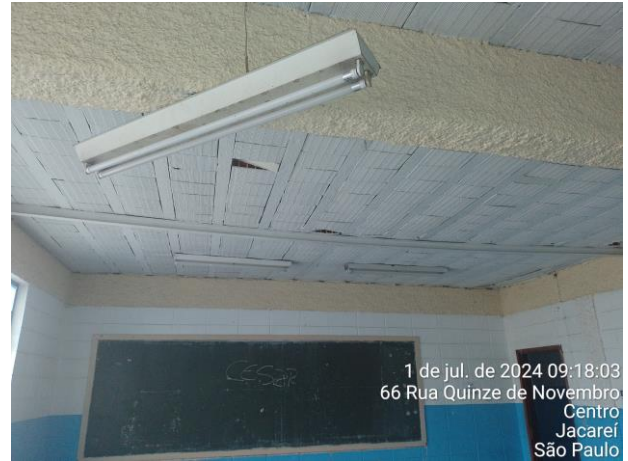
Identificamos que as salas de aulas que possuem apenas uma viga transversal sofreram deformação, embarrigando para baixo, identificadas como flecha. Apesar da instalação de vigas esbeltas, ainda houve a acomodação das vigotas das lajes;

8. Segundo informações, a deformação é antiga e não há registro de continuidade;
9. Informações sobre o prédio foram flagradas algumas pessoas, moradores e rua no interior do prédio, com furtos de relógios medidores de consumo de energia elétrica, fios e cabos elétricos e muitos outros equipamentos.
10. Os telhados de alguns prédios estão faltando telhas e o madeiramento já demonstram bastantes comprometidos;

Foto 08: Salas 7 e 8 apresentam deformação significativa da laje, porém, sem apresentar risco de colapso;

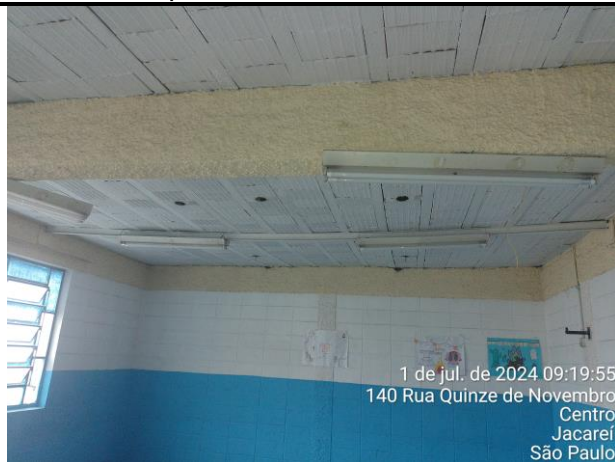
Foto 09: Para minimizar o efeito da deformação na laje, foram instaladas vigas metálicas, visando estancar o processo da formação de flecha nas vigotas das lajes;

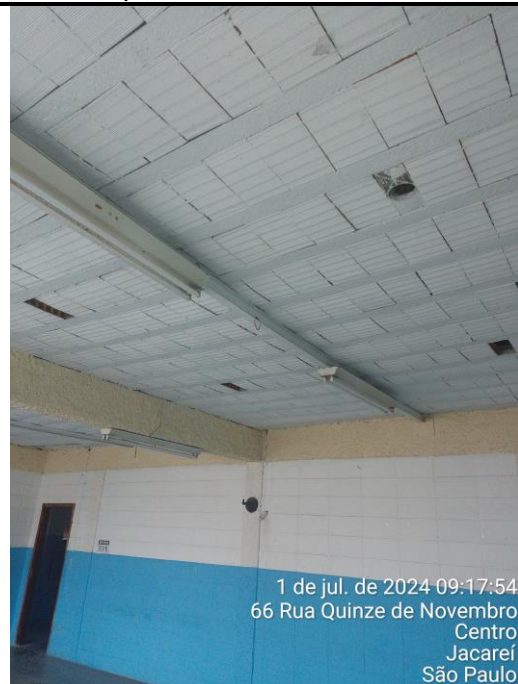
Foto 10: Todas as salas que possui apenas uma viga de concreto armada apresentaram o efeito flecha nas vigotas das lajes;

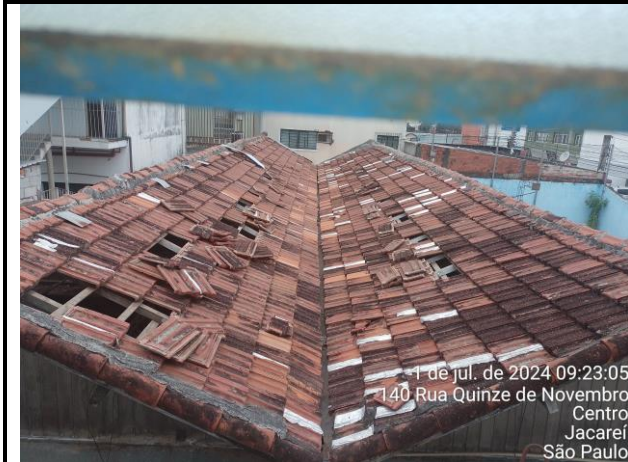
Foto 11: Telhado está muito ruim, com falta de telhas e o madeiramento de sustentação, bastante comprometido;

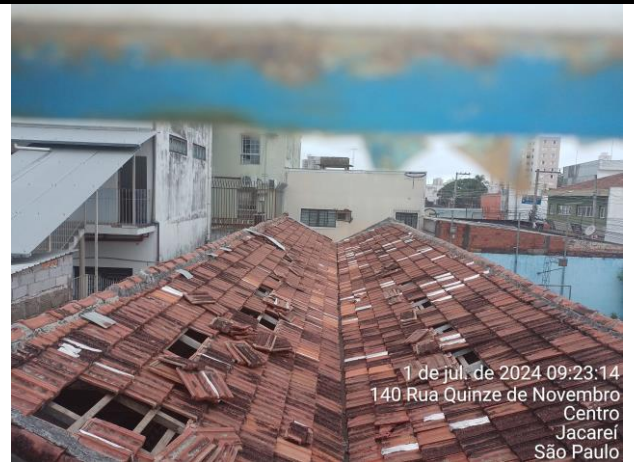
Foto 12: Foto feita a partir do interior de uma das salas do colégio;

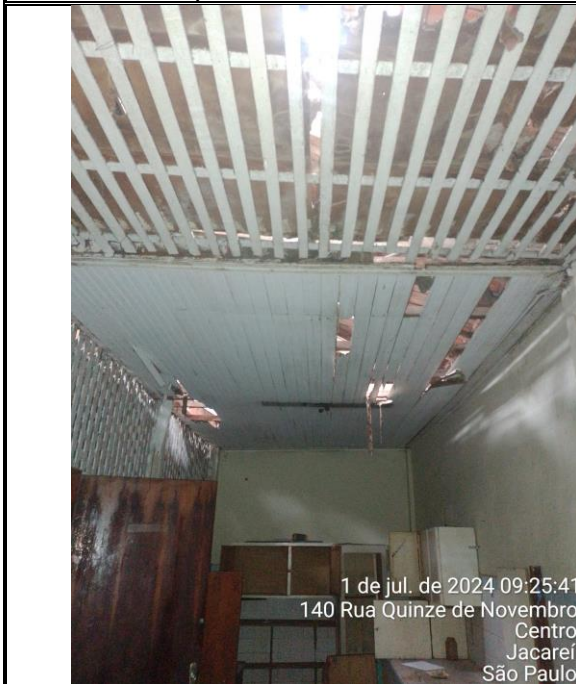
Foto 13: Forração da sala cujo telhado também está em péssimas condições de conservação;

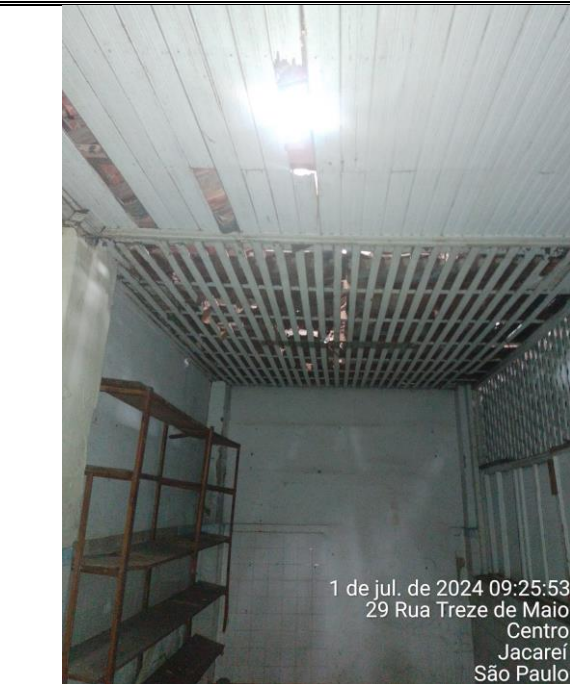
Foto 14: Outro lado da mesma sala, com diversos problemas de conservação;
