Em atenção ao Requerimento nº **370/26**, referente à solicitação de capina e limpeza da área situada na Avenida Julião Stuer Brison, 497, no Jardim Maria Amélia, ao Requerimento nº **386/2026** - Avenida Alfredo de Macedo, no Jardim das Oliveiras, e na Avenida Professora Olinda de Almeida Mercadante, no Parque Santo Antônio, informamos que os serviços de conservação da faixa de servidão sob responsabilidade da ISA Energia Brasil estão sendo realizados neste mês de setembro, tendo sido iniciados em **08/09/2026**, conforme evidenciado no relatório anexo. A demanda objeto do requerimento está contemplada nesta atividade.

## LT 230 kV S.JOSE CAMPOS /ITAPETI C-1 SP-T.077

## Checklist - TAUBATÉ - Ciclo - 25/28 - Lote L - V6: 77

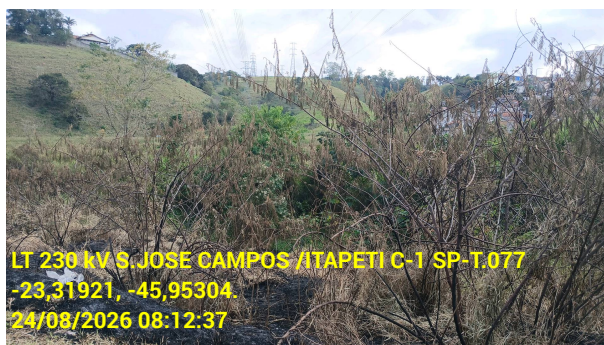
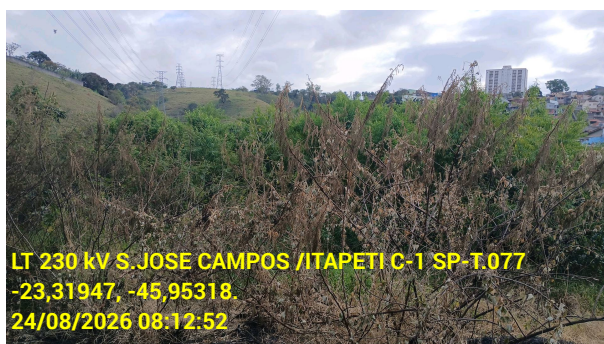
## 5.2 - FOTOS ANTES DO SERVIÇO

Foi roçado no meio do vao 53 MT

5.4 - LARGURA

Resposta: 110

5.5 - COMPRIMENTO

Resposta: 53

5.6 - QUANTIDADE M²

Resposta: 5830

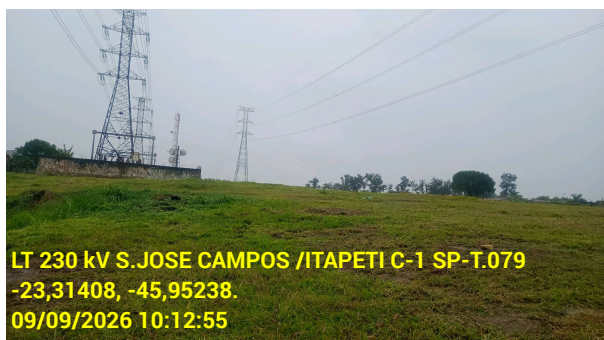
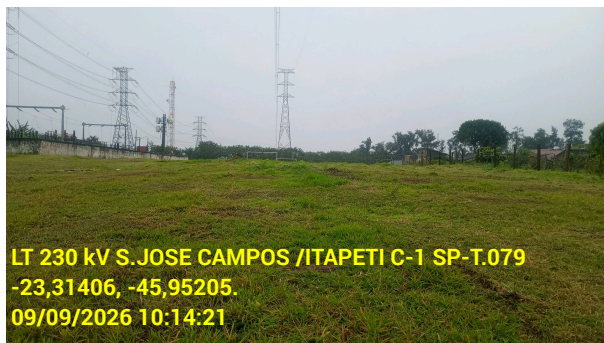
### 3.3 - FOTOS DEPOIS DO SERVIÇO

LT 230 kV S.JOSE CAMPOS /ITAPETI C-1 SP-T.079  
-23,31406, -45,95205.  
09/09/2026 10:14:21
