## VISTORIA nº 079/2018

Vistoria: Escola Municipal EMEF Lamartine Delamare

Localização: Rua Capitão João José de Macedo, 90 - Centro

## 5. LAUDO FOTOGRÁFICO:

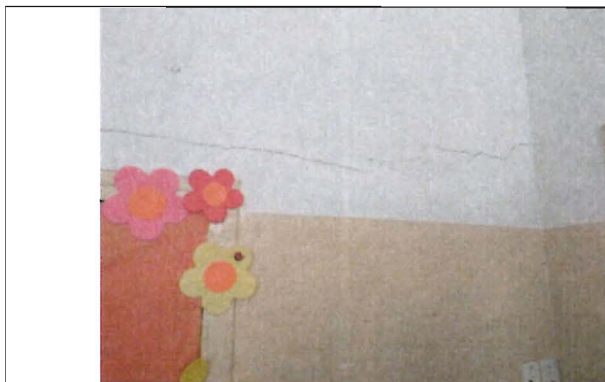
**Foto 01** – Fissura em parede do corredor

O local, por se tratar de um prédio antigo, com métodos construtivos de décadas atrás, em que tem sua construção feita em alvenaria estrutural, apresenta vários pontos de fissuras conforme verifica-se nas Fotos 1 e 2 ao longo de toda sua estrutura. Com isso, também é notável que além da sua idade, tem-se que essas patologias podem ser devido à sua precária conservação ao longo das décadas.

Concluindo, é imperativo que a interdição ao lado do prédio em que se encontra o elevador seja mantida, uma vez que, visualmente, a instalação dessa estrutura no prédio gerou uma nova distribuição de cargas que, para entendê-las e sanar os problemas, faz-se necessário uma perícia estrutural especializada para avaliar a correta dimensão da progressão das patologias e sua profilaxia correta. Tendo por ora, **é altamente recomendado que além da interdição no local, seja feito esse estudo supracitado por especialistas para intervenção na estrutura no prédio, se o estudo julgar necessário.** Tendo em vista que por se tratar de uma escola, há um grande trânsito de pessoas

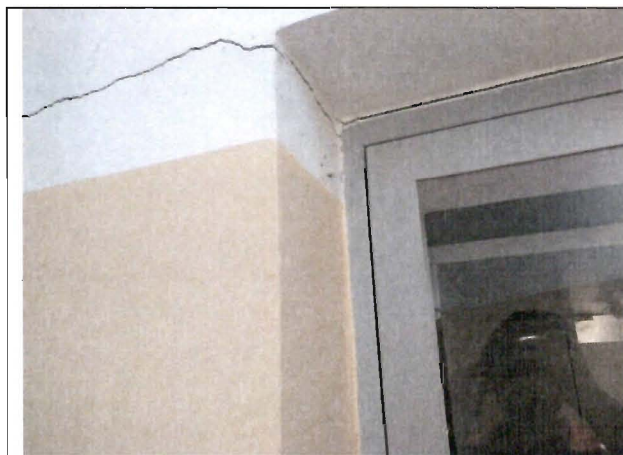
**Foto 03** – Trinca horizontal na entrada do elevador

Portanto, na vistoria foi possível averiguar que as trincas e rachaduras surgem de forma diagonal, e horizontal (Fotos 3, 4 e 5), aparentando ser direcionadas a partir do fosso para as paredes.

O que leva a crer que, por ter havido uma intervenção em uma parede estrutural (tijolos) como a instalação de um elevador, pode ter potencializado e gerado o surgimento dessa patologia.
