**Ofício nº 976/2022/Presidência SAAE**

**Ref. Pedido de Informações 153/2022 – ETE Parque dos Sinos**

**Memorando nº 137/2022/UTE**

**Assunto:** Resposta ao Pedido de Informações Nº 153/2022 – Referente à Informações sobre o mau cheiro que sai da Estação de Tratamento de Esgoto localizada no Parque dos Sinos – Vereador Roninha

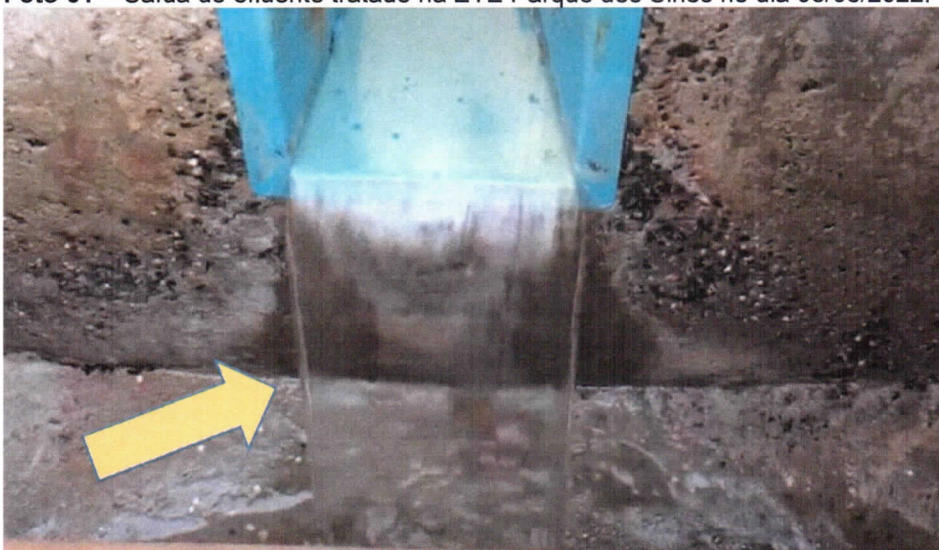
Com exceção dos dois casos pontuais amplamente explanados no item 5.), a ETE Parque dos Sinos vem apresentando excelentes resultados em relação à qualidade de seu processo de tratamento, atendendo de forma integral as legislações ambientais vigentes conforme os últimos relatórios de ensaio acreditados emitidos n.º: 118364.2021.A- V.0, 118365.2021.A- V.0, 6463.2022.A- V.0, 6464.2022.A- V.0, 14381.2022.A- V.0 e 14382.2022.A- V.0 que seguem anexos e foto 01, registrada no dia 08 de junho de 2022, na qual é apresentada a aparência límpida do efluente tratado.

**Foto 01** – Saída do efluente tratado na ETE Parque dos Sinos no dia 08/06/2022.

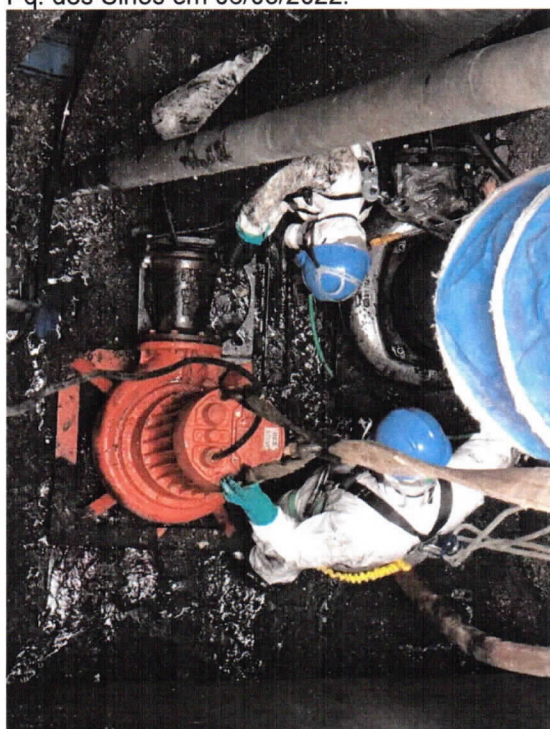
**Foto 02** – Operação de instalação da bomba Alugada no poço da EEE Pq. dos Sinos. Pq. dos Sinos em 06/05/2022.

Após ampla pesquisa, obteve-se êxito na locação de uma bomba similar ao equipamento original, sendo esta disponibilizada no dia 06/05/2022, data na qual iniciou-se a operação de instalação.

Por se tratar de bombas grandes (60 cv) e que ficam fixadas no fundo do poço da EEE, para retirada das bombas avariadas e instalação das bombas alugadas foi necessária a realização de operação altamente complexa e morosa, envolvendo diversas etapas como o esgotamento do poço da EEE, limpeza das bombas, medição e esgotamento dos gases, içamento das bombas dentre outros, além do envolvimento de equipes técnicas como eletricitistas, mecânicos, engenheiros mecânicos, civil e de segurança do trabalho, conforme fotos 02 a 04. A operação iniciou-se no dia 06/05/2022 e encerrando-se em 08/05/2022, tempo considerando célere por conta alta complexidade da atividades.

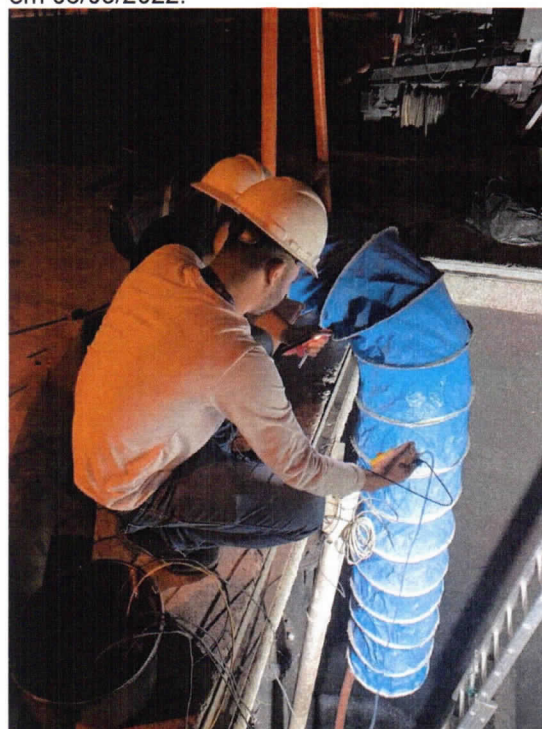
**Foto 03** – Realização de medição e esgotamento de gases através de exaustor no poço da EEE em 06/05/2022.

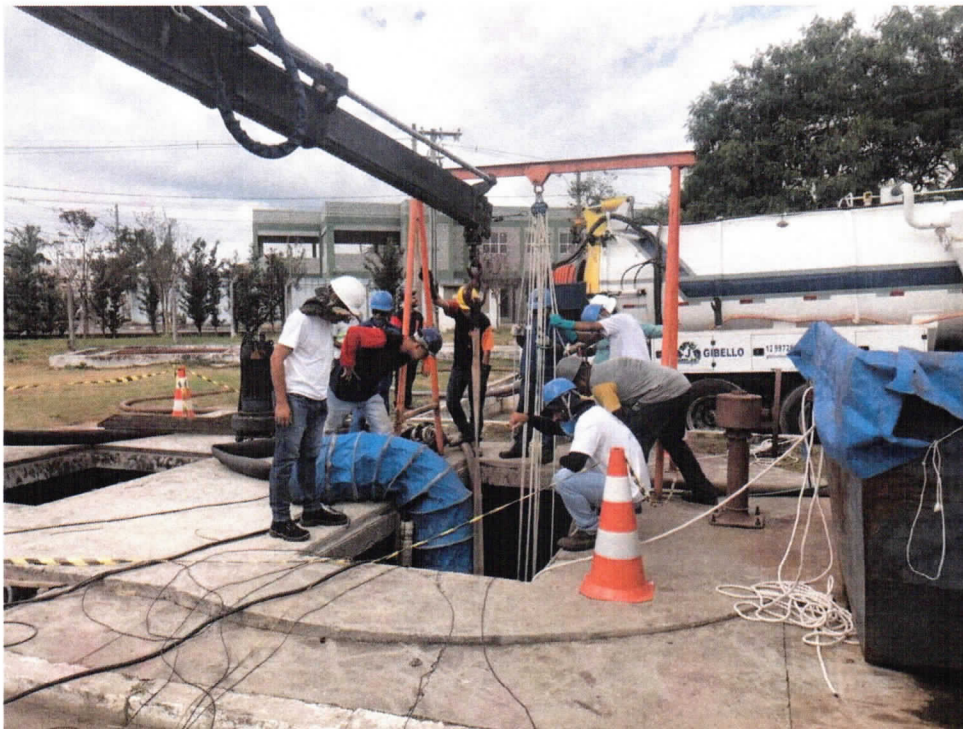
**Foto 04** – Içamento de uma das bombas avariadas no poço da EEE Pq. dos Sinos em 07/05/2022.

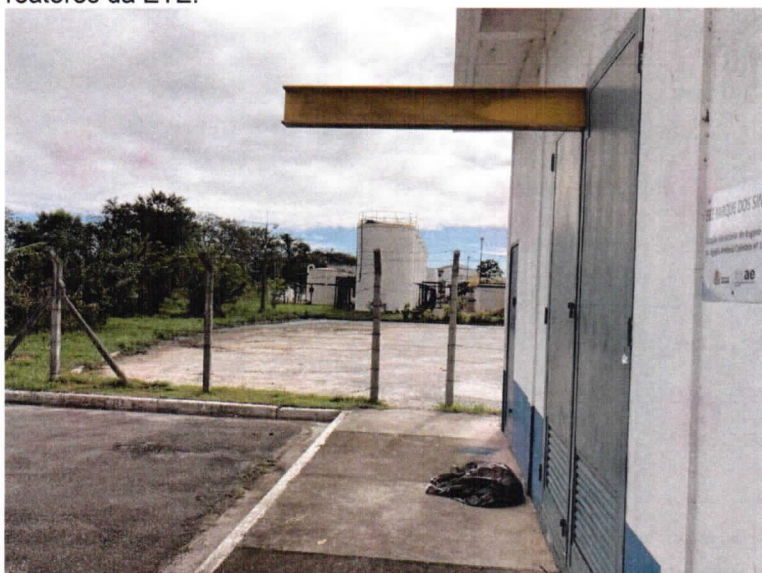
Conforme fotos 05 a 07, registradas no dia 10 de maio de 2022, pode-se observar a situação totalmente normalizada da estação, sem extravasamento de esgoto.

**Foto 05** – Panorama geral da ETE Parque dos Sinos em 10/05/2022, vista do estacionamento sentido reatores da ETE.

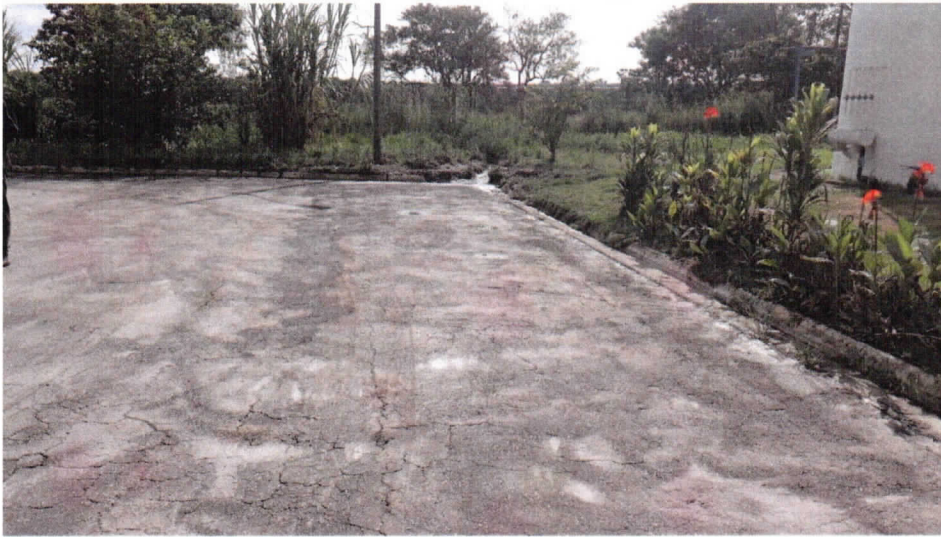
**Foto 06** – Panorama geral da ETE Parque dos Sinos em 10/05/2022, vista do estacionamento sentido ETE Central.

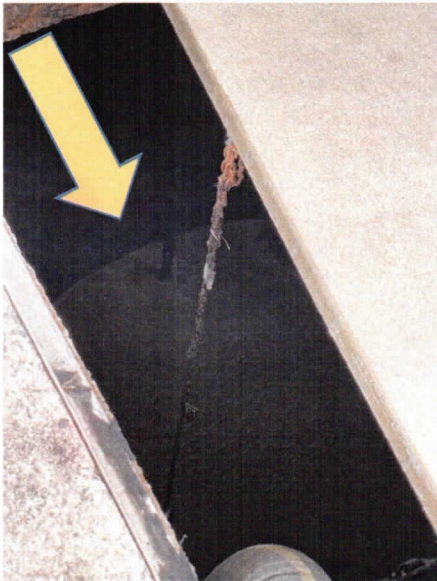
**Foto 07** – Nível do poço da EEE Parque dos Sinos sendo mantido bem abaixo do limite de extravasamento em 10/05/2022.

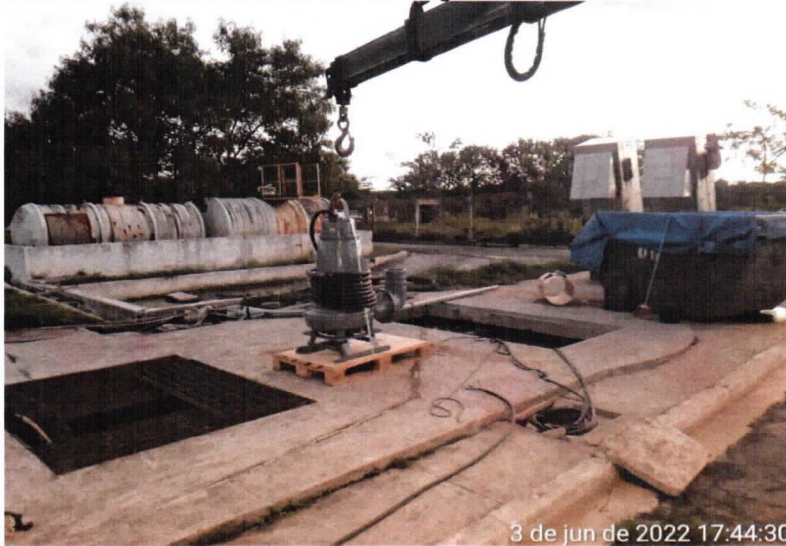
Foto 08 – Recebimento da bomba alugada em 03/06/2022.

Imediatamente a equipe técnica realizou a retirada da bomba em questão e providenciou a substituição da mesma. A bomba alugada em substituição da danificada foi recebida na EEE Parque dos Sinos ainda no dia 03/06/2022, conforme foto 08.

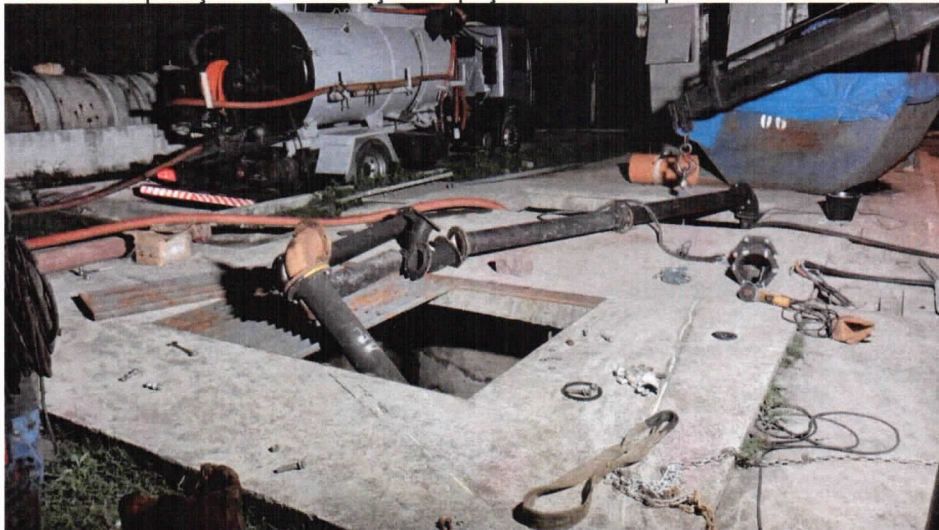
Conforme supracitado, a operação de substituição da bomba é morosa e altamente complexa, envolvendo várias equipes técnicas, conforme fotos de 09 e 10.

Foto 09 – Operação de substituição do poço da EEE Parque dos Sinos em 03/06/2022.

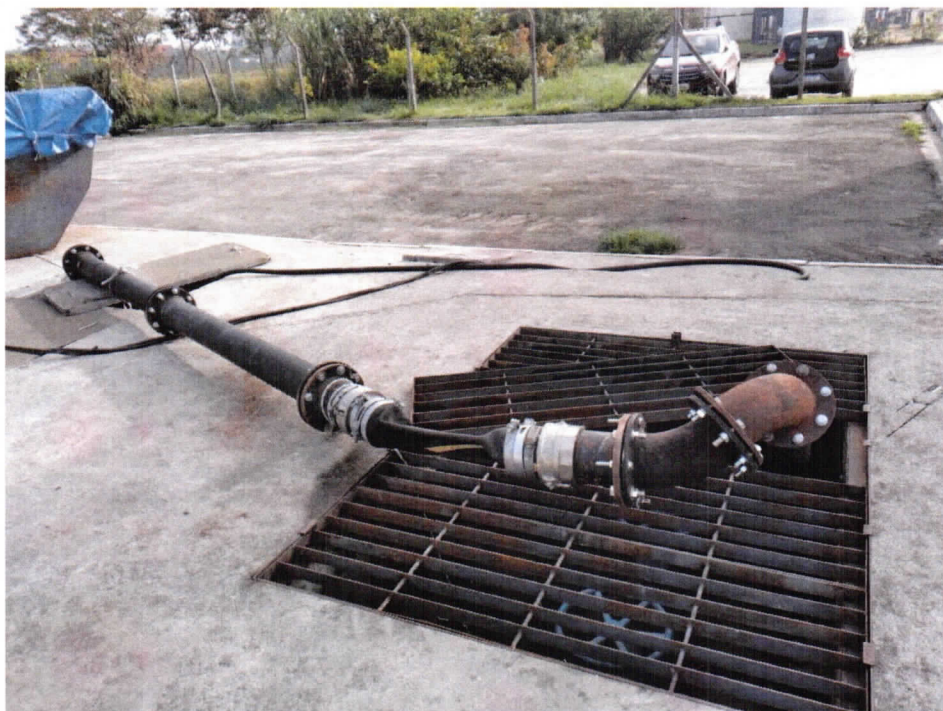
Conforme fotos de 11 e 12 registradas em 06/06/2022 pode-se observar que tanto a EEE quanto a ETE Parque dos Sinos encontram-se em condições normais de operação.

**Foto 11** – EEE Parque dos Sinos operando normalmente com o sistema improvisado para as bombas alugadas. Após o retorno das bombas originais que encontram-se em manutenção, este sistema será desativado. Foto registrada em 06/06/2022.

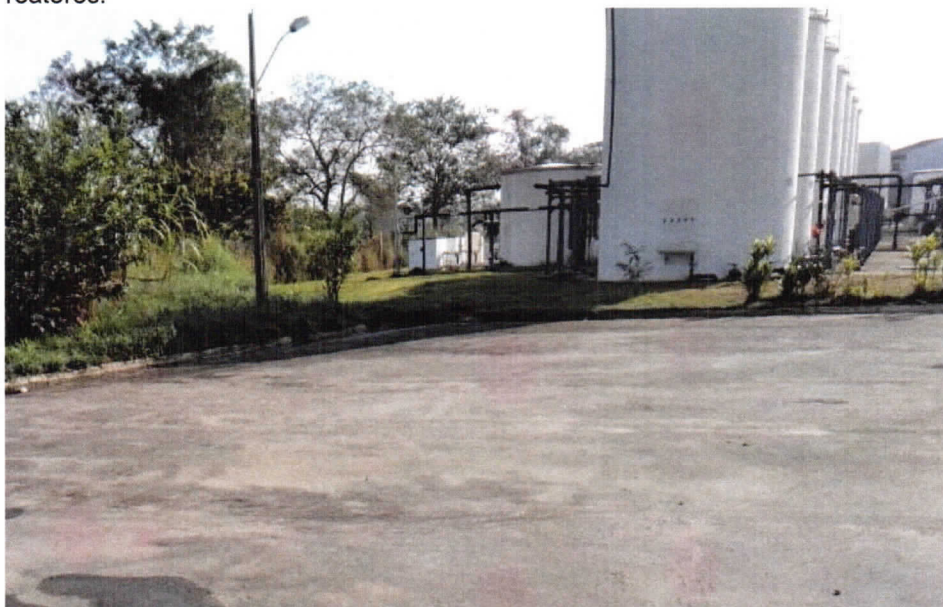
**Foto 12** – Panorama geral da ETE Parque dos Sinos em 06/06/2022, vista do estacionamento sentido reatores.
