Assunto: **Pedido de Informação nº 225/2023**

**Assunto: Pedido de Informação 225/2023**

**Vistoria – 28/2023.  
Via 199**

Vistoria: **Queda de muro;**  
Solicitante: Danilo Maia Alvarenga; cel.: (12) 98819 1264;  
Localização: Av. São João, nº 34 – Praça da Independência (Casa Blanca Eventos);

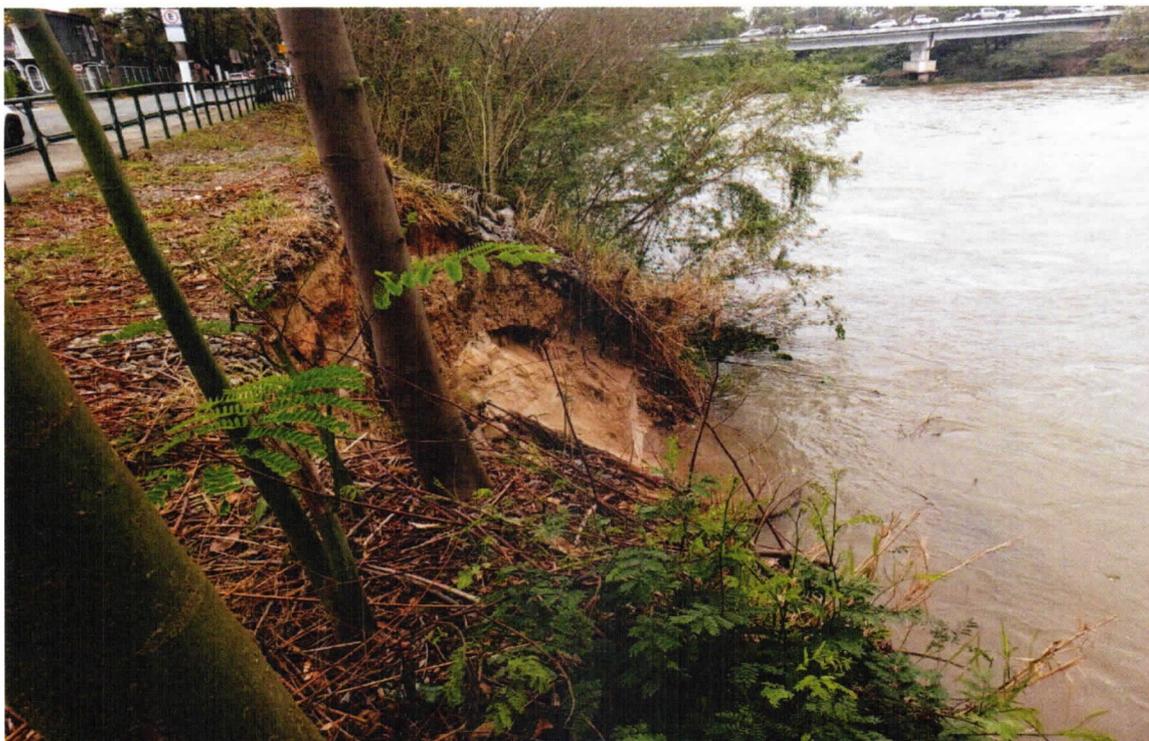
**Foto 01**

Venho informar que este departamento executou a contenção da erosão na margem do Rio Paraíba do Sul, na Avenida Major Acácio Ferreira, com início na data de 29/08/2023 e término na data de 04/09/2023.

Os materiais utilizados na contenção da erosão foram 711 toneladas de pedra rachão e 18 toneladas de pedra britada nº 03.

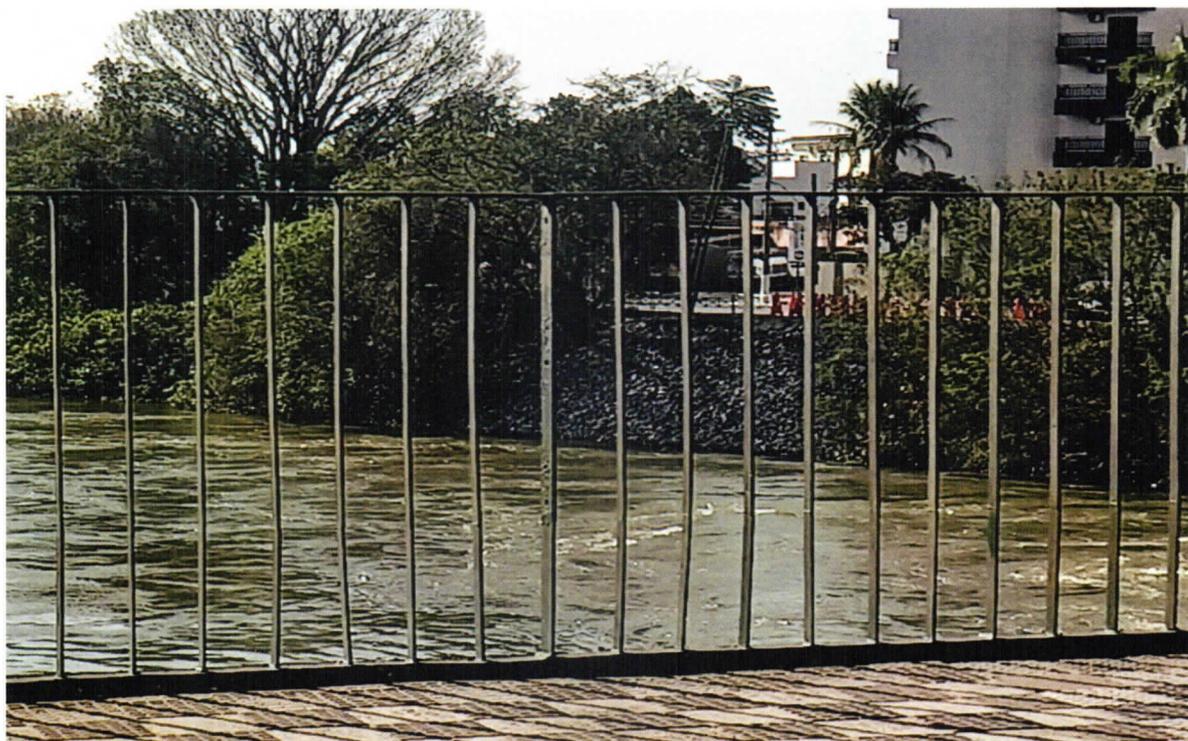
Foto 07 – Vista da Contenção executada

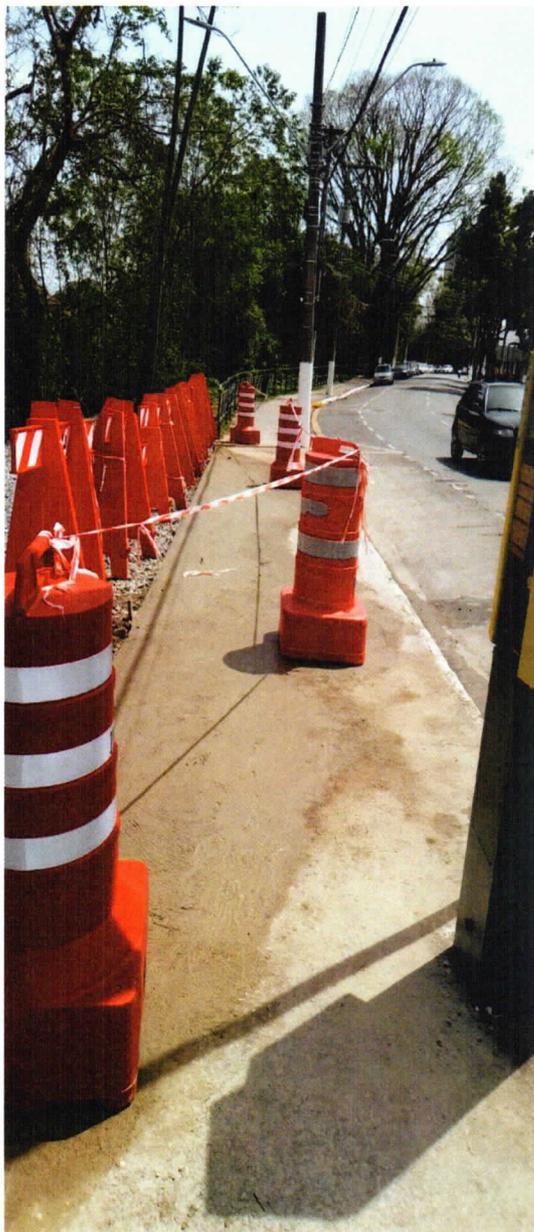
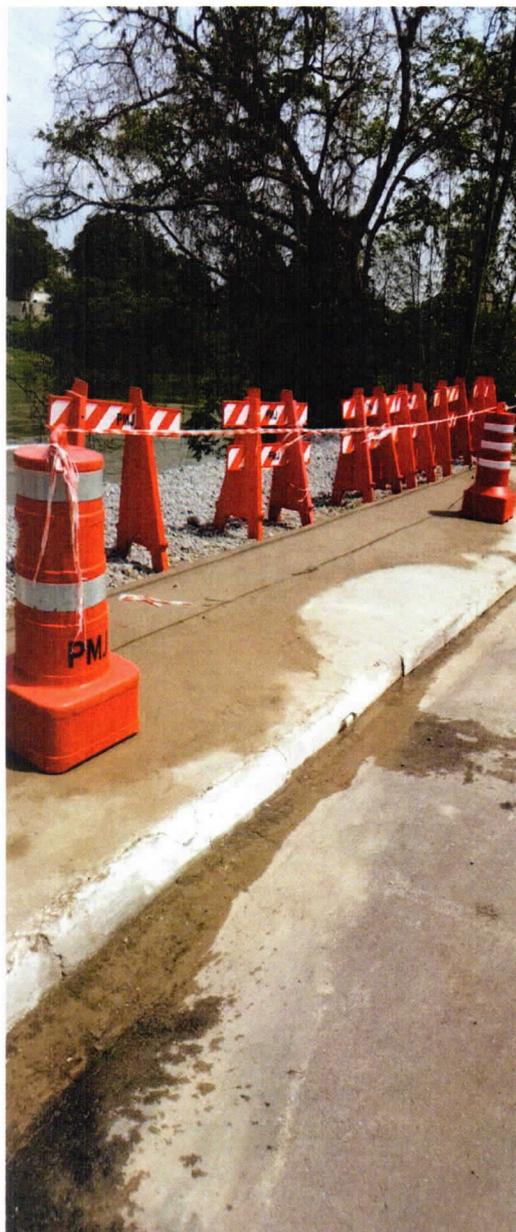
Foi realizado também dentro deste período a reconstrução da calçada no trecho compreendido pela erosão.

Foto 08 – Reconstrução da calçada

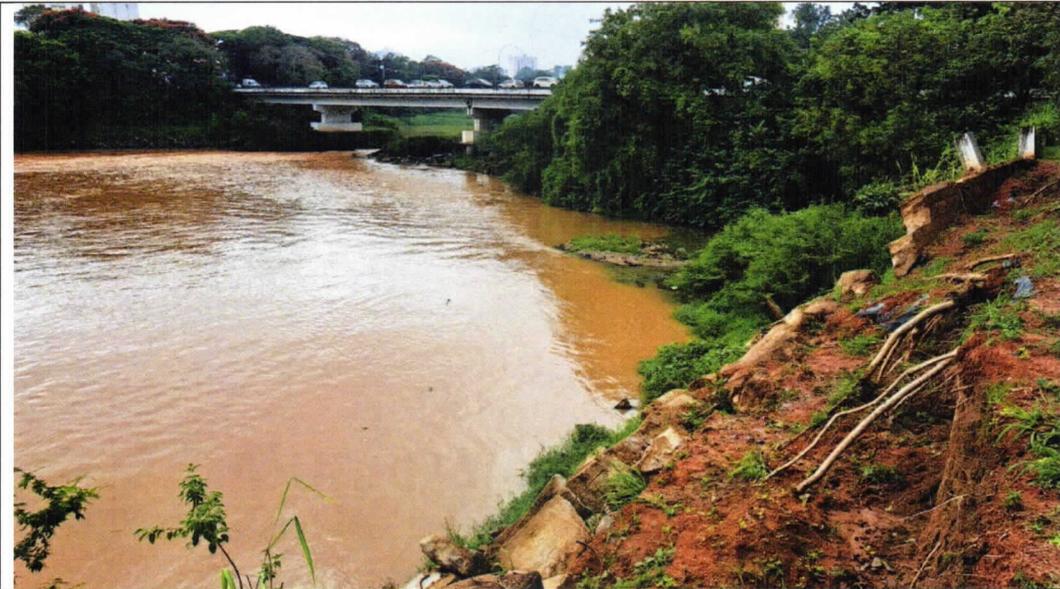
6.2 Observa-se que ocorreu colapso de parte do muro de contenção pertencente a propriedade *Casa Blanca*, às margens do Rio Paraíba do Sul. Nota-se que o muro tem em seu topo grade de proteção em toda sua extensão;

6.4 Segundo informações do proprietário, este fato ocorreu a (02) dois meses. Ele relatou também que desde a execução do enrocamento próximo da Ponte Nossa Senhora da Conceição, esse muro de contenção de sua propriedade, que se encontra acima do nível do rio Paraíba do Sul, vem sofrendo em sua base agressões contínuas pelo impacto das águas do rio;

Foto 01 – Vista geral do muro colapsado as margens do Rio Paraíba do Sul;

8.1 Se faz necessário avaliação técnica, por profissional devidamente habilitado, para as intervenções e recuperação da área afetada, entre as intervenções sugerimos: a remoção do entulho, estudo, projeto e execução de obras de contenção e recomposição de aterro;

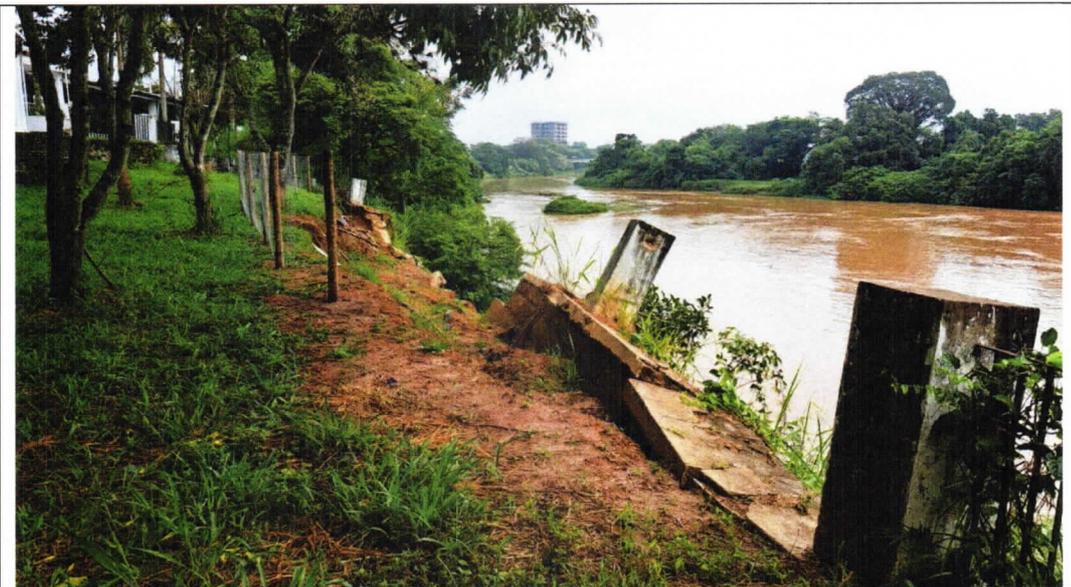
Foto 02 – Vista geral do muro colapsado as margens do Rio Paraíba do Sul;

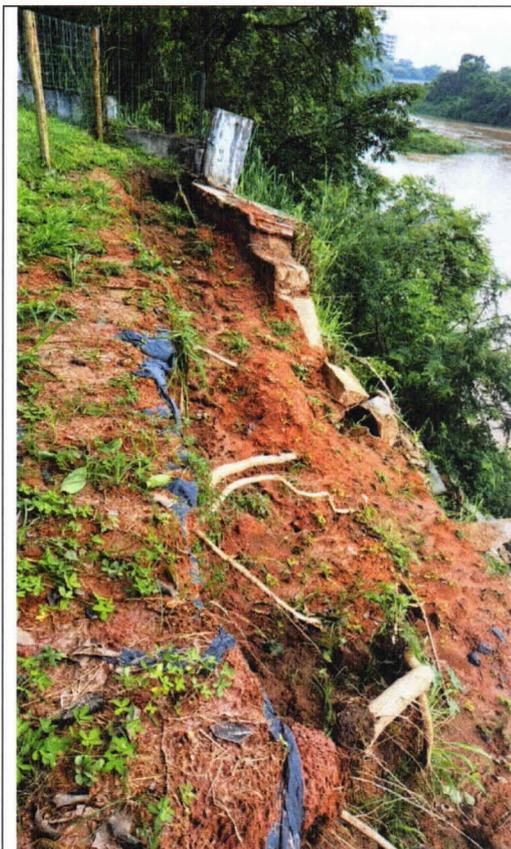
6.3 Observa-se que o colapso do muro promoveu a movimentação de maciço de solo com carreamento de material e exposição de raízes de diversos indivíduos arbóreos;

**Foto 03** - Vista detalhada do carreamento de material, em função do colapso do muro de contenção;

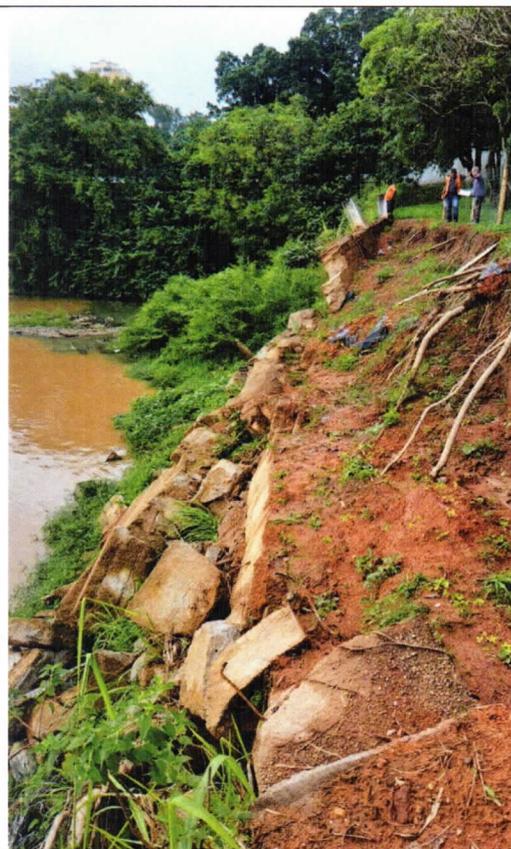
**FOTO 04** – Vista detalhada do carreamento de material e exposição de raízes de indivíduos arbóreos;
