Memorando: 268/2023-SMAZU/GS/DG

**REFERÊNCIA: PEDIDO DE INFORMAÇÃO 261/2023-Vereadora Sônia Patas.**

#### Avaliação técnica: plantio arbóreo em calçada

Foi realizada, no dia 17/11/2023, vistoria técnica na rua Emygdio Ferreira de Mesquita, nos fundos do imóvel nº 170 (rua Vereador João de Siqueira), no bairro Jd. das Industrias, com vistas a atender o "Atendimento nº 8336/2023". Neste, o interessado solicita autorização e informação dos tipos de árvores que podem ser plantadas na calçada.

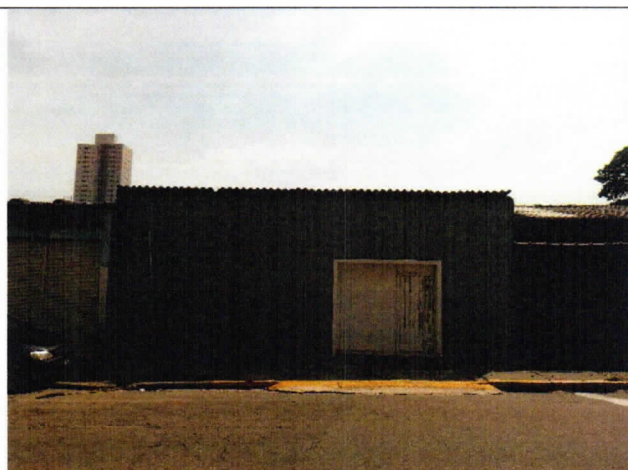
O muro de divisa do imóvel da requerente, apresenta aproximadamente 4,00 m de altura e há um beiral de telha sobre o muro. A calçada apresenta 2,18 metros de largura total e não está sob rede de distribuição de energia pública. Também não há fiação ramal sobre o espaço ou poste padrão próximo. Aparentemente não há ligação de água passando sob a calçada neste ponto. Parte da calçada apresenta guia rebaixada para acesso a garagem.

**Foto 1.** Vista frontal da calçada do imóvel da interessada.

**Isto posto, se ainda assim houver interesse no plantio arbóreo no espaço mencionado acima, é recomendado o plantio de mudas de pequeno porte. A espécie Resedá (*Lagerstroemia indica*) é indicada para a calçada avaliada.**

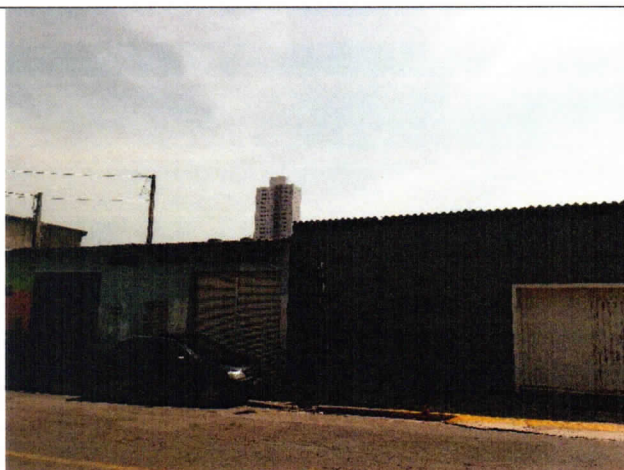
Segundo o **Decreto municipal nº 742/2019**, as novas mudas deverão ser implantadas na divisa do terreno e guardar uma distância mínima de 2,00 m da entrada de garagem. Na situação observada, isto não é possível, pois na divisa a direita há uma caixa de drenagem de pluvial a 0,26 m (vinte e seis centímetros) e na divisa a esquerda a guia da calçada do imóvel adjacente é rebaixada (vide foto 1 e 2). Há ainda uma placa de trânsito na calçada. A distância entre a placa de trânsito e a entrada da garagem da interessada é de 3,70 m.

**Foto 2.** Na divisa do lado esquerdo há guia rebaixada, além da presença de placa de trânsito.

Visando evitar conflitos futuros com a copa, no caso de plantio arbóreo, é recomendado guardar a distância de dois metros da placa de trânsito, bem como, é recomendado guardar dois metros de distância da entrada a garagem do imóvel da interessada. O objetivo é minimizar possíveis interferências das raízes ao acesso de veículo. Como demonstrado, não há espaço para tanto.

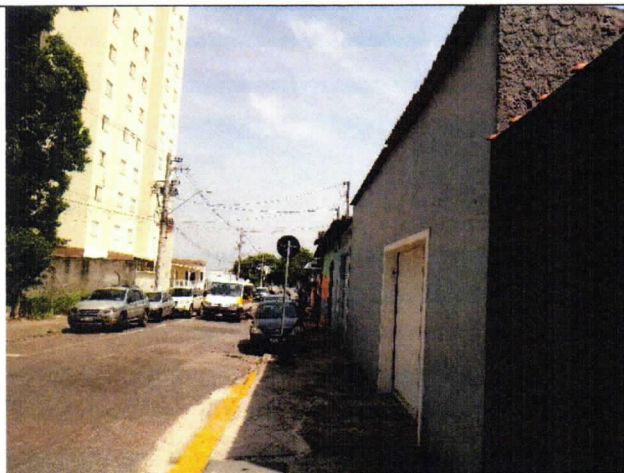
**Foto 4.** Vista lateral.
