**Assunto: Resposta ao Pedido de Informações nº 64/2025 – Requer informações sobre a reforma de salas incendiadas na EMEF Tito Máximo, no Parque Santo Antônio.**

## VISTORIA Nº54/2023

Vistoria: Incêndio na EMEF Professor Tito Máximo;  
Localização: Praça Luís Sípúlio Filho, nº 81 - Parque Santo Antônio – Jacareí/SP;  
Solicitante: Eng.º Rodolfo Arantes Garcia – Secretaria de Educação;

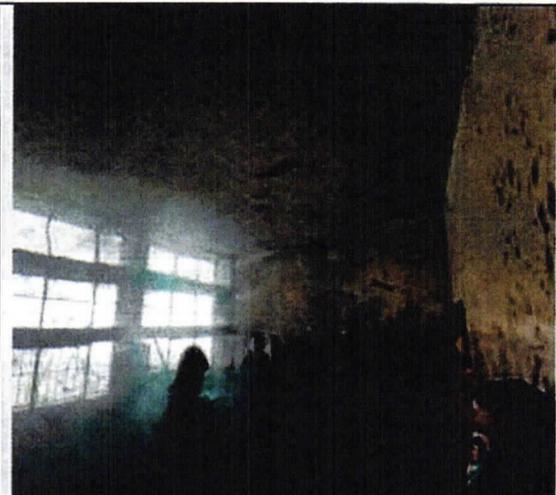
- 6.4 Nota-se que todo o mobiliário, arquivos, matérias e equipamentos desta sala, foram consumidos pelas chamas;
- 6.5 Conforme relato da equipe de corpo de bombeiros, durante o incêndio, as chamas alcançaram uma temperatura em torno de 1000 graus;

- 6.6 Observa-se que a laje de forro, estrutura de cobertura e a parede de drywall da sala de arquivo morto (onde ocorreu o incêndio) estão comprometidas;

Foto 02 – Vista geral da sala do arquivo morto atingido pelas chamas;

1. Se faz necessário o isolamento da área afetada, sendo sugerido a interrupção das aulas por tempo determinado, até que todas as providências sejam tomadas quanto a remoção do entulho gerado, dissipação do mal cheiro, limpeza e remoção da fuligem gerado pelas chamas;
2. Orientamos também que seja programado a demolição da laje de forro a sala do arquivo morto por equipe técnica especializada;

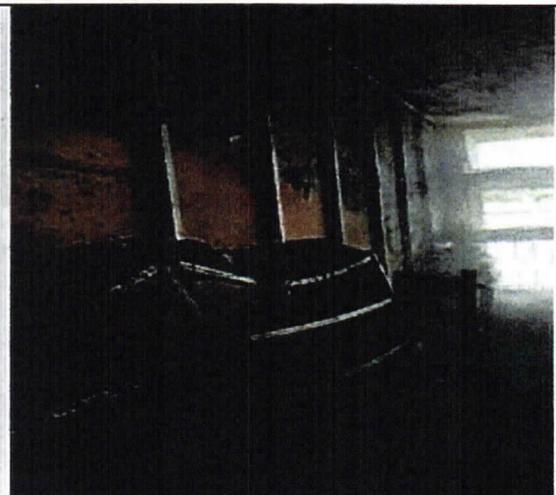
Foto 04 – Vista geral da parede de drywall comprometida pelo incêndio;

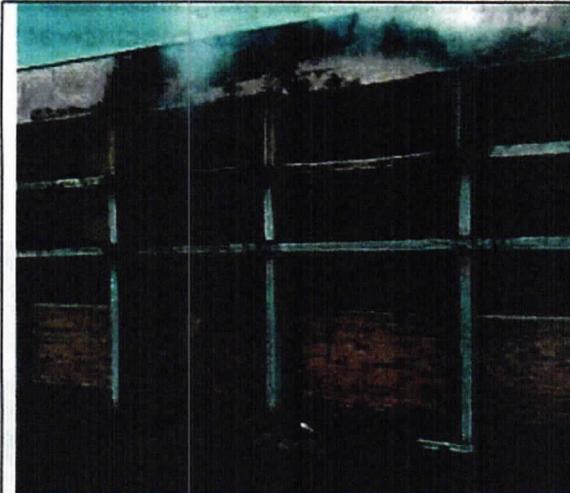
- 6.7 As chamas atingiram, em geral, os elementos de vedação, acabamento e revestimentos, além das janelas que foram seriamente danificados;
- 6.8 A diligência permitiu averiguar que a laje de forro está em ruína sendo necessário sua demolição. O local tornou-se insalubre, apresentando riscos de desabamento;

Foto 05 - Vista geral da área externa da sala incendiada;

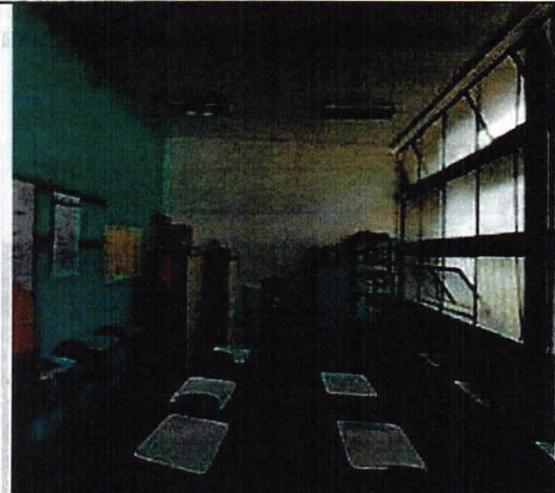
- 6.10 Demais salas vizinhas foram acometidas somente pelo mal cheiro e fuligem proveniente do incêndio;
- 6.11 Sem mais para o momento, segue o relatório fotográfico abaixo.

Foto 06 - Vista geral da sala vizinha (frente lado direito);

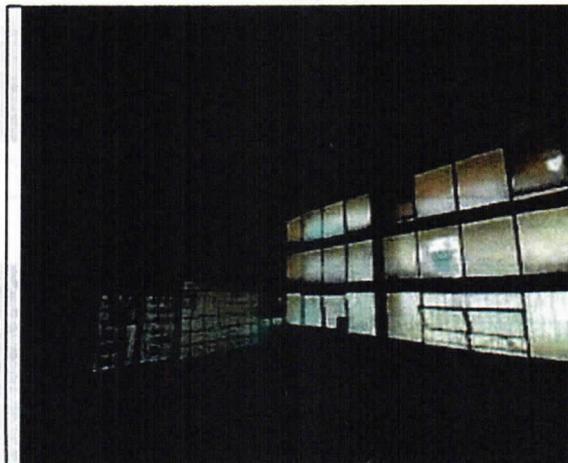
Foto 07 - Vista geral da sala de reuniões (frente lado esquerdo) acometido pela fuligem do incêndio;
