Indicação nº 282/2023 – Vereador Abner Rosa - fls. 2/2

Prefeitura de Jacareí
Secretaria de Meio Ambiente e Zeladoria Urbana

Laudo técnico nº 67/2023 – DPAV/SMAZU

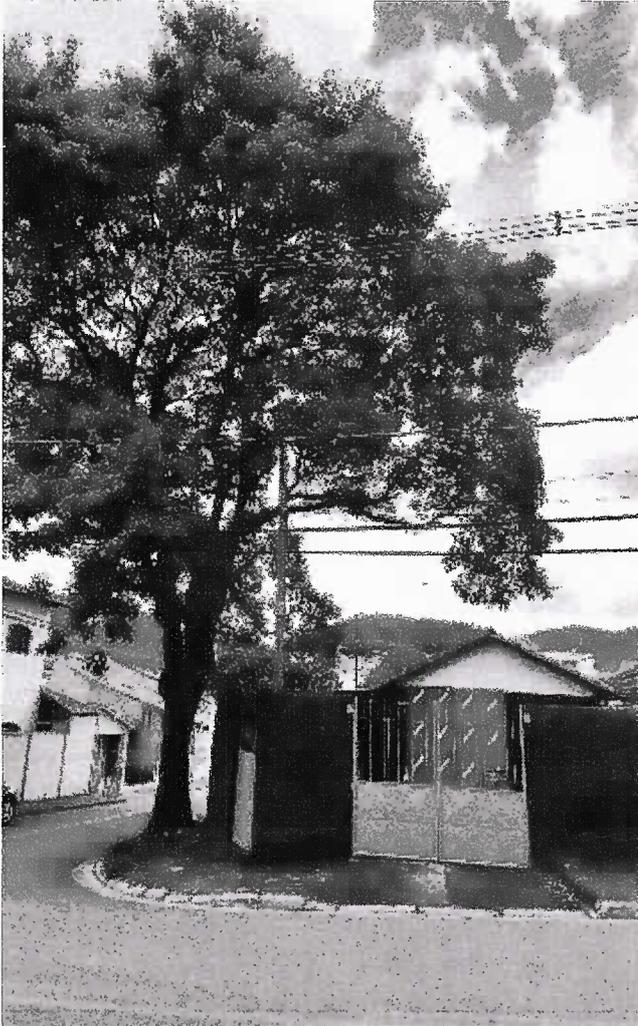
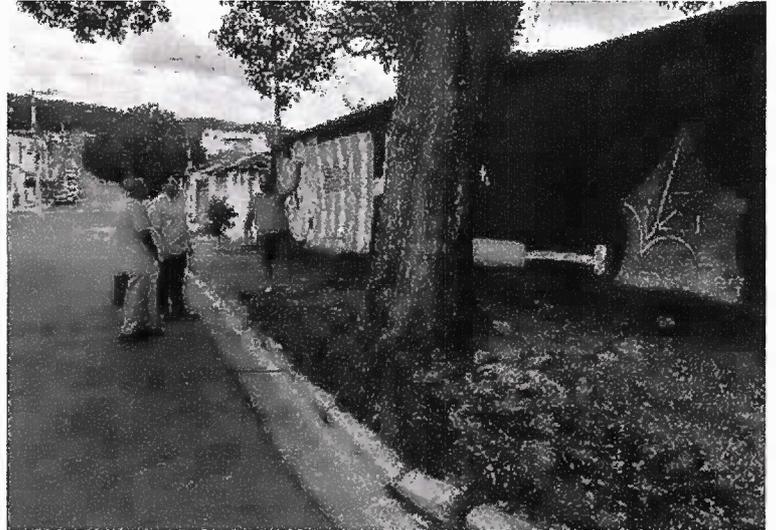
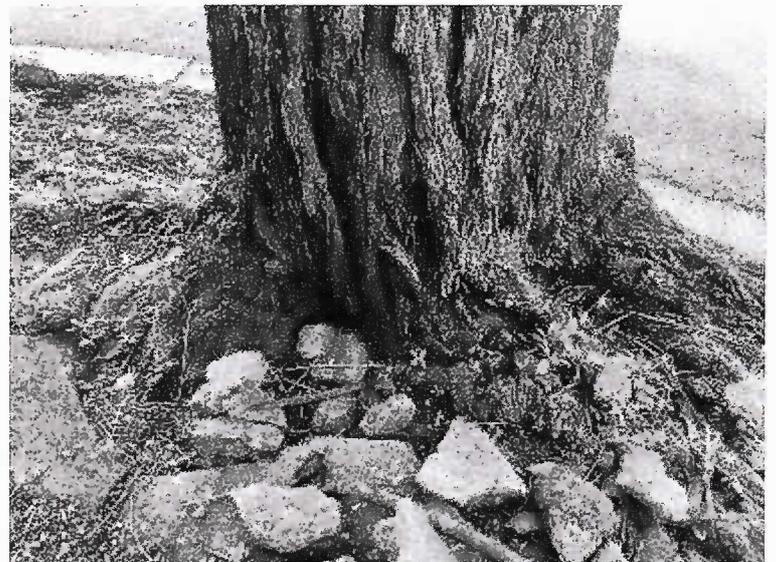
Pois bem, durante a vistoria, foi possível verificar a presença **de um exemplar de Ipê-roxo (Handroanthus sp.)**, espécie nativa localizada em **área pública, calçada**. A calçada em frente ao imóvel possui 2,00 metros de largura total, sendo 70,0 centímetros livre para passagem de pedestre.

Embora a copa do exemplar de Ipê-roxo aparente estar sadia, a presença de corpos fúngicos na base e raízes são sinais de alerta para processos de biodeterioração, apodrecimento da madeira. Soma-se a isso, a presença de cavidade na base.

Já em relação as interferências no passeio, **os danos observados foram considerados moderados a severos**. Em alguns pontos já não há piso uma vez que as raízes afloradas provocaram a quebra do mesmo, que posteriormente foi removido. Onde há calçamento, foi registrado levantamento do piso em até 12 cm. É possível a passagem do pedestre, porém há grande quantidade de musgos sobre as raízes e sobre as placas de piso quebradas.

Portanto, conforme o exposto e com base na Lei municipal nº 6.481/2022, **é recomendado a supressão de um exemplar de Ipê-roxo**, espécie nativa em área pública em razão de saúde comprometida, e por partes da árvore ocasionar danos permanentes no patrimônio público e privado. **A substituição poderá ocorrer na mesma calçada, na rua Karan Simão Racy. É recomendado guardar a distância de 6,0 m da esquina e 2,0 m do poste padrão**, conforme o preconiza o Decreto municipal 742/2019. **Espécie sugerida: Manduirana, Ipê-amarelo**
