Laudo Técnico Ambiental

Laudo de Caracterização de Vegetação

Câmara Municipal de Jacareí

Setembro de 2025

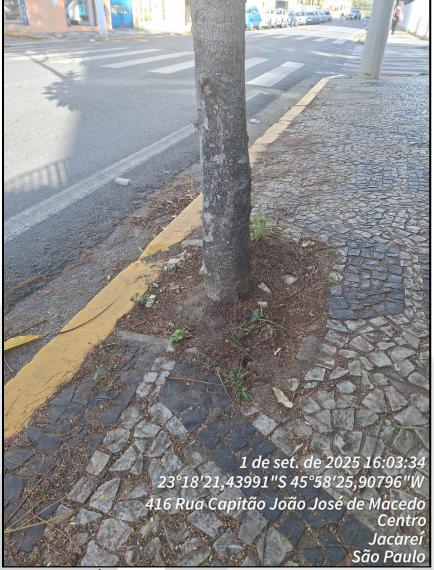
Foto 50: Árvore 08, mostrando a base do tronco e área permeável.

Sugerimos, portanto, que as áreas permeáveis sejam aumentadas conforme exemplos a seguir, de modo a permitir o bom desenvolvimento do sistema radicular e melhorar a estabilidade dos exemplares analisados.

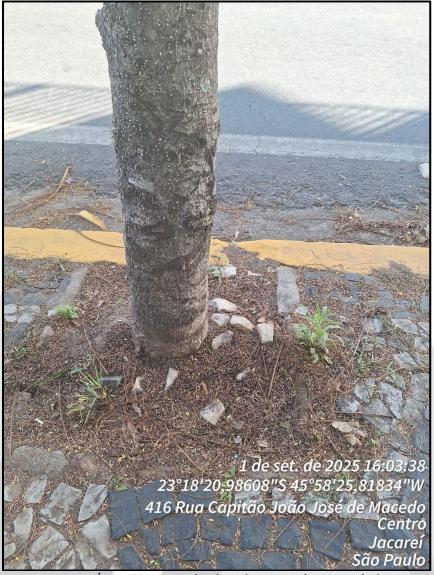
Foto 51: Árvore 08, mostrando a base do tronco e área permeável.
