Laudo Técnico Ambiental

Laudo de Caracterização de Vegetação

Câmara Municipal de Jacareí

Setembro de 2025

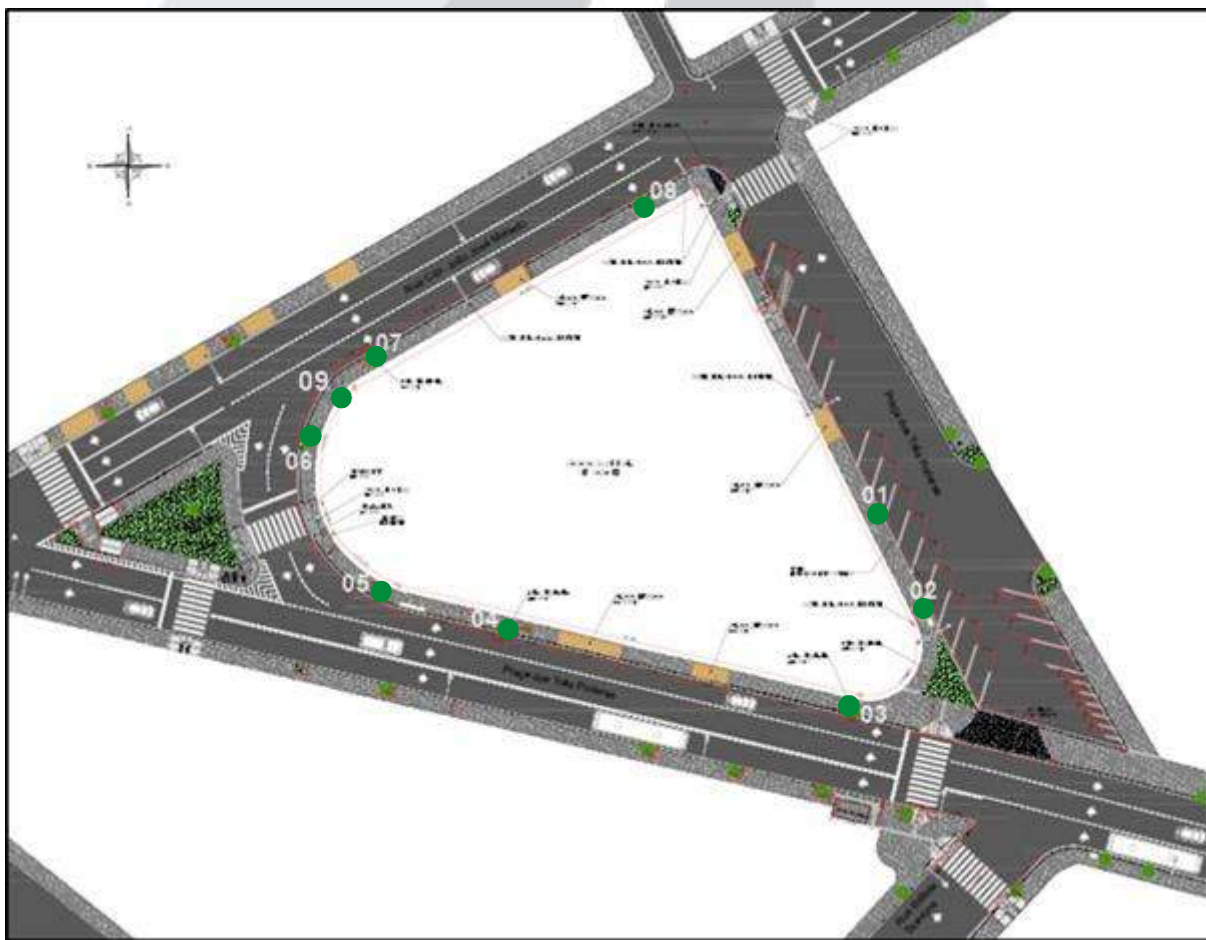
A avaliação foi realizada por meio de inspeção visual, com observação direta da árvore em campo, utilizando critérios técnicos de arboricultura urbana, análise fitossanitária e avaliação biomecânica básica. Conforme figura 02 do projeto básico de requalificação da calçada, em volta da Câmara Municipal de Jacareí.

Figura 02: Projeto de requalificação da calçada, com as 9 (nove) árvores ao redor da Câmara Municipal de Jacareí.

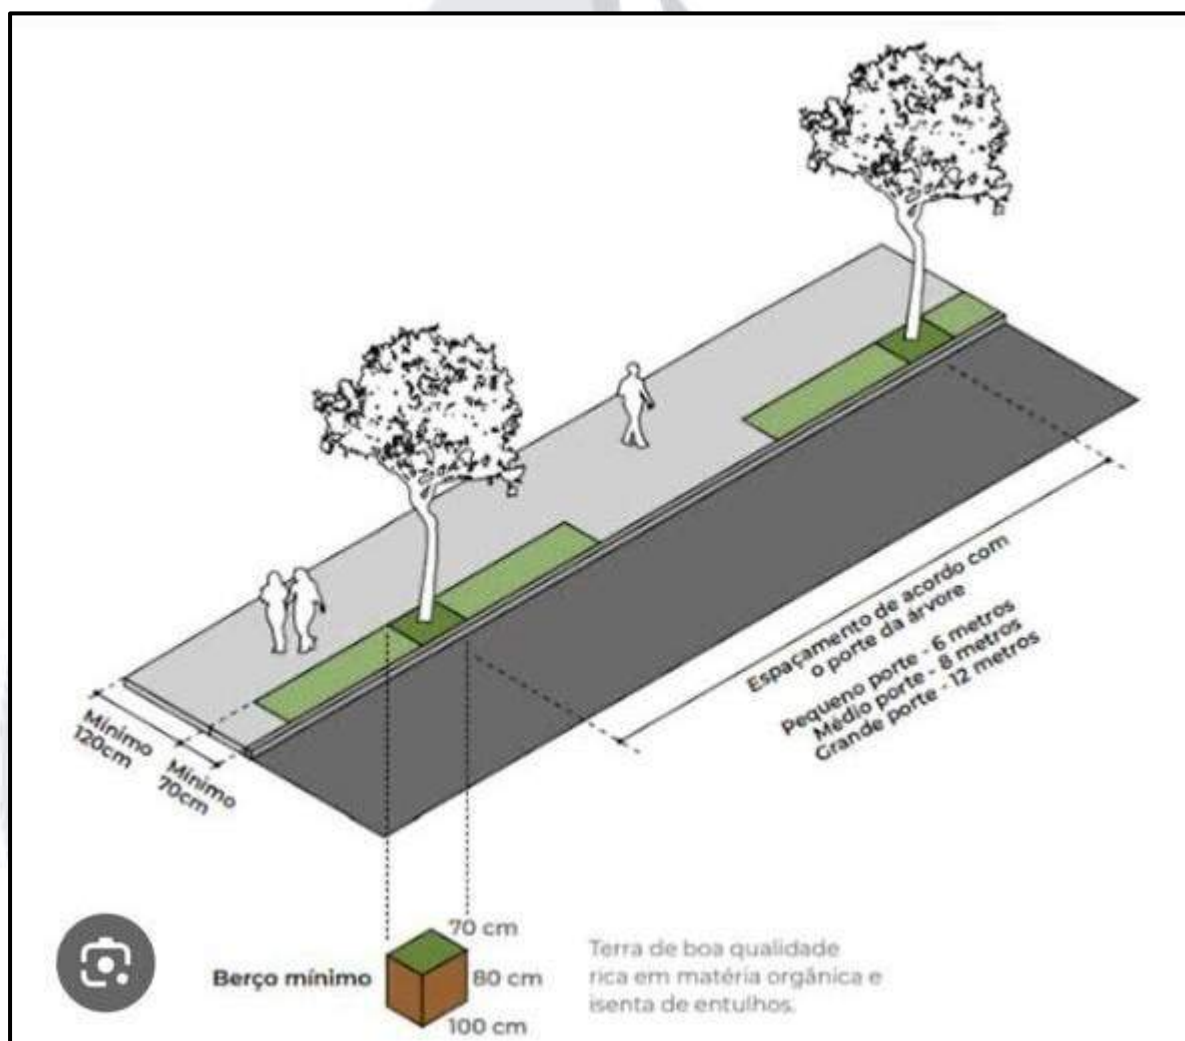
Figura 03 – Exemplo de áreas permeáveis contendo espaçamento e berço pela Prefeitura Municipal de Florianópolis.

Sugerimos, portanto, que as áreas permeáveis sejam aumentadas conforme exemplos a seguir, de modo a permitir o bom desenvolvimento do sistema radicular e melhorar a estabilidade dos exemplares analisados.
