Ref. Pedido de Informações 123/2023 – Informações sobre a falta de água contumaz no Loteamento Jardim Leblon II, neste Município de Jacareí.

Memorando. Nº 295/2023/D.O.M.

Assunto: Resposta ao pedido de informações 123 - Vereador Hernani Barreto

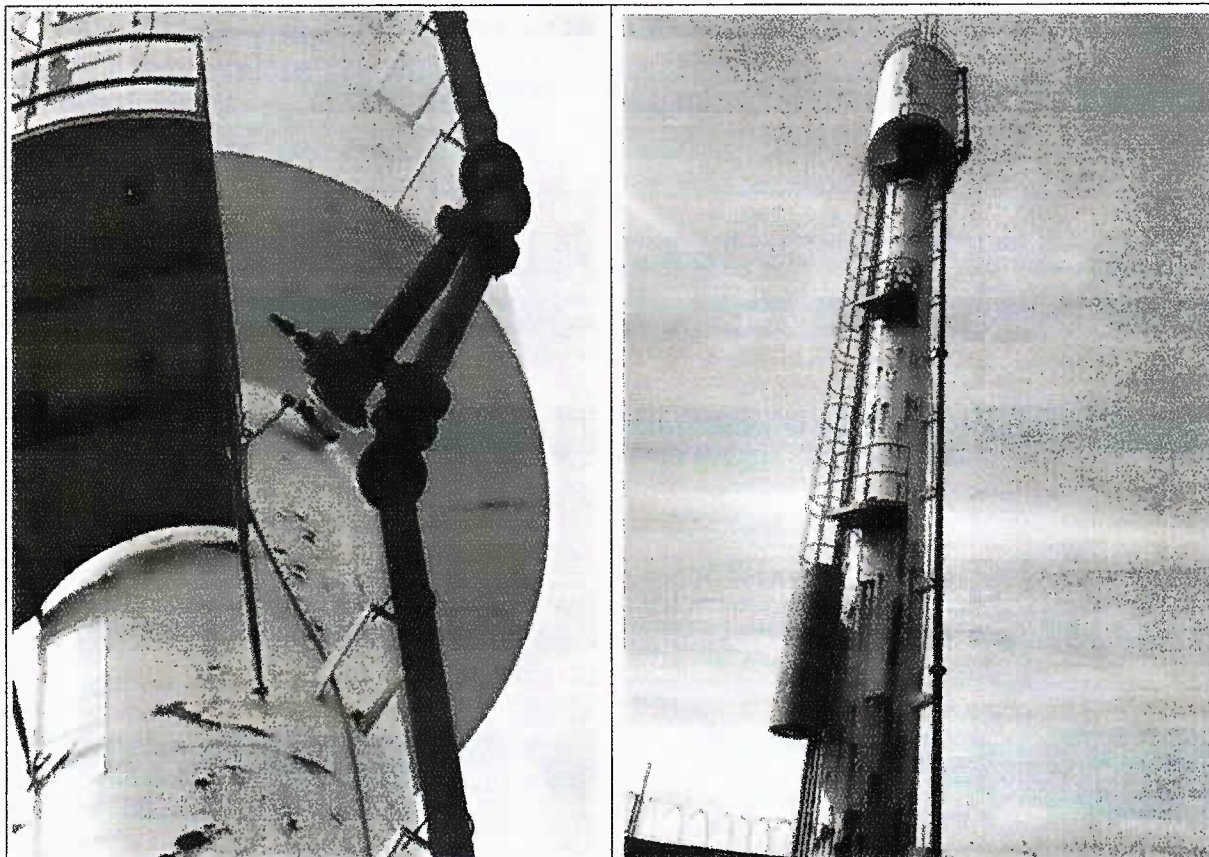
O abastecimento de água do loteamento Jd. Leblon II também foi prejudicado, pois foi necessário a substituição de uma tomada de pressão para acionamento do pressostato danificado da bomba que abastece o reservatório, considerando que o reservatório elevado que abastece o bairro possui 25 metros de altura, para a substituição desta mangueira de tomada de pressão, foi necessária a utilização de equipamentos especiais para trabalhos em altura e um maior tempo de execução devido aos riscos envolvidos, preservando sempre a integridade dos servidores da autarquia.

Fotos 1 e 2: Reparo no Reservatório do Jd. Leblon II, possui 25 metros de altura.

O SAAE instalou um sistema de monitoramento remoto via telemetria para acompanhar o nível do reservatório e o funcionamento das bombas de distribuição, afim de antecipar ações para minimizar o desabastecimento de água.
