Assunto: **Pedido de Informação nº 60/2025**

SECRETARIA DE SEGURANÇA E DEFESA DO CIDADÃO
DEFESA CIVIL

Solicitante: Luís Gustavo Pinto da Cunha - Diretor Defesa Civil;
Local da Ocorrência: Av. Lucas Nogueira Garcez s/n, Cidade Nova Jacareí - Jacareí/SP;

Ref.: **Deslizamento de Terra;**

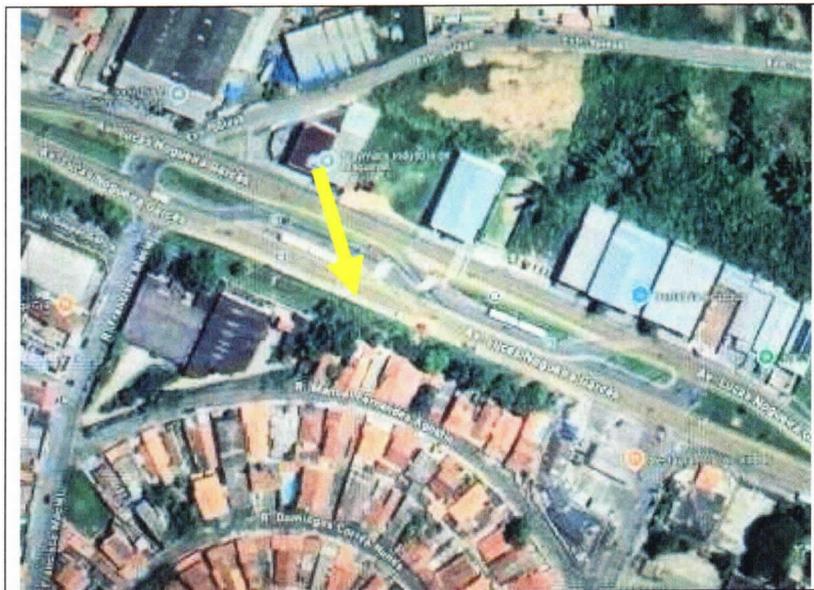
- Em atendimento ao solicitado pela Secretaria de Mobilidade Urbana estivemos em diligência à Av. Lucas Nogueira Garcez no bairro Cidade Nova Jacareí;
- Chegando ao local nos deparamos com dois pontos de deslizamento de terra, as margens da Av. Lucas Nogueira Garcez (sentido centro), cobrindo parte do calçamento e acostamento da via pública;
- Nota-se fragilidade do maciço de solo devido ao ângulo de inclinação acentuado do talude além da ineficiência no sistema de drenagem;
- Tal deslizamento de terra ocorreu devido ao acumulado de chuvas das últimas 48 horas na região, porém novos escorregamentos de solo podem acontecer em virtude das chuvas recorrentes nesta época do ano que podem potencializar situações de risco aos imóveis localizados na crista do talude cito a Rua Manoel Fernandes Agostin – Cidade Nova Jacareí;

Foto 01 - Vista geral da Av. Lucas Nogueira Garcez (trecho do deslizamento de terra) – Cid. Nova Jacareí;

1. Secretaria de Infraestrutura analisar as condições apresentadas onde é notória a percepção de instabilidade estrutural do maciço, com necessidade de obras de contenção e drenagem para mitigação dos escorregamentos de solo recorrentes neste local;
2. A situação requer todo cuidado visto que estamos em período de fortes precipitação;
3. Enquanto perdurar a ocorrência das patologias identificadas, o local deve ser monitorado periodicamente e em caso de avanços significativos comunicar a Defesa Civil para nova vistoria;
4. O presente relatório possui característica de uma análise visual, sendo que qualquer intervenção deve ser acompanhada por profissional devidamente habilitado, com registro de responsabilidade técnica, junto aos órgãos competentes.
5. Lembrando a todos que a Defesa Civil trabalha com Prevenção de Acidentes e Proteção à vida

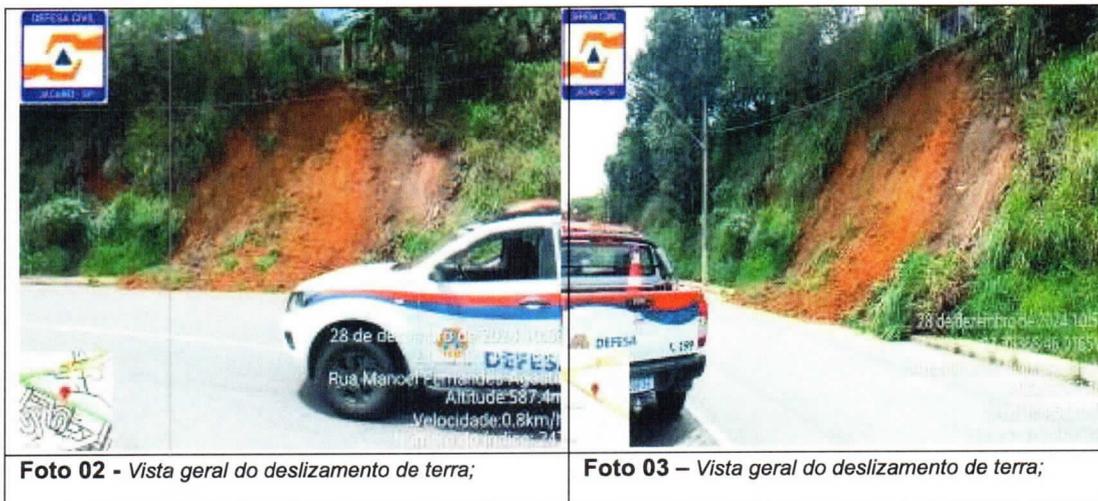
Foto 02 - Vista geral do deslizamento de terra;

Foto 03 – Vista geral do deslizamento de terra;
