Ref. Resposta ao **PEDIDO DE INFORMAÇÕES Nº 52/2026 – Referente informações e esclarecimentos acerca do rompimento da adutora Altos de Santana, na Avenida Davi Lino, nas proximidades do Parque da Cidade, e dos eventuais impactos nas obras de reforço da adutora.**

RELATÓRIO DE OCORRÊNCIA:
VAZAMENTO NA ADUTORA ALTOS DE SANTANA – 27 E 28 DE ABRIL DE 2026

O presente relatório tem por objetivo apresentar a ocorrência e os serviços executados entre os dias 27 e 28 de abril de 2026, relativos ao vazamento de água na Adutora Altos de Santana na Av. Eng. Davi Monteiro Lino, próximo ao Parque da Cidade.

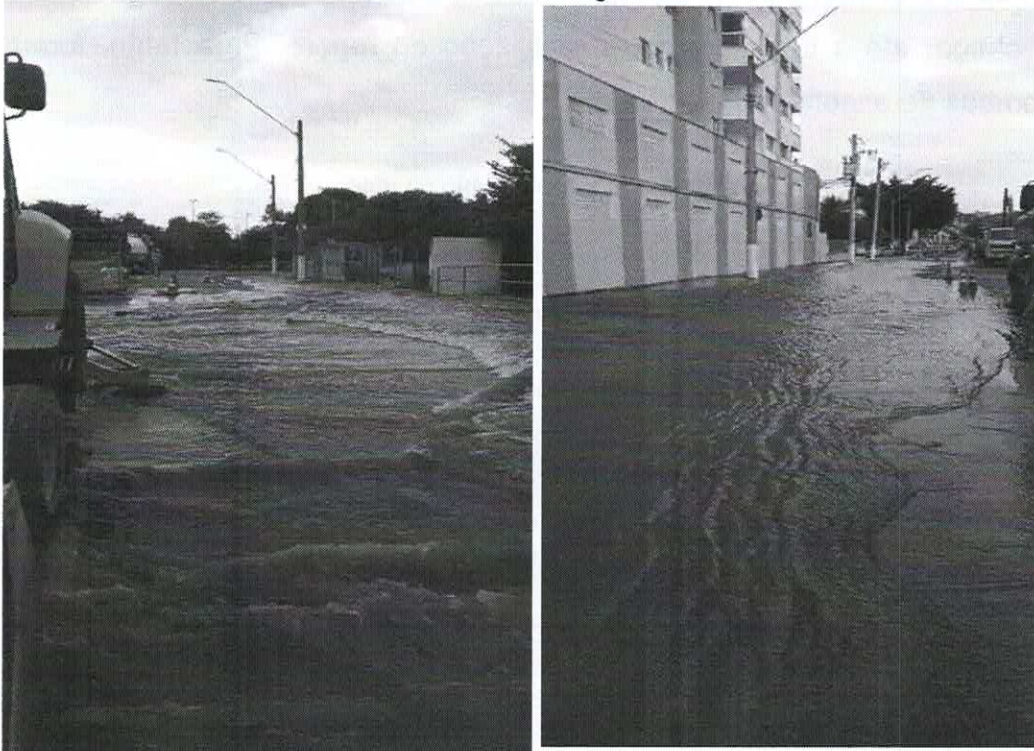
Figura 2 e 3: Volume do vazamento de água no dia 27/04/2026 às 10:07

27/04/2026 às 10:07: Foi enviado vídeo pela empresa contratada do volume de vazamento na Av. Eng Davi Monteiro Lino, sendo possível de perceber pelo volume de água que o vazamento de fato foi na Adutora Altos de Santana, evidenciado pelas figuras 2 e 3.

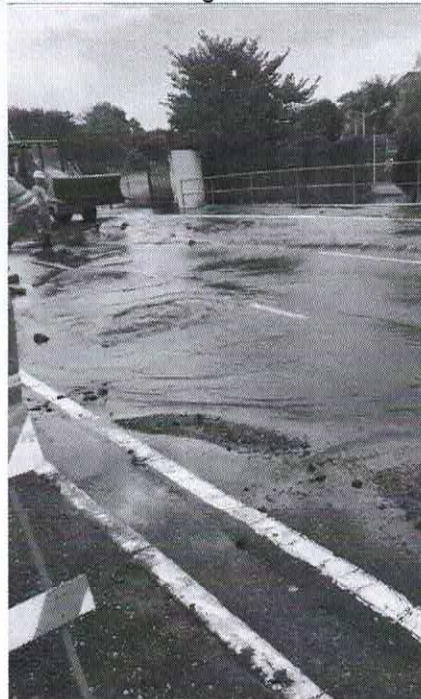
Figura 4: Volume do vazamento de água no dia 27/04/2026 às 10:19

27/04/2026 às 10:19: Imediatamente após confirmação do vazamento ser na adutora, foi realizado o fechamento da água, diminuindo assim o volume de água. No dia 27/04/2026 às 10:19 já era possível observar a diminuição no volume de água na via, conforme figura 4.

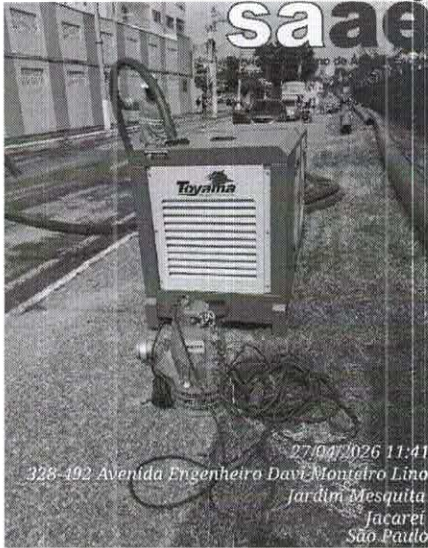
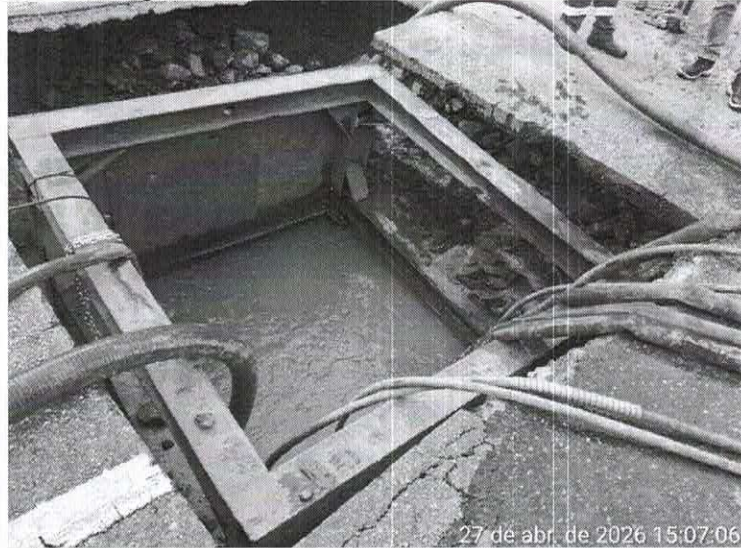
Figura 5 e 6: Esgotamento de vala

Logo após o fechamento da água, foi iniciado o esgotamento da vala com bombas, para possibilitar chegar até a tubulação para realização do reparo. Para tanto, foram colocadas diversas bombas de esgotamento de vala.

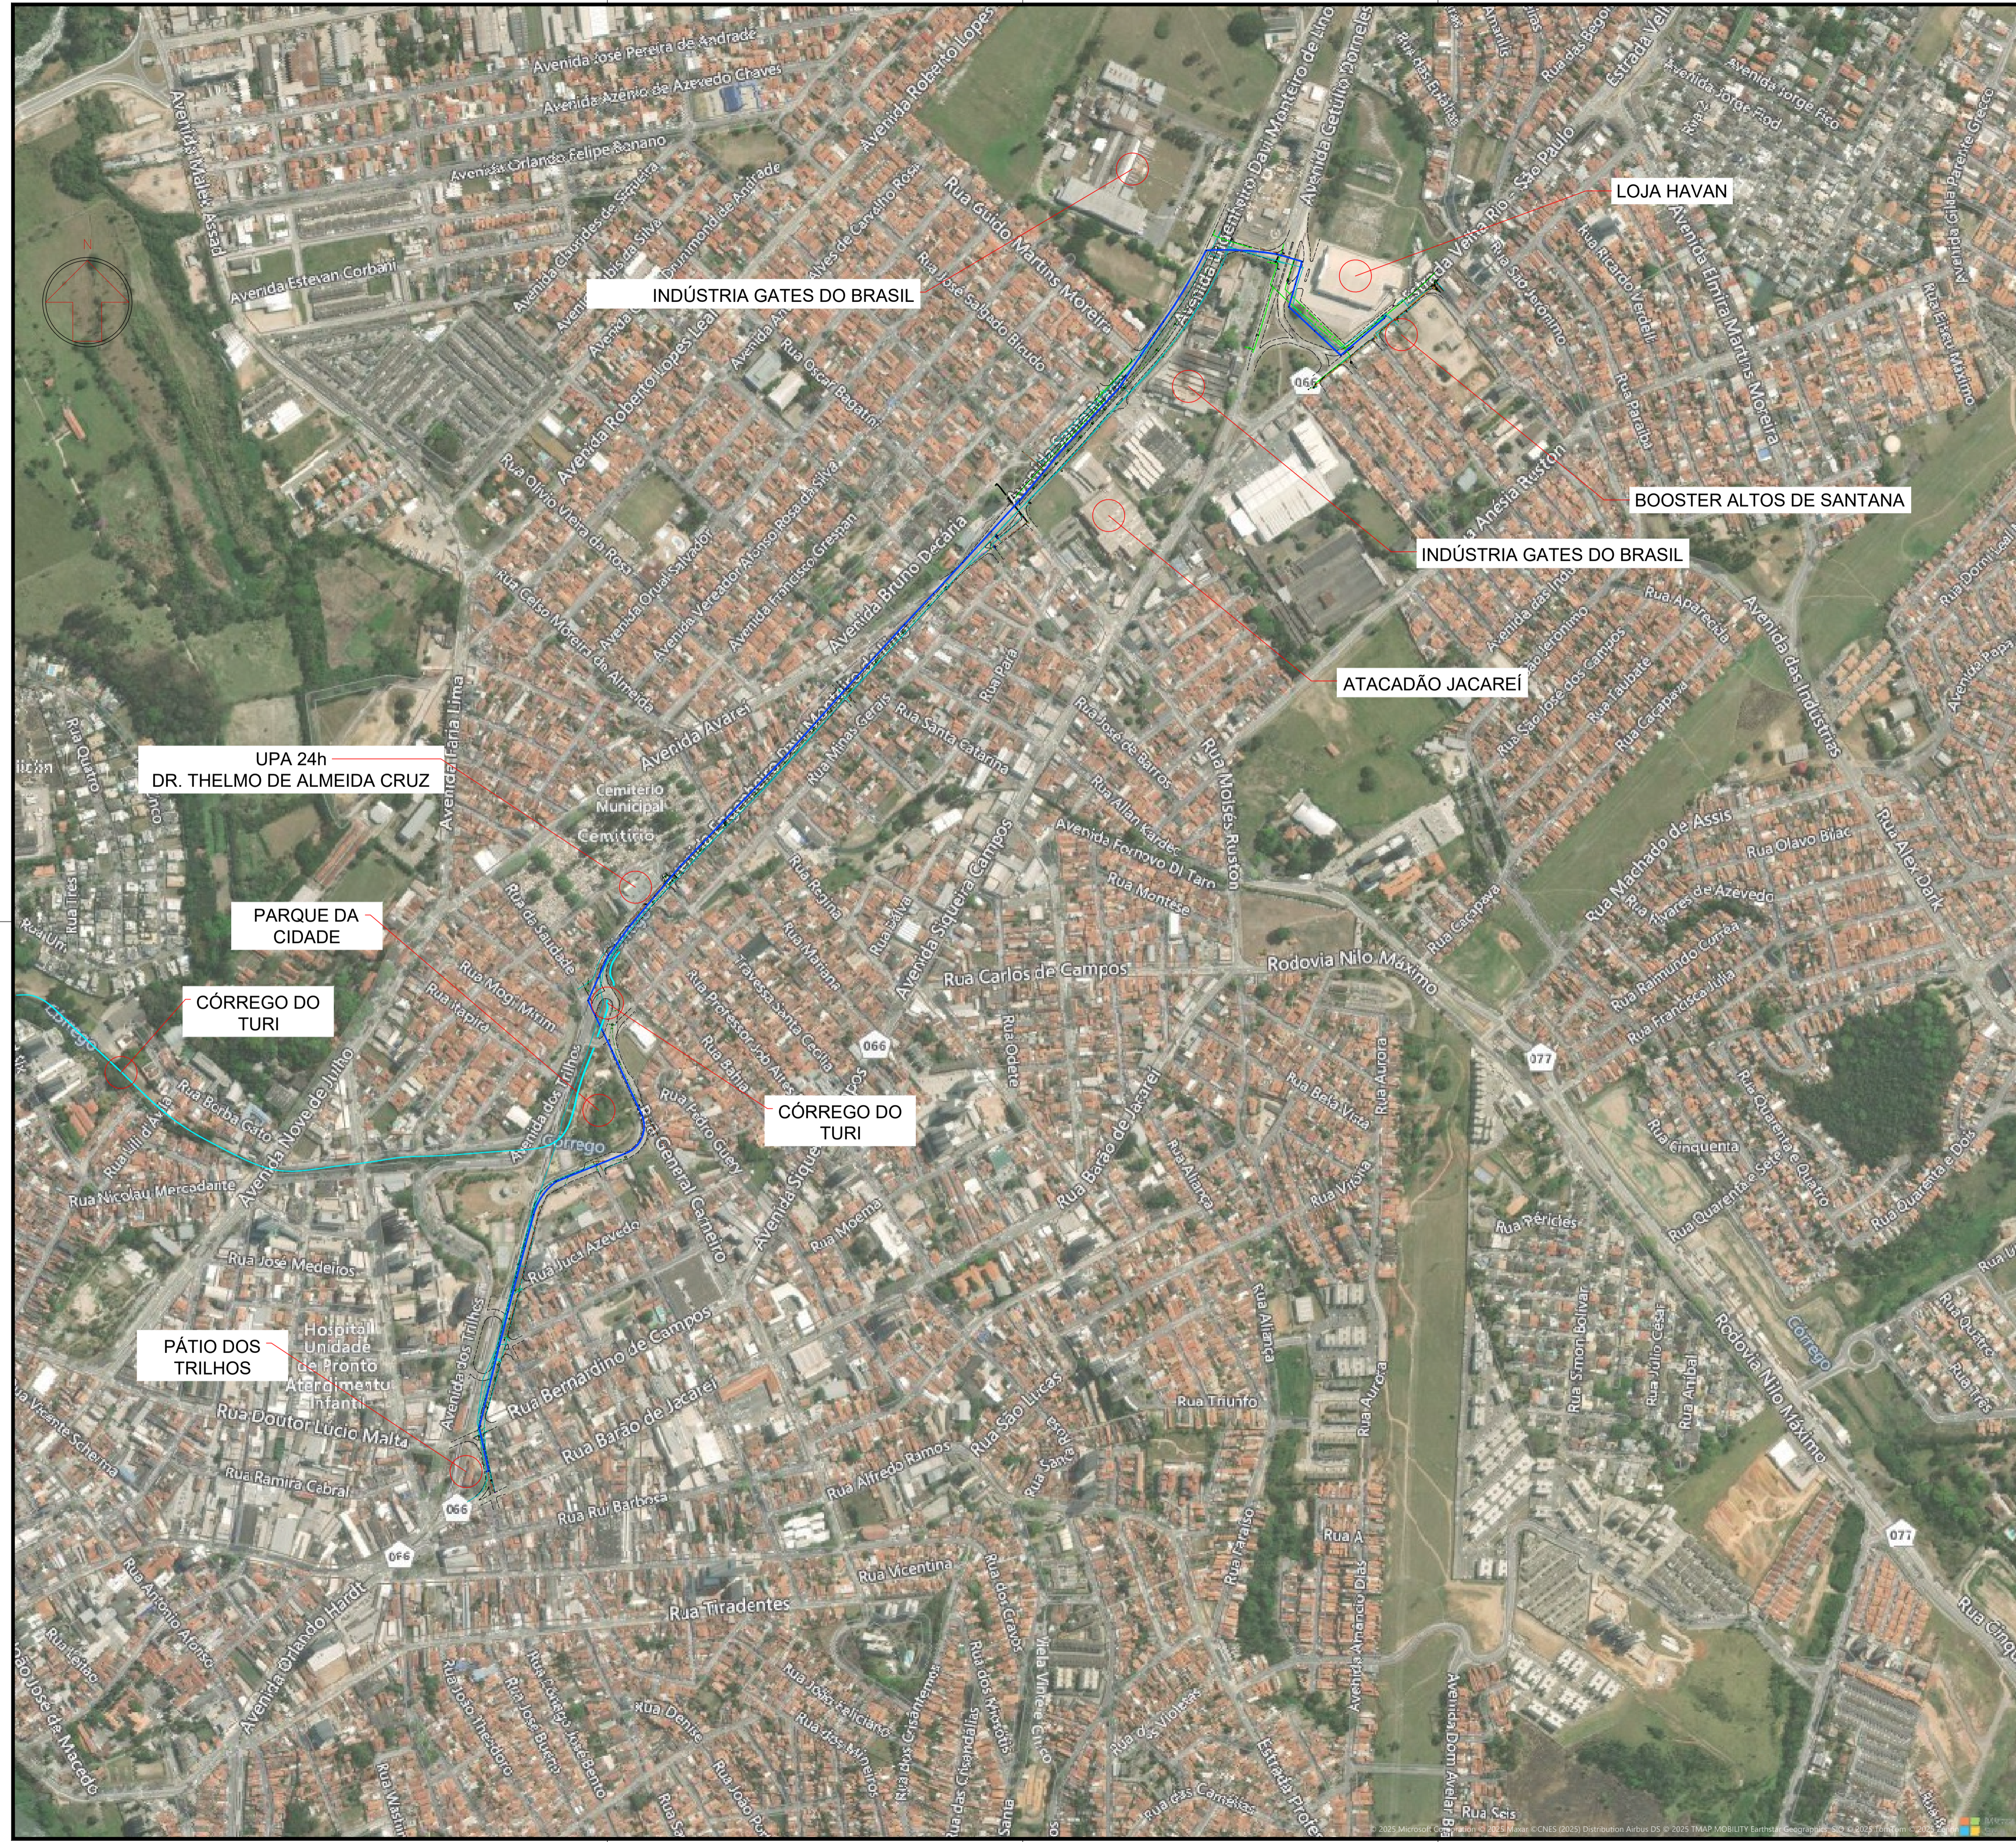
PROJETO: SISTEMA DE ABASTECIMENTO ETA - ALTOS DE SANTANA
ADUTORA DE REFORÇO
 TÍTULO DA PLANTA: ESTUDOS PRELIMINARES
 PLANTA DO CAMINHAMENTO PROPOSTO

Será anexado a este relatório o projeto da adutora em implantação DN 400 mm em PEAD, bem como trecho do cadastro existente da Adutora Altos de Santana DN 700 mm em PRFV.

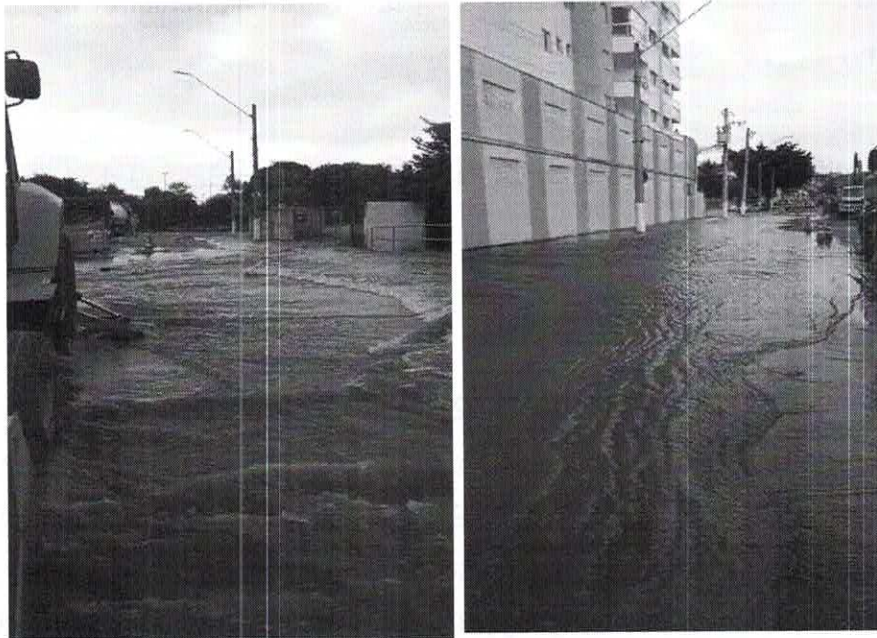
Fotos 1 e 2: Vazamento na Adutora Altos de Santana

O motivo da notificação é o rompimento da Adutora Altos de Santana próximo ao Parque da Cidade ocorrido no dia 27 de abril de 2026, durante a execução da adutora reforço de água, objeto do presente contrato.

- Descrição e Justificativa da ocorrência;
- Relatório das ações efetuadas antes e durante o rompimento até seu conserto;
- Apresentação de Plano de Ação visando evitar futuros possíveis novos rompimentos de rede durante a execução das obras do Contrato n.º 151/2025, garantindo o adequado abastecimento de água a todos moradores do município de Jacareí.
